番屋風力発電所

5号機風車ブレード破損事故に関する報告

(第24回新エネ発電設備事故対応・構造強度ワーキンググループ(11月4日開催)の指摘事項 回答)

株式会社鹿児島風力発電研究所

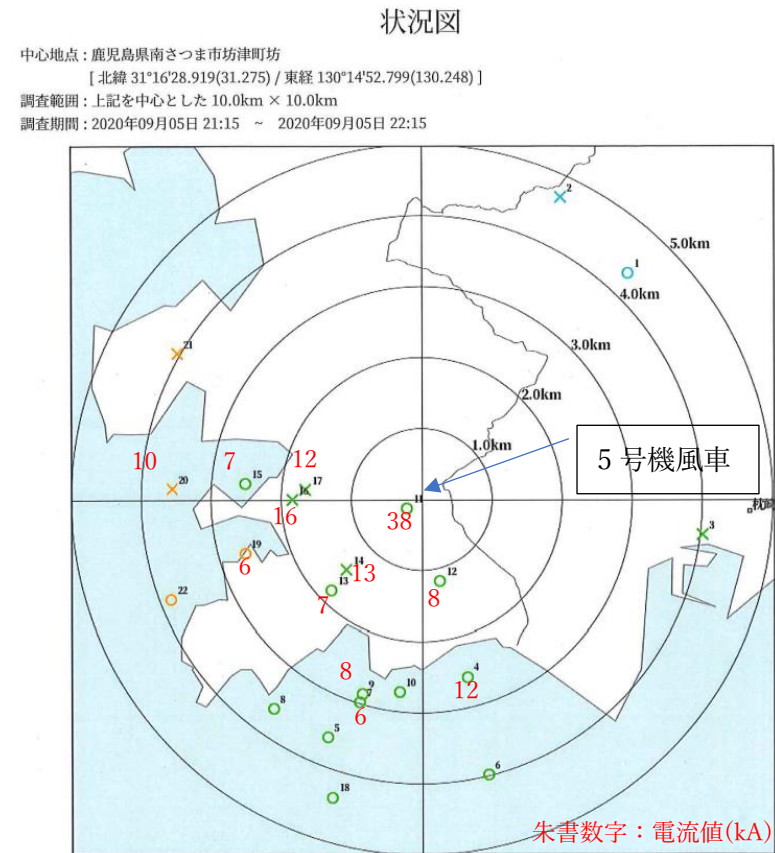
- ① 9月5日21時頃にサイト周辺への落雷を確認している（気象庁落雷情報及び九州電力落雷情報ホームページにて確認）。
→ このため、21時04分に全風車手動で「停止」した（5号機は、10時29分から停止・遊転中）。
- ② フランクリン・ジャパン落雷解析データで21時42分に5号機風車周辺（平均位置誤差300m以下）への大きな落雷が証明されている。回収した5号機Aブレードに雷痕が確認されたことから、21時42分に5号機Aブレードに落雷があったと判断する。

落雷解析データ
(株)フランクリン・ジャパン提供)
中心地点：南さつま市坊津町坊（番屋風力発電所 5号機地点）
北緯 31° 16' 28.919 (31.275)
東経 130° 14' 52.799 (130.248)
調査範囲：上記を中心とした 10.0km×10.0km
(右図で5号機付近に落雷が確認されている)
日付 2020/09/05
時間 21:42:54
緯度 31.274
経度 130.246
電流値 38kA
中心からの距離 0.2km

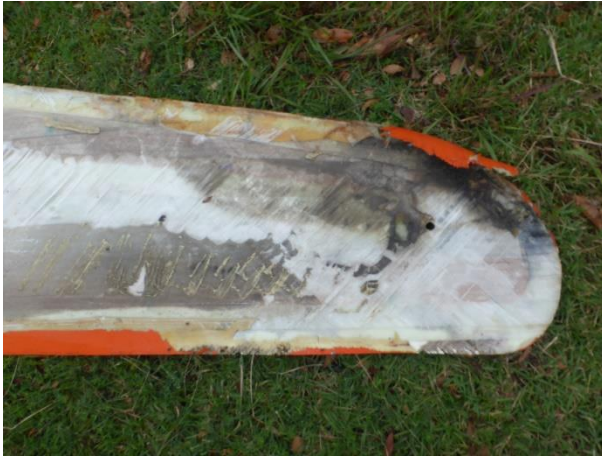
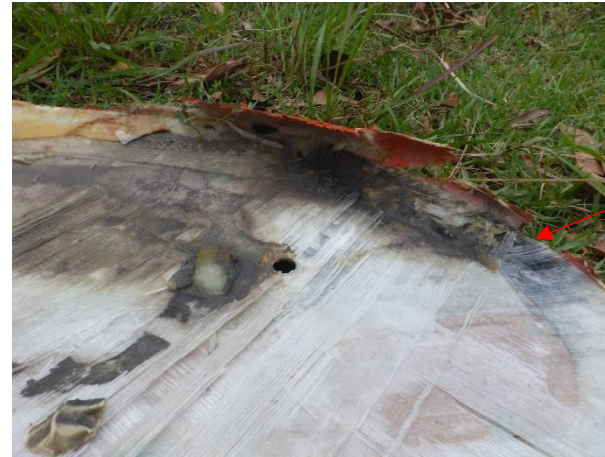
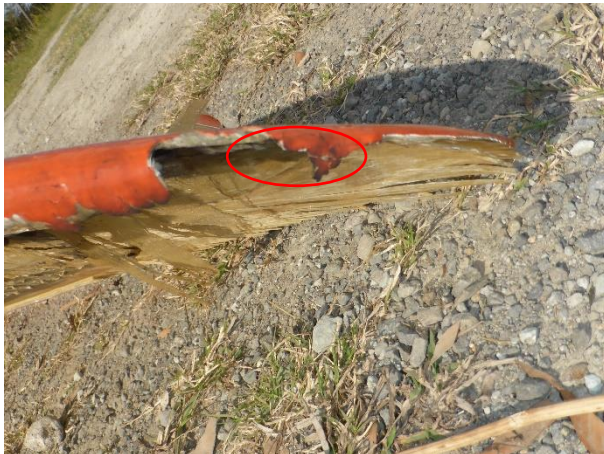
- ③ 回収したブレードの先端に雷痕、噴破が確認された。
(飛散ブレード位置関係からAブレードと判断)

回収したブレードのLE (Leading Edge) 側 先端部に、
落雷による破損（噴破）が確認された。
塗装部を指でなぞるとスス状のものが付着したこ
から 今事故のものと判断する。

ブレードレセプター受雷部ではなく、FRP シェル面に落雷した結果、FRP シェルが損傷。

具体的には、雷がブレード先端レセプター以外に着雷時に、本来のレセプター避雷経路へ適切に誘導する機能を有したダイバータストリップスを当風車のブレードに合わせた設計をし、取付を実施していくこととする。

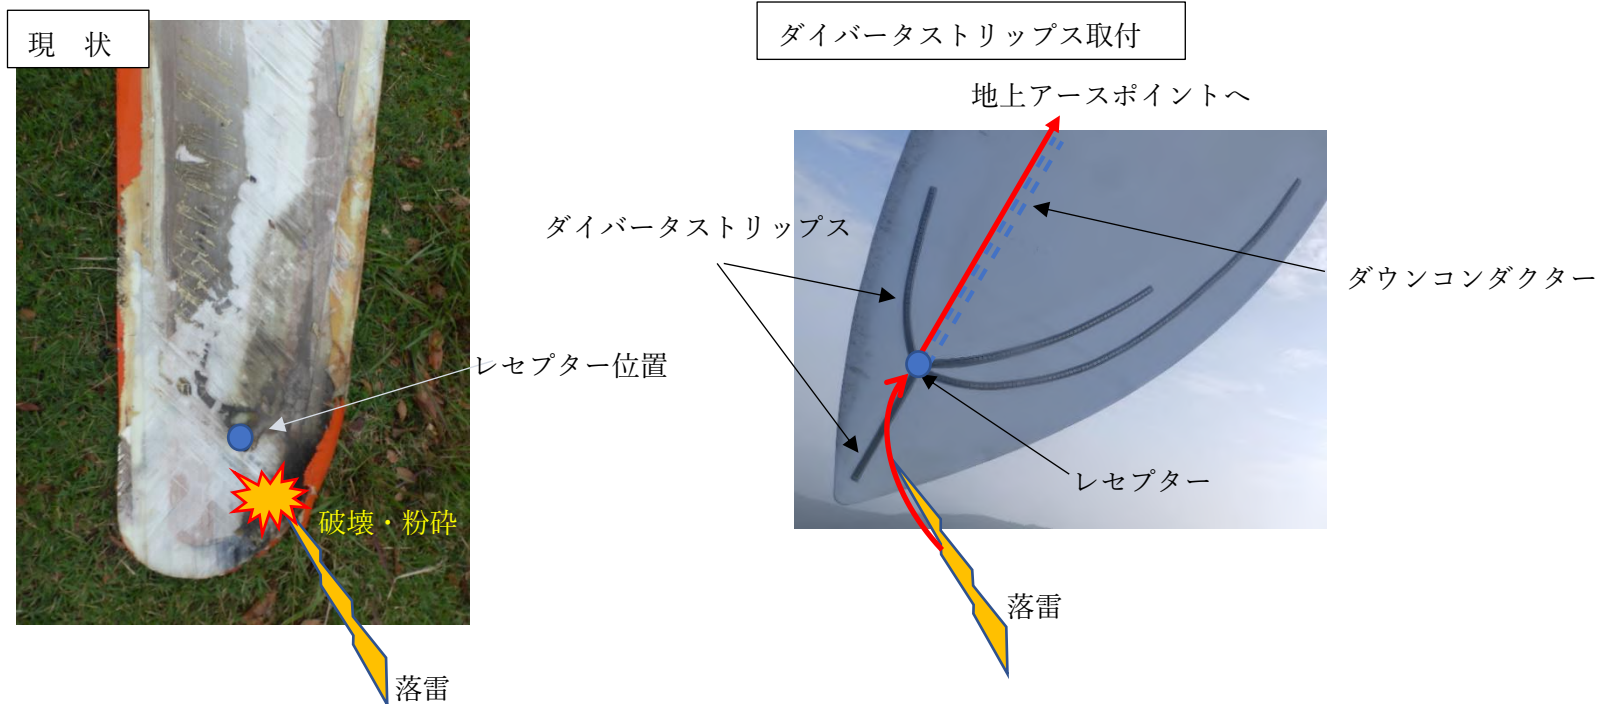
- ・ブレード先端への落雷は、先端部に設置されたレセプターにより、おおよそ受け止める事が出来るが、レセプターには受雷せずに、翼先端から数センチ～数メートル ルート側に受雷し、FRP が損傷することがある。
- ・ダイバータストリップスは、シェル面において雷が落ちやすい範囲に金属片を配置・敷設し、雷電流をレセプターまで誘導することが出来るようにすることによって、落雷の捕捉率を向上させる。ダイバータストリップス設定がないものと比べて、FRP 損傷の被害は減少することが確認されている。
- ・他の手法に、導体テープ、導体メッシュ、導体箔、金属キャップ形状レセプターなどがあるが、長期耐久性（使用期間・着雷回数）・損傷交換時の作業性を検討した結果、風車ブレードの形状に合わせた専用設計のダイバータストリップスが優位と考えられる。
