的山大島風力発電所

台風9号・10号によるブレード折損事故に関する報告

2021年3月3日

株式会社の山大島風力発電所

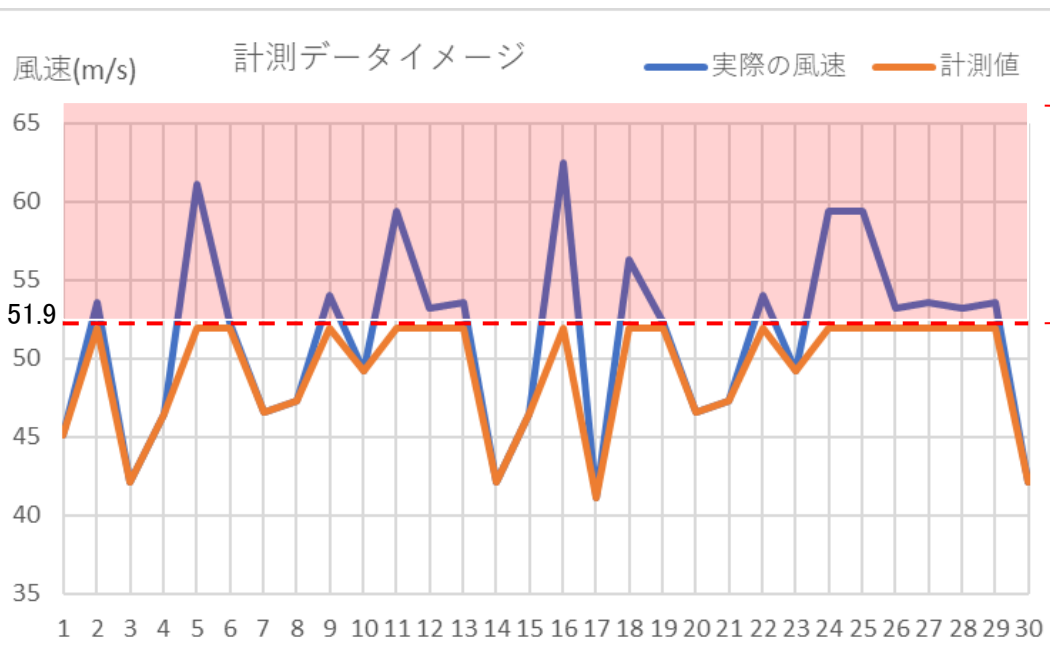
風速 51.9m/s を超える部分は
計測値 : 51.9m/s と記録される

上記の理由により、**網掛**部分は
平均風速の計算に考慮されない

風車の10分平均風速値は
記録された計測値より算出されるため

実際の平均風速よりも低い値となる

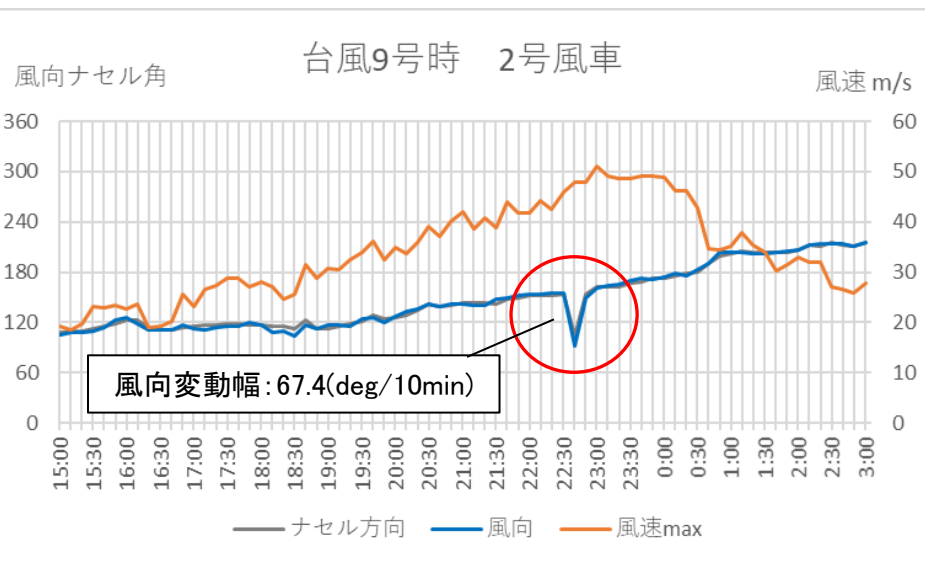
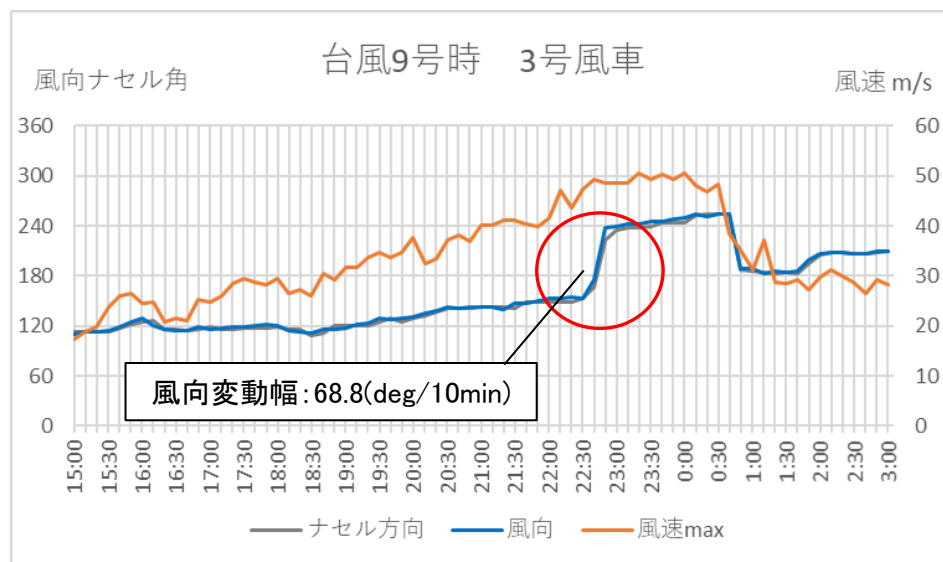
事故機を除く健全機の全ての風車において、台風時の風向変化での追従動作に問題はなかった。その中でも風向が特に大きく変動した、2号風車、3号風車のデータを下図に示す。

健全機については10分間で約70° 近い台風の風向変化でもヨー追従動作に問題はない。

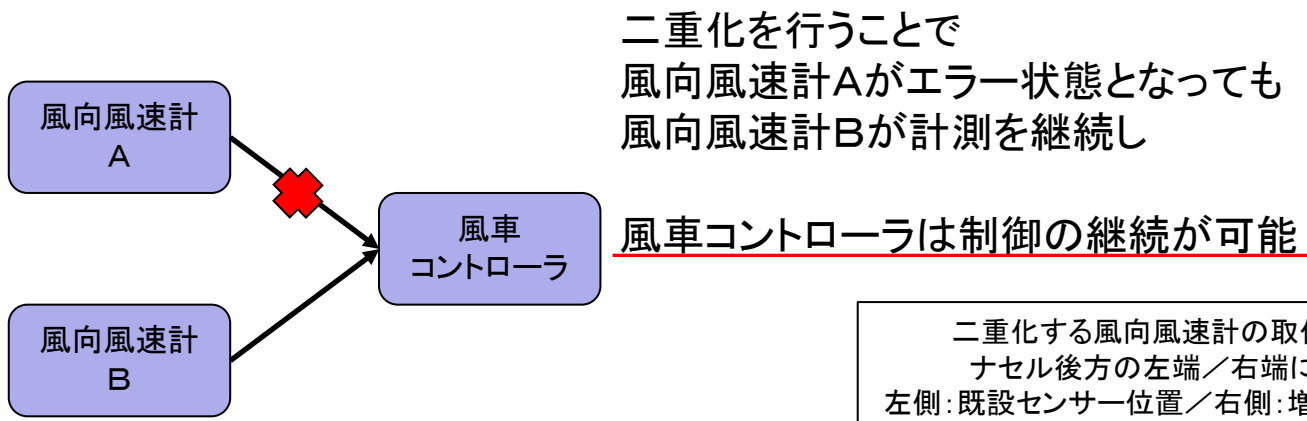
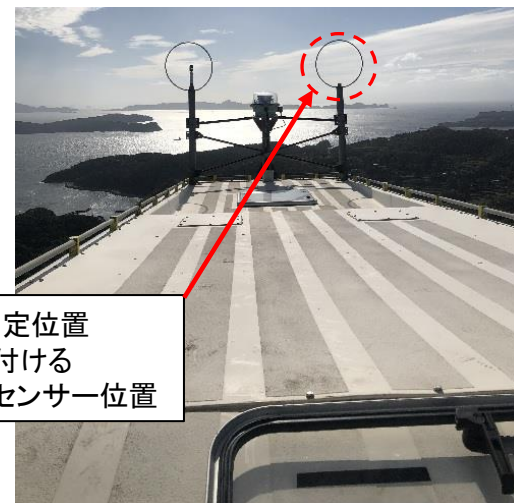
二重化する風向風速計の取付予定位置
ナセル後方の左端／右端に取付ける
左側: 既設センサー位置／右側: 増設センサー位置

風向風速計の二重化により冗長性を持たせ、エラーそのものを発生させない対策を実施する。
二重化により、一方が計測不能となっても他方が計測を継続しエラーを発生させない。

※ 二重化する風向風速計は、ベスタス社V80に標準で採用されているFTテクノロジー社製の製品を予定。
(二重化することについてはメーカー確認済)

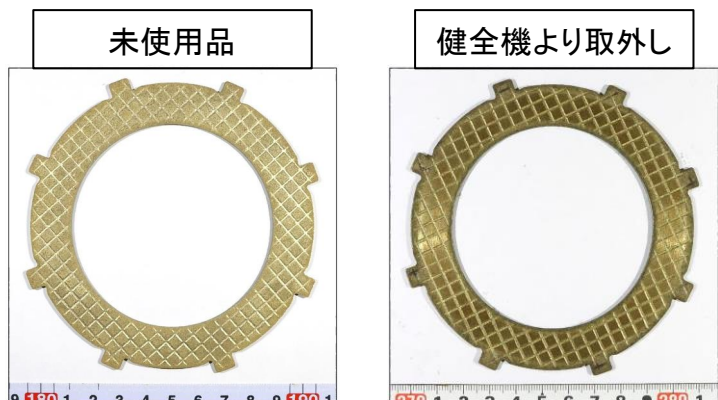
未使用品と健全機のクラッチ板の比較

全ての健全機より取外したクラッチ板には顕著な摩耗は見られない。

未使用品と比較すると、摺動による表面の光沢は見られるが、クラッチ板表面の異常な摩耗はみられない。

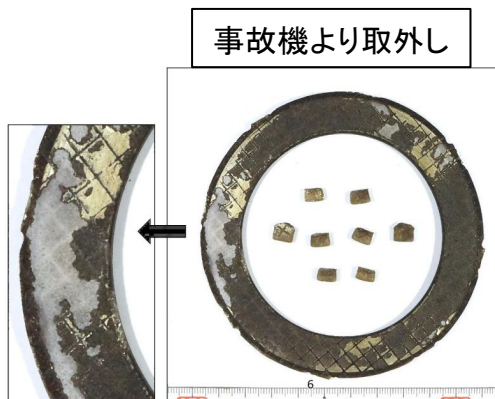
健全機と事故機のクラッチ板の比較

事故機より取外したクラッチ板は表面が摩耗し破損している。

- ・表面の金属コーティングが剥がれている。
- ・8箇所歯が欠けている。

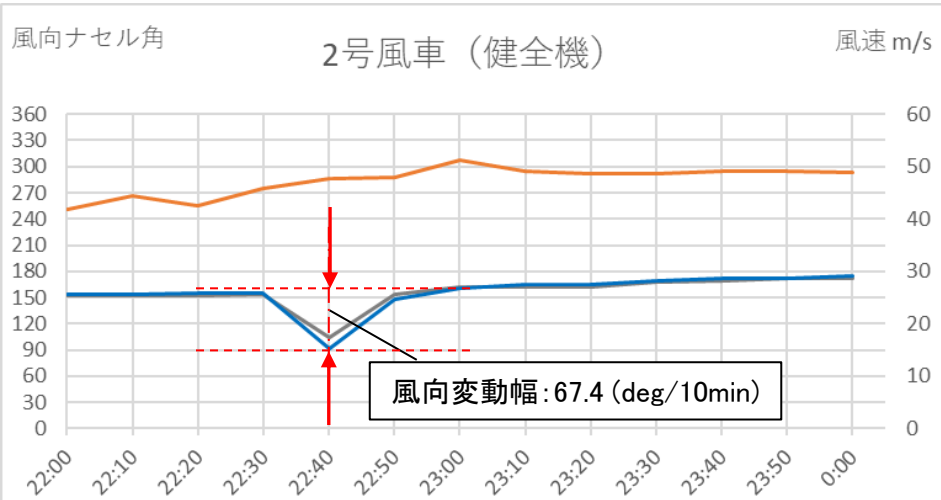
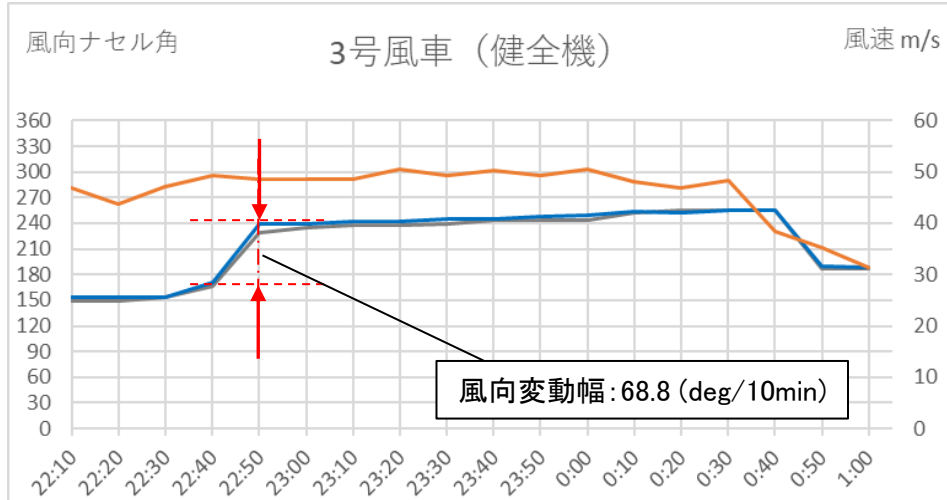
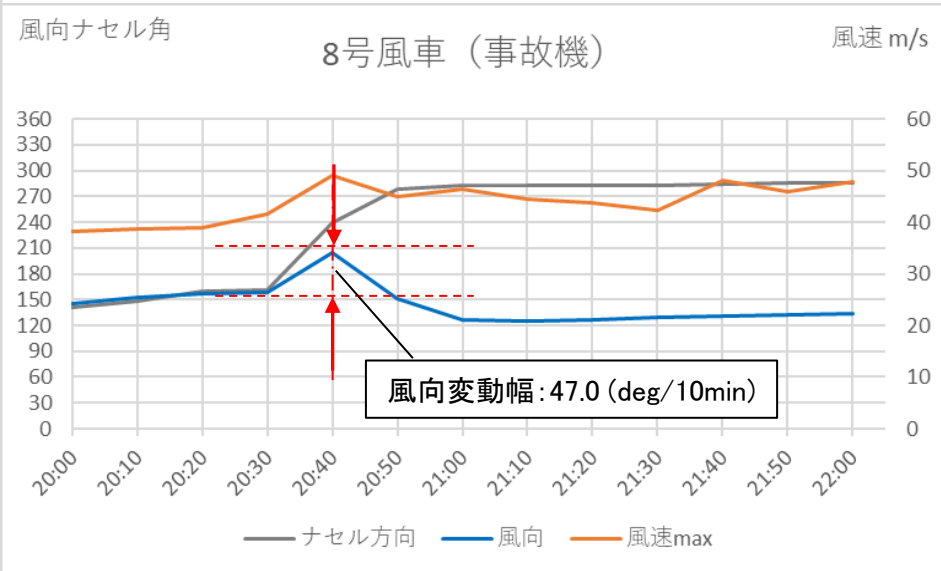
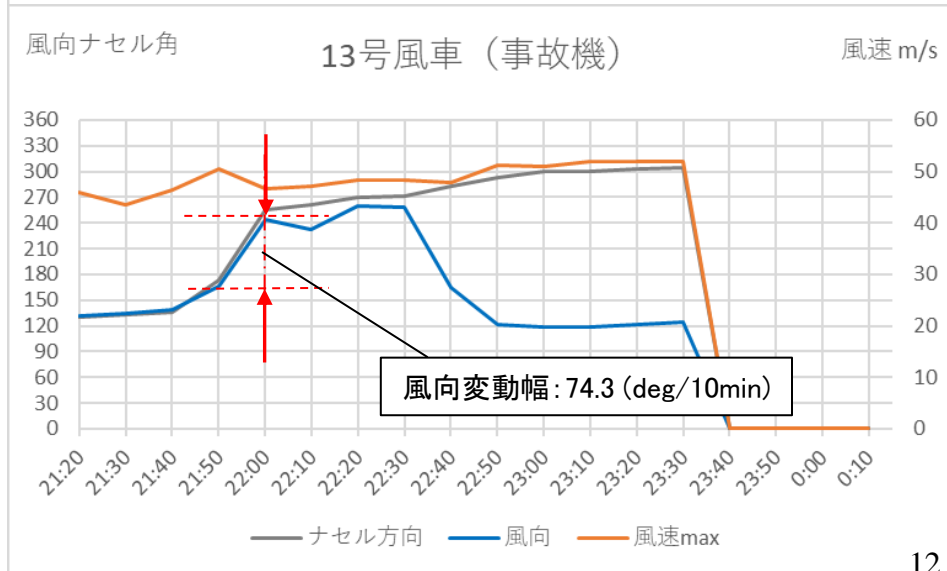
事故機を除く健全機の全ての風車において、台風時の風向変化でのナセル追従動作に問題はなかった。健全機の中でも風向が特に大きく変動した2号風車、3号風車と、事故機の風向変動のデータの比較を下図に示す。いずれも、風速は50m/sに近い状態で風向が急激に変化しているが、健全機ではヨーの制御に問題は見受けられず、事故機だけ風向変化や強風が特別厳しい条件であったといえるものではないと考えられる。

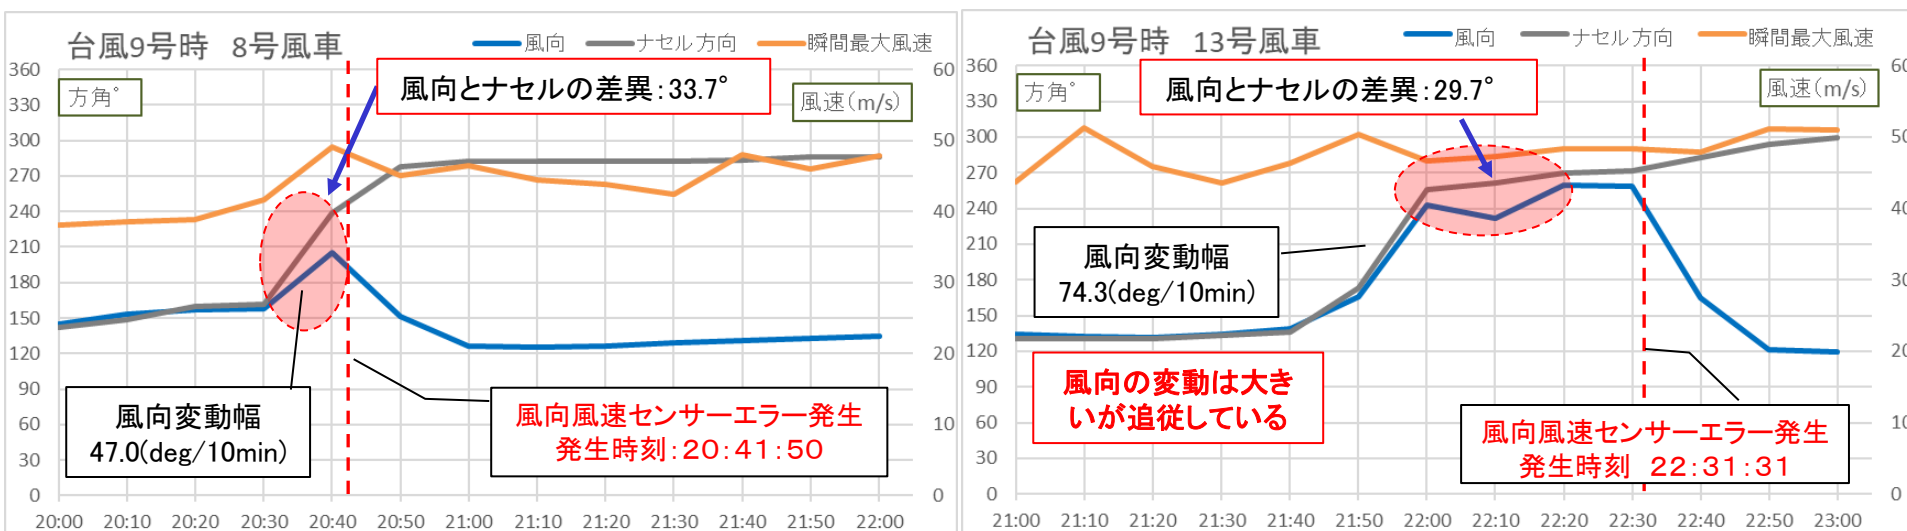
① 事故機である8号風車、13号風車では、エラー発生時刻の前に風向変化へのナセル追従動作に差異が発生。

①、②より、ナセル追従の異常発生は風向風速計のエラーに起因しておらず、ナセル追従動作の異常についてはヨーイング動作そのものに異常が発生した可能性が高いと判断した。

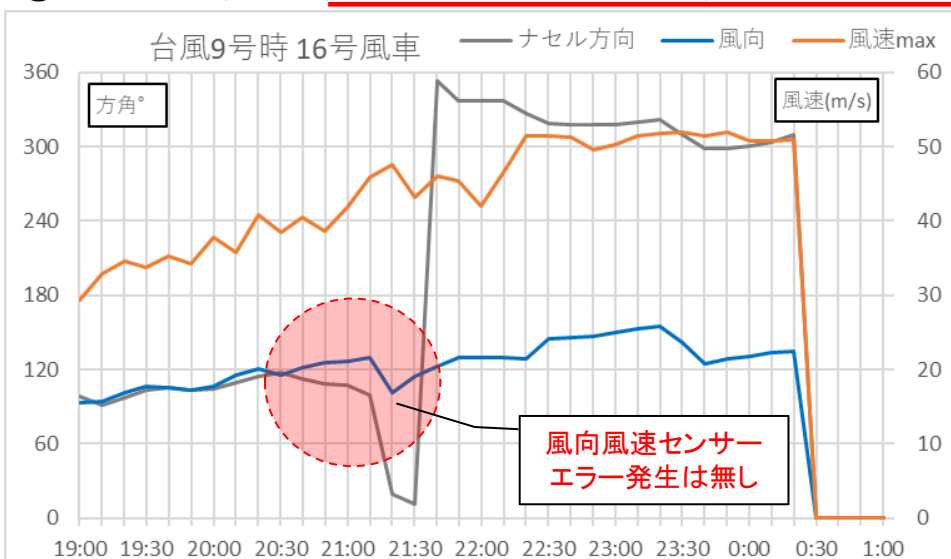
② 16号風車では、風向風速計のエラーが発生していない状況でナセル追従動作に差異が発生。

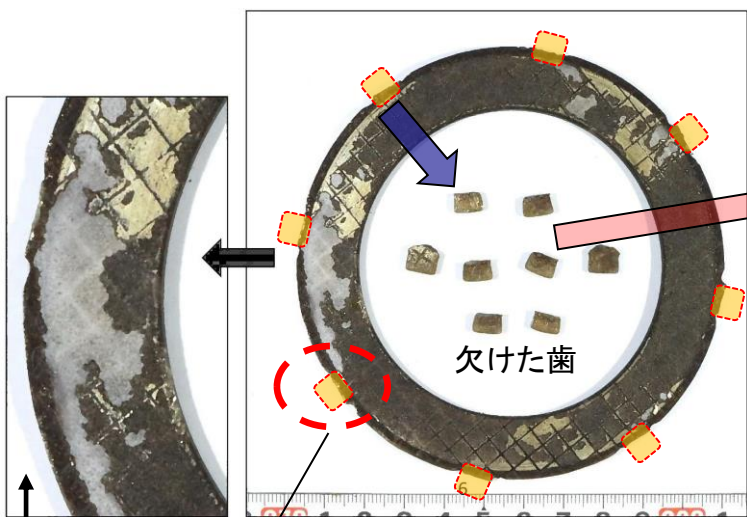
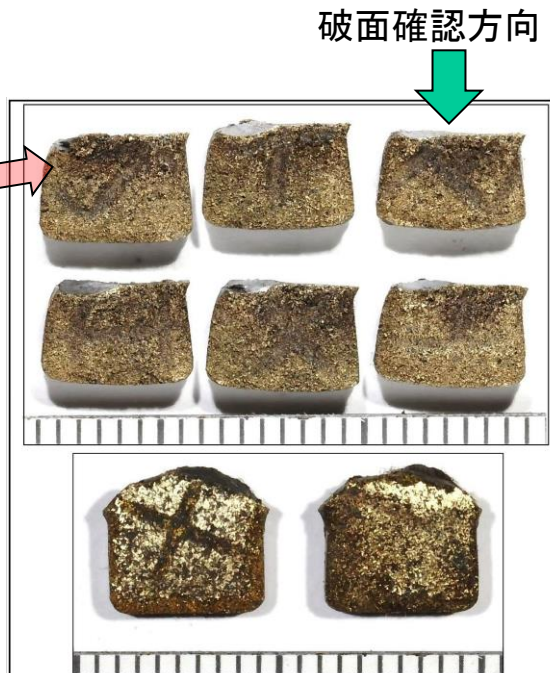
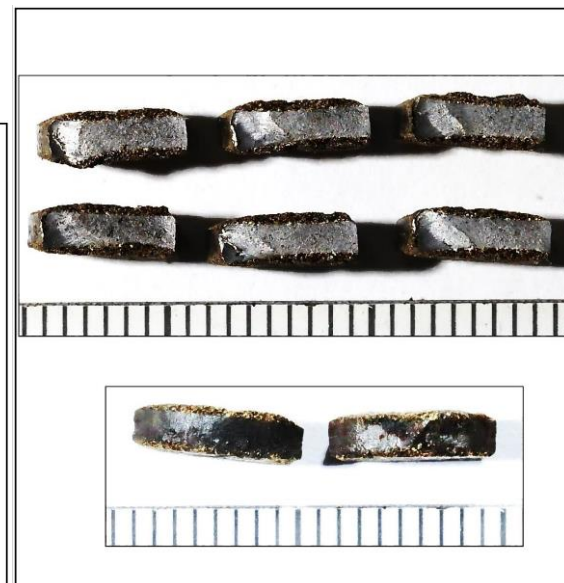
クラッチ板破損品

欠けた歯

正常な状態では8本の歯があるが、
欠けた状態となっている

歯の破面：顕著な塑性変形は見られない

腐食の痕跡もなし

摺動面：金属コーティングが摩耗し剥離

事故機から取外したクラッチ板は、表面の金属コーティングが摩耗し剥離している。
クラッチ板が滑るだけでなく、クラッチ板同士が固着した状態、または滑り機能が低下した状態で、
本来であればクラッチ板が滑る応力がクラッチ板の歯に加わり、歯が欠けたと推測する。

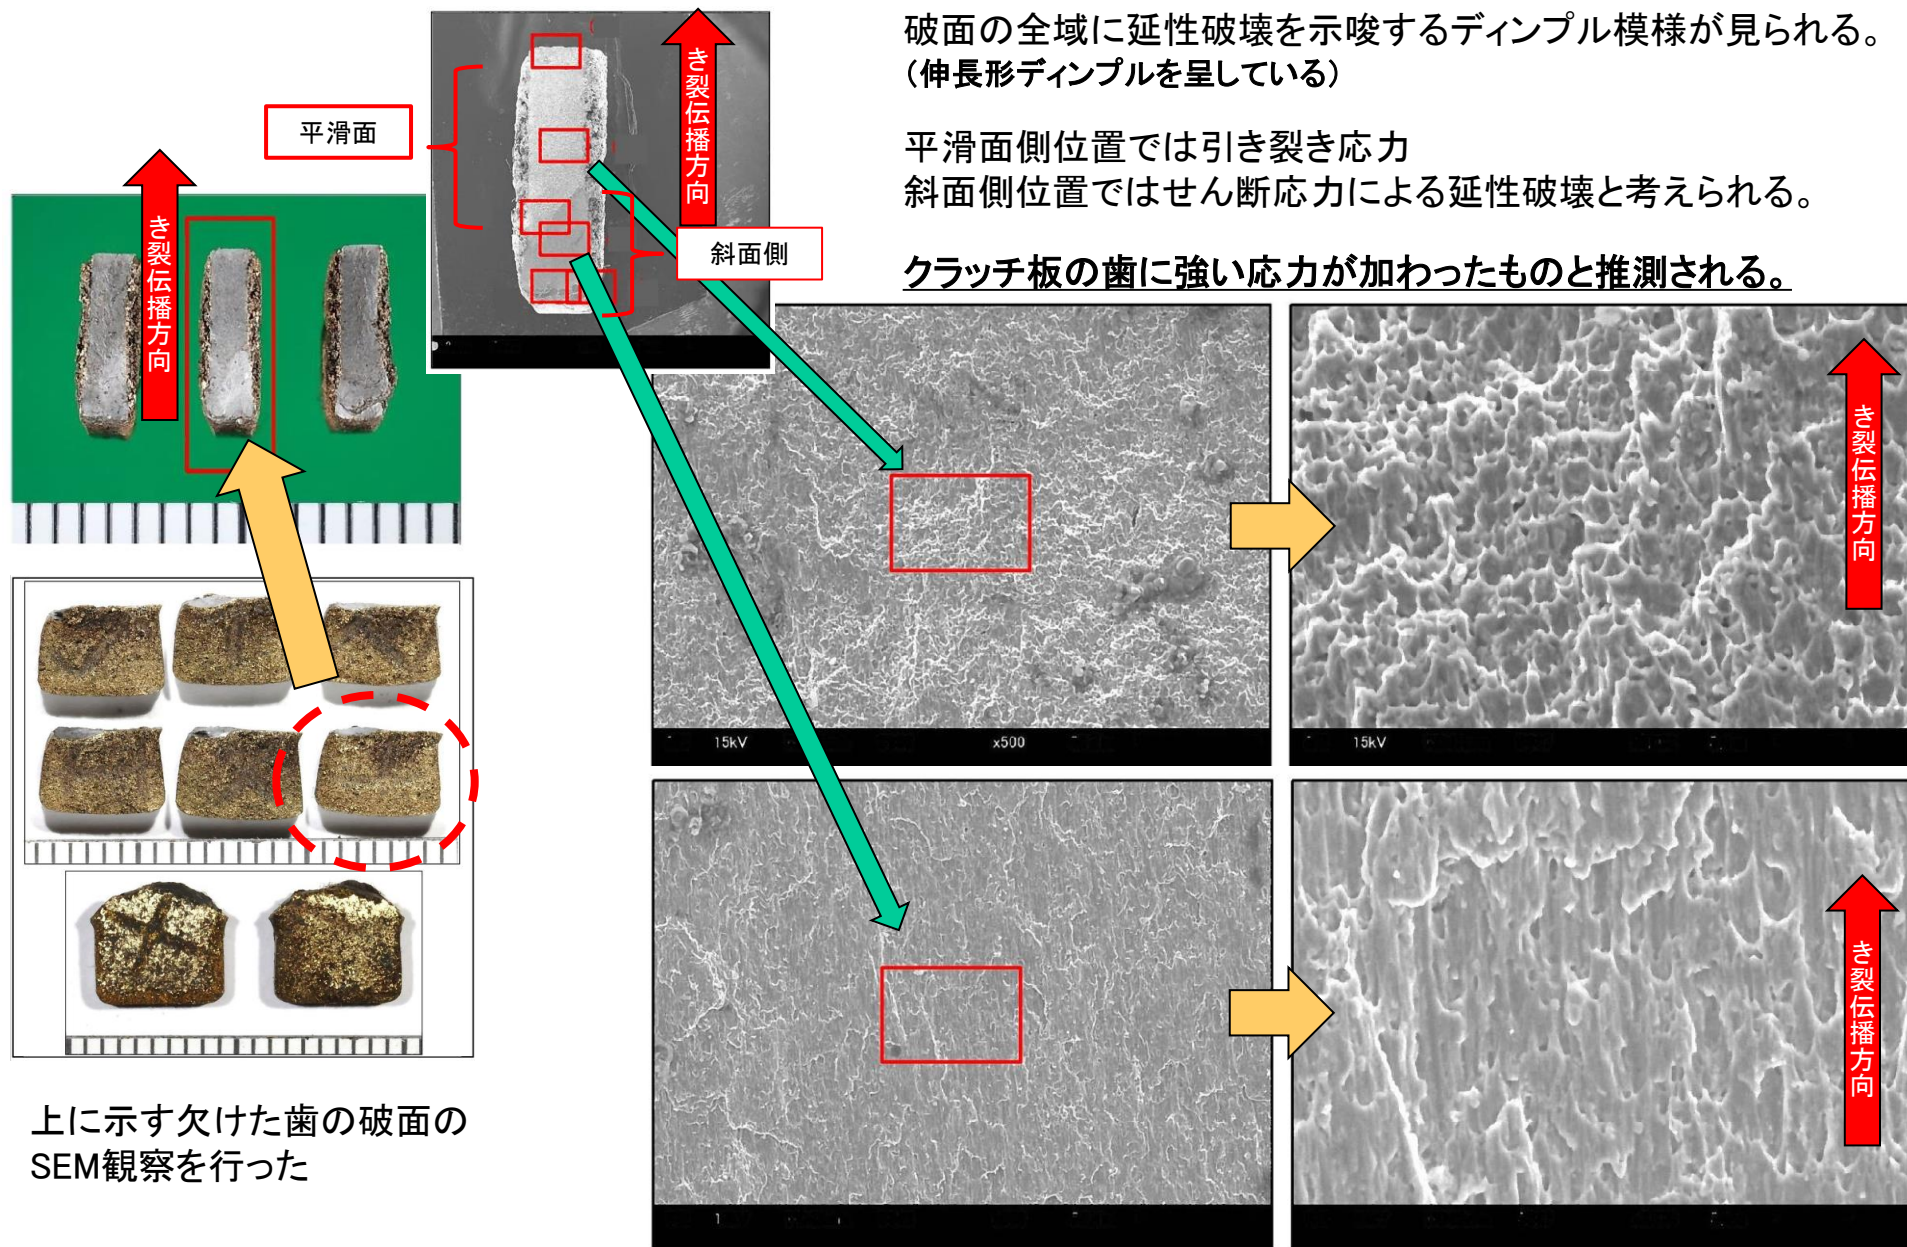
破面の全域に延性破壊を示唆するディンプル模様が見られる。
(伸長形ディンプルを呈している)

平滑面側位置では引き裂き応力
斜面側位置ではせん断応力による延性破壊と考えられる。

クラッチ板の歯に強い応力が加わったものと推測される。

上に示す欠けた歯の破面のSEM観察を行った

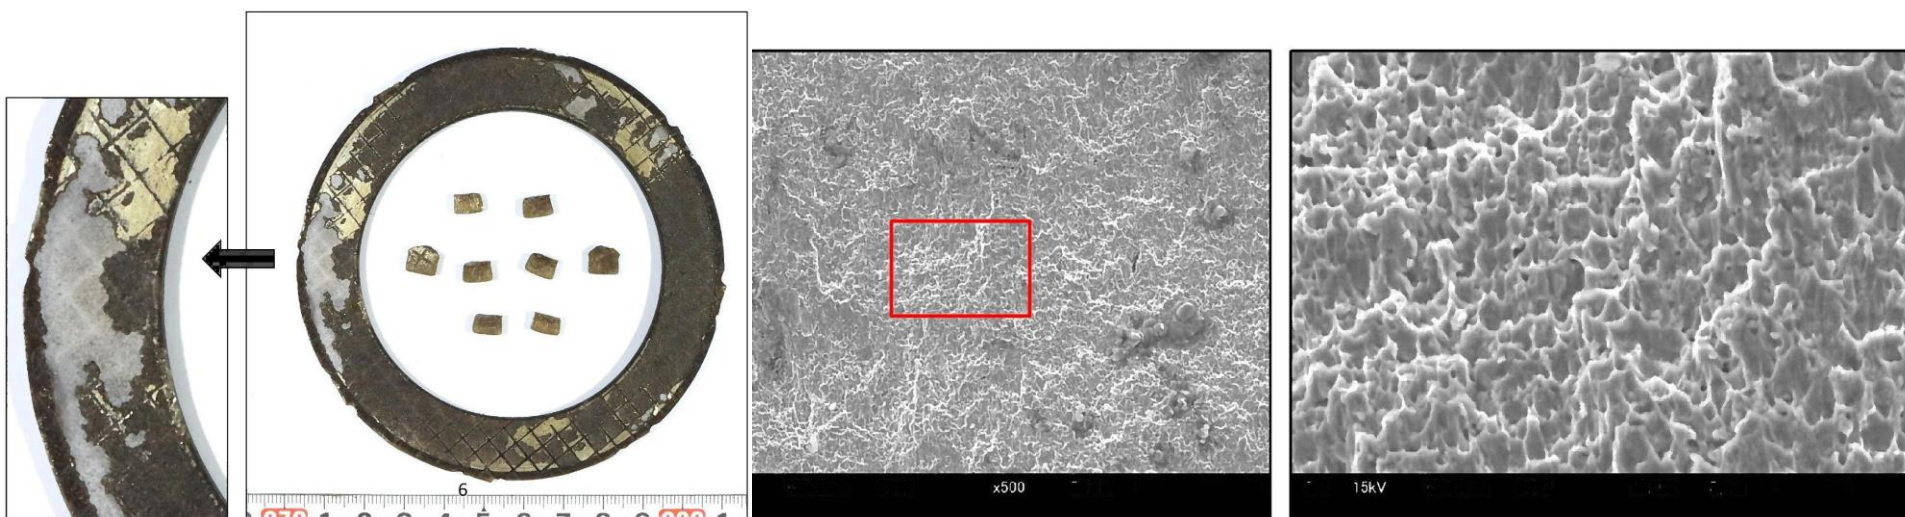
クラッチ板代表破面の破壊形態の確認より、**延性破壊**とみられる様相が確認された。

摺動面のキズの状態より、**摩擦によるクラッチ板同士の固着、または動性鈍化**が考えられる。

歯の破断は鋼材の降伏点を超える外部応力が作用したものと考えられる。

破面の腐食はないこと、破面は延性破壊であること、クラッチ板表面のキズの状態からクラッチ板摺動面が摩擦による固着や動性鈍化したことが考えられるとの調査結果を得たことから、クラッチ板の滑り機能が低下し、過大な力が加わったことでクラッチ板の歯が欠けたと推測する。

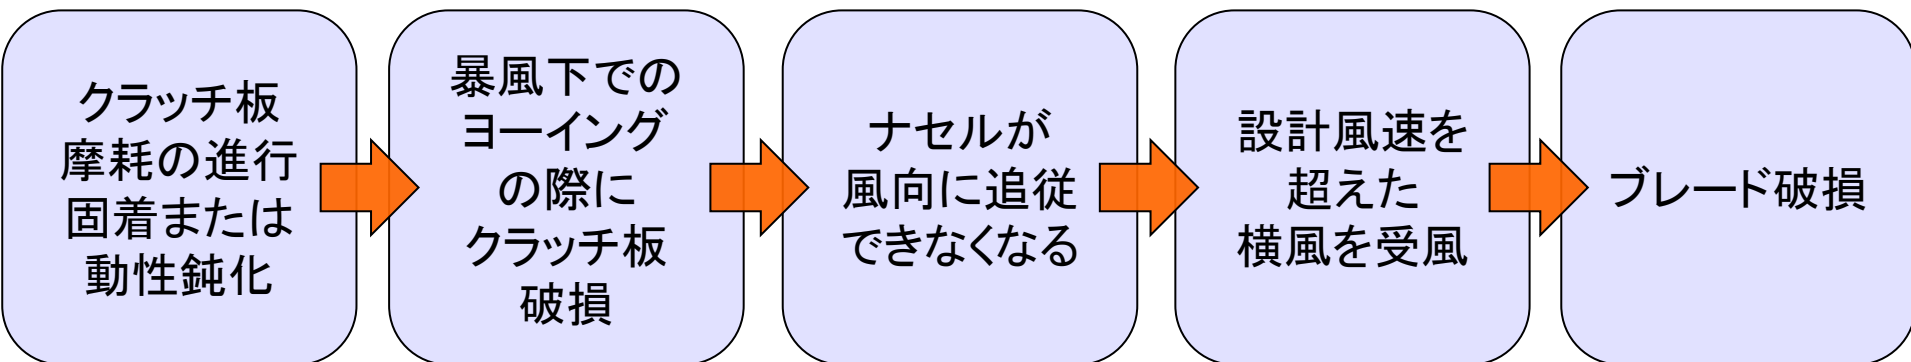
事故発生後、風車全号機のクラッチ板の調査を行ったところ

事故機については、クラッチ板が摩耗し破損していた。
健全機については、クラッチ板の摩耗は軽微であった。

事故機は台風襲来の時点でクラッチ板の異常が発生しており、クラッチ板同士の固着等により滑り機能が低下した状態でクラッチ板の歯に強い力が加わり破損した。

クラッチ板破損によりヨーイングができなくなり、耐風速45m/s(10min.ave)を超えた強い横風を受けブレードが破損した。

① CMS:コンディション モニタリング システムの導入

ヨー動作時の異常振動、ヨーモーターの負荷電流変化等の常時モニタリングを可能とするCMSを導入する。

異常振動、電流負荷変動を常時監視することで、クラッチ板の状態を把握し、余寿命管理を含め異常の早期発見、早期解決を図る。

② 耐候性の高い風向風速計への変更、および二重化の実施

現状の計測範囲:0-50m/s の風速計を、0-75m/sの機種に変更する。

風向風速計を2台取付け、二重化による冗長性を確保する。

二重化により、エラー発生による停止状態を生じさせない対策を取る。
