# J R E 酒田風力発電所 5号機ハブ制御盤焼損事故について

2021年2月1日8:00 5号機ハブ火災発見時の状況

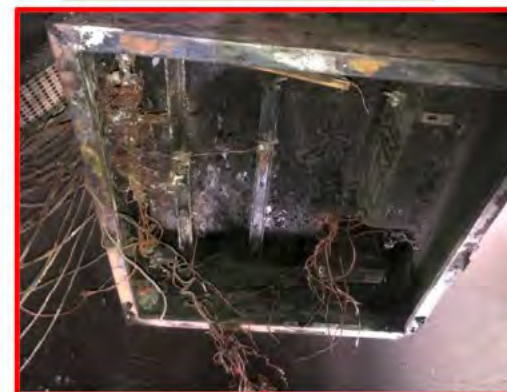
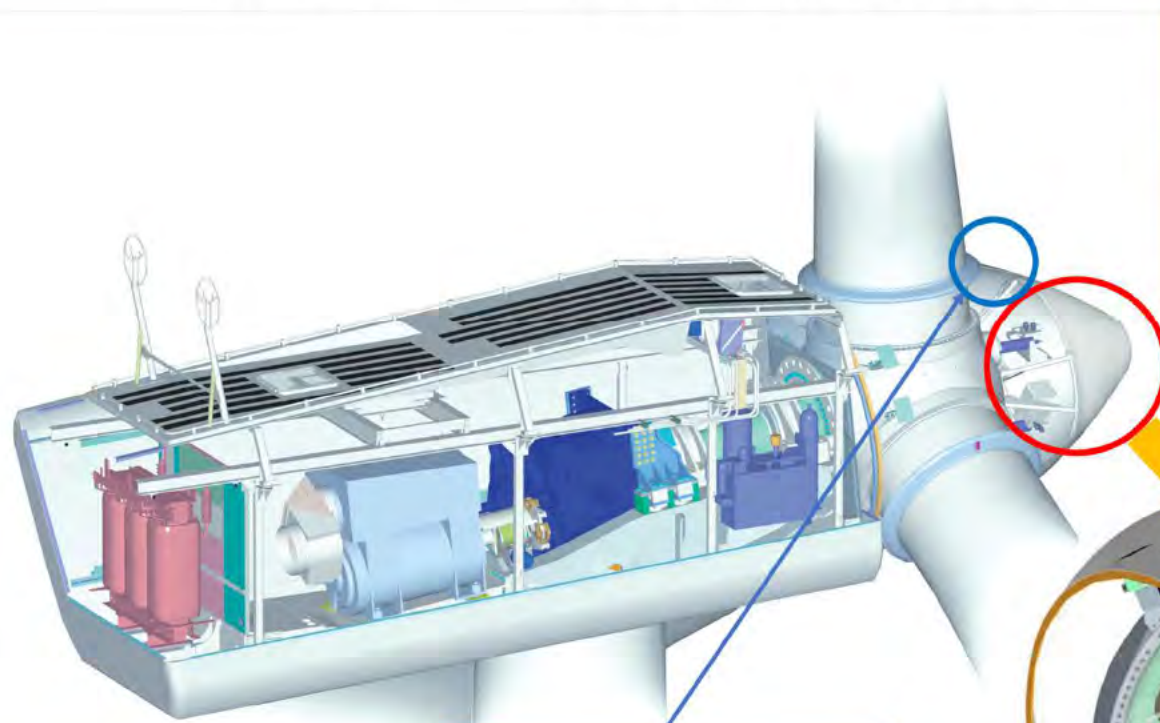
ハブ制御盤焼損

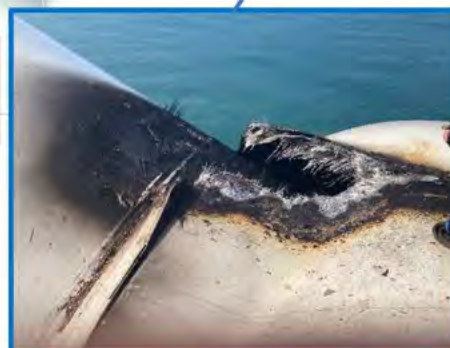
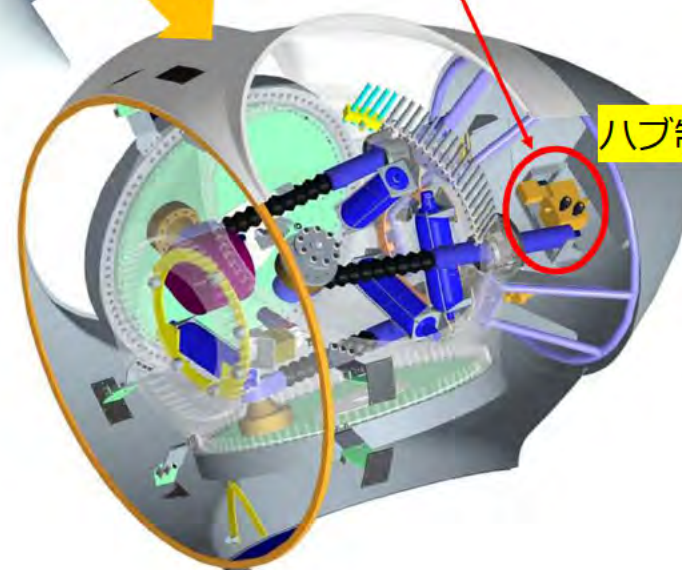
ノーズコーン穴あき

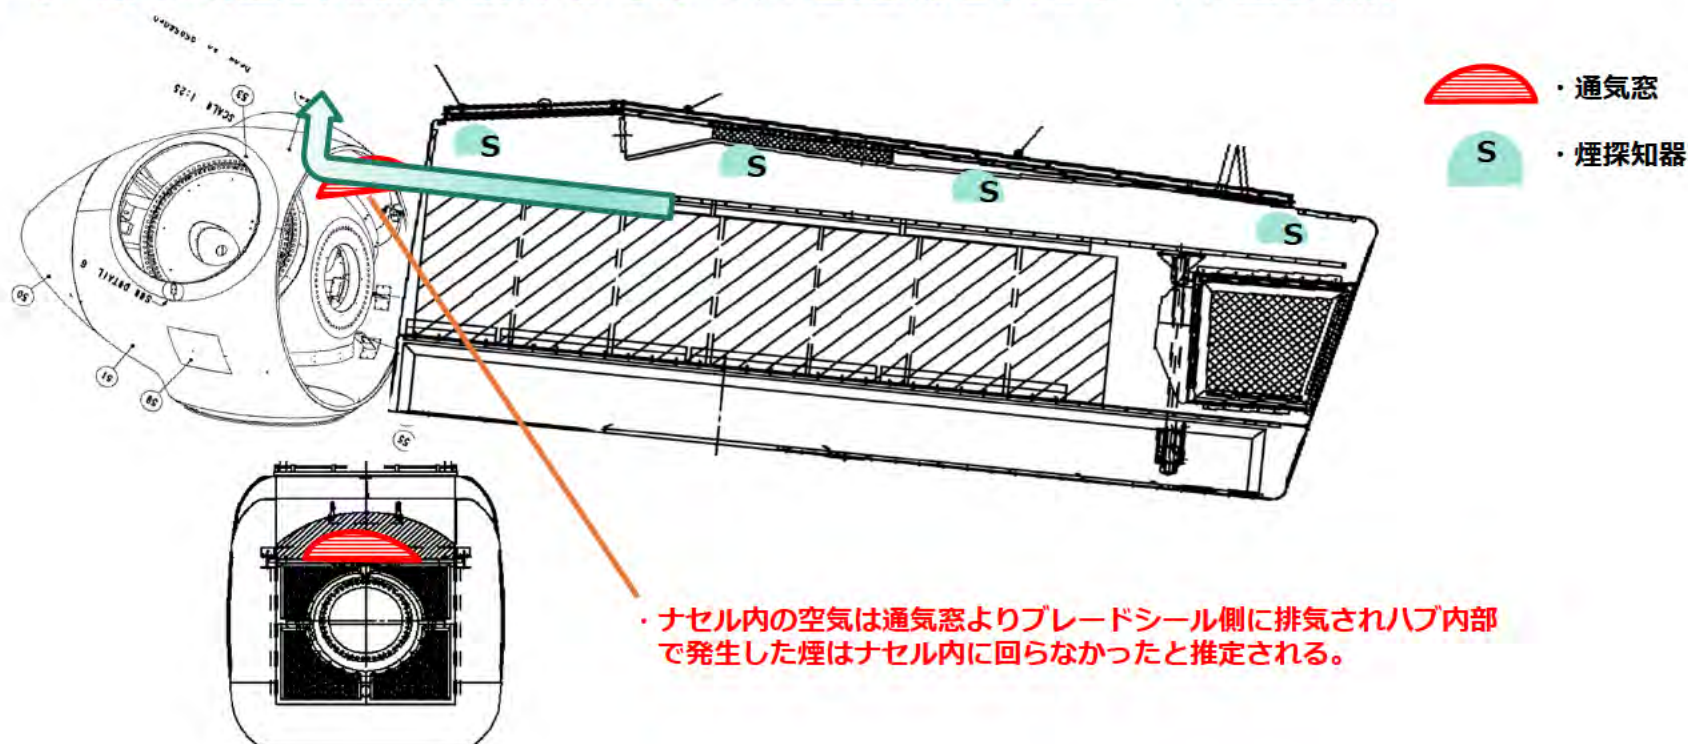
- ・ **当日は煙探知器警報は発生していない。**

ナセル内の煙探知器については、ナセルとハブの間にある監視窓（通気窓：500mm×200mm程度）から外気を取り込んだことにより、ハブ内で発生した煙をブレードシールの隙間から外部に排出された形跡がありました。

2月1日にナセルに立ち入った際にナセル内で煤の付いた痕跡はどこにもなく、ナセルの煙感知器が動作しなかったと推測される。（下図参照）

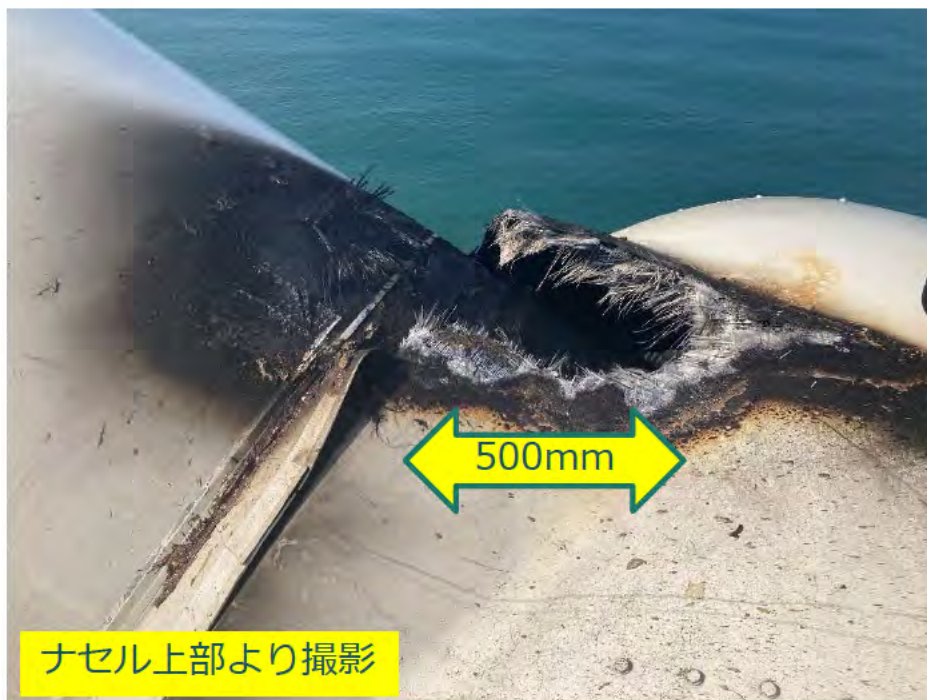
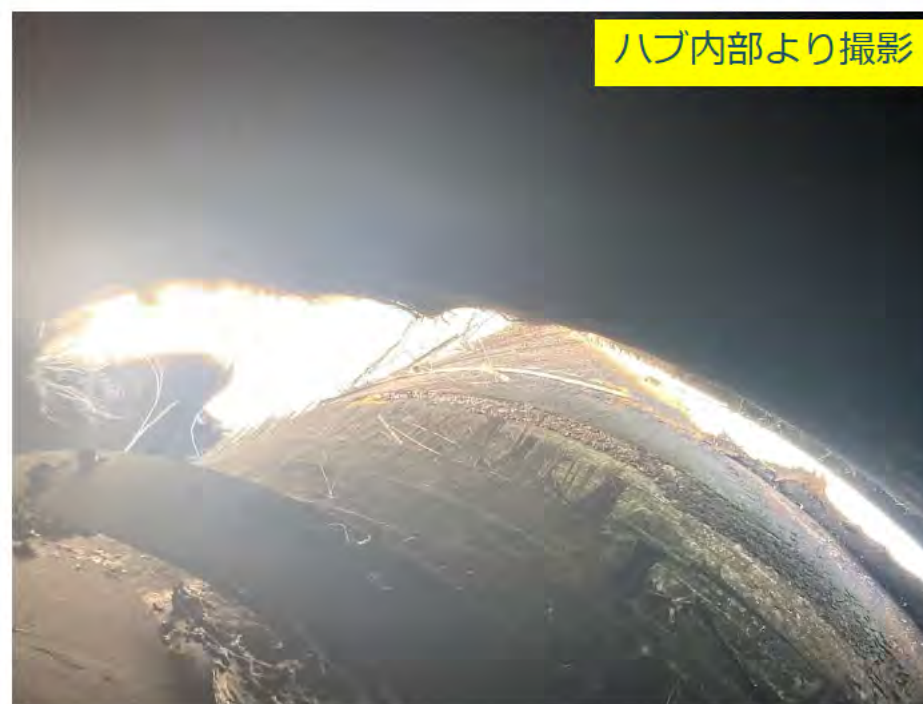
火災が発生し最も激しく燃えていた時刻に  
ハブ制御盤の真上に位置した箇所と推測

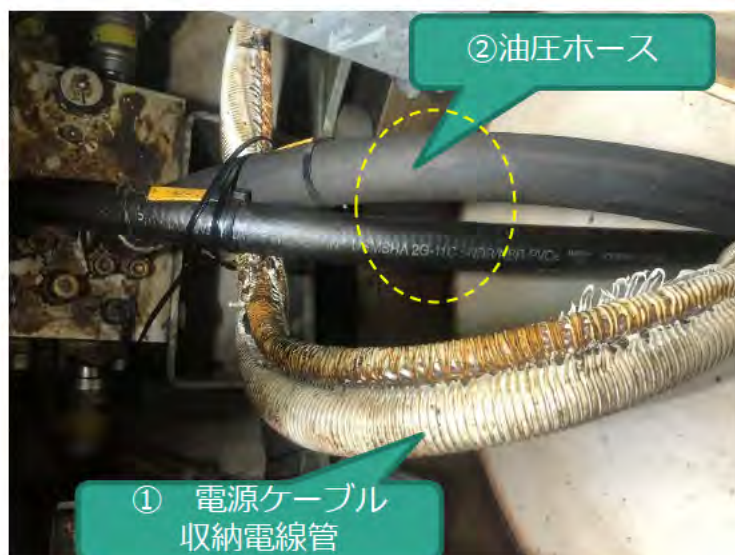
主軸～ハブ制御盤までの電源ケーブル

- ① 24V、27Vハブ制御盤行き電源ケーブル収納電線管に過熱による変色（元は白色）、変形（大電流の痕跡）が見られる
- ② 一方作動油供給の油圧ホースは無傷であった

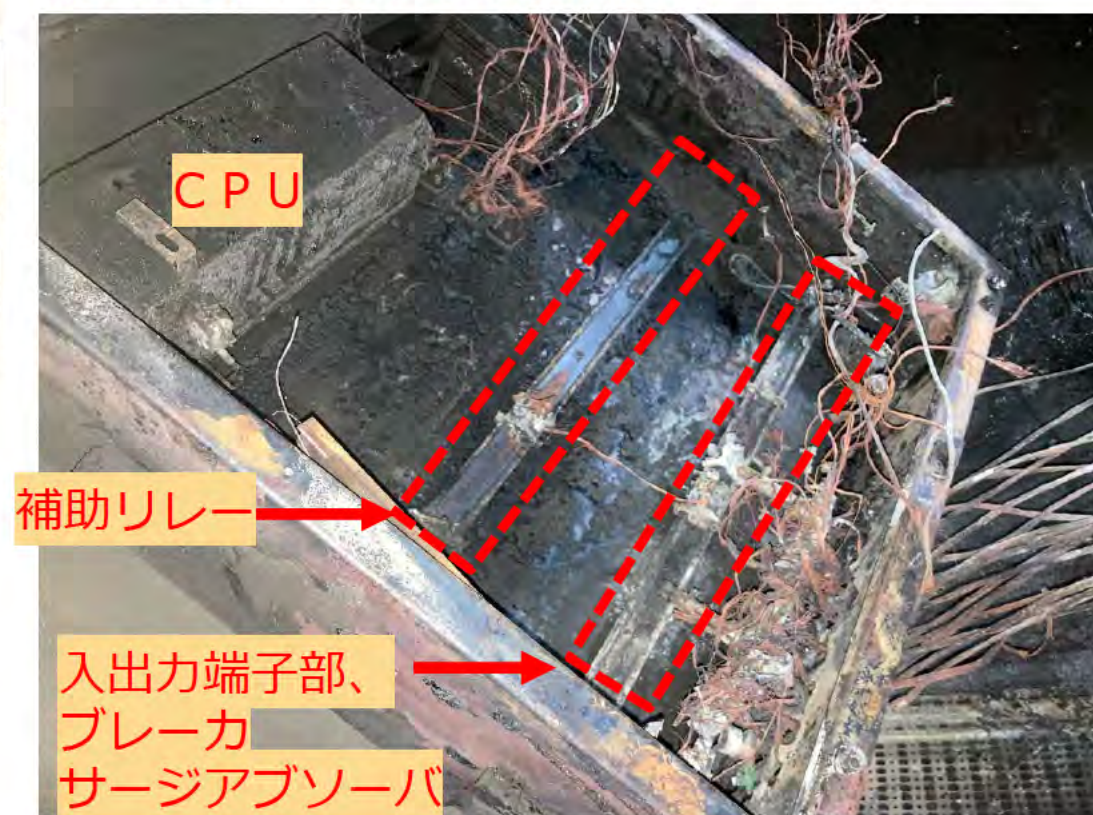
内部のブレーカ、補助リレー、サージアブソーバ類は焼失、煤だらけのハブ制御のCPUは焼け残った

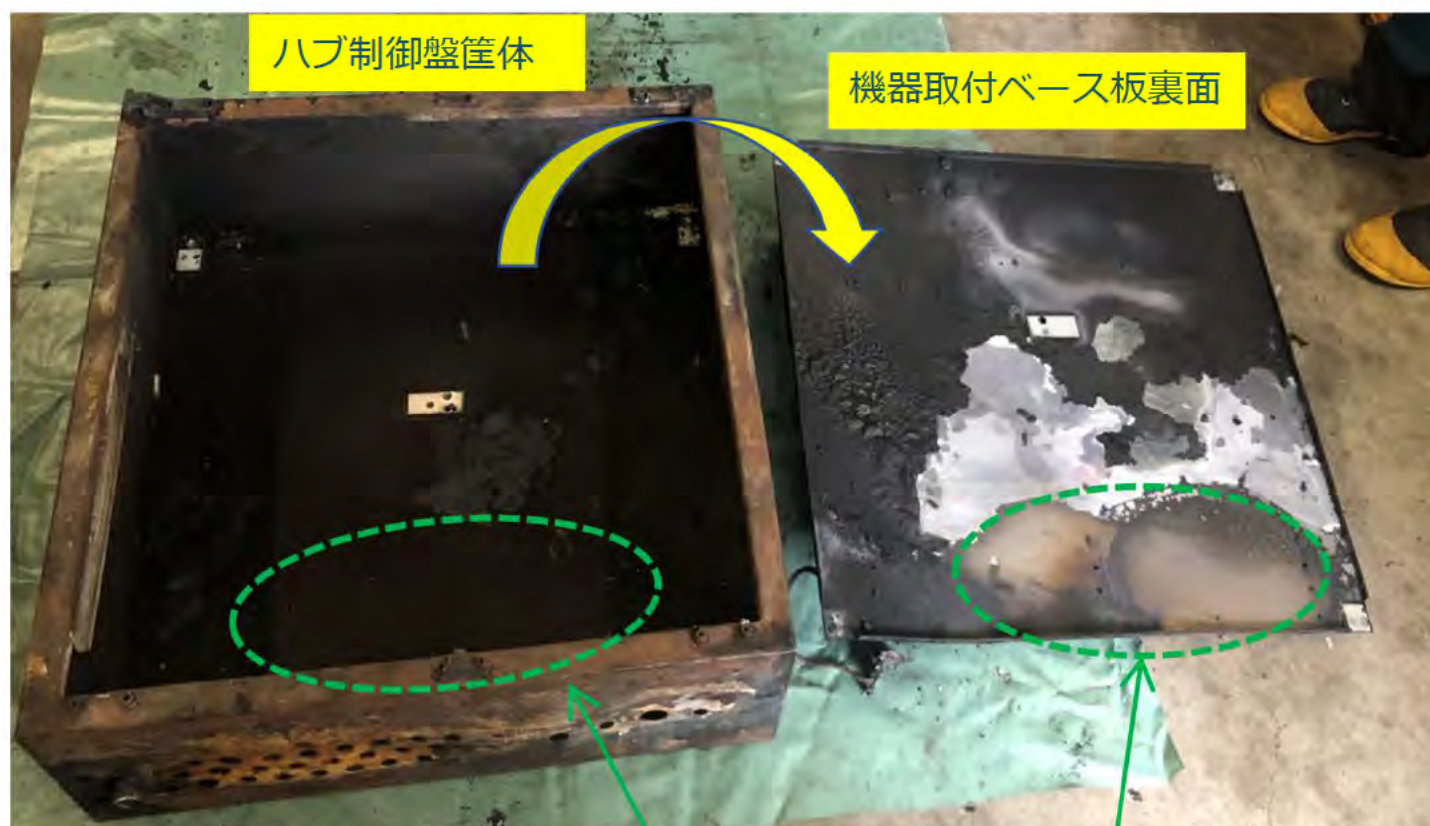
焼損したハブ制御盤を地上に下ろし、機器取付ベース板を取外し裏面を見ると以下のような事象が見られた。

- ・ 上部  
煤の付着で黒い
- ・ 中部  
高温で塗装剥がれ
- ・ 下部  
高温で板金変色

最も高温になったと思われる場所  
(電源ケーブル引き込み端子付近)

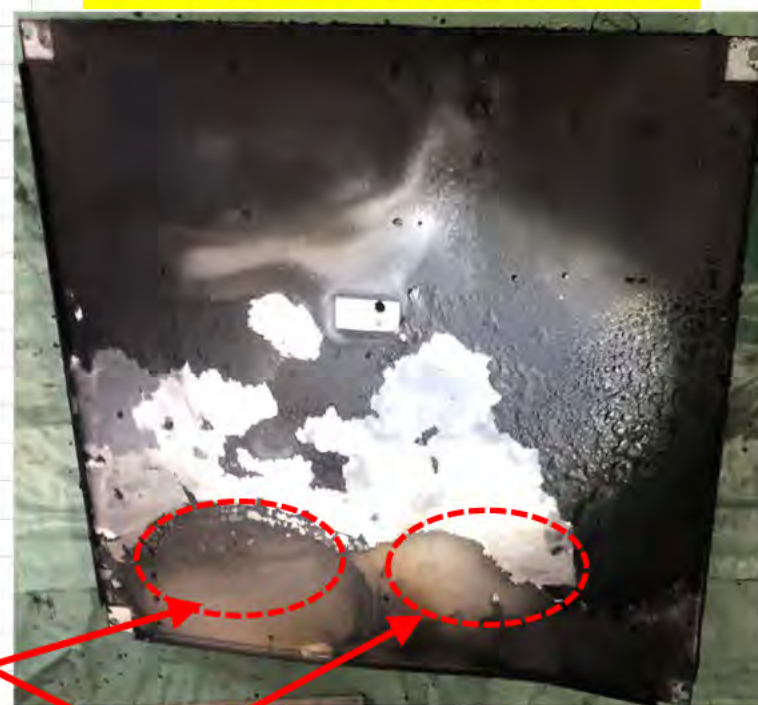
ハブ制御盤取付ベース裏面（左右反転）

山形県酒田地区広域行政組合消防署立ち合いの下、ハブ制御盤の残留器具を取り外し、機器取付ベース板金を外した結果、ケーブル引き込み端子台周辺の変色変形が大きく、火元として推測出来る。

24V、27V電源  
入力端子部

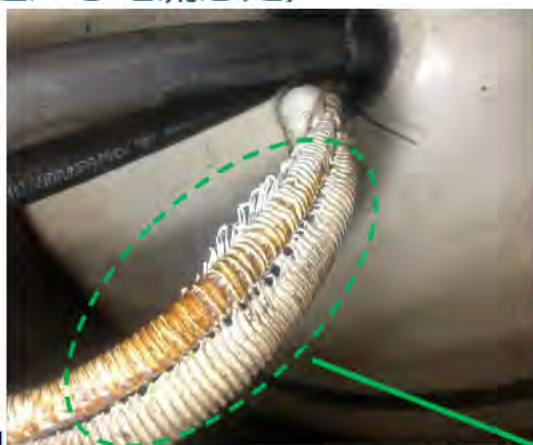
ケーブル仕様  
BIHFP-J 5C4mm<sup>2</sup>  
シリコン系鋼保護付き耐熱型

- ローテティングトランス出力端からハブ制御盤の受電端子までのケーブル過熱状況（最大100Aを超える電流想定）

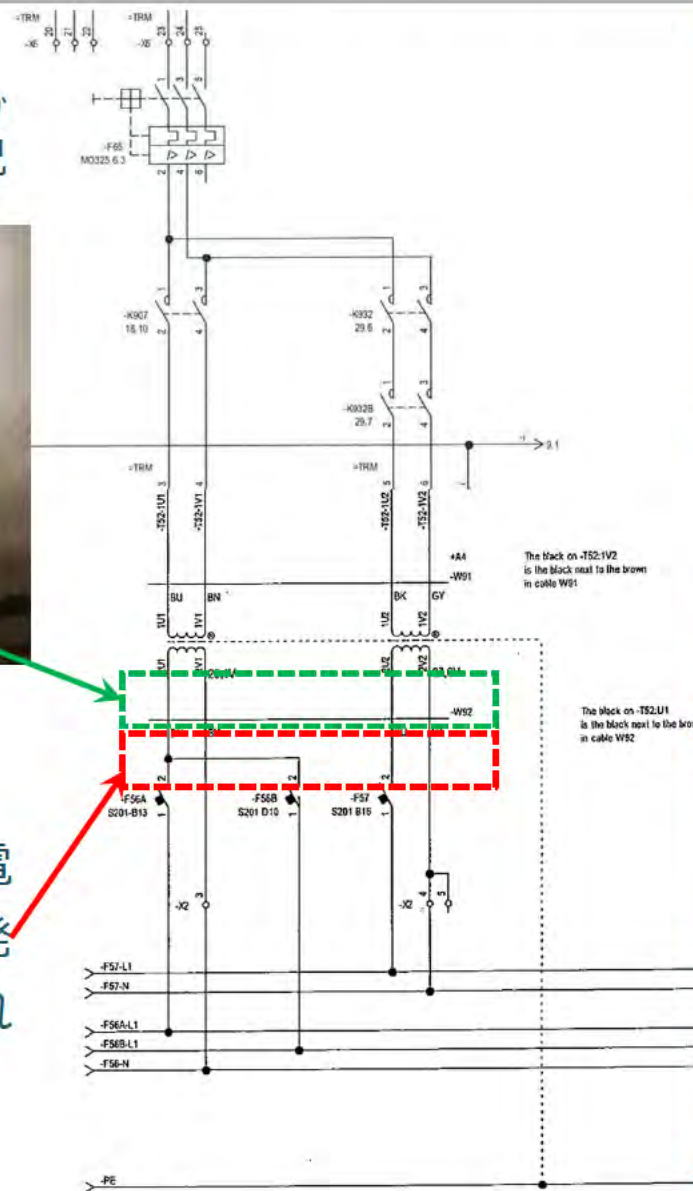
- 出火元と推定されるハブ制御盤の受電端子付近の絶縁不良から地絡短絡が発生し電源ケーブルに過大な電流が流れたと推定される。
