# JRE 酒田風力発電所 5号機ハブ制御盤焼損事故について (第2報)

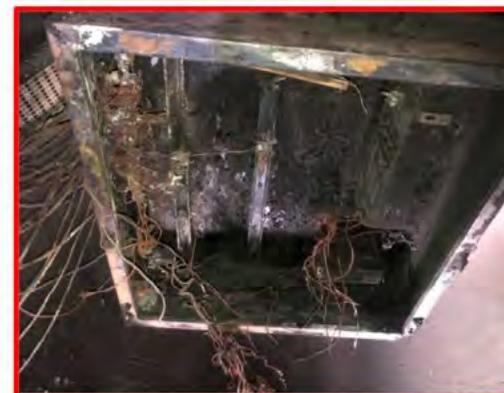
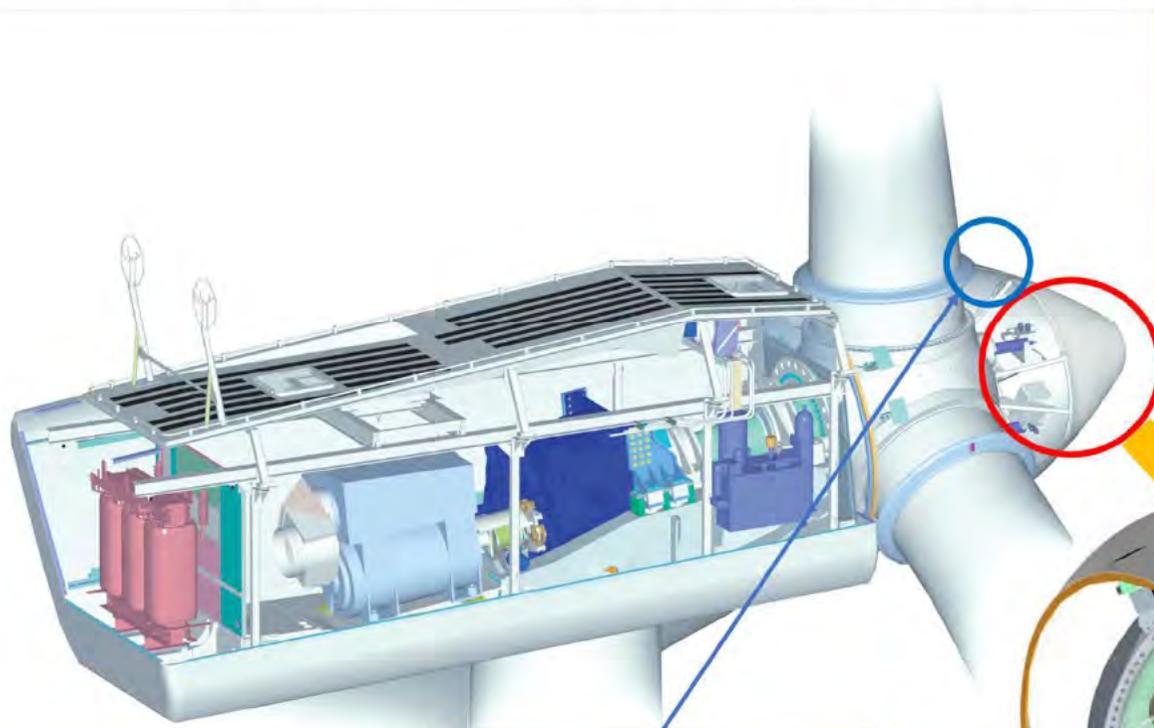
2021年2月1日8:00 5号機ハブ火災発見時の状況

ハブ制御盤焼損

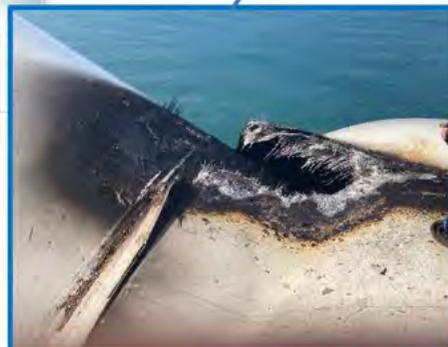
ノーズコーン穴あき

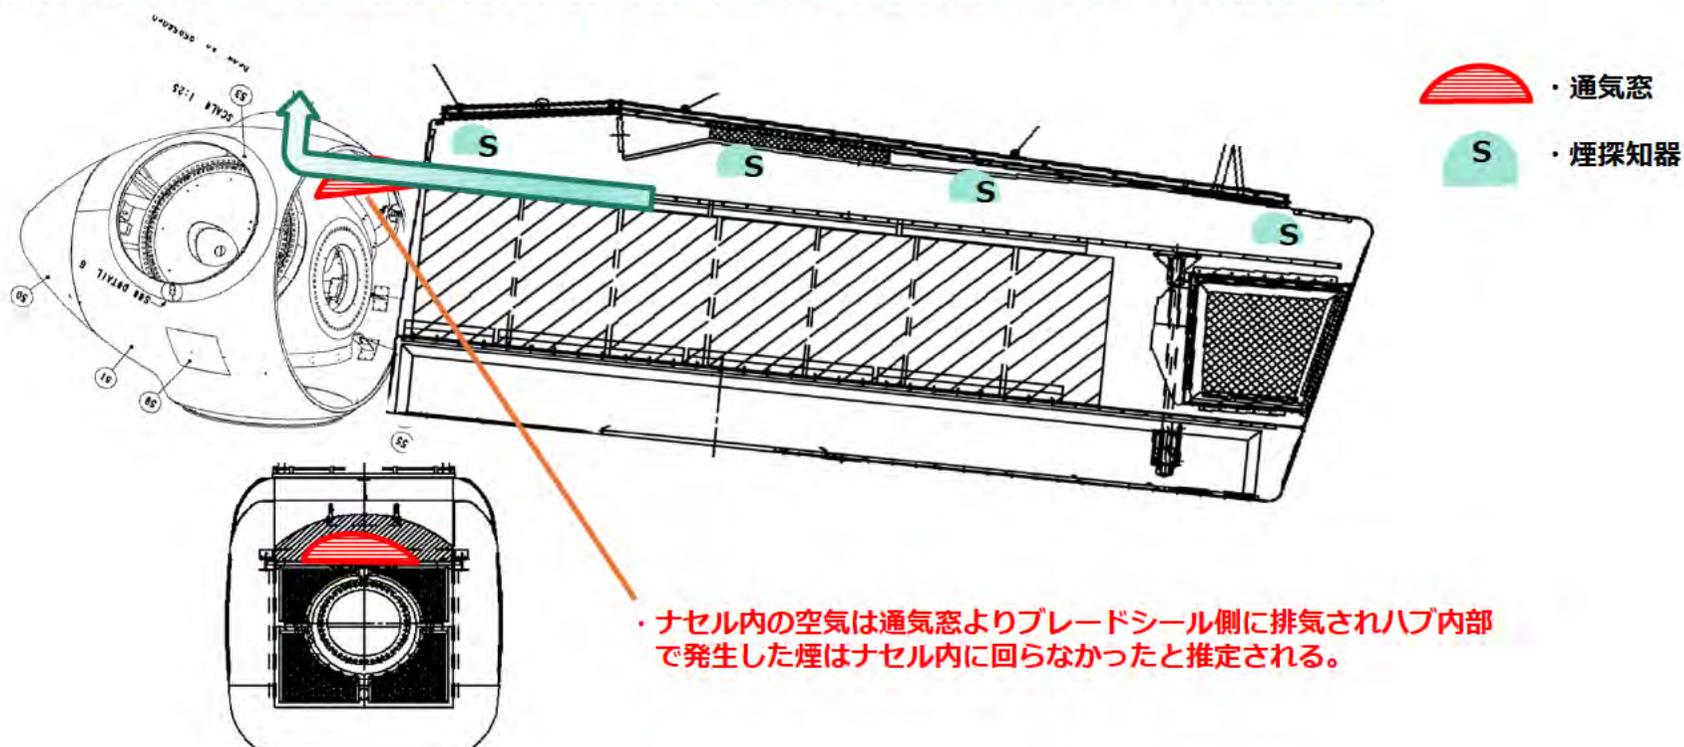
ナセル内の煙探知器については、ナセルとハブの間にある監視窓（通気窓：500mm×200mm程度）から外気を取り込んだことにより、ハブ内で発生した煙をブレードシールの際間から外部に排出された形跡がありました。

2月1日にナセルに立ち入った際にナセル内で煤の付いた痕跡はどこにもなく、ナセルの煙感知器が動作しなかったと推測される。（下図参照）

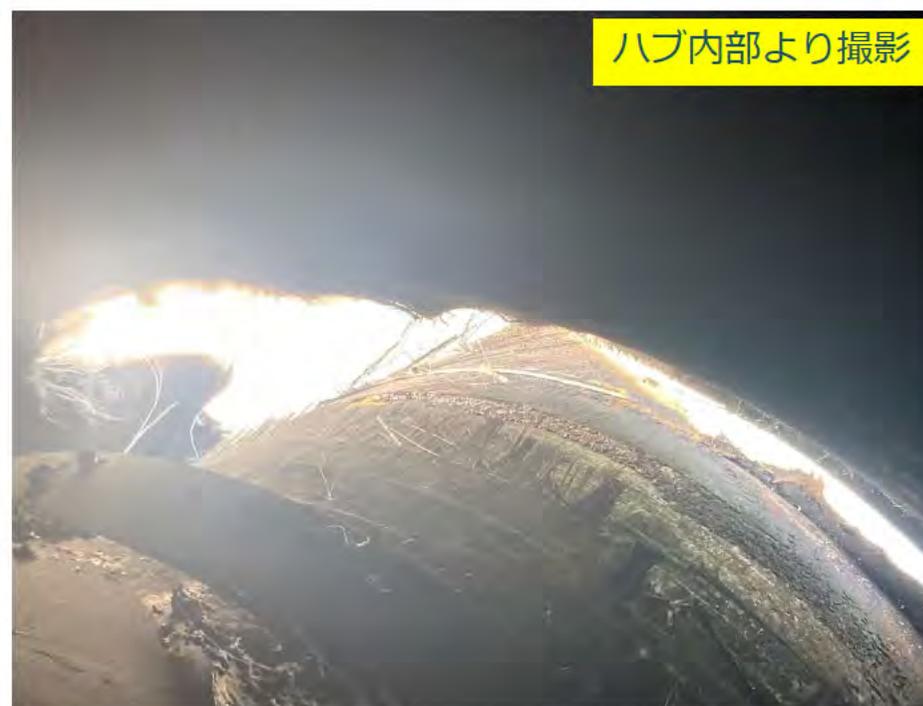
火災が発生し最も激しく燃えていた時刻に  
ハブ制御盤の真上に位置した箇所と推測

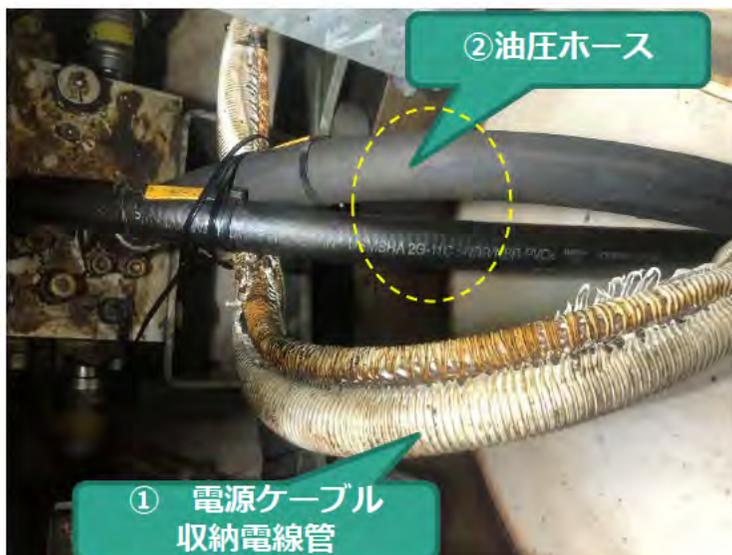
### 主軸～ハブ制御盤までの電源ケーブル

- ① 24V、27Vハブ制御盤行き電源ケーブル収納電線管に過熱による変色（元は白色）、変形（大電流の痕跡）が見られる
- ② 一方作動油供給の油圧ホースは無傷であった

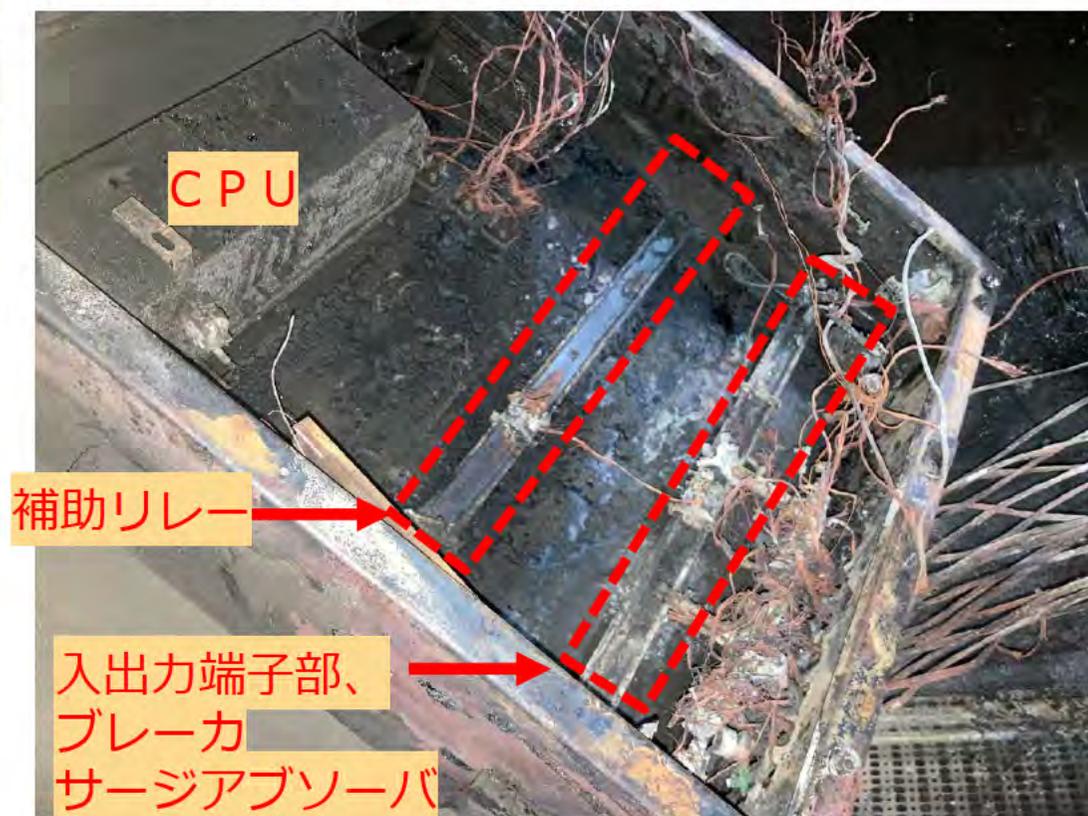
内部のブレーカ、補助リレー、サージアブソーバ類は焼失、煤だらけのハブ制御のCPUは焼け残った

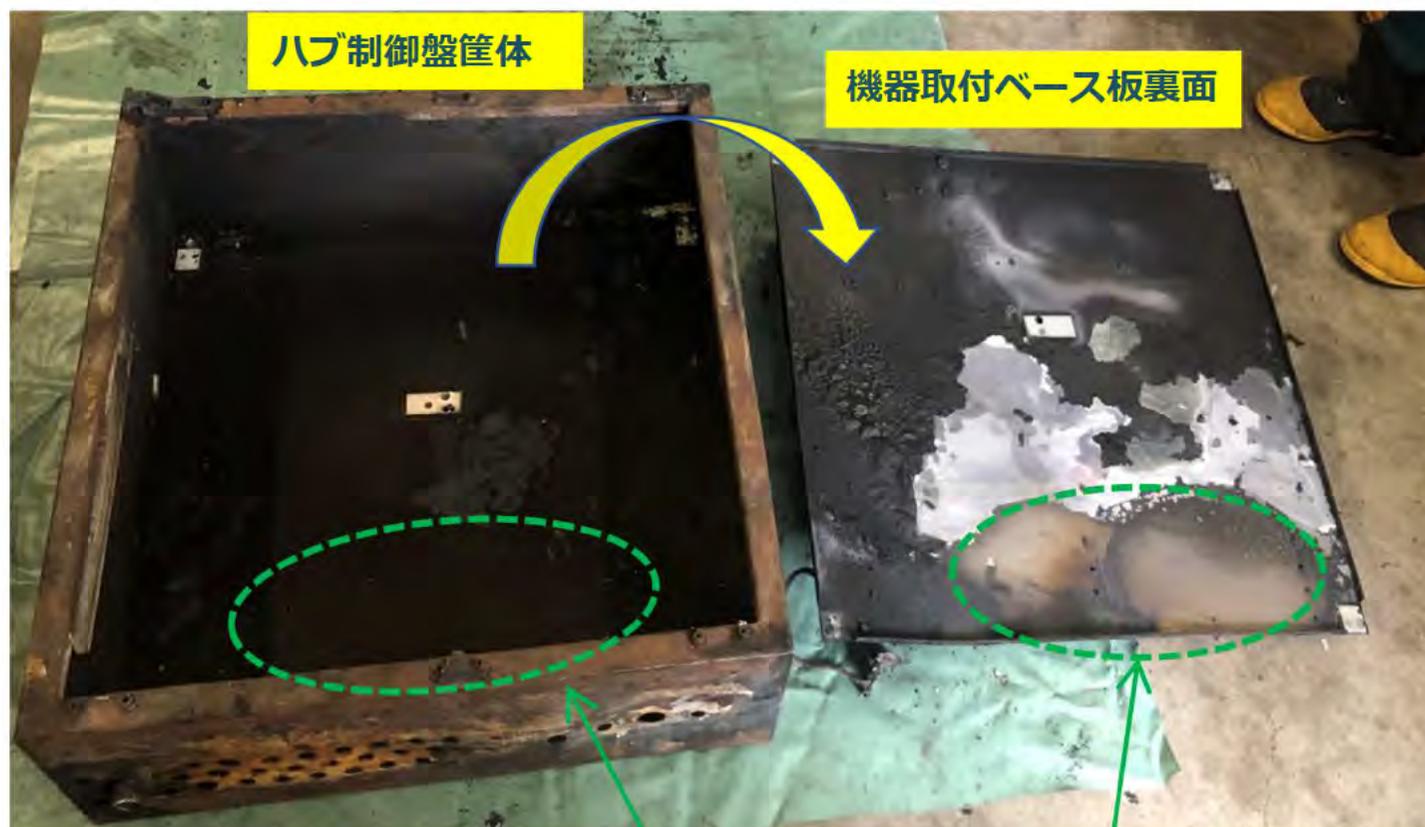
焼損したハブ制御盤を地上に下ろし、機器取付ベース板を取外し裏面を見ると以下のような事象が見られた。

- ・ 上部  
煤の付着で黒い
- ・ 中部  
高温で塗装剥がれ
- ・ 下部  
高温で板金変色

最も高温になったと思われる場所  
(電源ケーブル引き込み端子付近)

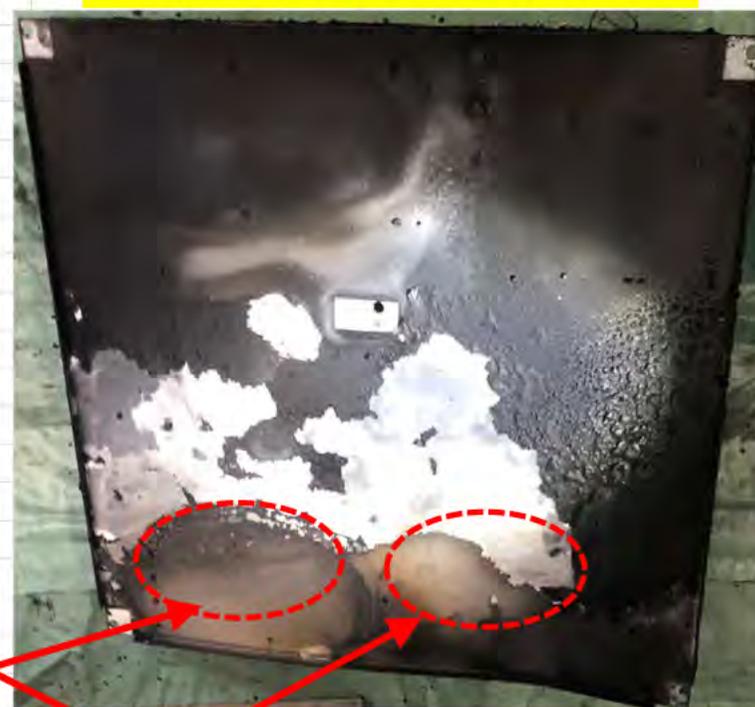
ハブ制御盤取付ベース裏面（左右反転）

板金を外した結果、ケーブル引き込み端子台周辺の変色変形が大きく、火元として推測出来る。

24V、27V電源  
入力端子部

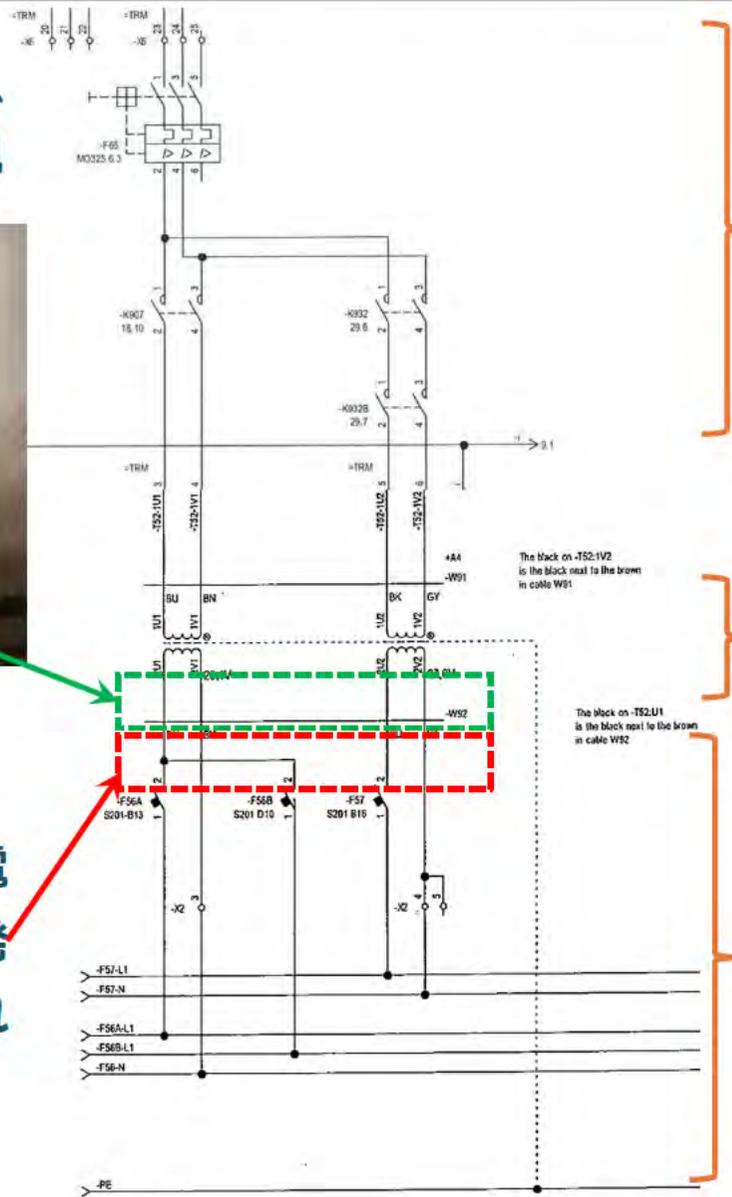
- ローテティングトランス出力端からハブ制御盤の受電端子までのケーブル過熱状況 (最大100Aを超える電流想定)

ケーブル仕様  
BIHFP-J 5C4mm<sup>2</sup>  
シリコン系鋼保護付き耐熱型

- 出火元と推定されるハブ制御盤の受電端子付近の絶縁不良から地絡短絡が発生し電源ケーブルに過大な電流が流れたと推定される。(火災発生元)

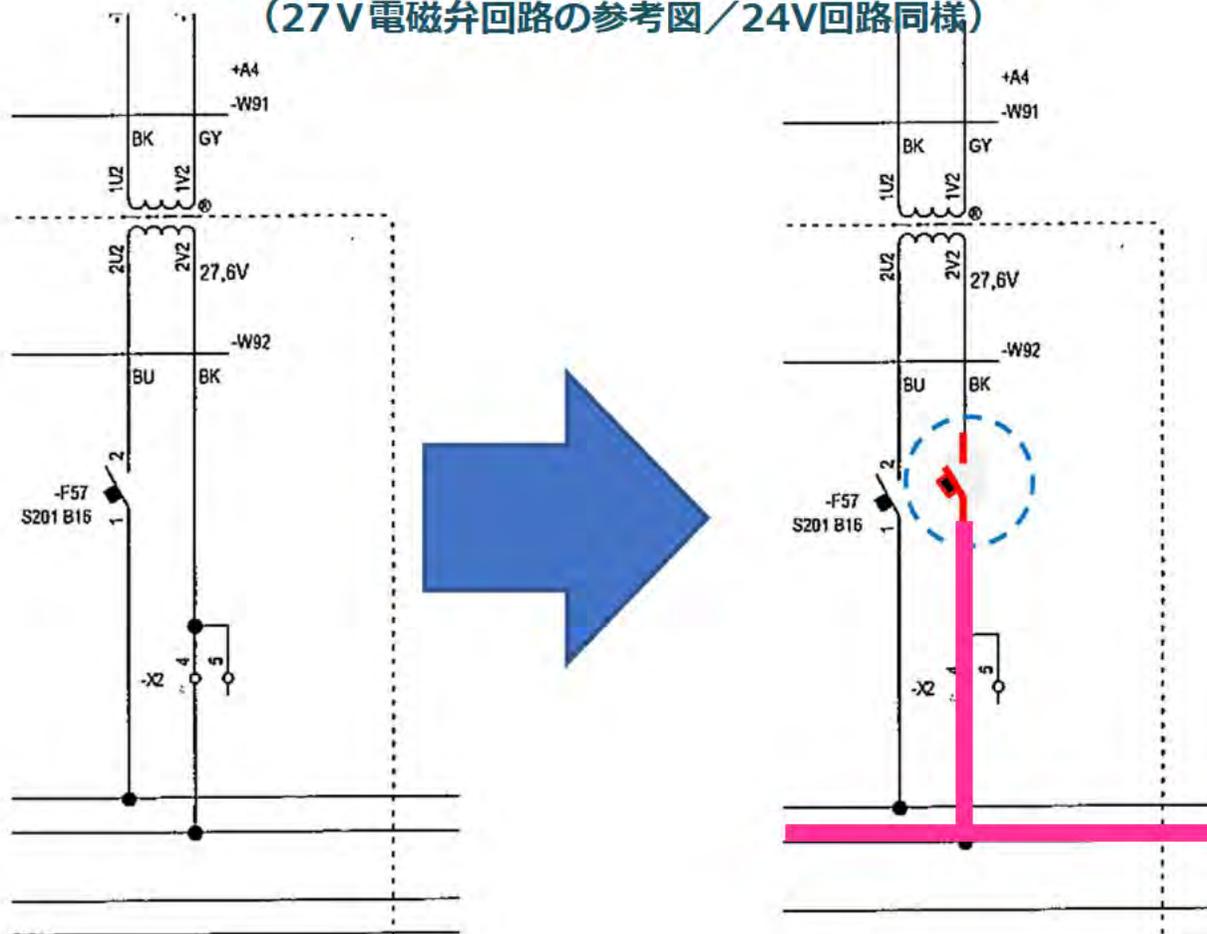
V相側へもブレーカを取付し保護範囲を拡大する  
(27V電磁弁回路の参考図/24V回路同様)

の保護範囲拡大を目的とする他、劣化した端子台の更新のため、ブレーカを片切りから両切りタイプへと変更する

【再発防止対策のブレーカ取替により複数の微小地絡を解消】

- ・微小地絡の発生箇所の特定が難しいため電源の戻り側にもブレーカを追加対応。
- ・サージアブソーバの復帰動作不良等での地絡等も有効性が確保される。

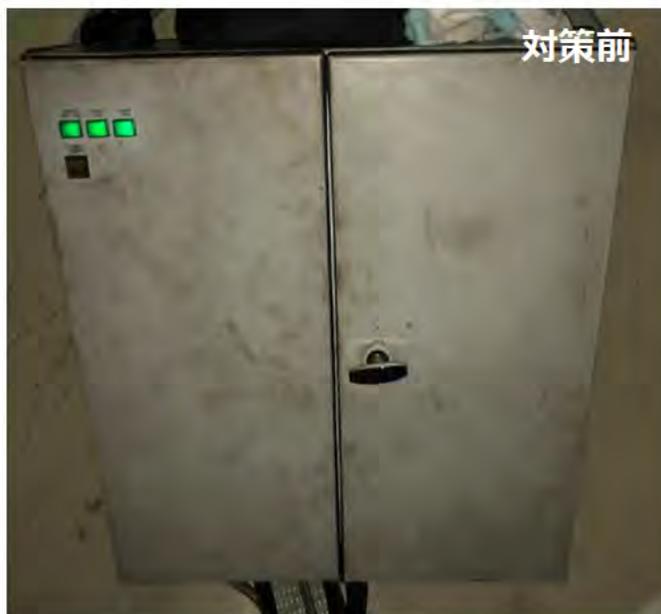
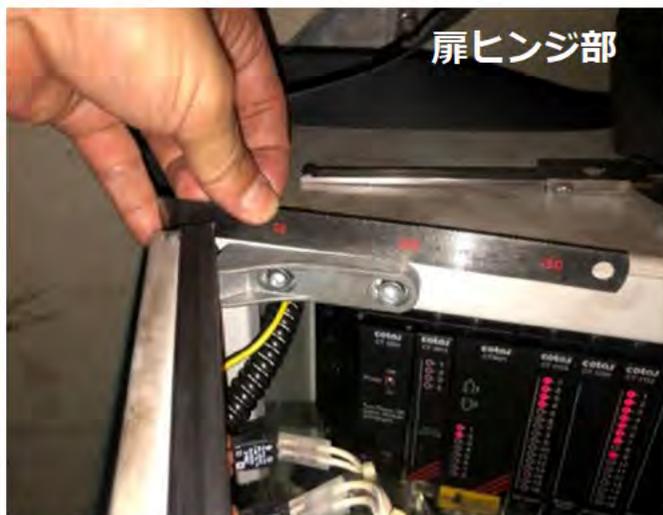
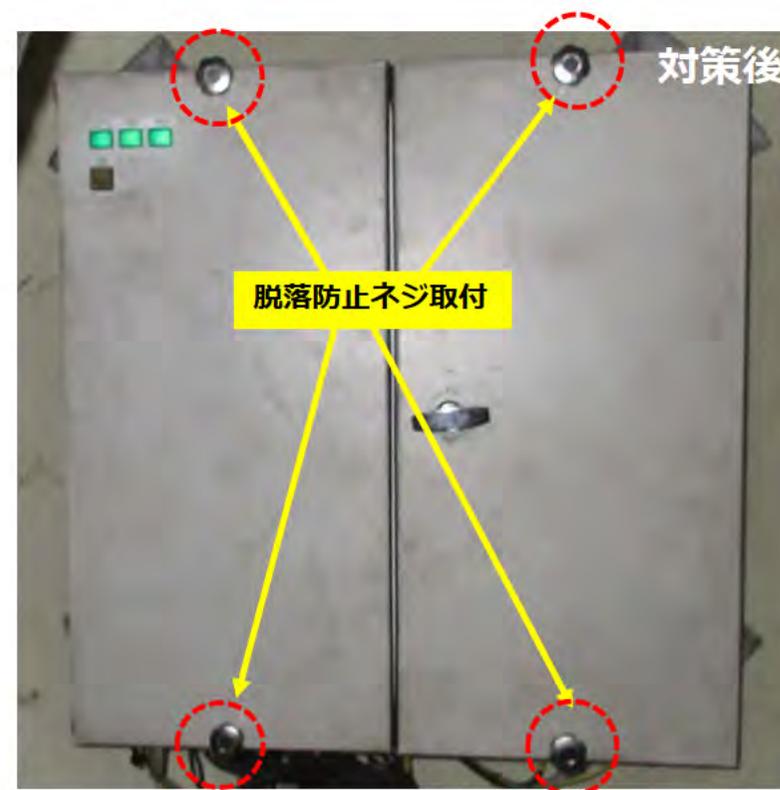
火災検証で、ハブ制御盤扉の脱落が確認されており、要因としてアルミ製のヒンジが火災の熱で緩み扉が外れ、外気が流入したことで延焼が拡大し盤外に火炎が広がった可能性があることから、この度、脱落防止ネジを取付けることで火災の広がりを抑制する対策を講じた  
本対策により延焼リスクは軽減出来る

- ・ 制御盤扉脱落防止ネジ取付（盤外延焼拡大の防止）
