# 輪島コミュニティウインドファーム 7号風力発電機風車ブレード破損事故 に関する報告

第2報

令和3年9月9日

能登コミュニティウインドパワー株式会社

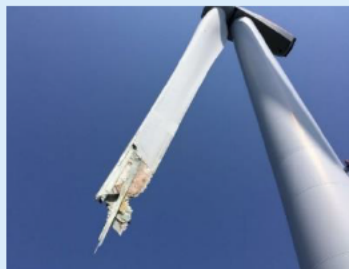
ブレード破損状況

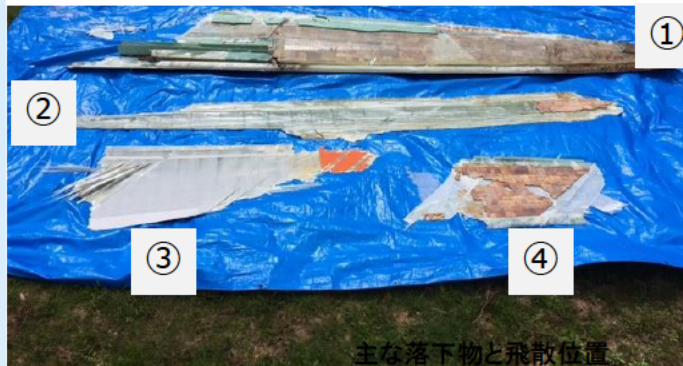
主な落下物と飛散位置

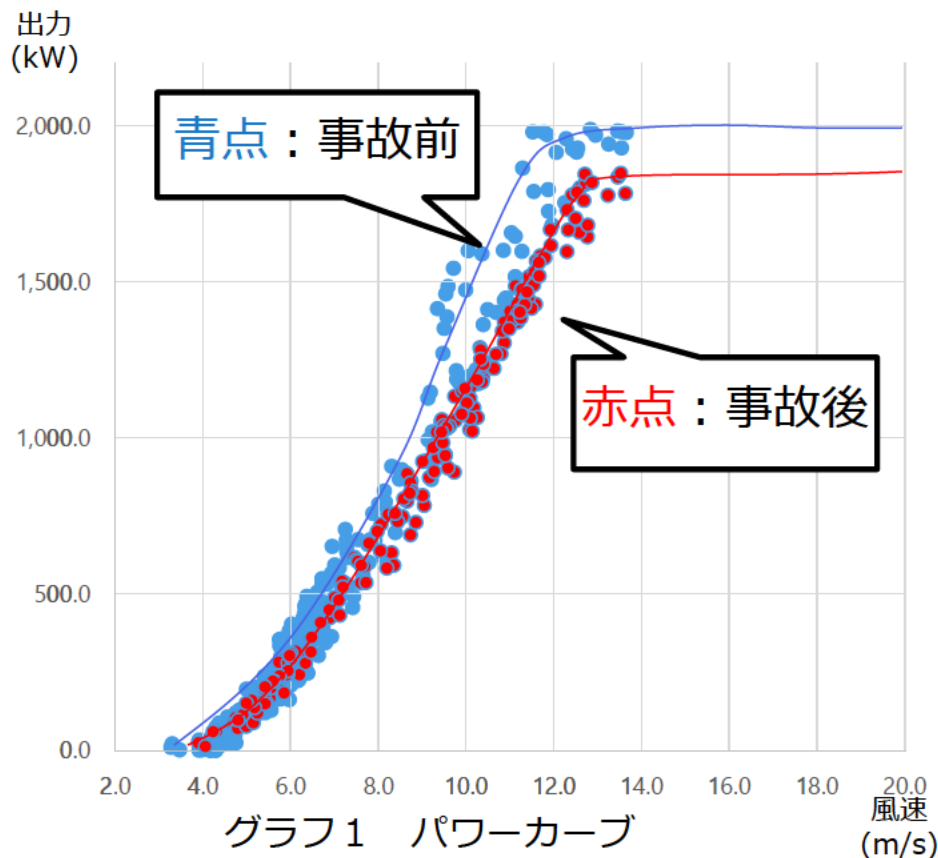
パワーカーブを比較したところ、3月28日13時前後で発電機出力が低下していることが確認された。

(運転中にブレード先端に異常が発生した結果、発電性能が低下したと考えられる。よって13時00分の前後10分の間で事故が発生したと推定できる。)

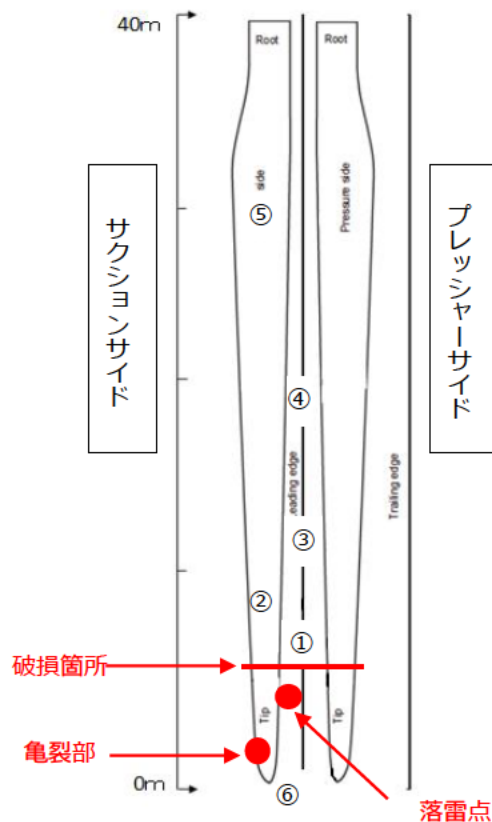
①先端から約6.8mのリーディングエッジで落雷によるラミネートの傷が確認されたため補修

②先端から約9mのサクションサイドで塗装面の経年劣化が確認されたため塗り直し

③先端から約6～11.5mのリーディングエッジで表面エロージョンが確認されたため塗装補修

④先端から約19～20mのリーディングエッジで塗装面のクラックが確認され、研磨したところ表面のみのクラックだったため再塗装実施

⑤先端から約29mのサクションサイドでクラックが確認されラミネートを補修

⑥先端から約0～6mのリーディングエッジでエロージョンが確認されたため塗装補修、保護フィルムの貼り直し実施

修理箇所は亀裂部、落雷点及び破損箇所と異なるため、事故との因果関係はないと推定する

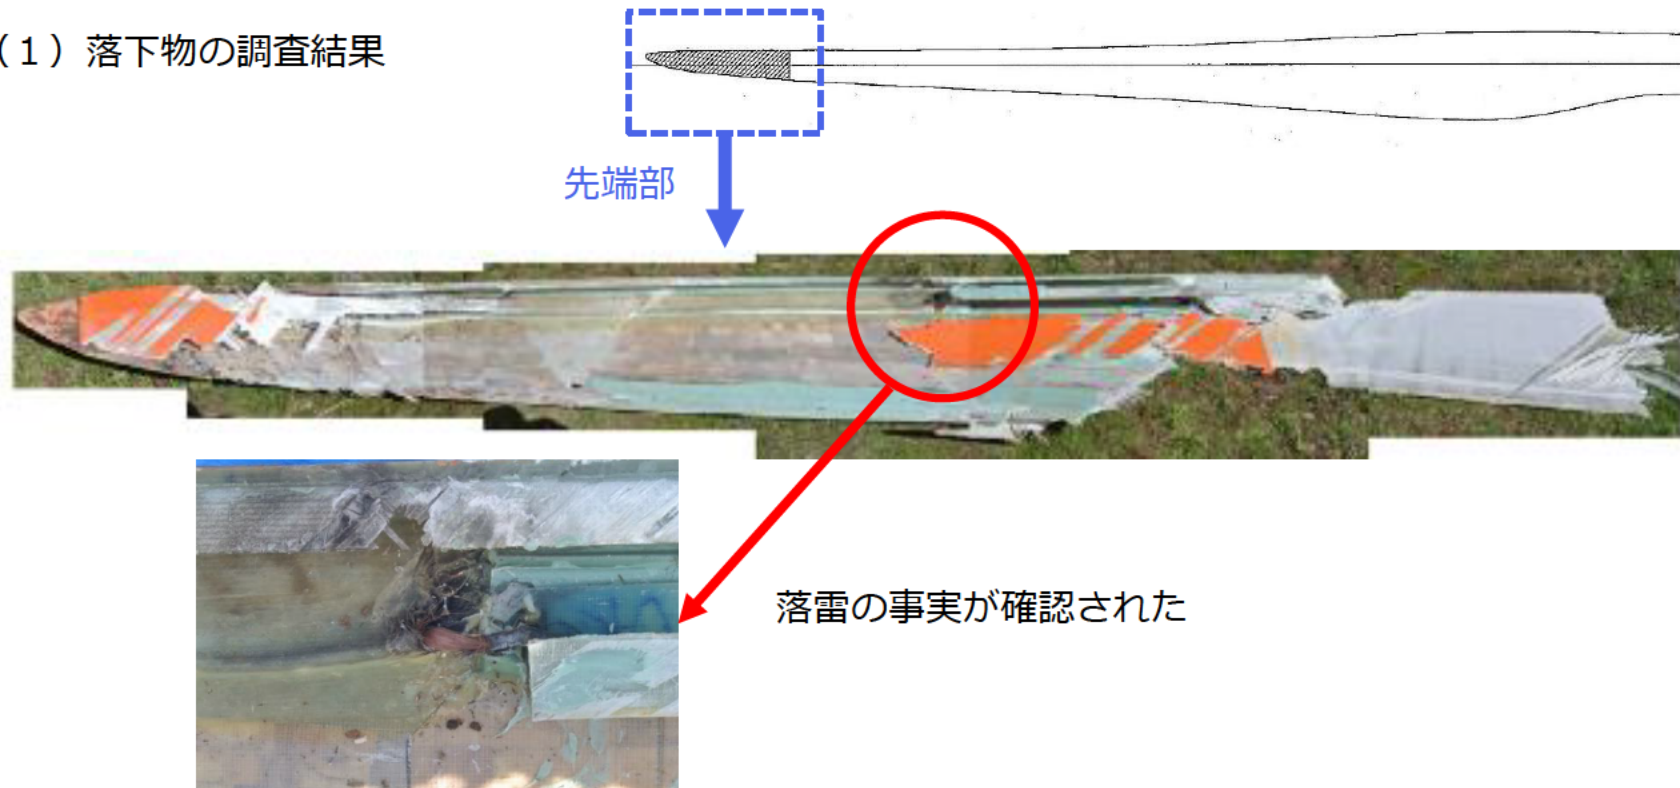
落雷の事実が確認された

落雷による焼損部

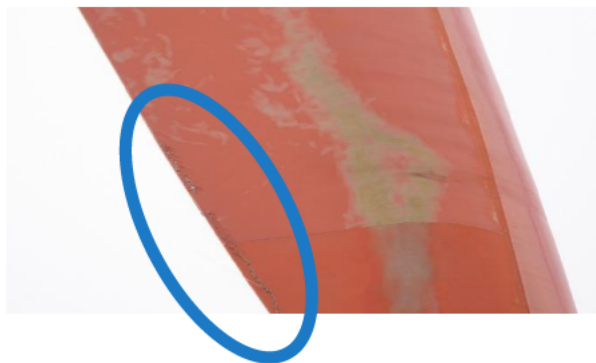
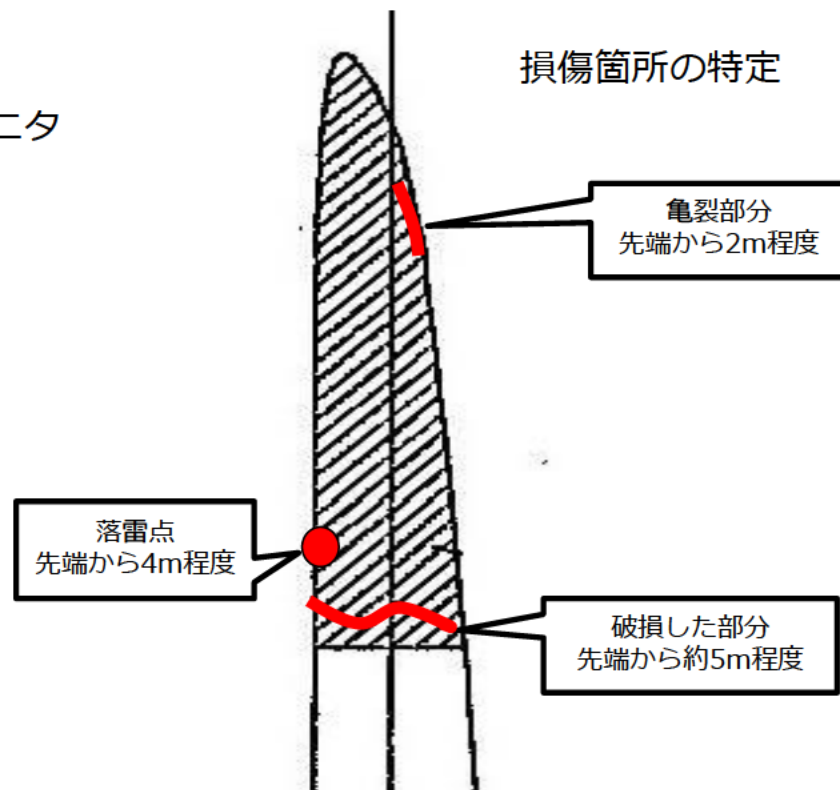
- ・ 26日に確認できなかった亀裂が見つかった
- ・ 亀裂は約50cm
- ・ 亀裂部分に焼損した形跡はない

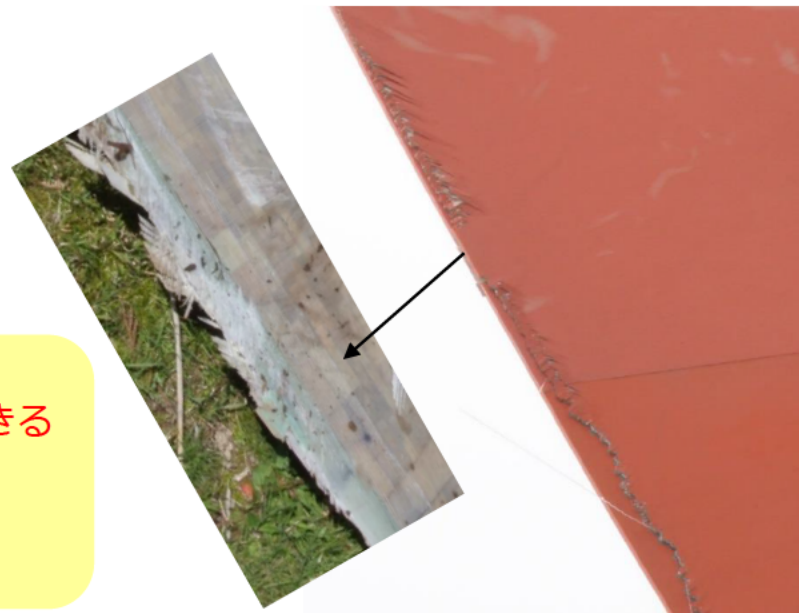
亀裂部分の照合

- ・内面に焼損の痕跡は無い
- ・FRPは引きはがされた状態
- ・亀裂の形状を照合したところ、  
先端から約2mの位置に合致

内面のFRPに引きはがされた痕跡があることから、  
結露による小規模な水蒸気爆発が発生したと推定できる

※令和2年9月にブレード点検修理済みのため、  
この亀裂は9月以降に発生した損傷である

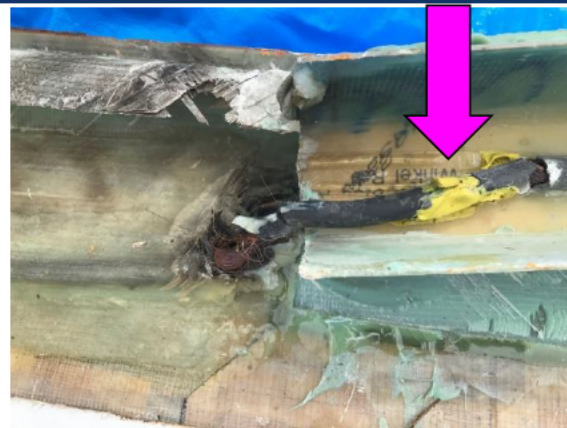
ダウンコンダクタ部写真

- ・FRPの破損が激しい
- ・ダウンコンダクタに向かう黒色部分が観察された
- ・黒色に変色した部分は合わせ面に広がっている
- ・ダウンコンダクタの被覆に亀裂が生じている

落雷検知装置作動により、落雷による破損と推定できる

- ・ダウンコンダクタの被覆の劣化  
ブレードが振動することによりダウンコンダクタにかかる応力集中部分の被覆が劣化し、剥き出しになっていた可能性が高い。結果、その部分に落雷する可能性が高いと考えられる。
- ・絶縁能力が低くなる可能性が高い部分の存在  
ブレードの中を見た結果、レセプタとダウンコンダクタの接続部など樹脂モールドがしっかりされているが、その境目に応力が集中する部分が存在していることが分かった。

→ 3月26日の落雷において雷電流の通り道になった可能性が高いと推定

→ このブレードは今回落雷があった付近を今後も注意する必要がある（重点観察）

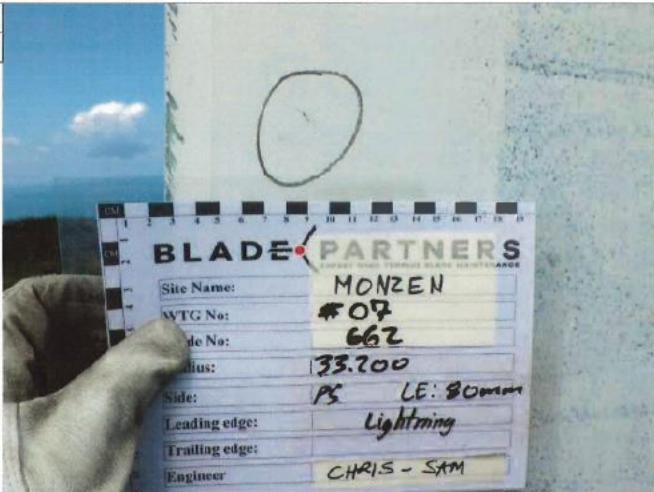
専門家の考察により、過去3年間の点検記録について確認作業を開始した結果、該当する部分付近に落雷損傷の記録が少なくとも1件ありました。

| Damage No: | 10 |
| Date: | 11/04/20 |
| Description: | Lightning damage. |
