# HY-0026 風車倒壊原因究明 および再発防止対策について

2022年1月12日

## □ 事故概要①

| 風車型式 | HY16/19.7（NK認証番号：TC-0018） |

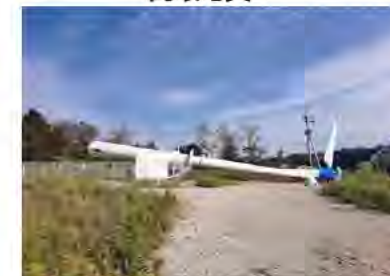
倒壊写真：

風車はタワー下フランジの「R角」あたりに断裂が発生し、倒壊したこと。

下フランジ外径が1500mm，厚さが50mm；  
当日風向は東風、転倒時ローターの向きが東、倒壊後、ブレードが転倒力によって、西南方向に地面にぶつかったこと。

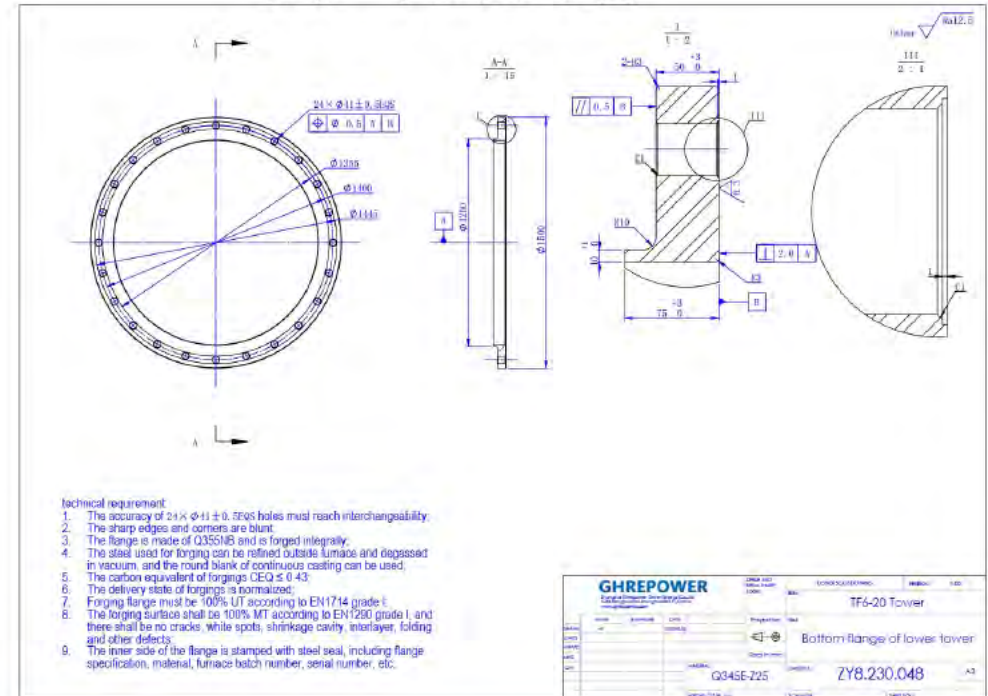
Fig4-2. Tower weld design drawing

説明：タワー本体の材料はQ345B, フランジ材料はQ345E-Z25です。フランジは高ネック型フランジで、タワーとフランジの溶接は突合せ溶接方法を採用して、継ぎ目とフランジR所は同じ位置にしないことです（つまり、継ぎ目位置と応力集中位置とは分離されること）。

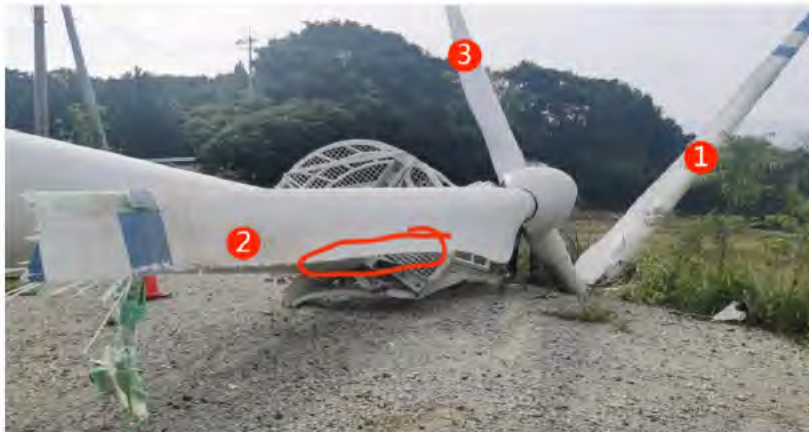
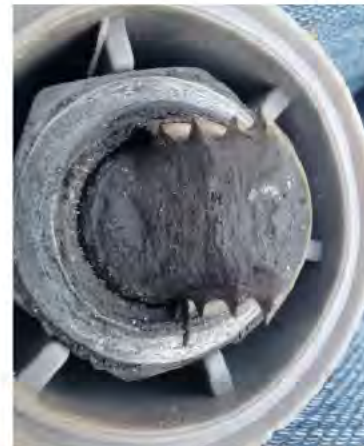
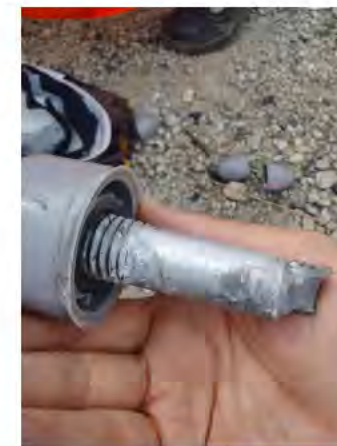
ブレードのボルトは10.9級42CrMoの高強度ボルトです。断裂ところはボルト両側のねじ山の根部です。

- 1.地面に脱落した全部の断裂ボルトは倒壊機体の近くに発見された、そのほかのところに飛散しなかったです。
- 2.風車は転倒時、ブレード②と①は前後して地面に衝撃して、損壊されて、ブレードボルトも同じ衝撃を受けたことを考えられます。実際ブレード②のボルトの断裂状況が一番酷かった、次はブレード①です。
- 3.事故機近辺そのほかの4基風車のメンテナンス記録（事故後実施されたもの）を確認し、ブレードボルトは緩みおよび断裂がなかったです。

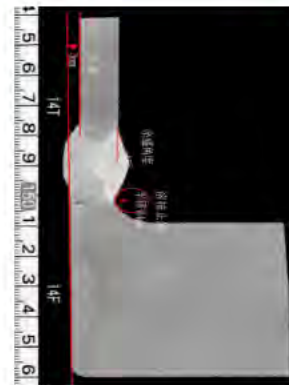
サンプル③バラつきの表現形式

事故機サンプルの寸法と設計図面の要求とバラつきがあります。サンプルの寸法検査記録表は以下にします。

説明：内壁、外壁の溶接継ぎ目の高さはバラつきがあります。外壁の溶接継ぎ目はフランジR所に接近しています。応力集中が発生しやすいです。

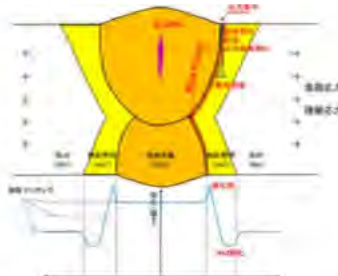
説明：フランジR所は溶接に拠る熱影響部にあります。

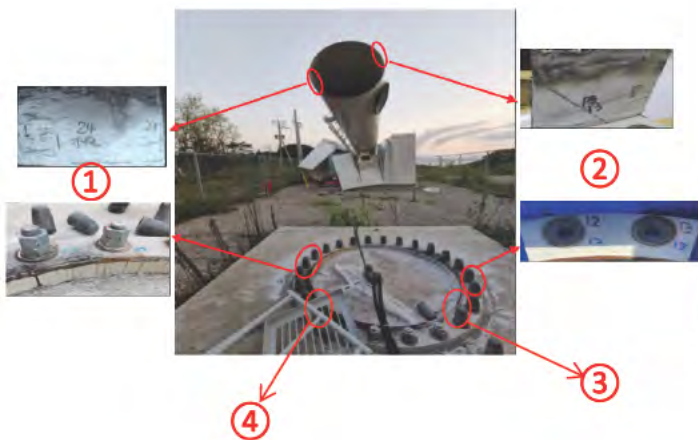
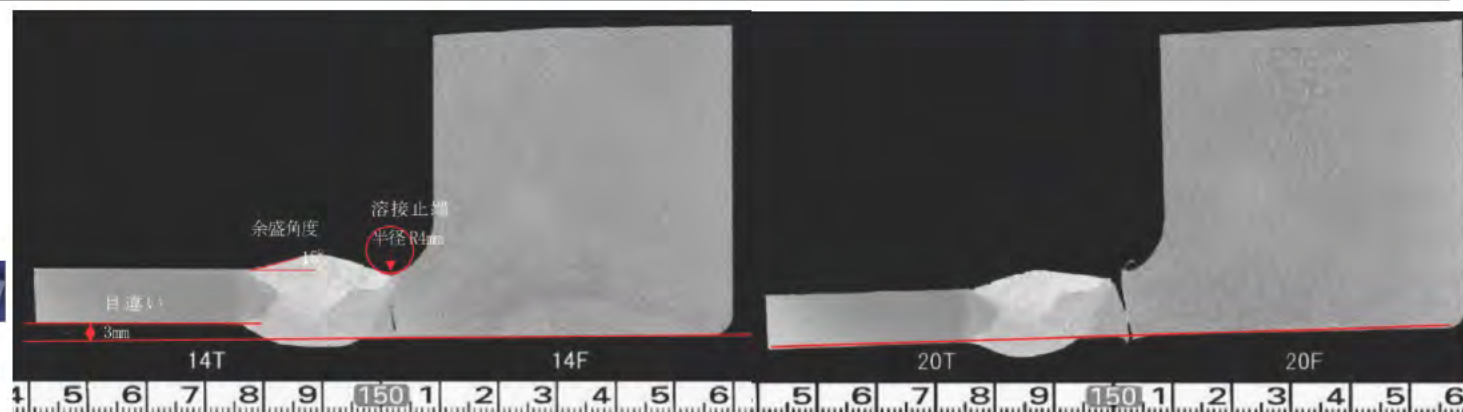
1.外壁の溶接継ぎ目はフランジR所に接近しています。  
2.。サンプルの確認により、タワーの内壁とフランジの内壁は食い違いがあります。最大食い違い寸法は5.1mmです。（設計図面要求が1mm以下のこと）

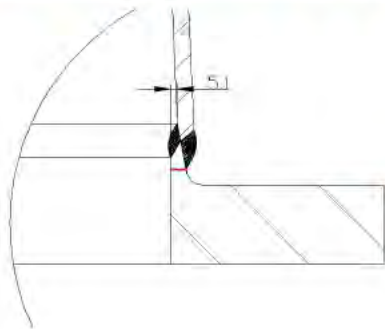
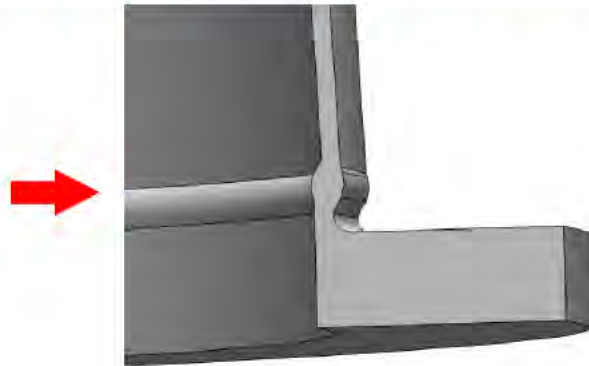
Fig4-3. Tower practical weld drawing

検査により、最大食い違いの5.1mmの条件に基づいてタワー強度計算を実施します。計算結果は以下にします。

耐風速59.5m/sの場合、応力が497.3MPaで、材料屈服強度の325MPaを超えて、設計基準を満足しません。20年疲労損傷は4.49で、設計要求の1を超えて、20年の設計寿命を満足しません、計算寿命は4～5年です。もし、台風など暴風を遭う場合、あるいは食い違い寸法がもっと大きい場合、寿命はさらに低下することを考えられます。

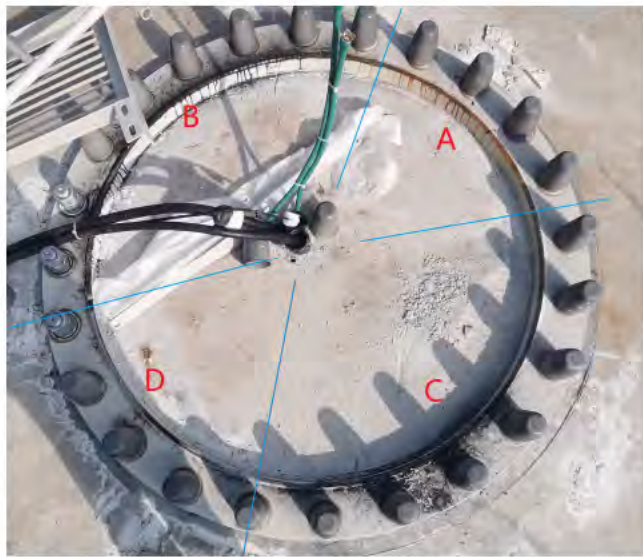
A:亀裂開始エリア；  
B,C：亀裂伸展エリア；  
D：引き裂くエリア。

Aエリアには亀裂の発生を始まり、B、Cエリアまでにゆっくりまたは持続的に広がります。B、Cエリアに亀裂が急速に伸展し、Dエリアまでに広がり後急に完全に引き裂かれて、風車が倒壊しました。

Aエリアの亀裂の発生時間が長いため、湿っぽい空気にさらされて錆びが発生します。

B、Cエリアは亀裂開口が大きいいため、相対摩擦が発生し、フランジには黒い摩擦鉄粉が残っています。

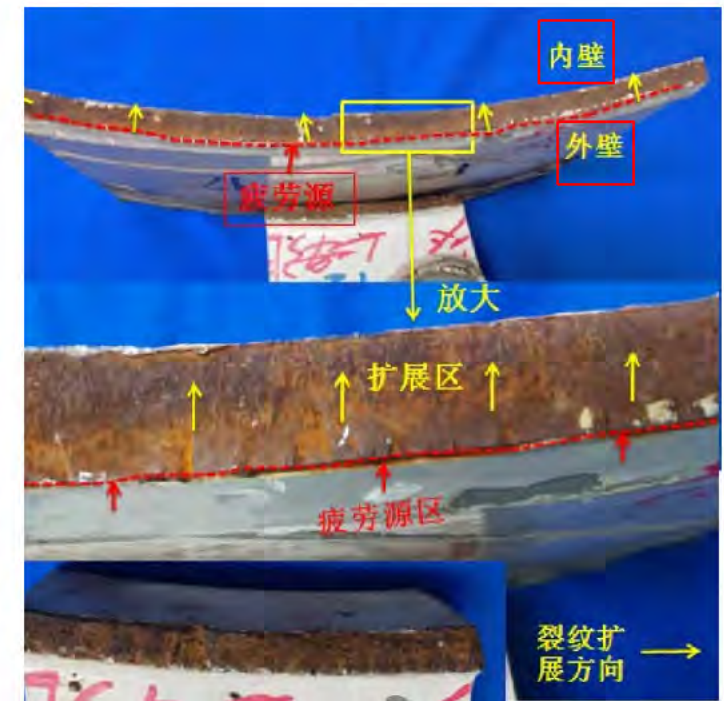
黄色矢印方向は亀裂伸展方向です。亀裂はフランジの外壁から内壁及び左側まで伸展します。

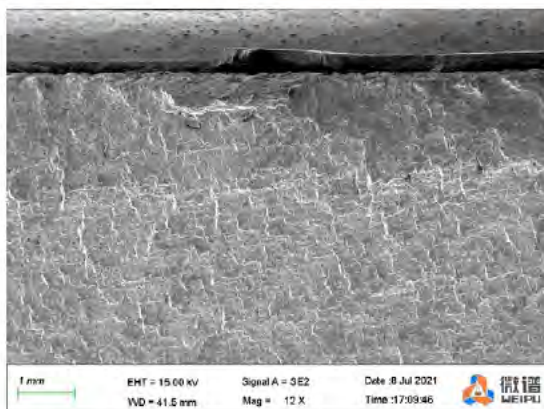
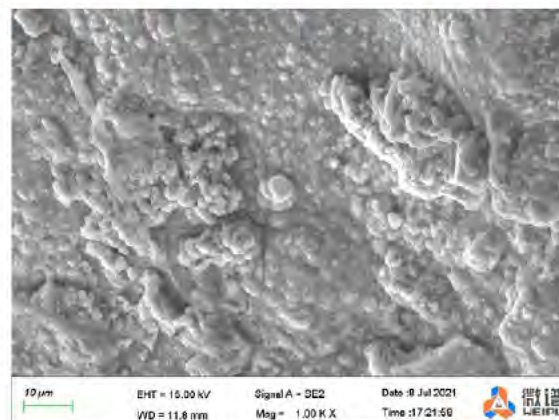
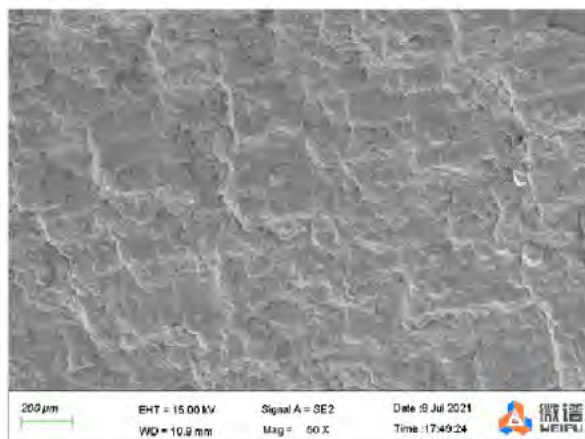
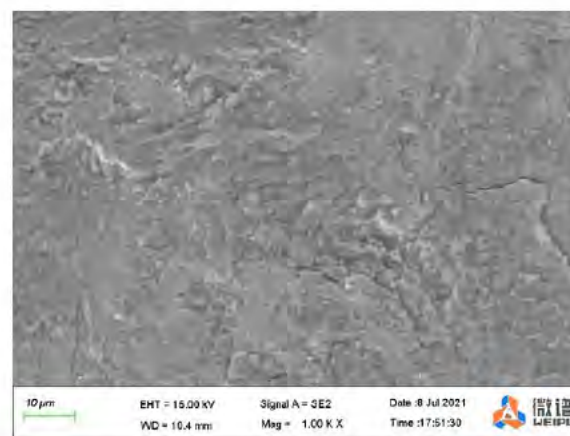
断裂面疲労源局部SEM図（12X）

断裂面疲労源局部SEM図（1000X）

断裂面疲労源局部SEM図（50X）

断面特性は疲労断裂であり、疲労源はタワーフランジ外壁に線形で分布し、外壁から内壁までに伸展します。

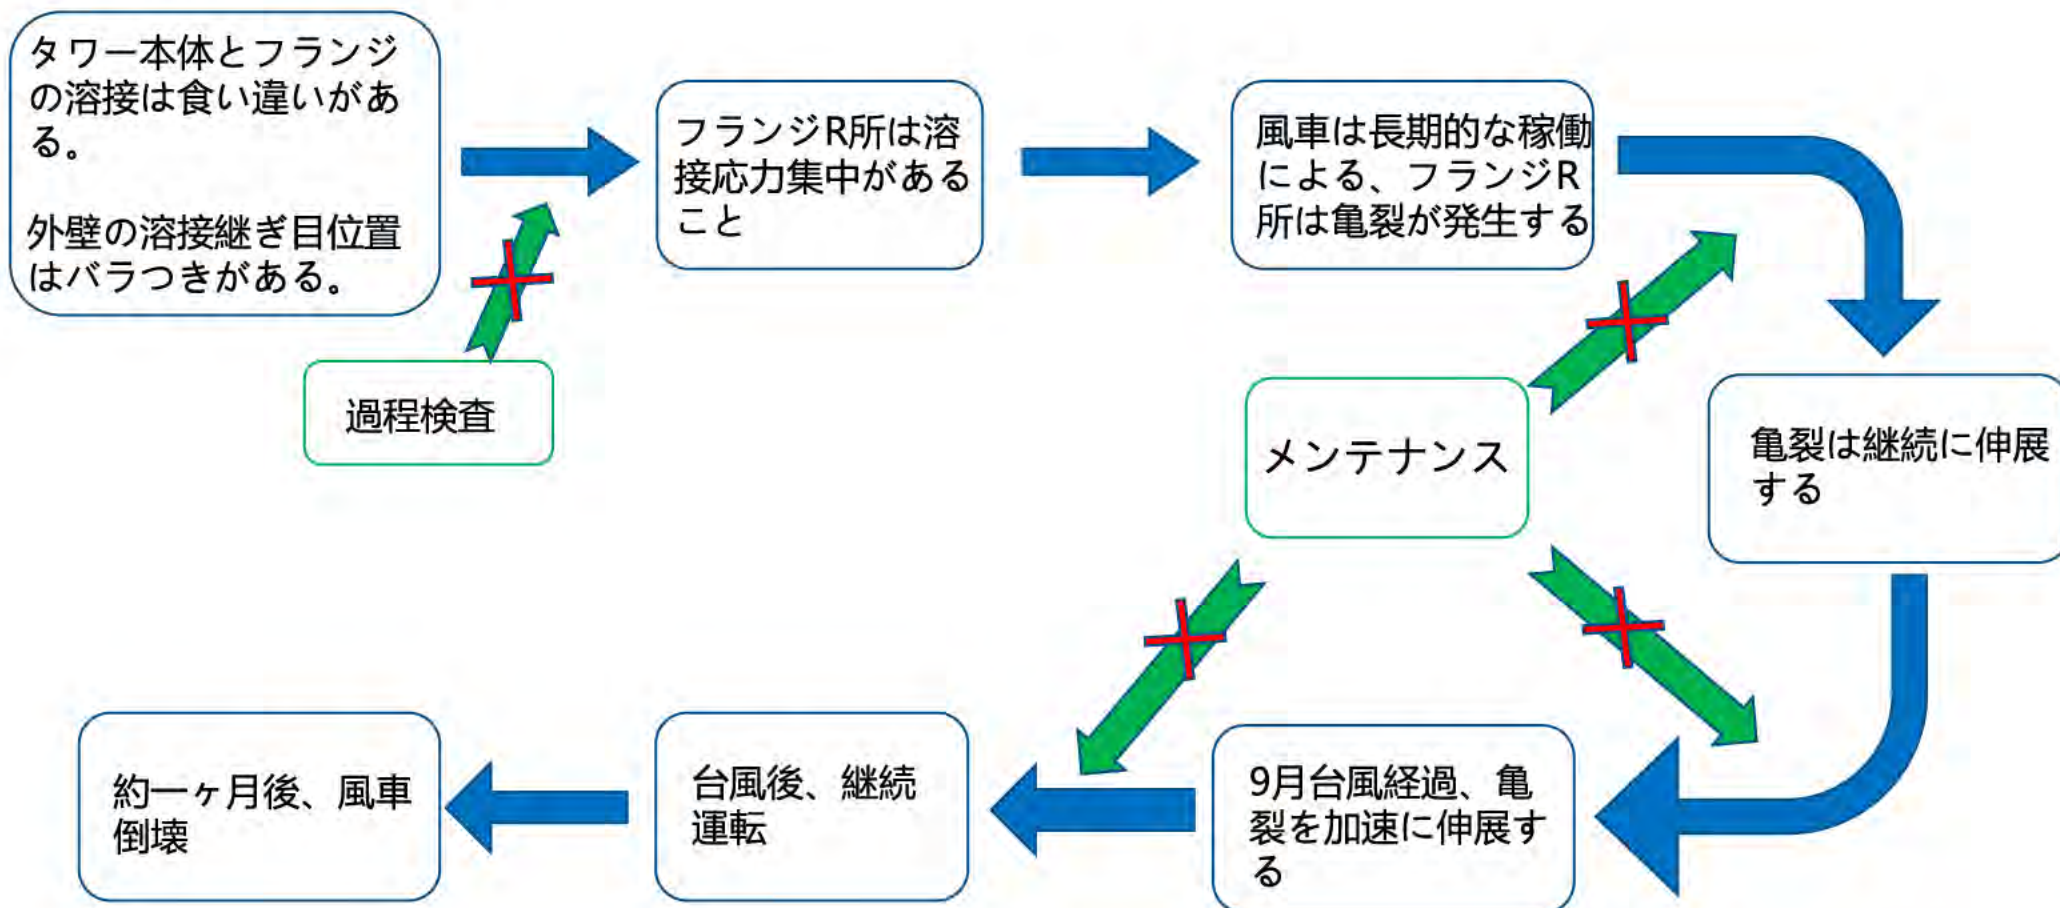
## 事故機倒壊推論図

1. タワー実際の溶接継ぎ目の位置が図面と一致しなく、塔筒の内壁とフランジの内壁の食い違いがあること。
2. タワーの生産過程で、円型溶接継ぎ目の食い違いに対して検査を実施したが、検査箇所が少ない。検査不完備のため、食い違いの識別が出来なかったまま製品を出荷したこと。
3. タワー内壁とフランジ内壁の食い違い及び外壁溶接継ぎ目がR角に接近することにより、タワーに応力が集中し、寿命が急激に低下された。
4. タワーに応力集中されるところは長期運行により、疲労損傷が亀裂まで発展される。疲労源は応力集中されるところにある。
5. 2020年9月の2回の台風は亀裂の伸展を加速したこと。
6. 規定なメンテナンスは一回でも実施したことがない為、亀裂及び異常なことが識別されなかった。風車が続いて稼働して倒壊したこと。

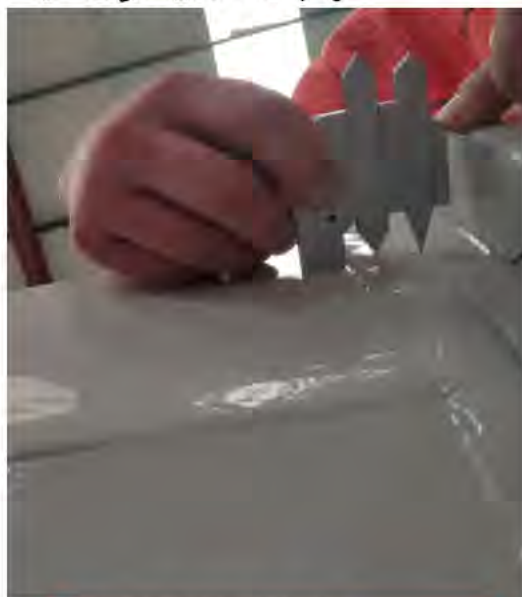
図1：食い違い検査写真

タワー製造のプロセスの検査要求の通り食い違いへの検査を実施しましたが、検査箇所は少なく、検査後のデータも少ないです。

1. 食い違い検査箇所を増加し、検査報告書を改善します。改善内容の通り実施します。
