小形風力発電機 SWP-19.8kW
ブレード破損と補修について

2022年1月12日

SWP-19.8-14TV20 (NK型式認証登録簿 TC-0020)

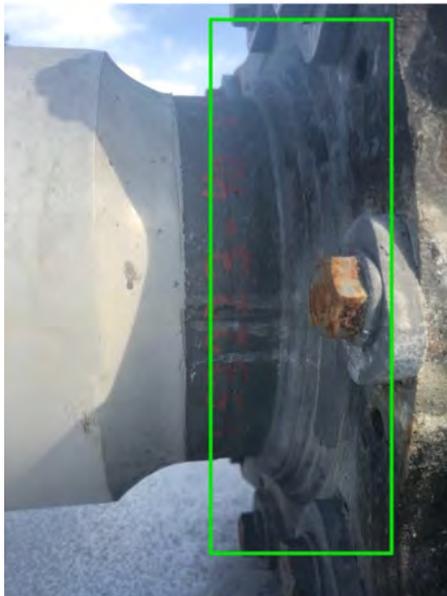
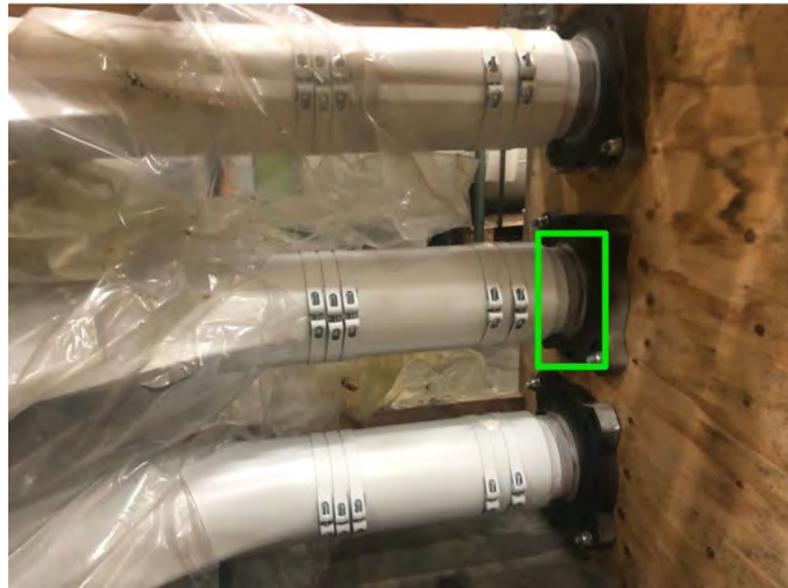
事故原因：ブレード根幹部分の溶接箇所の亀裂

根幹部の溶接箇所
(ブレード脱落した事故機
とは別の設備)

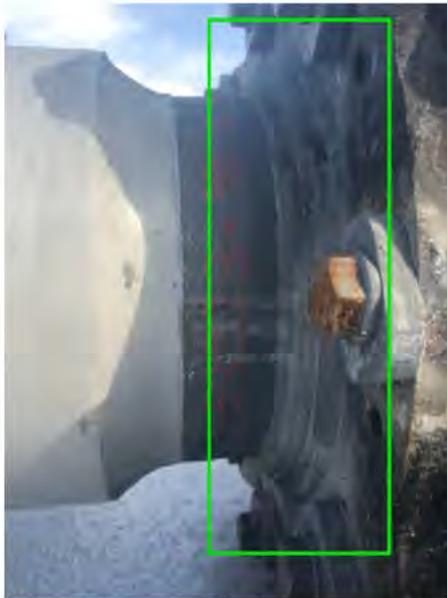
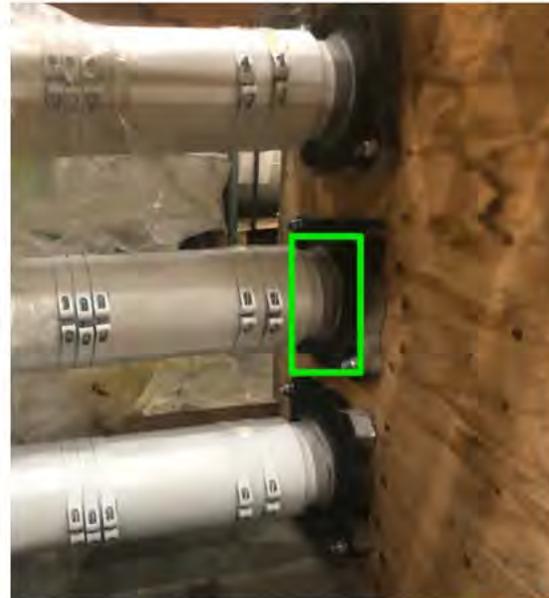
- 2020年1月24日、北海道遠別町に設置されたSWP-19.8-14TV20において、ブレードの脱落事故が発生。
- 3本のブレードの内、1本の**根幹部の溶接箇所が破断し、脱落**。
- 脱落したブレードを確認したところ、**トレーリングエッジに亀裂が生じていること**を確認。トレーリングエッジの亀裂は、事故機以外にも多数の既設設備で同様の事象が確認されている。

トレーリングエッジの亀裂の例
(ブレード脱落した事故機とは別の設備)

対策2 損傷ブレードの補修 → ・根幹部亀裂は交換
・トレーリングエッジ亀裂はメーカー指定の補修方法に従い補修

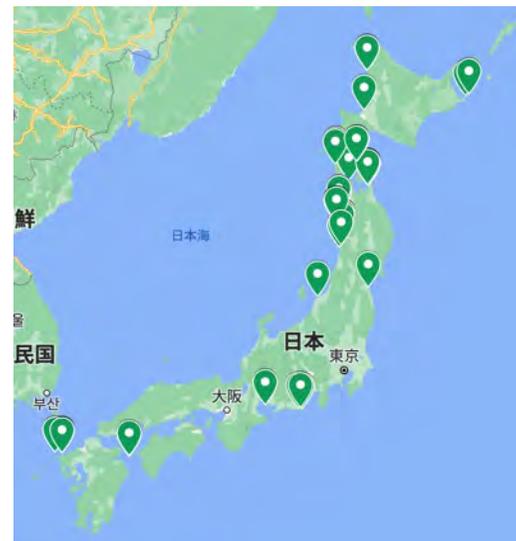
亀裂なし

- ◆ ブレード根幹部の亀裂 : 非破壊検査 → ゼロ
- ◆ トレーリングエッジ(TE)亀裂 : 目視点検 → 118基のうち25基に亀裂あり(21%)

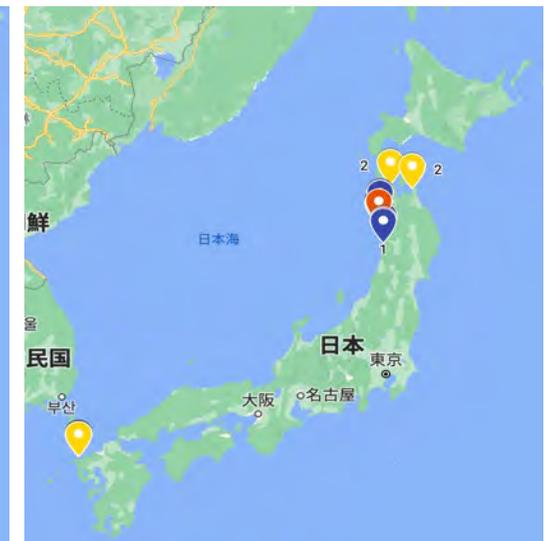
亀裂あり

原因 振動によるブレード根幹の溶接箇所およびトレーリングエッジの亀裂

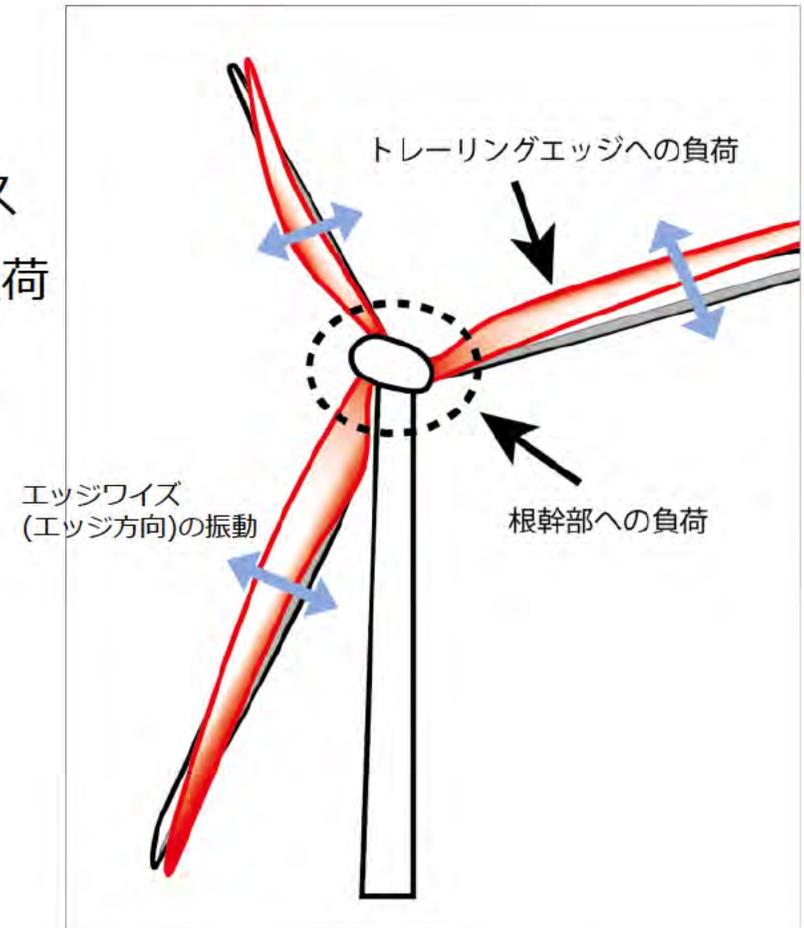
要因1 エッジワイズのブレード固有振動と、ストール効果※やインバーター側からの負荷が干渉することで発生する共振が継続

固有振動 + インバーター側からの負荷

共振により負荷が増大

※ ストール効果：強風時にブレードの回転が停止する際、トレーリングエッジ周辺で発生する乱流

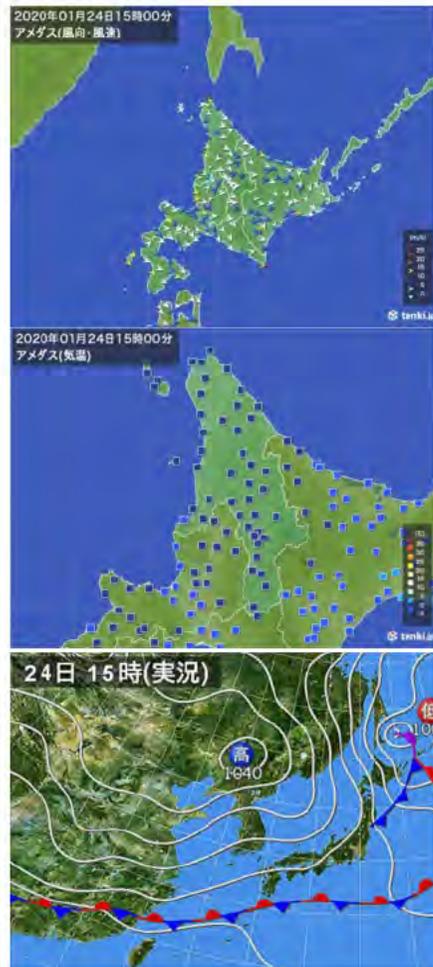
要因2 冬の低温によるブレード素材(グラスファイバー)の振動抑制能力の低下

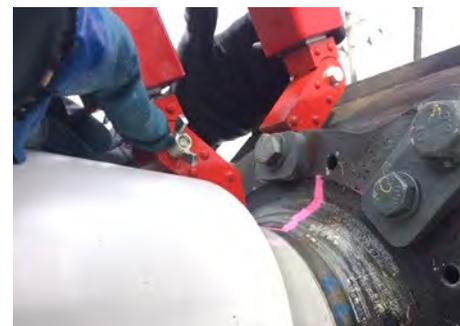
横方向の傷を確認

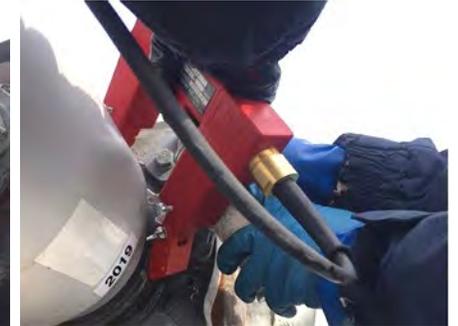
縦方向の傷を確認

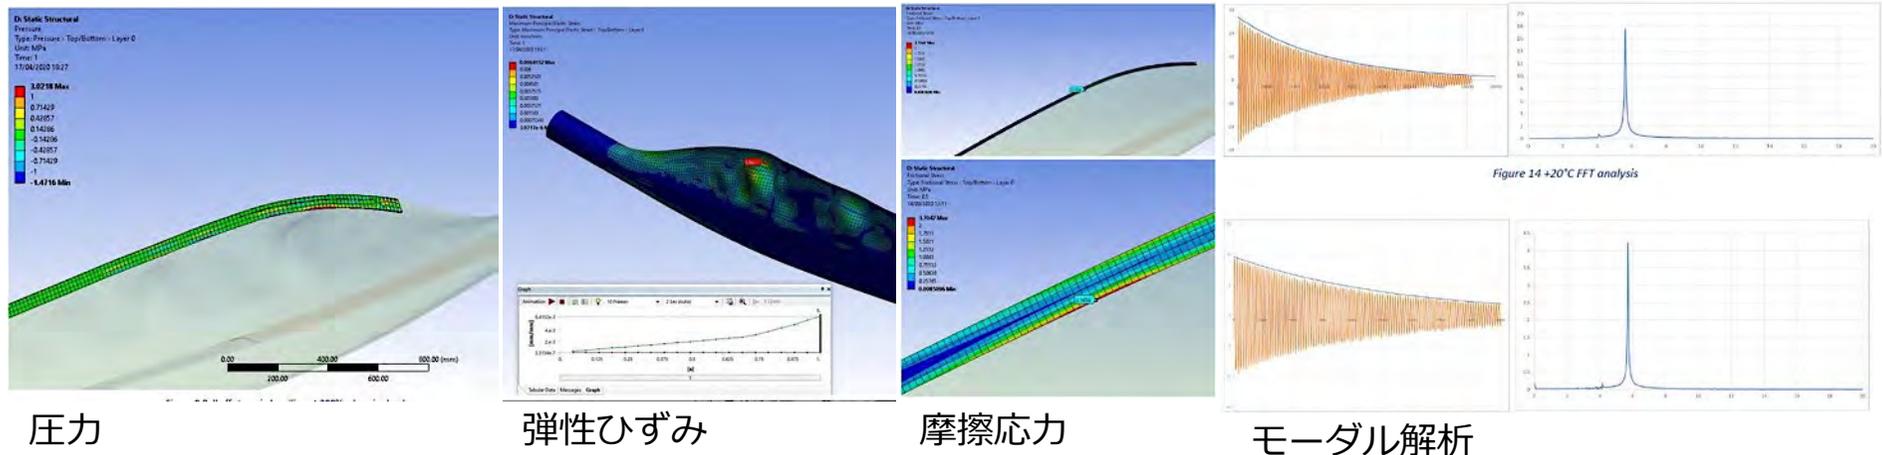
考察

- ① 接着部の破壊の大部分が材料破壊の形態を示し、接着工程不良とは考えにくい。
- ② 接着部の凝集破壊は見当たらない。(バックアップフランジとして活用可)
- ③ メーカーが実施したFEM解析の結果と実剥離部が一致している。

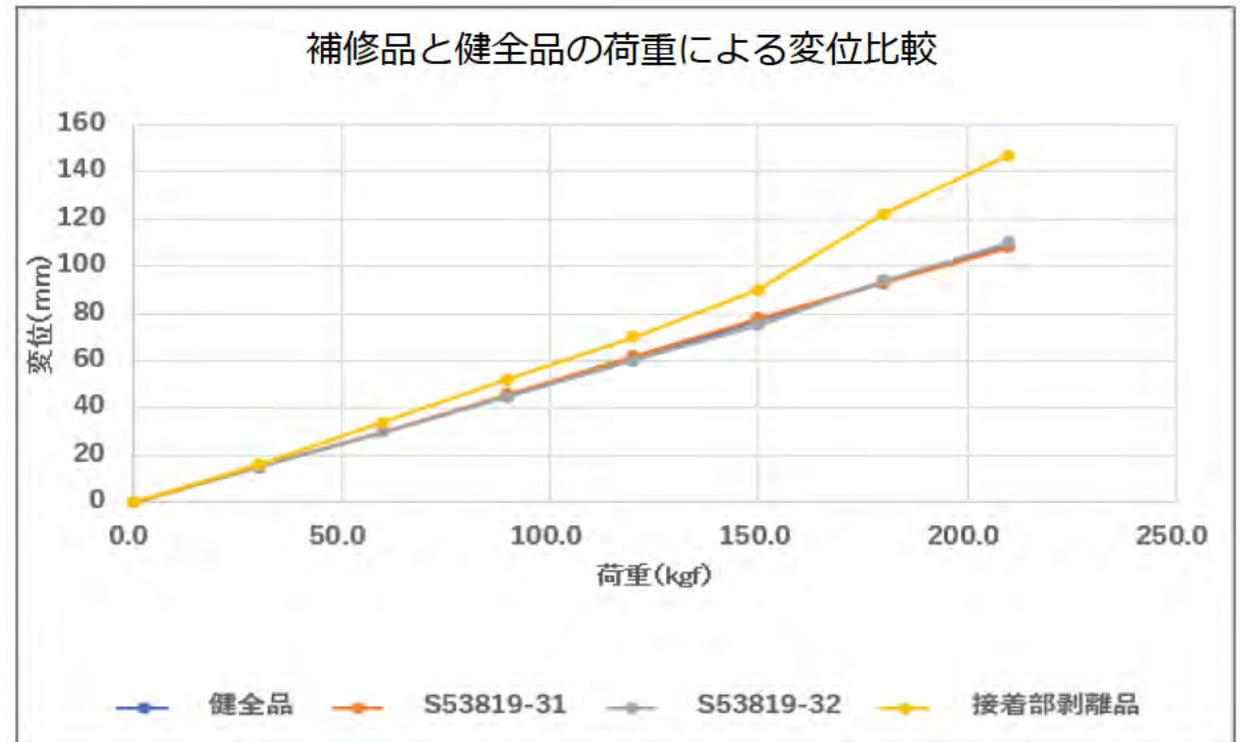
補修品と健全品(新品)について荷重による変位の比較試験を実施した結果、メーカー指定の方法で補修したブレードは健全品と同等の強度を有する。
