# 的山大島風力発電所

台風9号・10号によるブレード折損事故に関する報告（第4報）

2022年3月29日

株式会社の山大島風力発電所

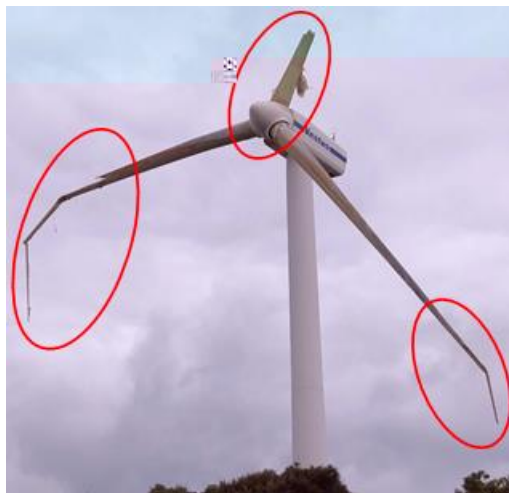
8号風車:ブレード3枚破損

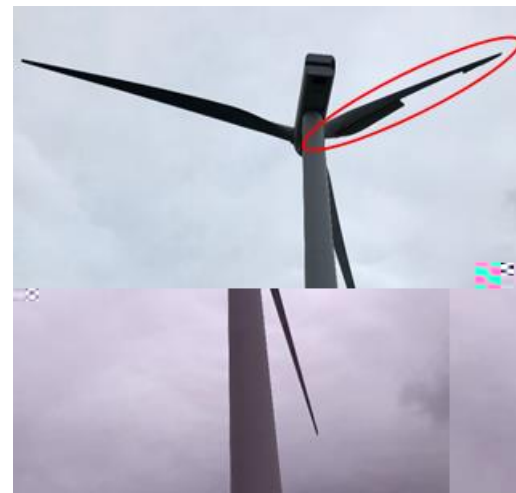
13号風車:ブレード1枚破損

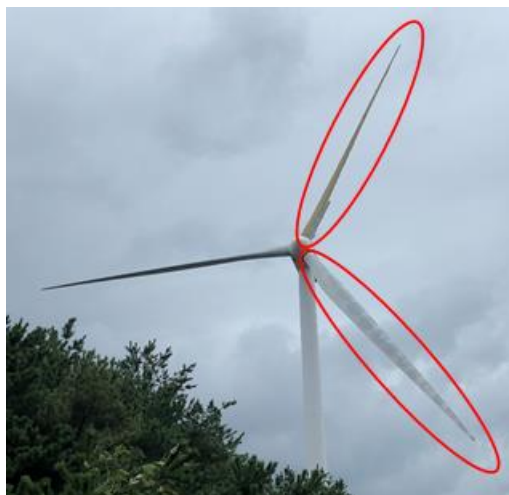
16号風車:ブレード2枚破損

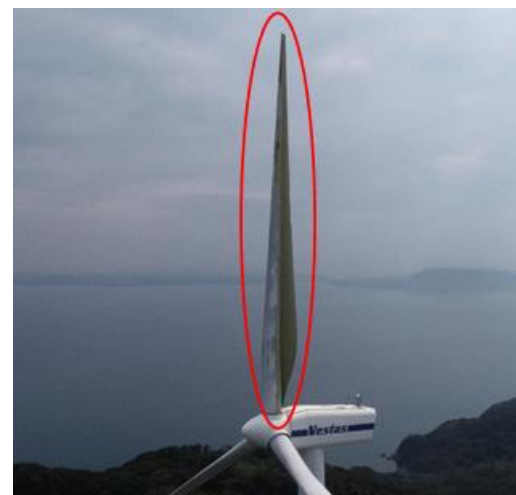
7号風車:ブレード1枚破損

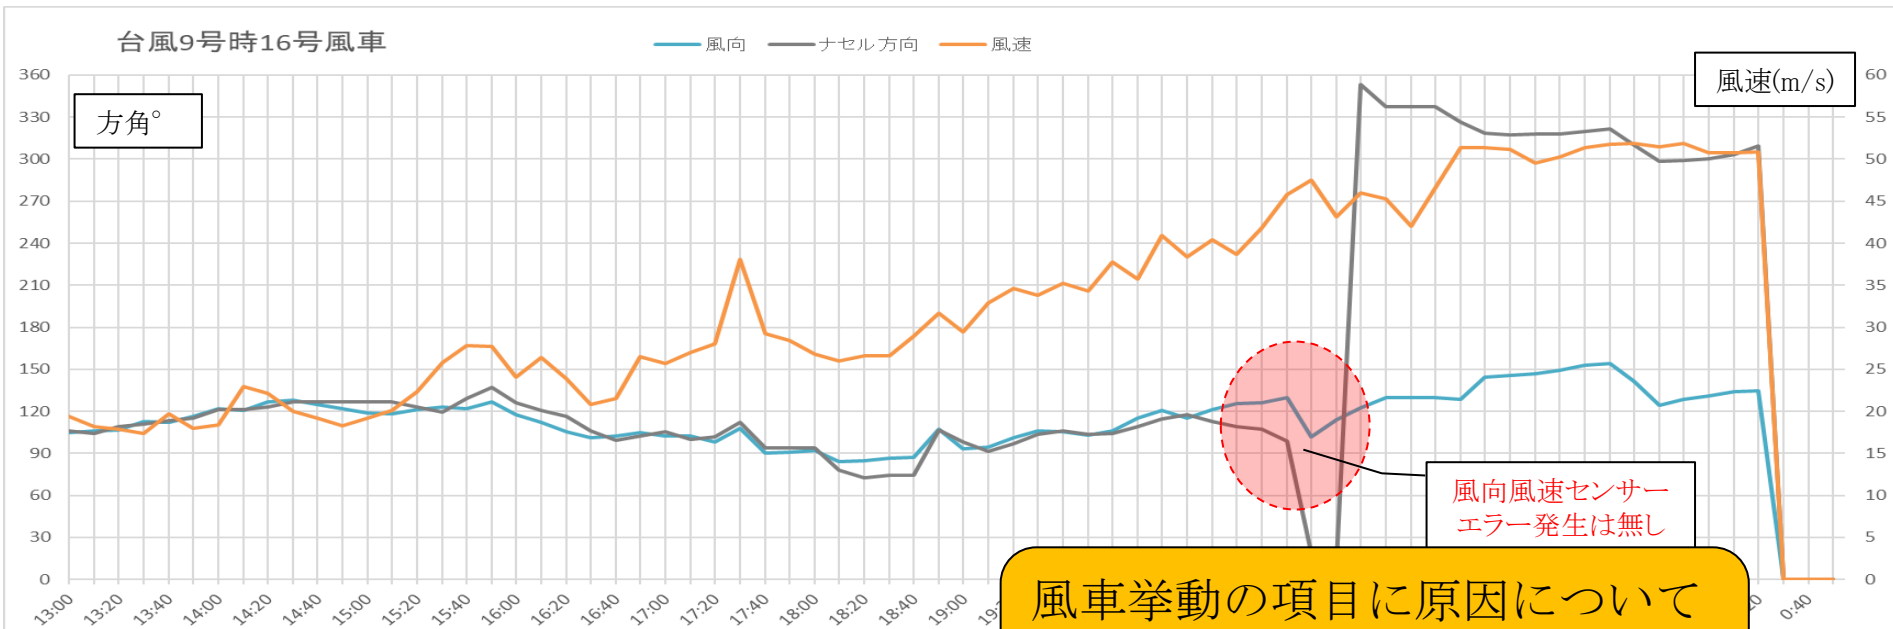
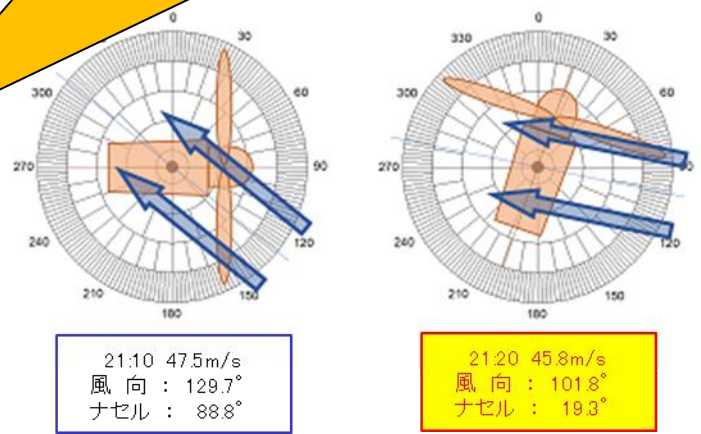
16号風車では、風向風速計のエラーが発生していない

16号機については8号機、13号機と異なり、風向風速計のエラーは発生していないが、風速45m/sを超える赤網掛部分で、強風に押されナセル方向が急変したことで、規定値以上のトルク値での締付けを行ったヨーウォームギアクラッチ板にダメージを受け、以降のナセル追従動作に支障をきたす要因となったと考える。

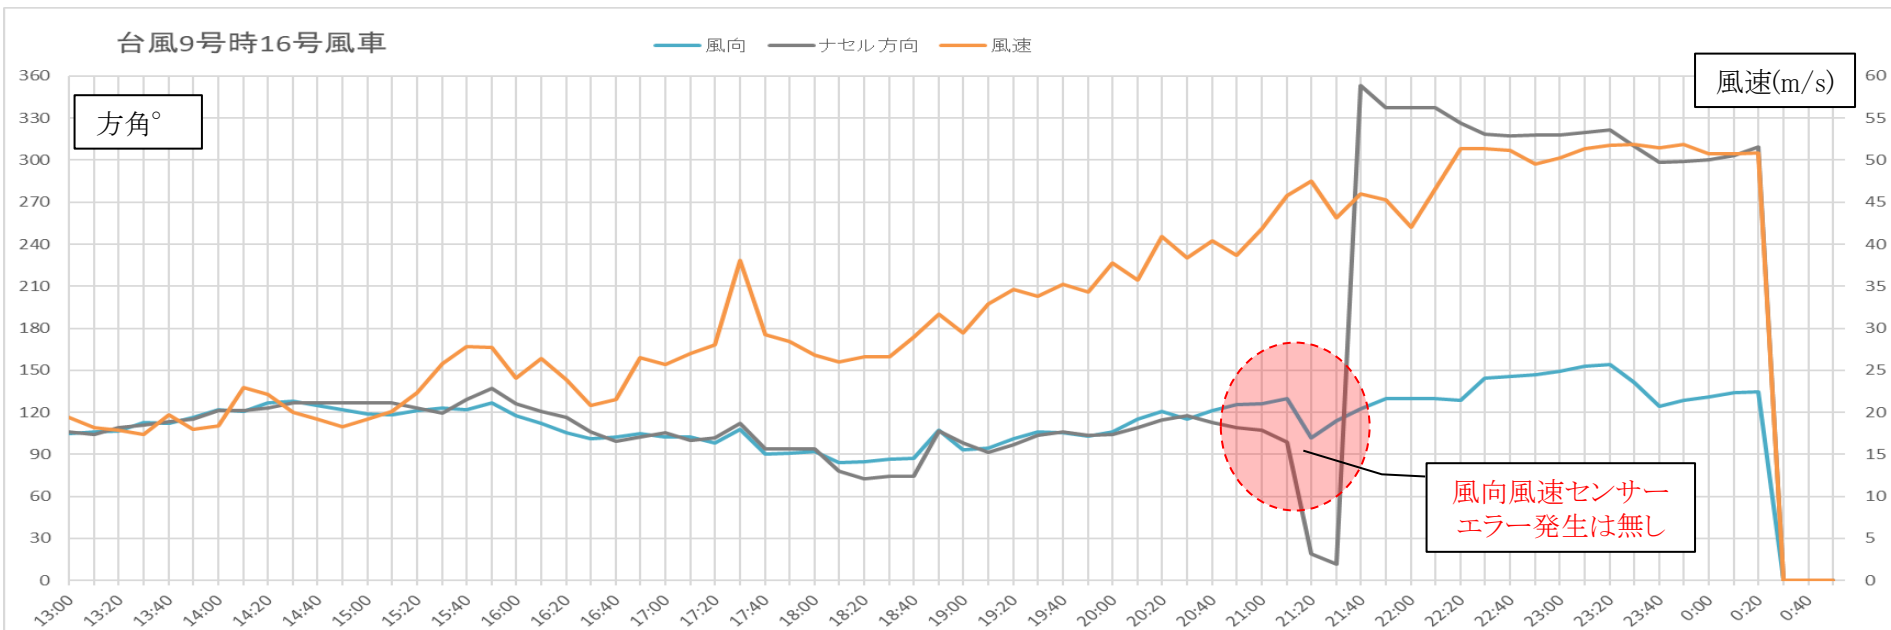
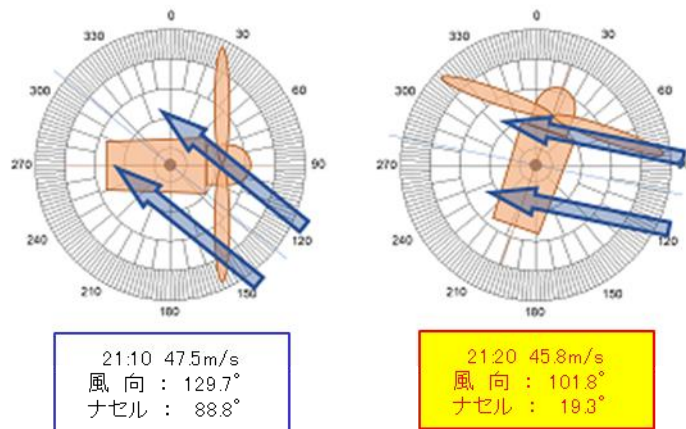
16号風車では、風向風速計のエラーが発生していない状況でナセル追従動作に差異が発生。

16号機については8号機、13号機と異なり、風向風速計のエラーは発生していないが、風速45m/sを超える赤網掛部分で、強風に押されナセル方向が急変した。
