# 的山大島風力発電所

台風9号・10号によるブレード折損事故に関する報告（第5報）

2022年11月30日

株式会社の山大島風力発電所

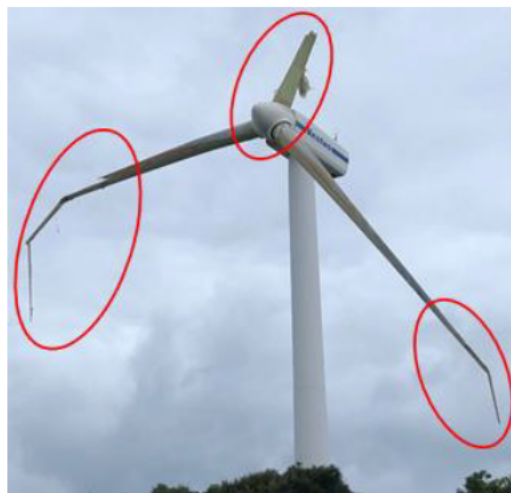
8号風車:ブレード3枚破損

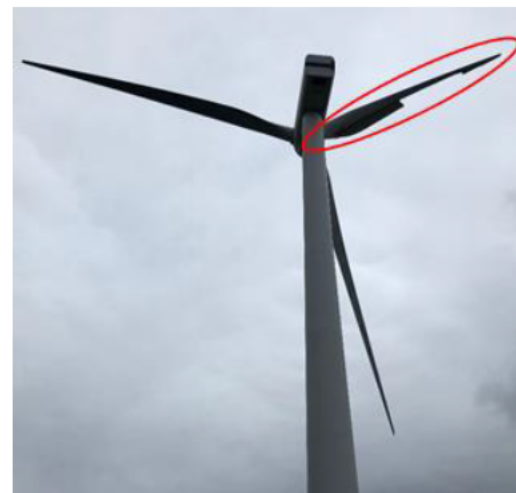
13号風車:ブレード1枚破損

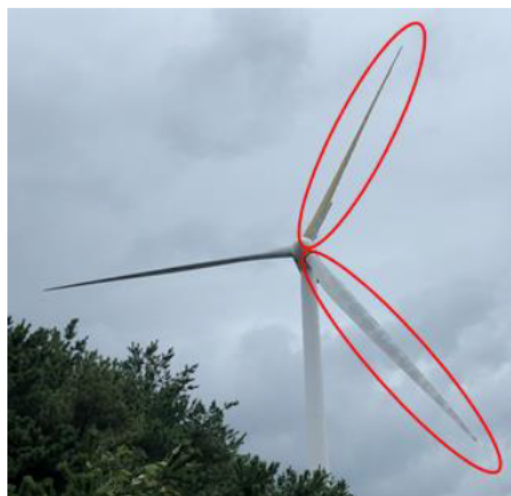
16号風車:ブレード2枚破損

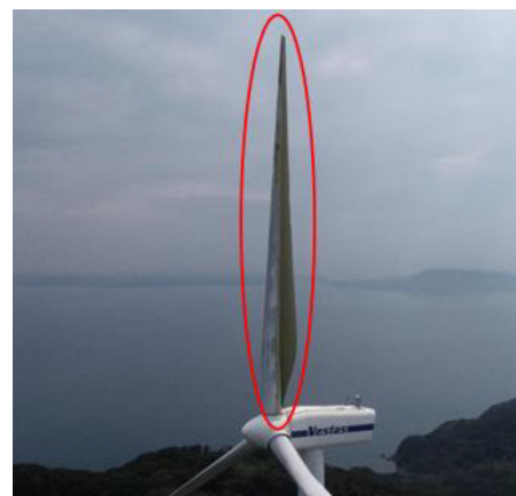
7号風車:ブレード1枚破損
