# 的山大島風力発電所

台風9号・10号によるブレード折損事故に関する報告（第5報）

2022年11月30日

株式会社の山大島風力発電所

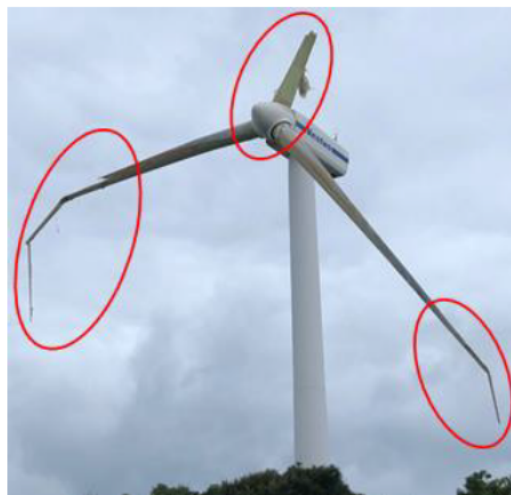
8号風車:ブレード3枚破損

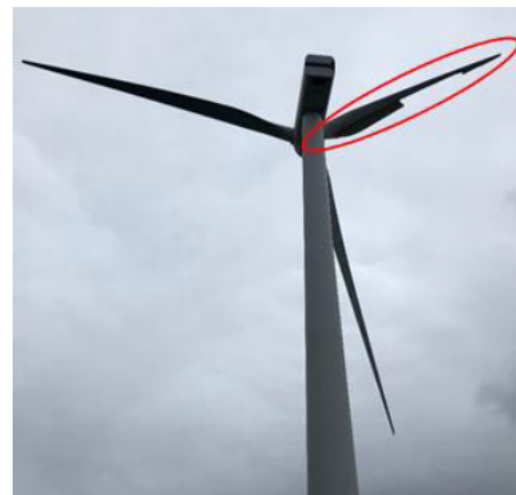
13号風車:ブレード1枚破損

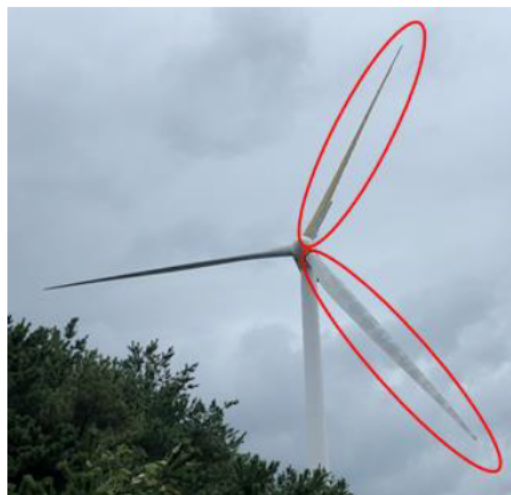
16号風車:ブレード2枚破損

原因 ② 交換用予備部品（ヨーウォームギアクラッチ板）在庫切れ、及び点検時の対応不備（16号機）

対策 交換用予備部品の適正在庫確保

不具合発生時に速やかに補修を行えるよう、交換用予備部品の在庫拡充を図る。

具体的な在庫数量としては、部品在庫切れを回避するため、風車全機分の50%（8機分）相当のクラッチ板を島内倉庫に確保し、使用後は速やかに在庫の補充を行う。

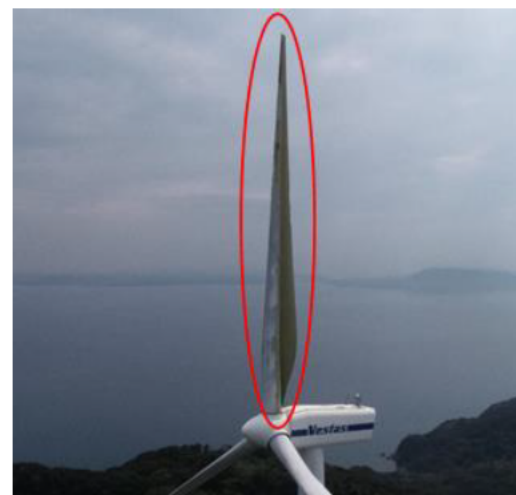
7号風車:ブレード1枚破損

原因 ③ ギアボックス故障時の事業者判断によるローターロック・ブレーキ使用での制御線破損（7号機）

対策 ギアボックス故障時、メーカー技術員による現地確認を行い適切な対応をとる

ローターロックを使用する必要がある重度の故障の場合については、風車メーカーに相談したうえで、追加オプション等の使用によるギアボックス保護を実施する。
