# 的山大島風力発電所

台風9号・10号によるブレード折損事故に関する報告（第5報）

2022年11月30日

株式会社の山大島風力発電所

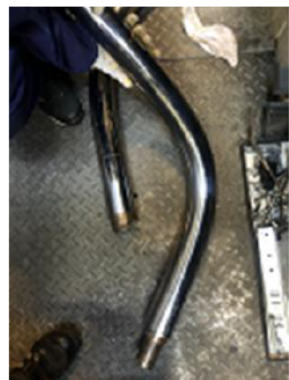
曲がったシリンダシャフト

ピッチシリンダの破損については、ヨーイングに異常が生じたことで、強風によりブレードにかかる荷重負荷がピッチシリンダシャフトの耐荷重を上回り、シャフトの曲がりや折れに至ったものと考えられる。

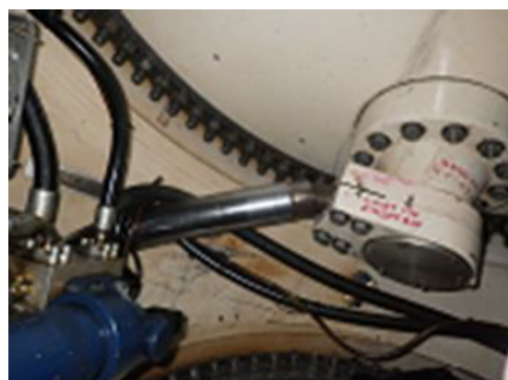
接続部が折れたシリンダシャフト

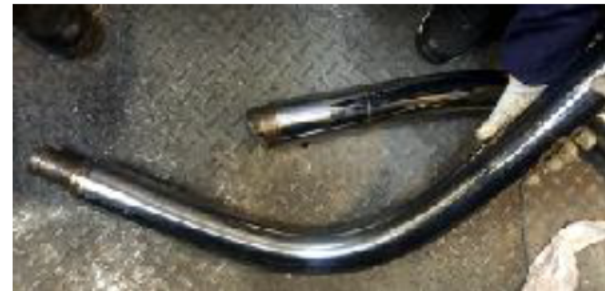
台風時の負荷により曲がった  
ピッチシリンダシャフト

ピッチシリンダの荷重について、ナセルが風向に対して正対しない状態では、ブレード破損に至らなかった12機においても、3～13%程度、[Design]: (設計荷重) に対して上回る数値 (Ratioが1.0以上) となったが、表4の通り風車のヨー制御が正常に働き、風向に対しナセルが正対する状態であれば設計荷重を下回り、ピッチシリンダが破損せずにブレードをフェザリング状態に維持できることがわかった。
