# 的山大島風力発電所

台風9号・10号によるブレード折損事故に関する報告（第5報）

2022年11月30日

株式会社の山大島風力発電所

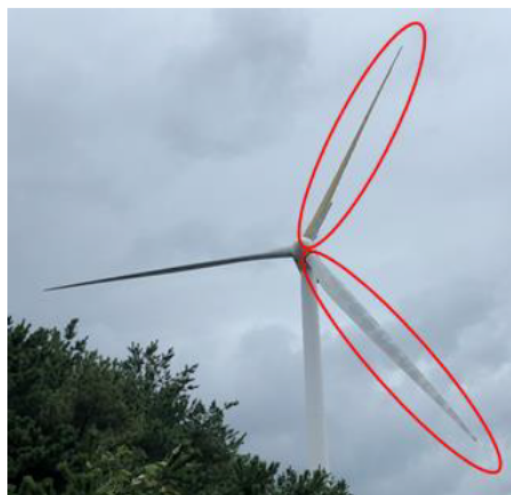
16号風車:ブレード2枚破損

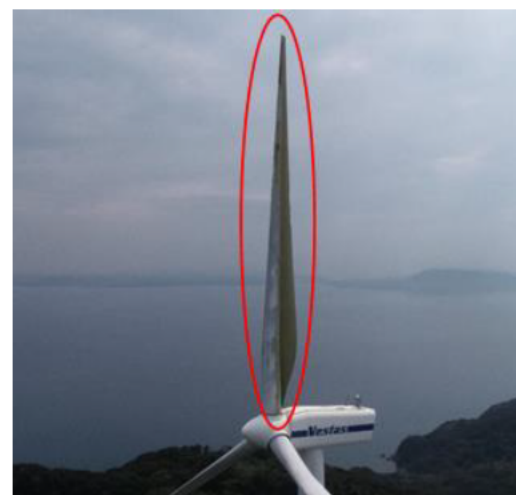
7号風車:ブレード1枚破損

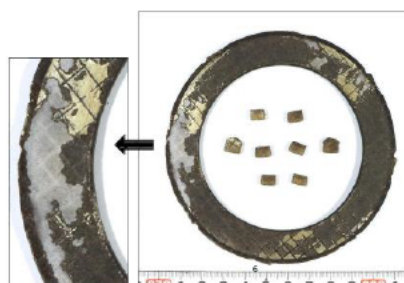
専門調査会社の報告書より、クラッチ板代表破面の破壊形態の確認から、**延性破壊**であることが確認された。摺動面のキズの状態より、**摩擦によるクラッチ板同士の固着、または動性鈍化**が考えられる。

歯の破断は鋼材の降伏点を超える外部応力が作用したものと考えられる。

破面に強固な付着物が形成されており、高い温度での油脂分との接触が考えられ、クラッチ板同士の過度な摩擦があったことから、クラッチ板同士の固着、または動性鈍化があったと考えられる。

破損したクラッチ板

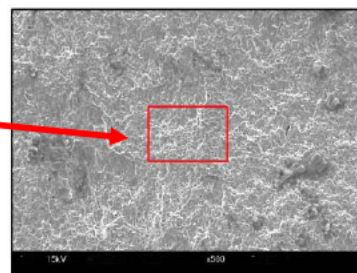
クラッチ板破断面

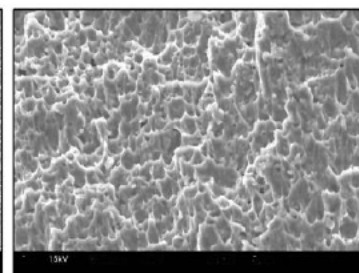
SEMによる破面拡大図

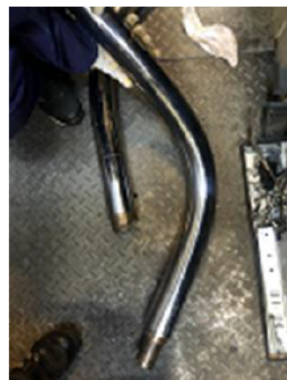
曲がったシリンダシャフト

ピッチシリンダの破損については、ヨーイングに異常が生じたことで、強風によりブレードにかかる荷重負荷がピッチシリンダシャフトの耐荷重を上回り、シャフトの曲がりや折れに至ったものと考えられる。

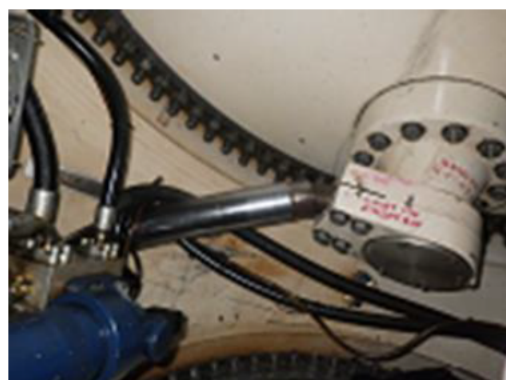
接続部が折れたシリンダシャフト

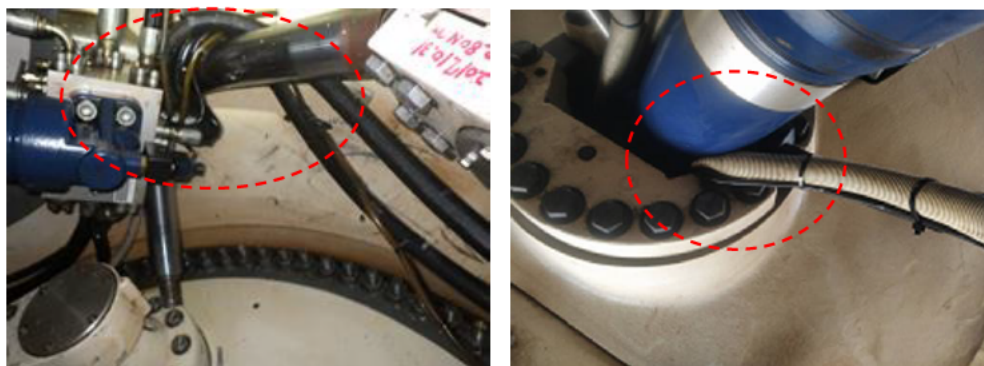
破損したピッチシリンダの本体部分やシリンダシャフトが、ハブ内のコントローラ盤に接続されている制御線を損傷させたことにより、風車コントローラが起動しない状態となった。(13号機、16号機)

破損したピッチシリンダがハブ内の配線などを押しつぶしていた

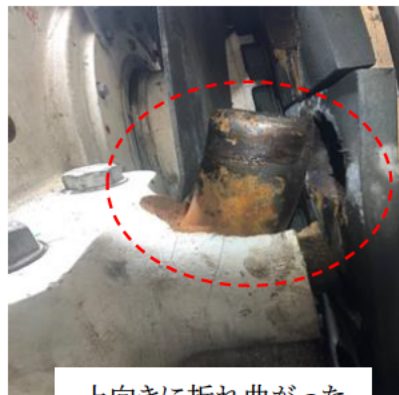
7号機では、ギアボックス故障のため、ローターが回転しないようにローターロック・ブレーキをかけていたが、ローターロックピンの破損によりローターが回転したことでブレーキが過熱し、ブレーキ部周辺に配線されていた制御線を損傷させ、風車コントローラが起動しない状態となった。

上向きに折れ曲がった  
ローターロックピン

対策 ギアボックス故障時、メーカー技術員による現地確認を行い適切な対応をとる

ローターロックを使用する必要がある重度の故障の場合については、風車メーカーに相談したうえで、追加オプション等の使用によるギアボックス保護を実施する。

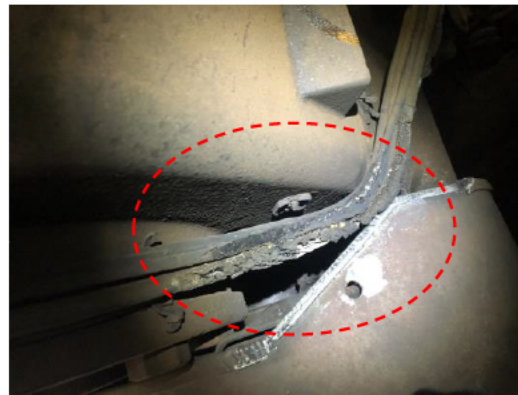
ブレーキ過熱により損傷した制御線

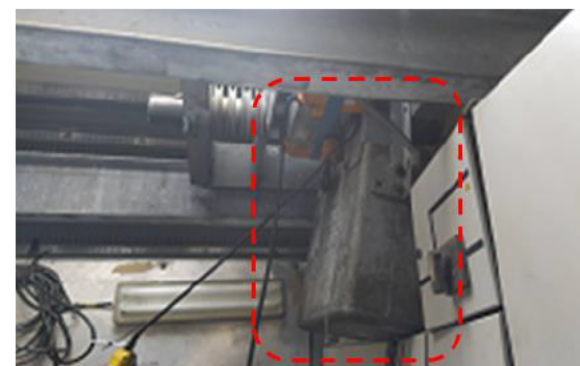
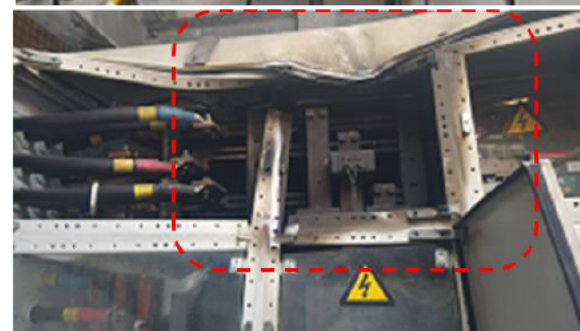
ナセル内ホイストクレーンのチェーンボックス  
が制御盤に衝突し、盤内で短絡が発生

8号機では、ナセル内ホイストクレーンのチェーンボックスが、ブレード破損の際にタワーが揺れたことにより制御盤に衝突し、690V電源ラインと接触し短絡が発生したため制御電源断となり、風車コントローラが起動しない状態となった。

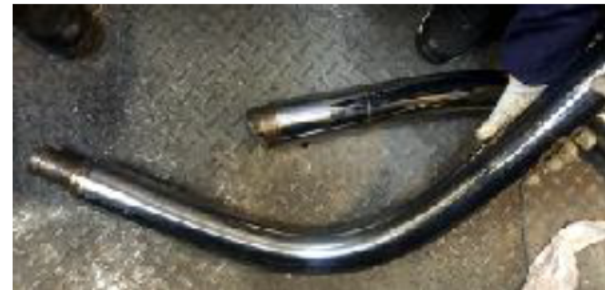
台風時の負荷により曲がった  
ピッチシリンダシャフト

ピッチシリンダの荷重について、ナセルが風向に対して正対しない状態では、ブレード破損に至らなかった12機においても、3～13%程度、[Design]: (設計荷重) に対して上回る数値 (Ratioが1.0以上) となったが、表4の通り風車のヨー制御が正常に働き、風向に対しナセルが正対する状態であれば設計荷重を下回り、ピッチシリンダが破損せずにブレードをフェザリング状態に維持できることがわかった。

台風9号通過後に行った点検により、事故機3機については、破損したブレードのピッチシリンダが全て破損していた。ブレード破損の無い箇所、ピッチシリンダに破損は無かったことより、ヨーイング機能が正常な状態を保ち、風向に対しナセルが正対する状態であれば、ピッチシリンダが破損せずブレードも破損に至らないものと考えられる。
