(報告) 昨年 1 1 月に発生した北海道電力管内の暴風雪による鉄塔倒壊に係る
再発防止対策の完了について

平成 25 年 12 月 17 日
商務流通保安グループ
電力安全課

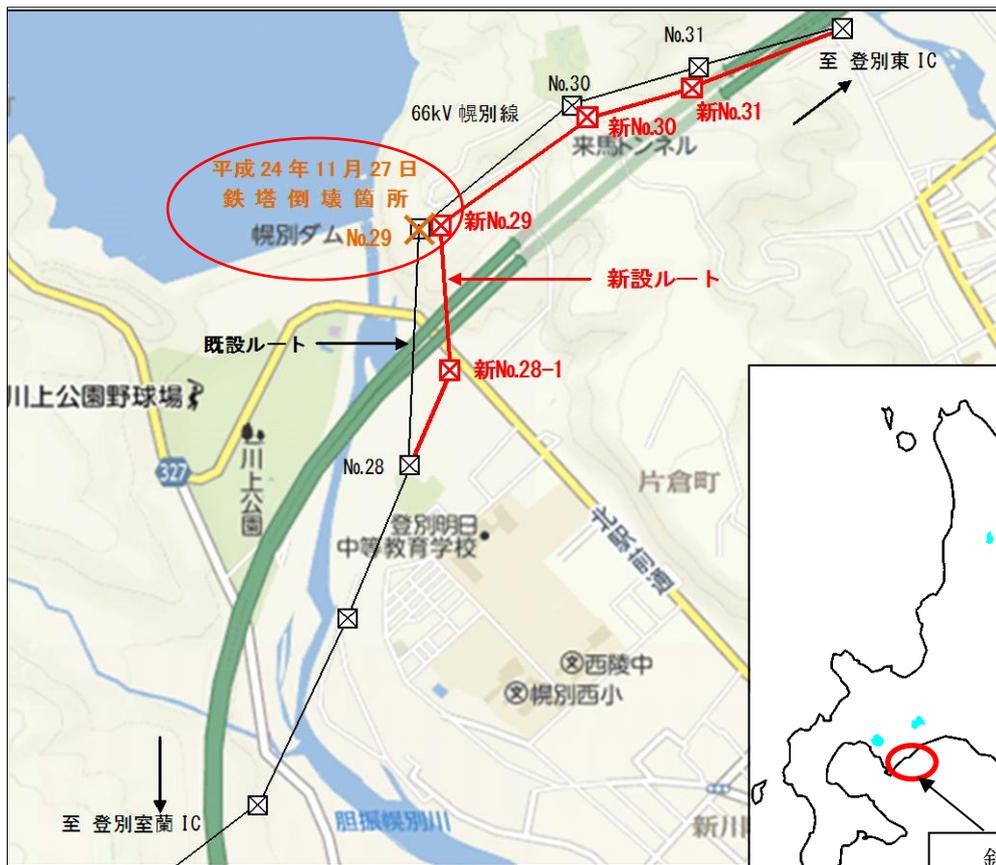
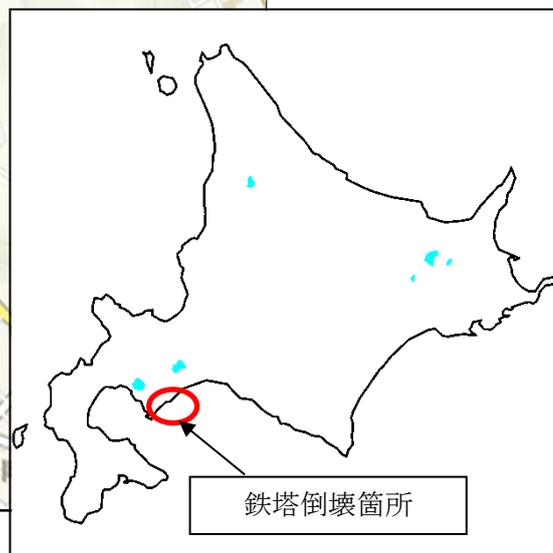
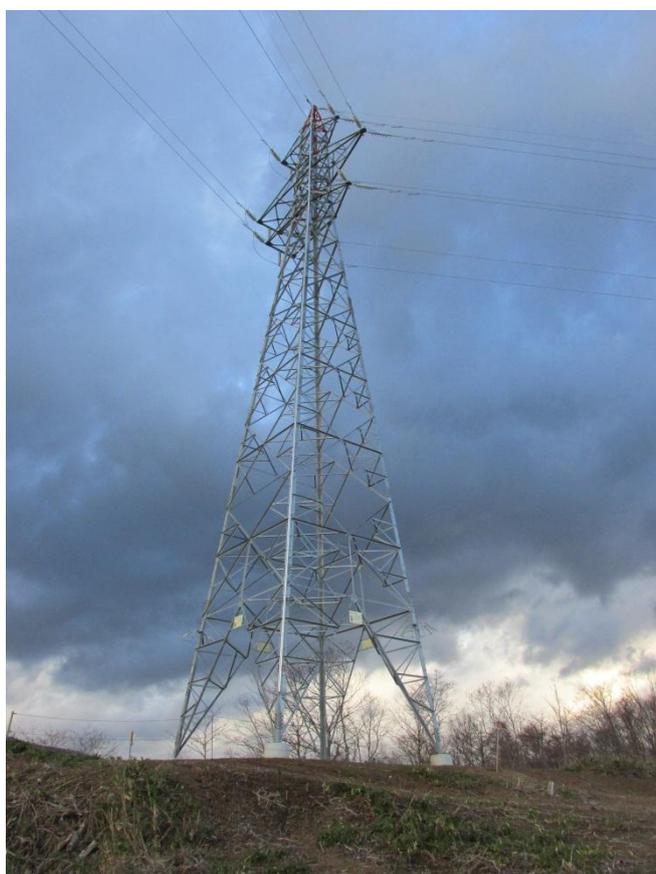
<建て替えられた倒壊鉄塔>

- ① 本事故の状況及び再発防止策について、電力大の会議にて他電力にも情報を共有(本年 2 月及び 4 月)。
- ② 鉄塔倒壊箇所は、着雪量のアンバランスを防ぐため、両端の送電線に捻れ防止ダンパを取り付けるとともに、電気設備の技術基準及び同社の着雪設計を満たす鉄塔と基礎に建て替えた(4 基)(5 月 26 日完了)。
- ③ その他の類似箇所については、鉄塔両側径間に捻れ防止ダンパ(51 基、82 径間、合計 505 個)を取り付けた(10 月 7 日完了)。
- ④ 工事全般(工事の検収等)の完了(11 月 18 日)をもって、同日同社 HP にて本事故に係る対策完了を掲載。

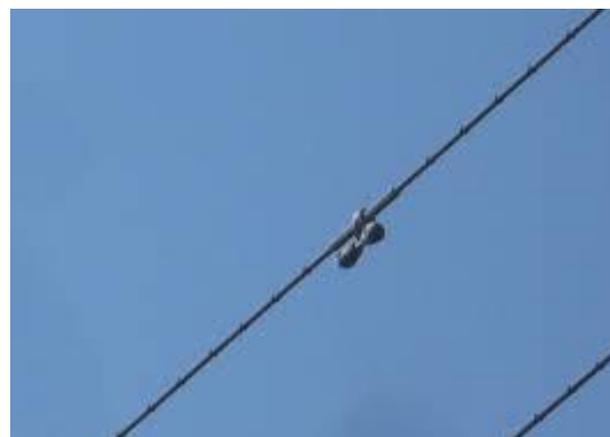
<捻れ防止ダンパの設置>
