(報告)電気工作物の事故に関する 分析結果

平成26年3月10日
商務流通保安グループ
電力安全課

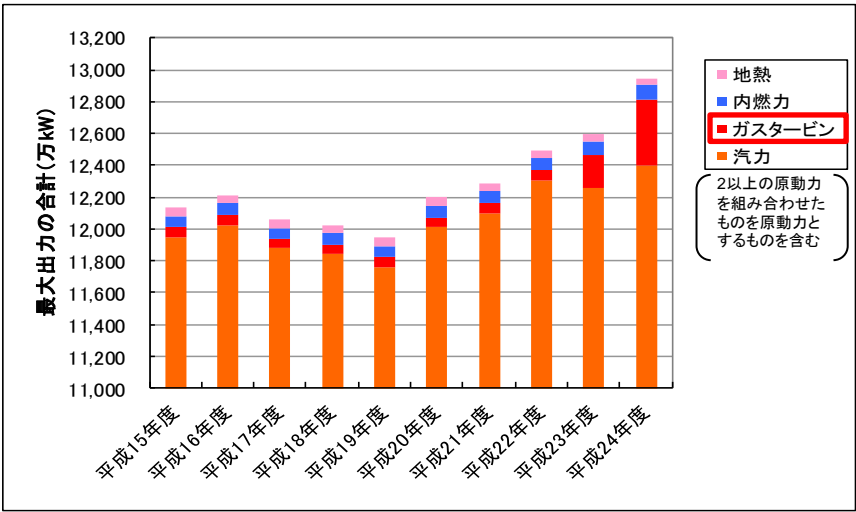
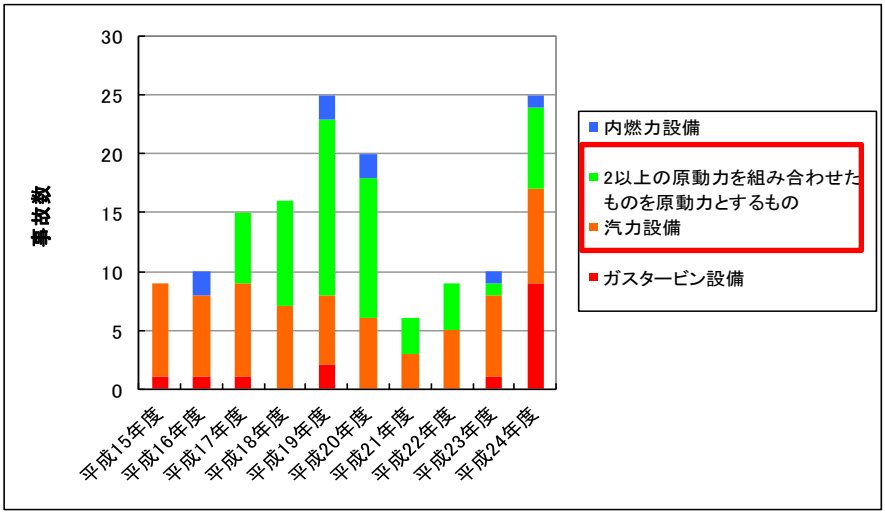
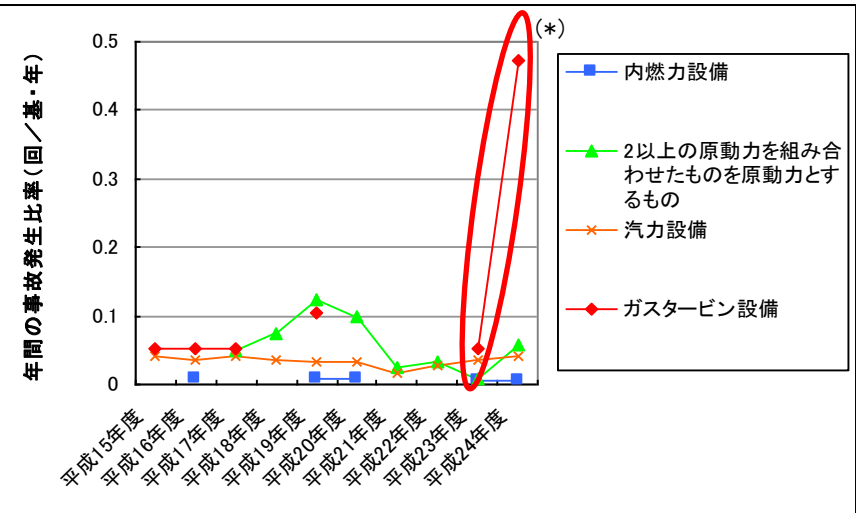
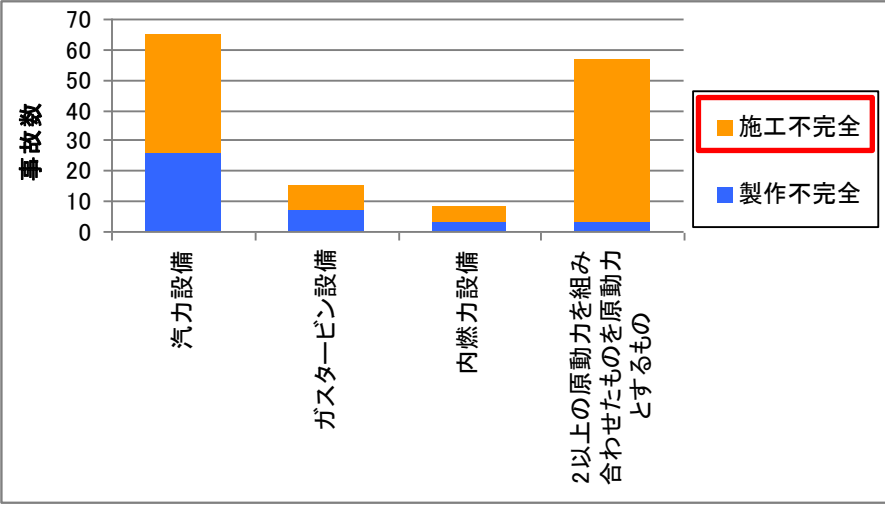
火力発電設備

- 事故数は、汽力設備、2以上の原動力を組み合わせたものを原動力とする設備が多い。
- 平成23年度以降、ガスタービンによる火力発電所が急激に増加。それに伴い、ガスタービンの事故数が増加(*)。
- 事故の原因としては、火力発電設備全般では、施工不完全のケースが多い。

(*: H24年度の事故中4件は、東日本大震災後に設置した緊急設置電源の初期トラブルによるもの。)

- ・発電所1基当たりの年平均事故率は、ガスタービン設備を除き、概ね 10^{-1} (回/基・年)未満で推移。
- ・平成21年度以降、2以上の原動力を組み合わせたものを原動力とする設備の事故率も低下し、汽力設備と同じレベルで推移。
- ・平成23及び24年度に見られるガスタービン設備の顕著な事故率の増加要因は、東日本大震災後の供給力対応として緊急的に設置した電源の初期トラブルによるものが多く、引き続き注視が必要。
- ・過去10年間の累積における事故の原因としては、火力発電設備全般では、施工不完全の割合が多い。
- ・今後とも、製作不完全に対する取組とともに、適切な施工に留意した取組が重要。

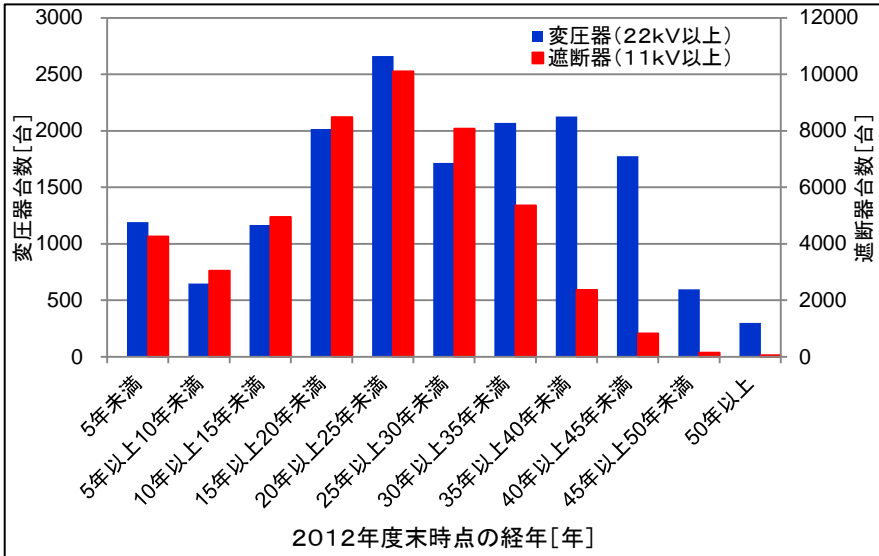
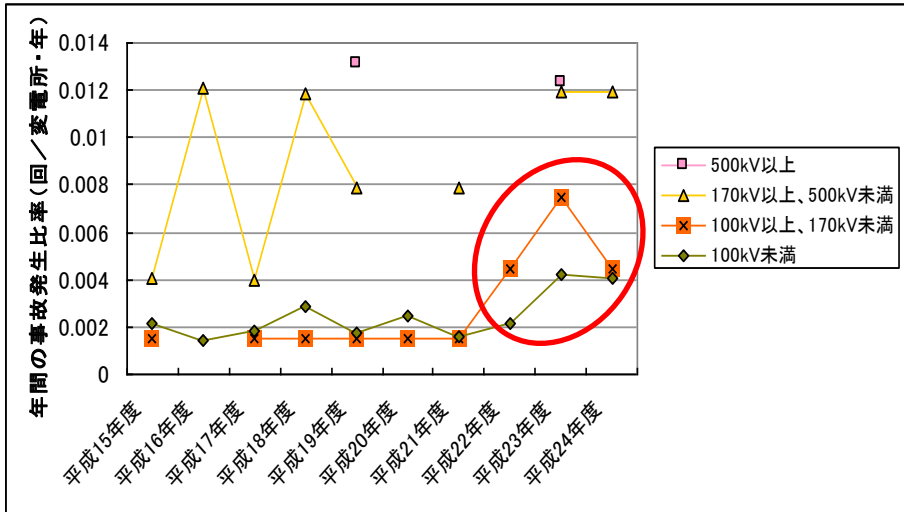
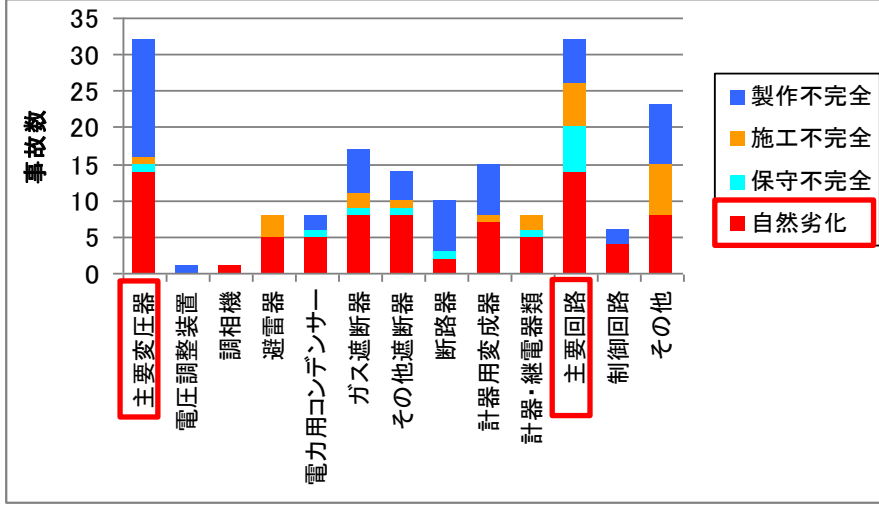
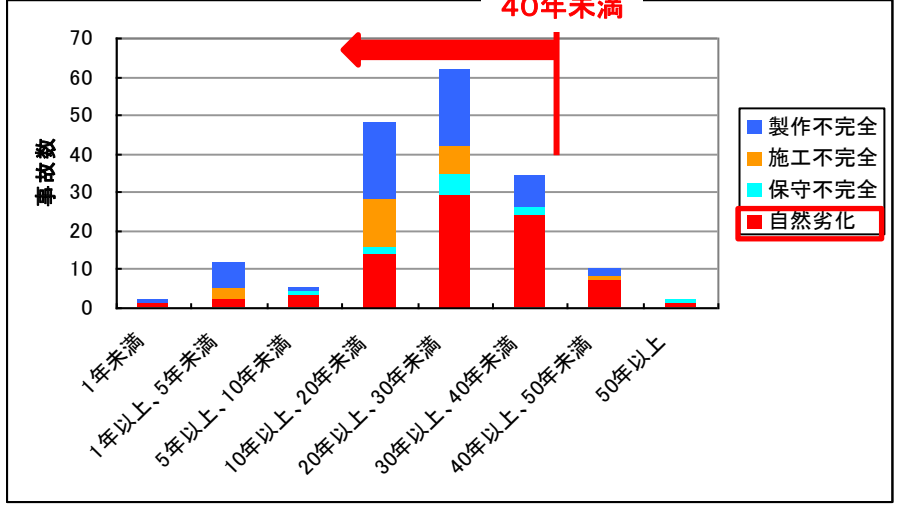
変電設備

- 平成22年度以降、変電設備での事故数が増加。事故率も170kV未満の設備で増加。
- 事故数は、主要変圧器、主要回路が多い。原因としては自然劣化が最も多く、次いで製作不完全などである。
- 設備の経年数では、40年未満の設備の事故数が多い。

- ・変電所1箇所当たりの年平均事故率は、概ね 10^{-2} (回/所・年)未満で推移。
- ・過去10年間を通じて、170kV未満の設備よりも、170kV以上のものが高い。
- ・平成22年度以降、事故数が増加している。偶発的要因によるものと考えられるが、引き続き注視が必要。
- ・事故内訳は、主要変圧器、主要回路で多く、原因は自然劣化が最も多い。
- ・事故を発生した設備の経年別では、10年以上、40年未満の件数が多い。
- ・今後、経年設備が増加傾向にあることを踏まえ、適切な劣化状況の把握と設備保全が重要。

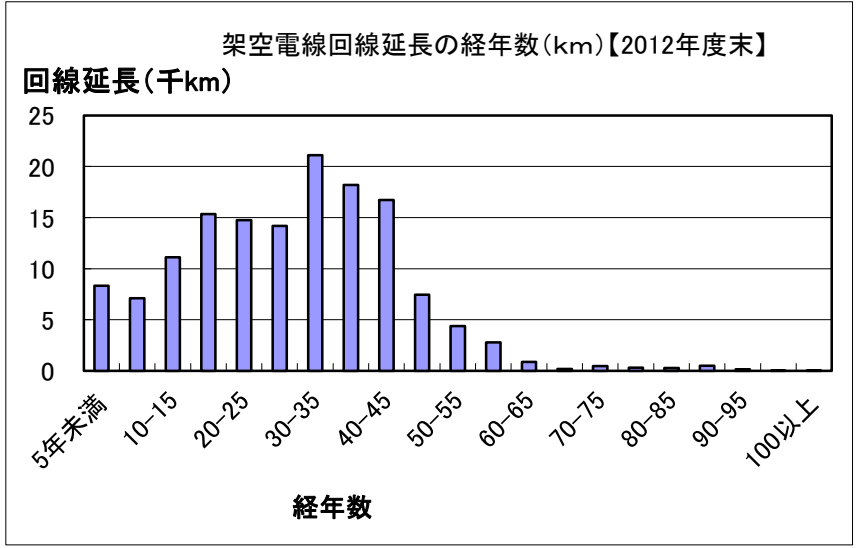
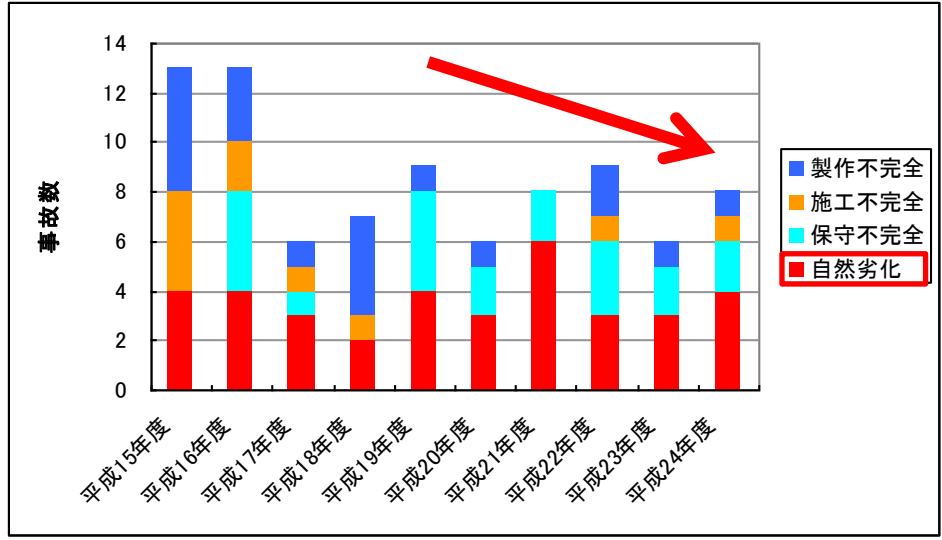
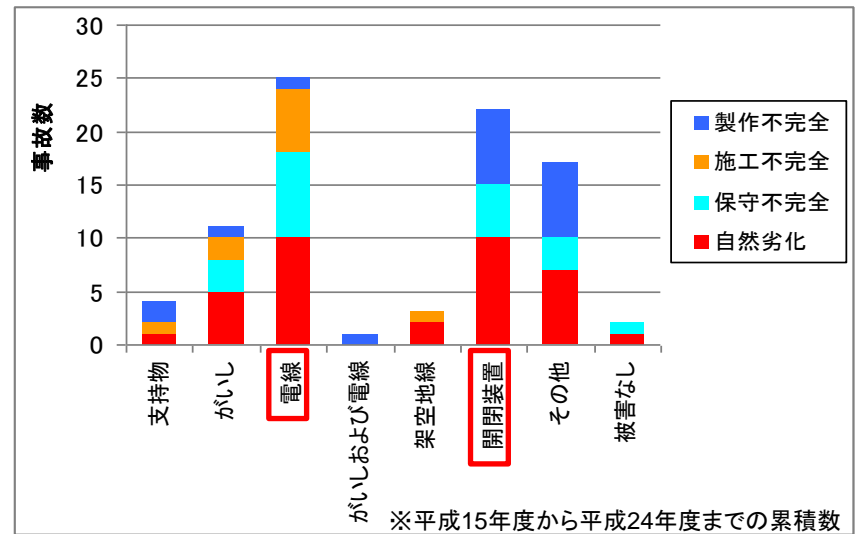
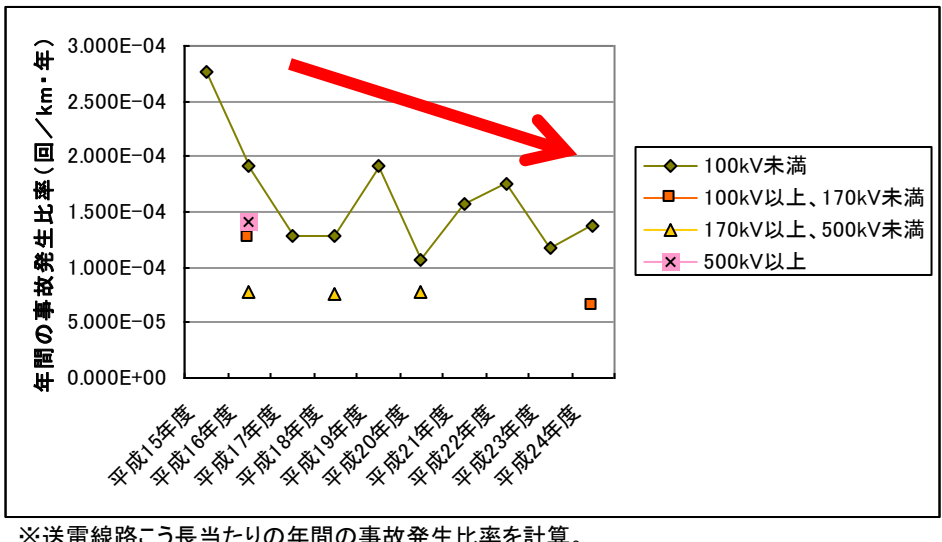
架空送電線設備

- 全体としては、事故数、事故率は減少傾向にある。
- 原因としては、自然劣化が最も多く、他には、製作不完全、保守不完全などである。
- 事故の被害箇所としては、電線、開閉装置などが多い。

- ・送電線回線延長(km)当たりの年平均事故率は、 10^{-4} 未満(回/km・年)で推移。
- ・また、全体として、事故数及び事故率は減少傾向にあるが、その原因は自然劣化が最も多い。
- ・事故の被害箇所としては、電線、開閉装置などが多い。
- ・今後、経年設備が増加傾向にあることを踏まえ、注視が必要。

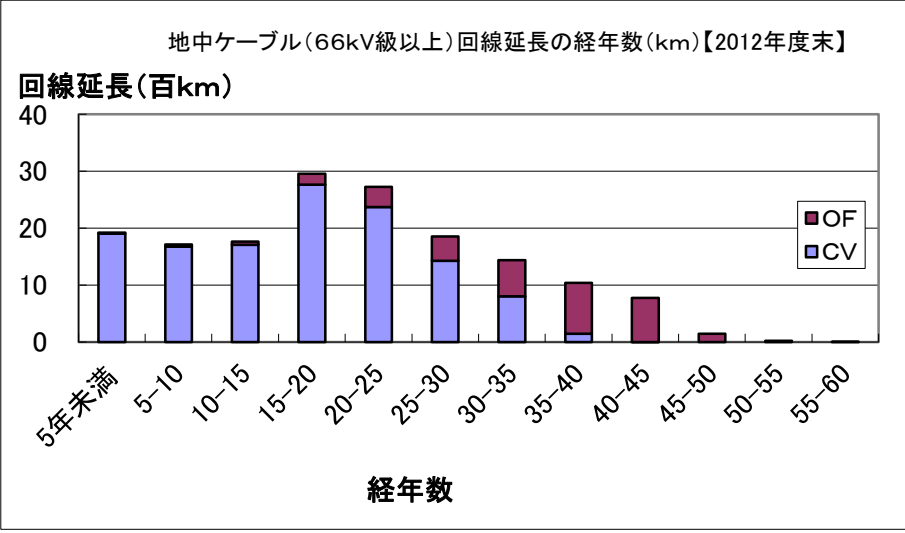
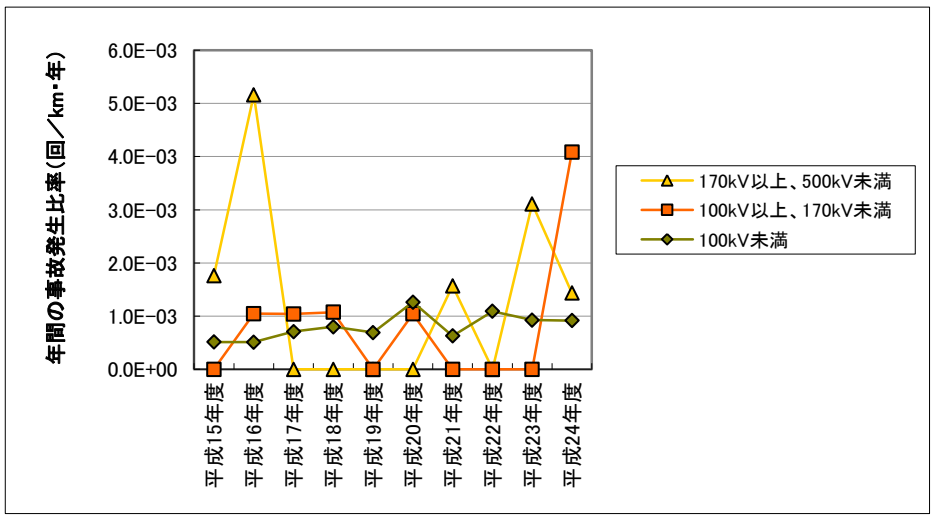
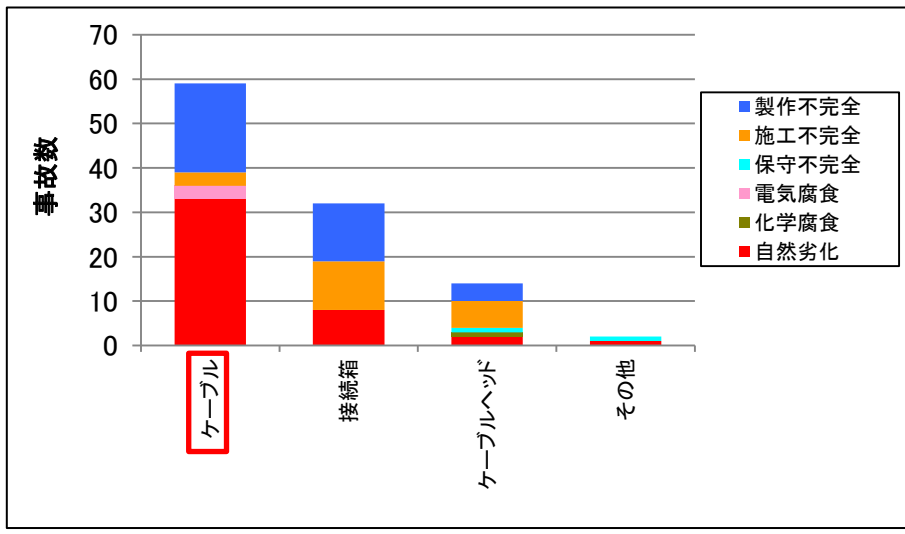
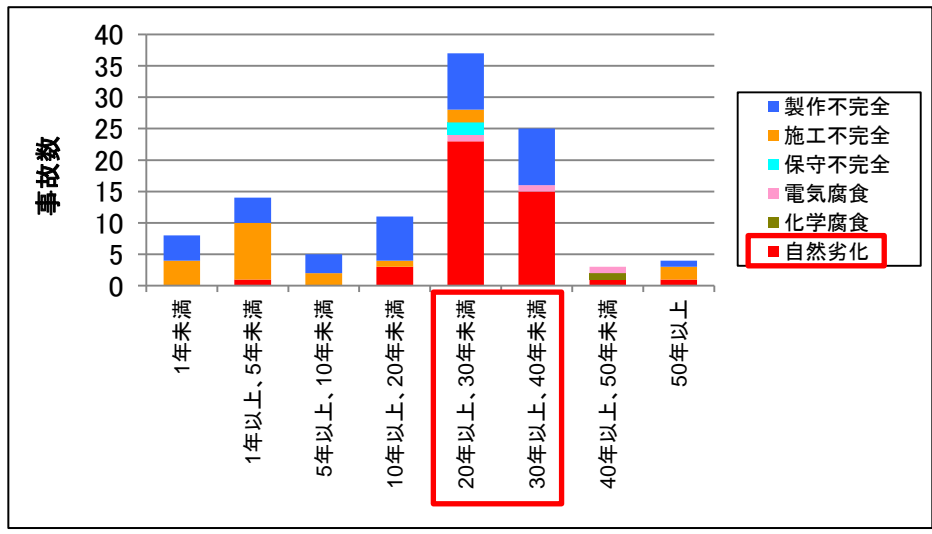
地中送電線設備

- 地中送電線(ケーブル)の回線延長を見ると、経年15年以上が全体の約67%。
- 被害箇所としては、全体としては、ケーブルが最も多い。原因としては、自然劣化が多い。
- 事故を発生した設備の経年数は、20年以上、40年未満のものが多い。

- ・送電線回線延長(km)当たりの年平均事故率は、概ね 10^{-3} (回/km・年)未満で推移。
- ・被害箇所としては、ケーブルが最も多く、原因は自然劣化が多い。また、設備の経年別では、20年以上40年未満のものが多い。
- ・今後、経年劣化に重点をおいた、適切な劣化状況の把握と設備保全が重要。
