太陽光発電設備の規制見直しについて

平成28年3月22日

新エネルギー発電設備事故対応・構造強度WG

商務流通保安グループ電力安全課

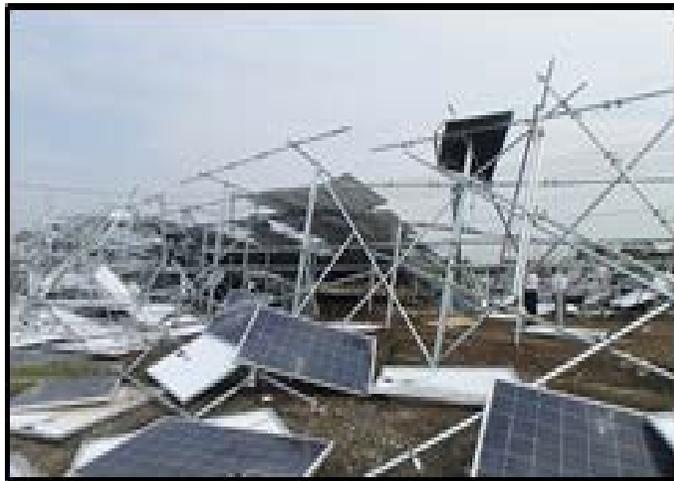
【本年6月：群馬県 突風被害】
（設備出力400kW）

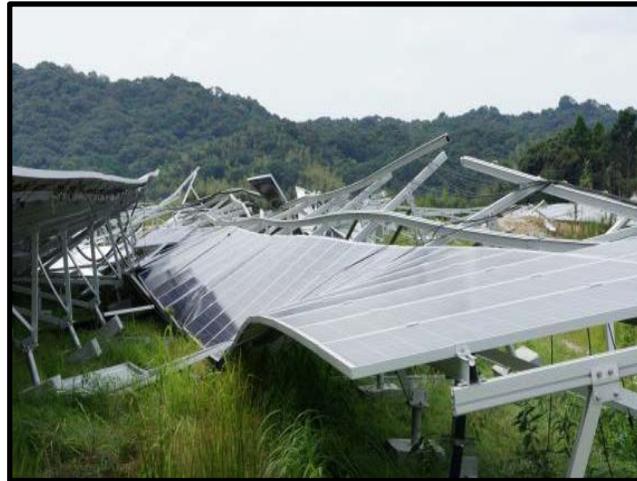
【本年8月：九州 台風15号被害】
（設備出力1,990kW）

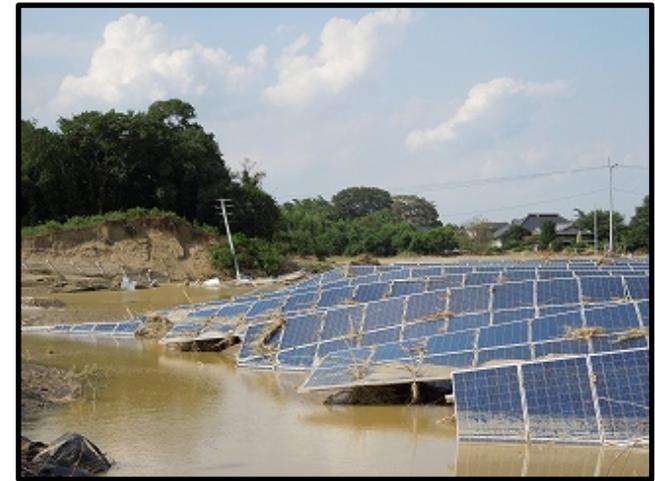
【本年9月：鬼怒川 決壊被害】
（設備出力800kW）

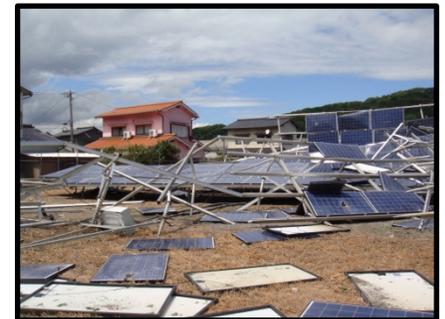
（架台の損壊又はパネルの飛散事例）

- ・ 基礎が抜けたことによりモジュール、架台が倒壊及び構内に飛散した
