震災特例の適用により定期検査を繰り延べた 火力設備の保守管理状況について

電気事業連合会
平成28年3月

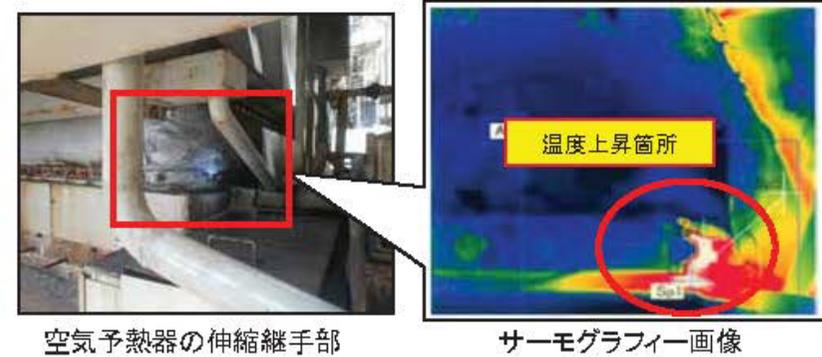
＜事例②＞仮設式／可搬式計測機器を利用した監視強化

サーモグラフィーによって、ガス漏洩が疑われる高温部を傾向監視

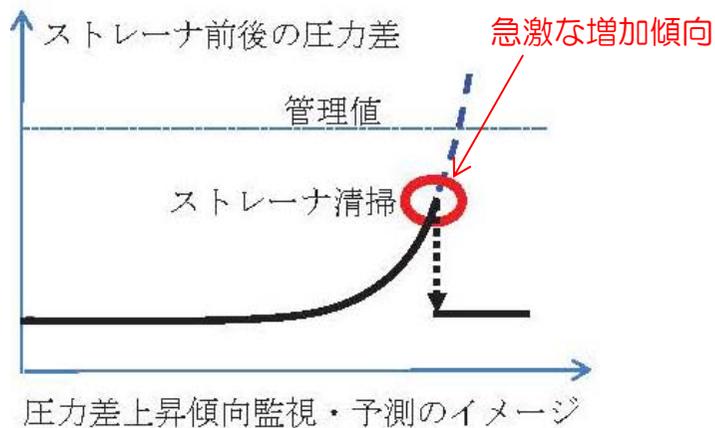
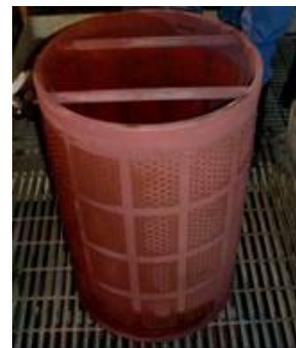
＜事例③＞運転状態値データ採取による傾向監視強化

給水ポンプストレーナ
〔ボイラー給水中の異物を取り除く〕
フィルターの役割をするもの

ユニット高稼働運用に伴い、給水ポンプストレーナ差圧の監視を強化し、急な増加傾向があった場合には管理値に達する前であっても早期に清掃を実施

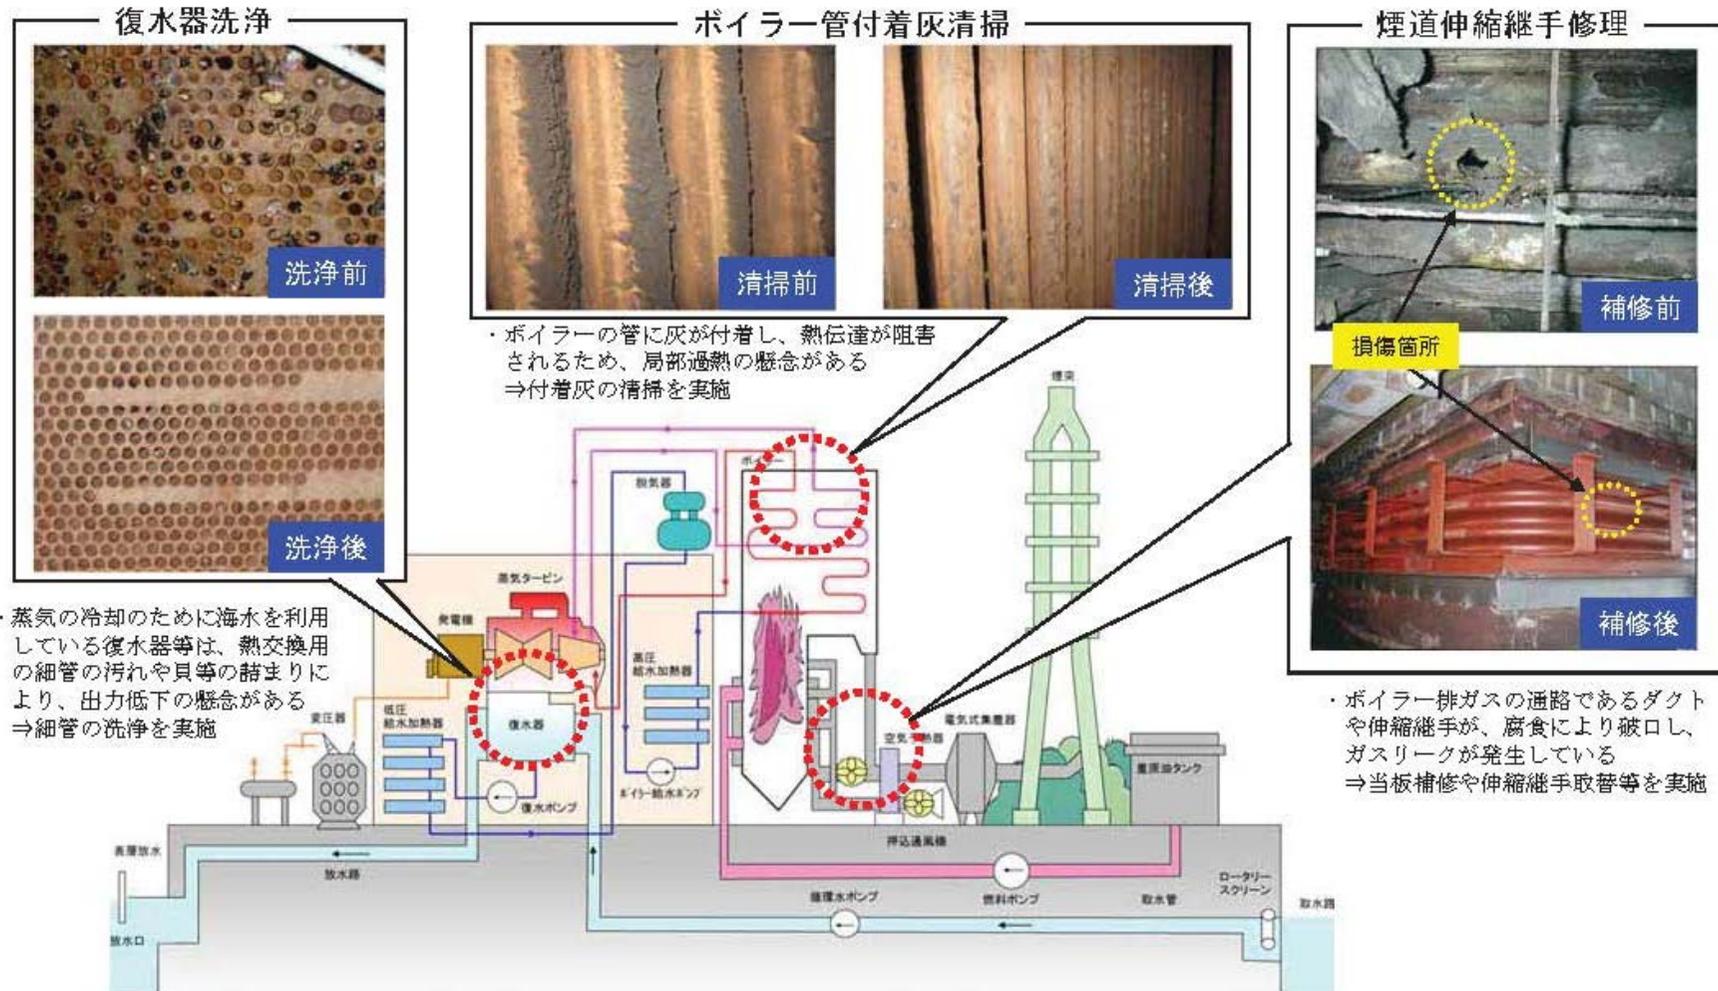
<事例④> 早期の補修

不具合を軽微な段階に留め、需要の低い週末・夜間等を利用し昼夜を問わず早期に補修

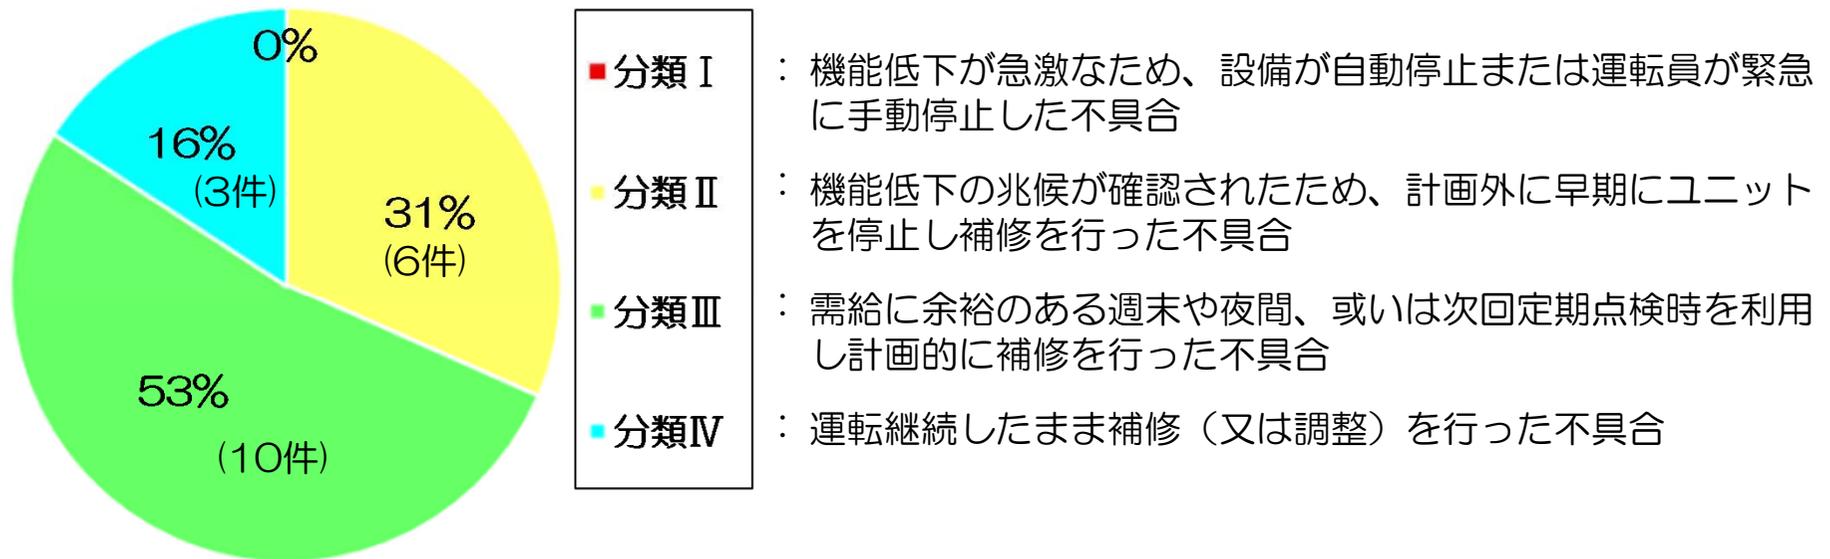
<不具合の分類結果>

○計画外停止によって早期に補修を行った不具合は6件あったものの、自動停止や緊急手動停止を伴うような電気事故に該当する重篤な不具合の発生なし

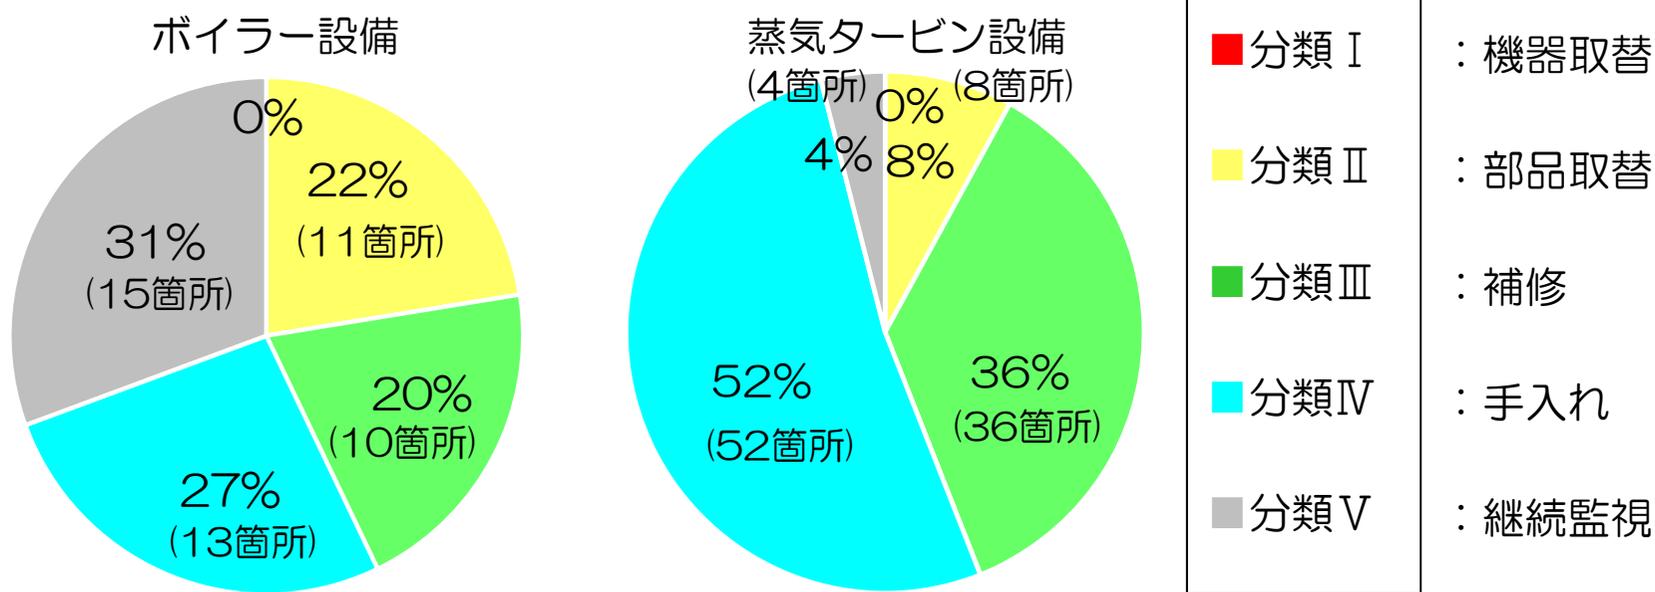
<不具合の分類結果>

○機器取替により長期の定期検査工期延長に至るような重篤な不具合はなし(分類Ⅰ)

〔 部品取替または補修により通常の定期検査工期内で機能回復した不具合が4割強 (分類Ⅱ、分類Ⅲ)
手入れまたは継続監視により機能維持した不具合が6割弱 (分類Ⅳ、分類Ⅴ) 〕
