# 平成二十八年熊本地震における 設備被害と停電復旧対応について

平成28年7月13日  
商務流通保安グループ  
電力安全課

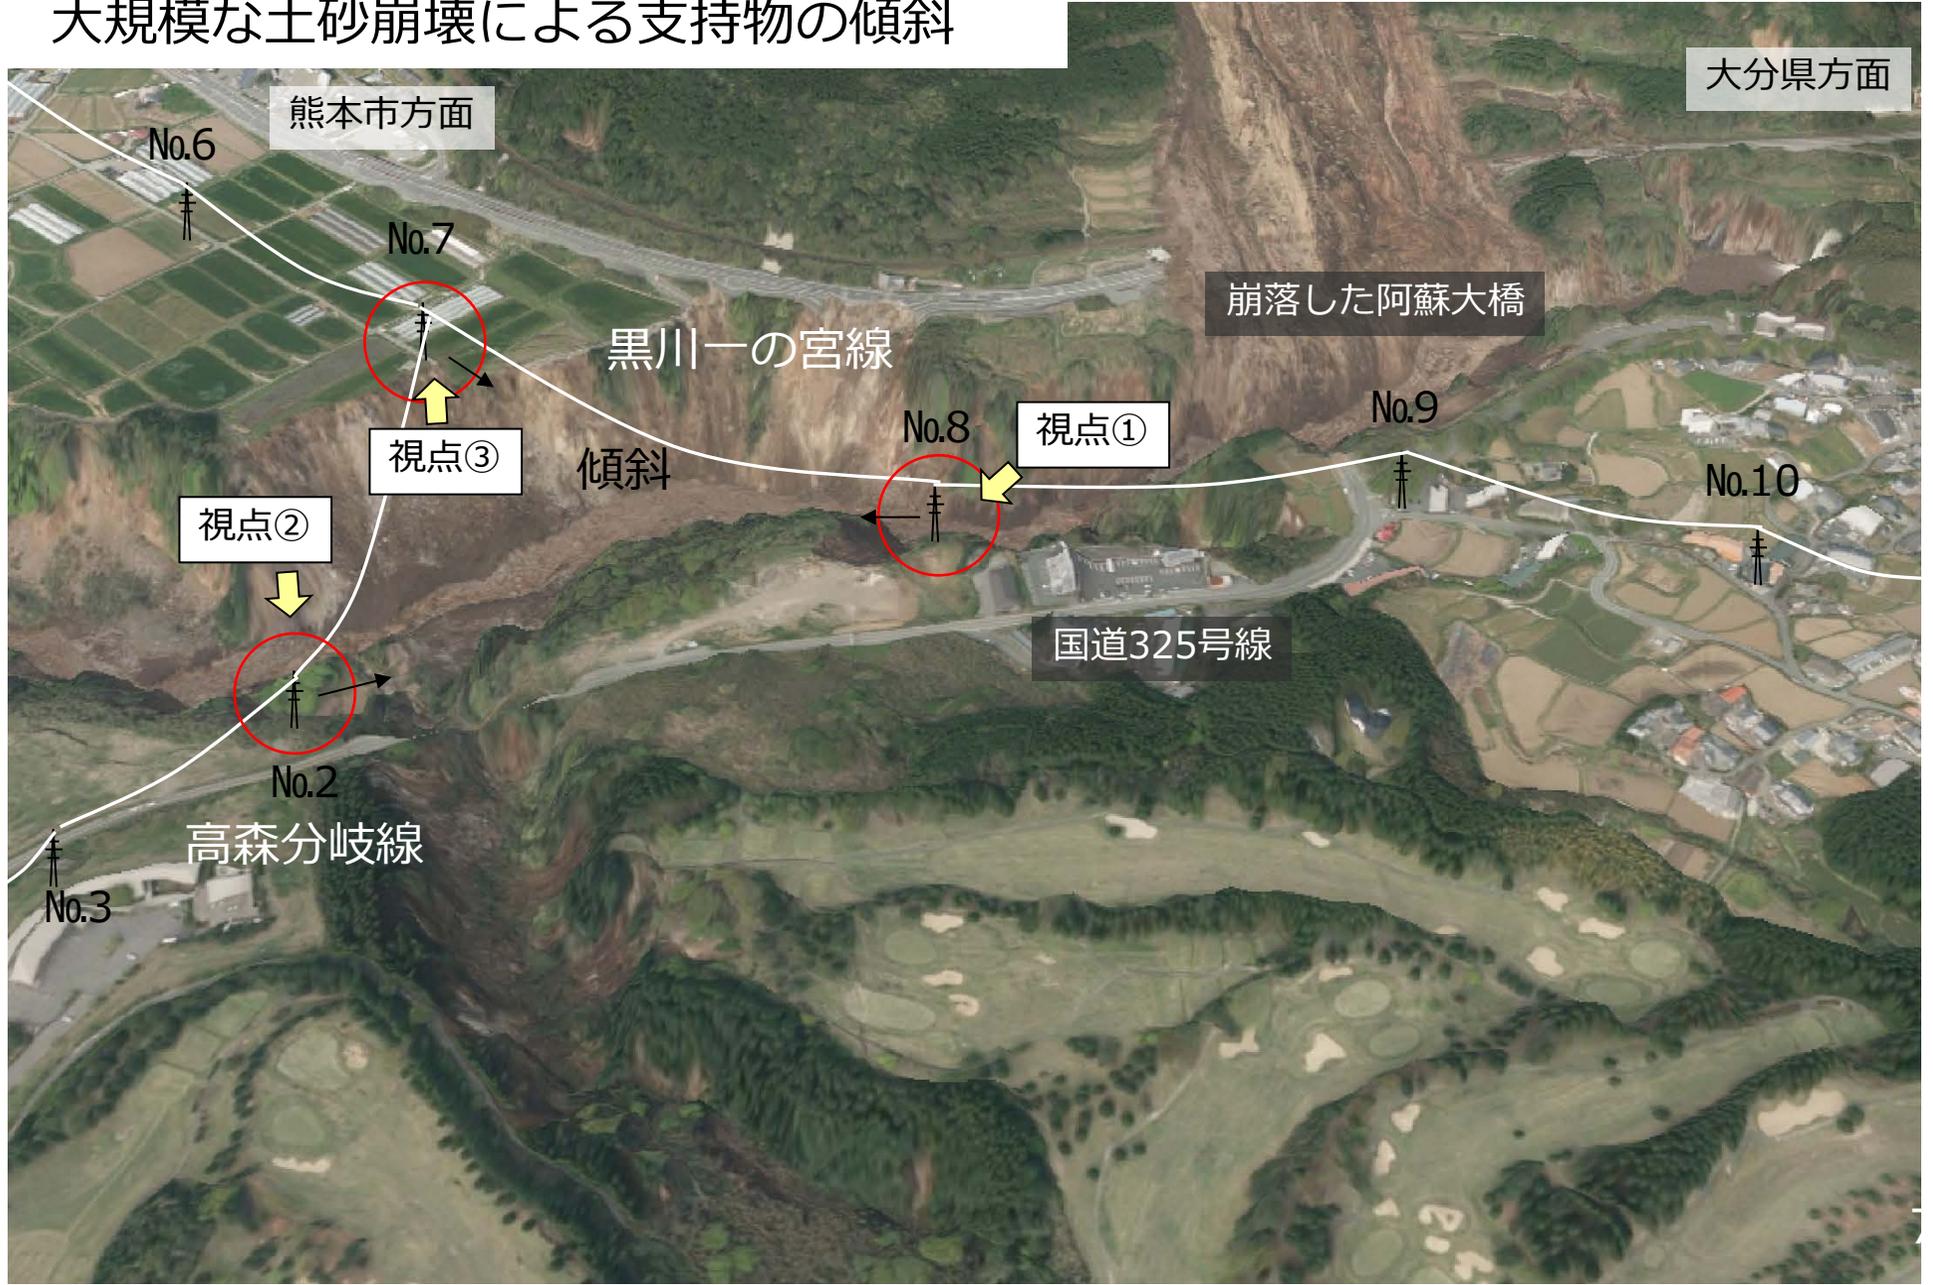
- 大規模な土砂崩壊による支持物の傾斜

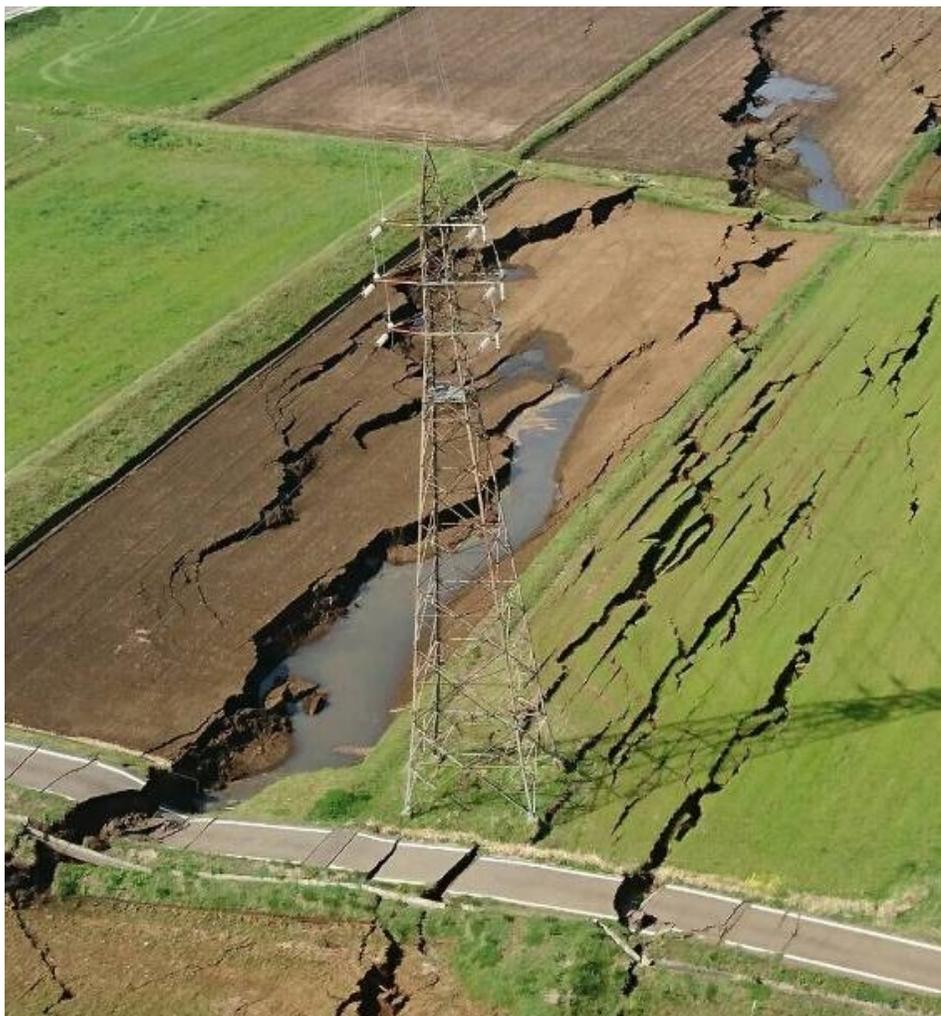
66kV黒川一の宮線No.31

- 地盤の亀裂、地滑りによる支持物の傾斜

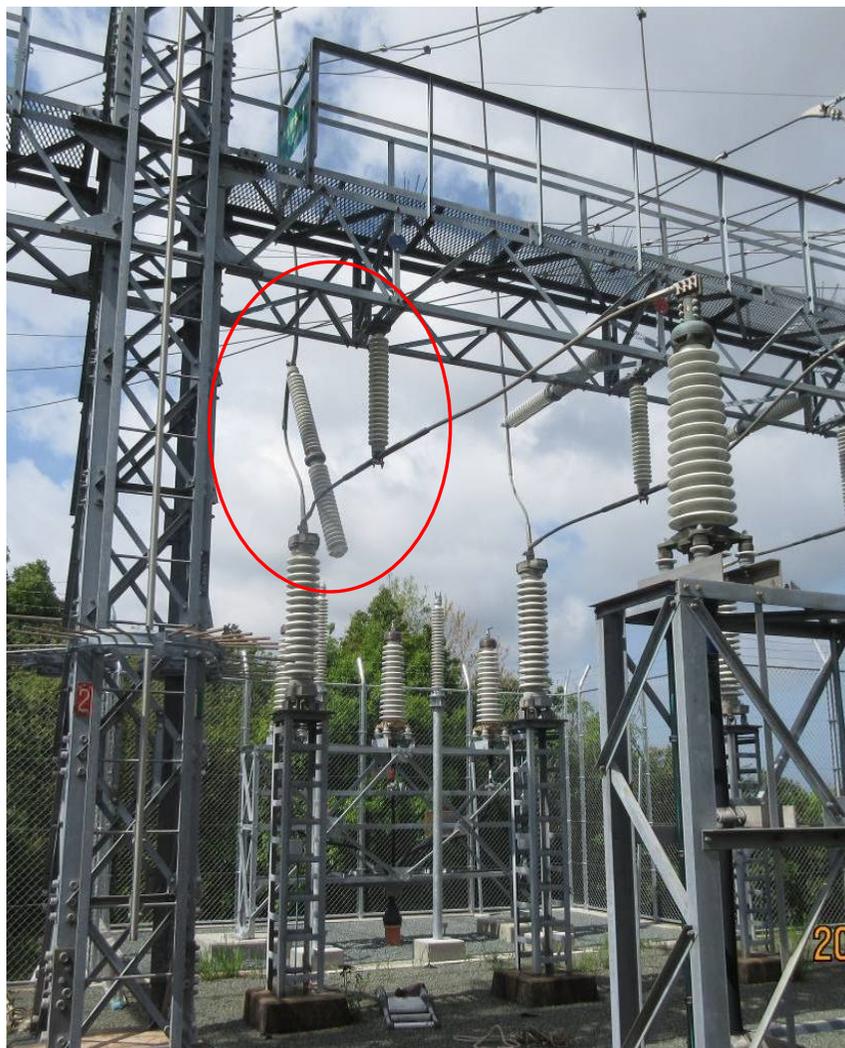
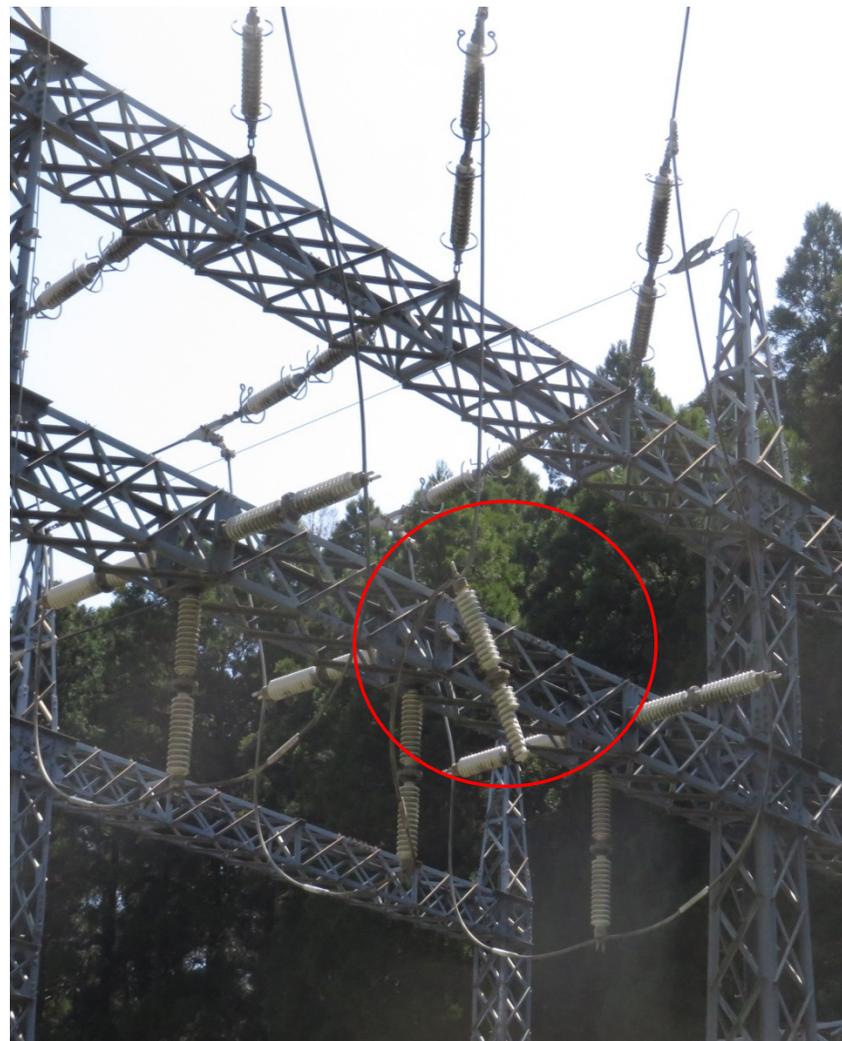
- 長幹支持がいしの折損（110kV）

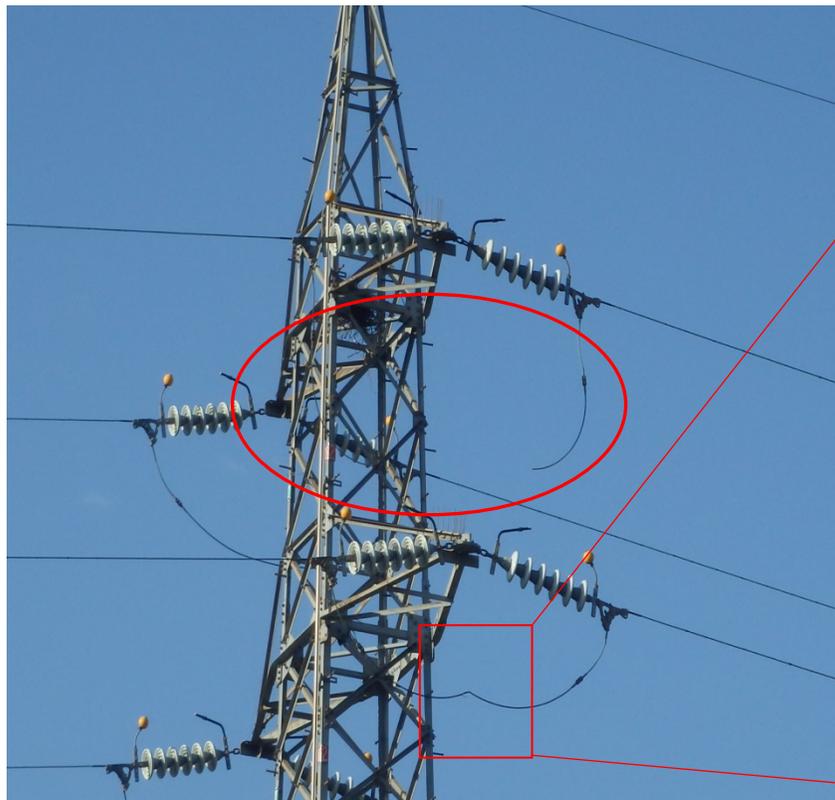
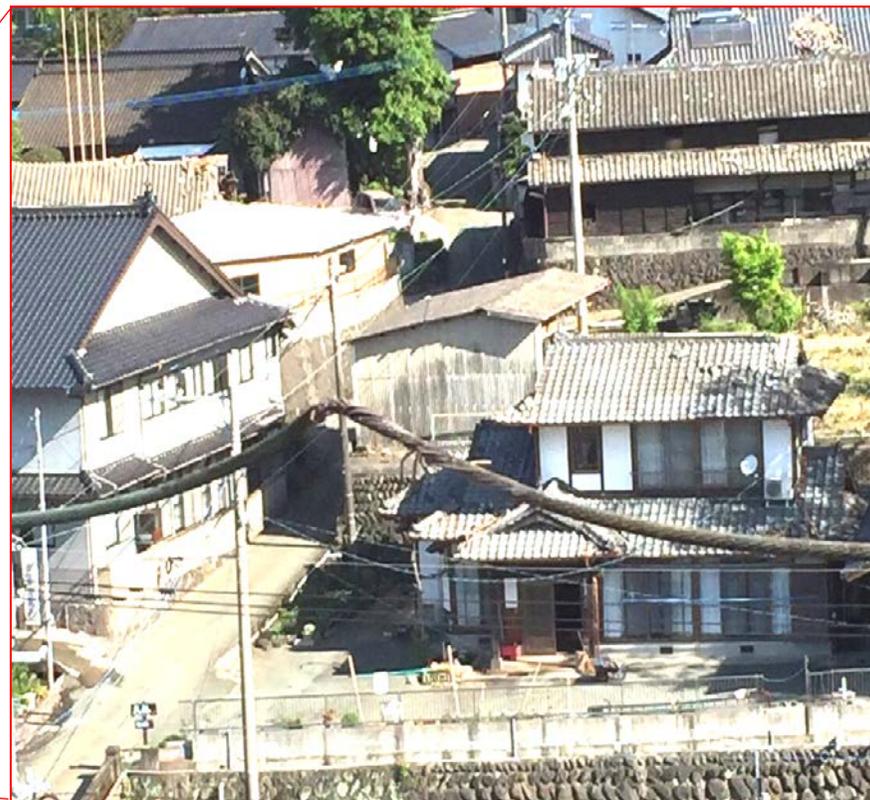
- 電線の断線（ジャンパー線）

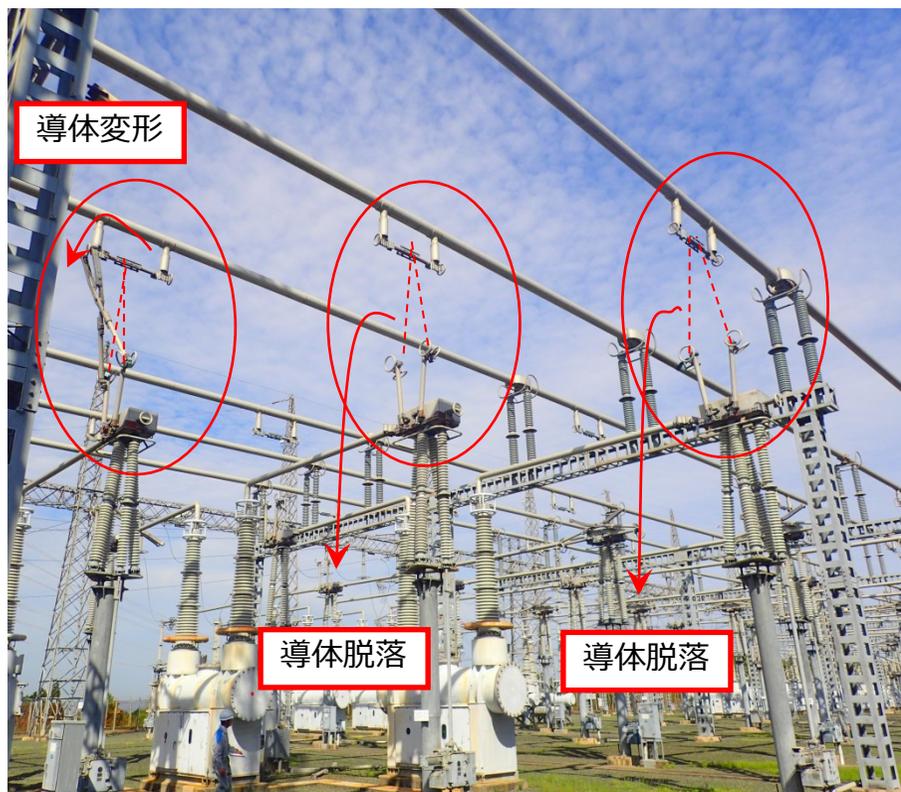
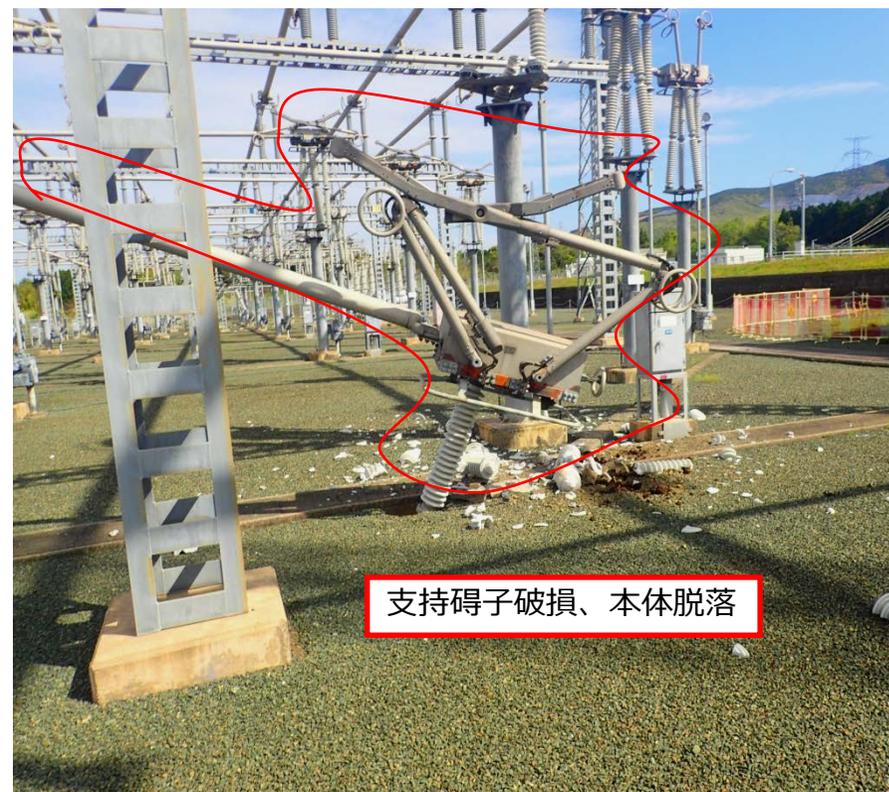
〔熊本変電所〕

- 220kV断路器の破損状況

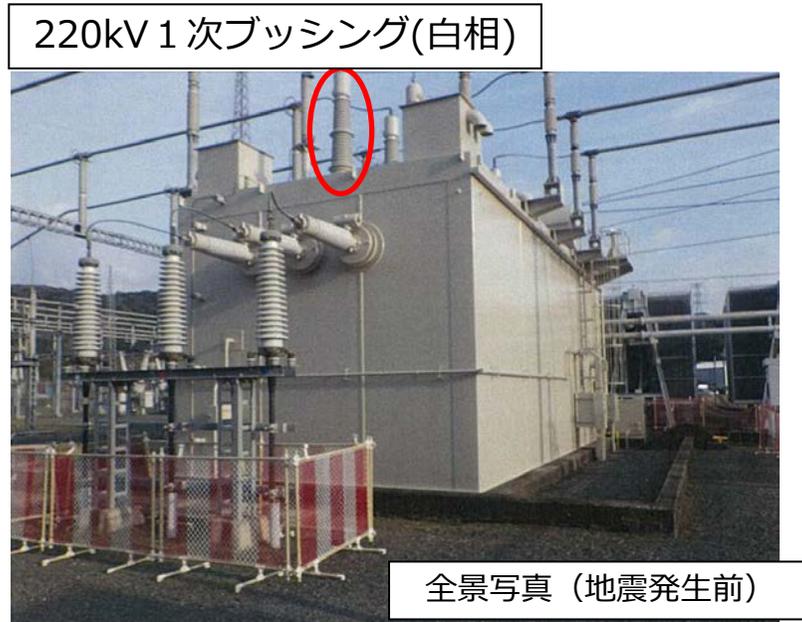
【220kV変圧器のブッシングずれ・漏油状況】

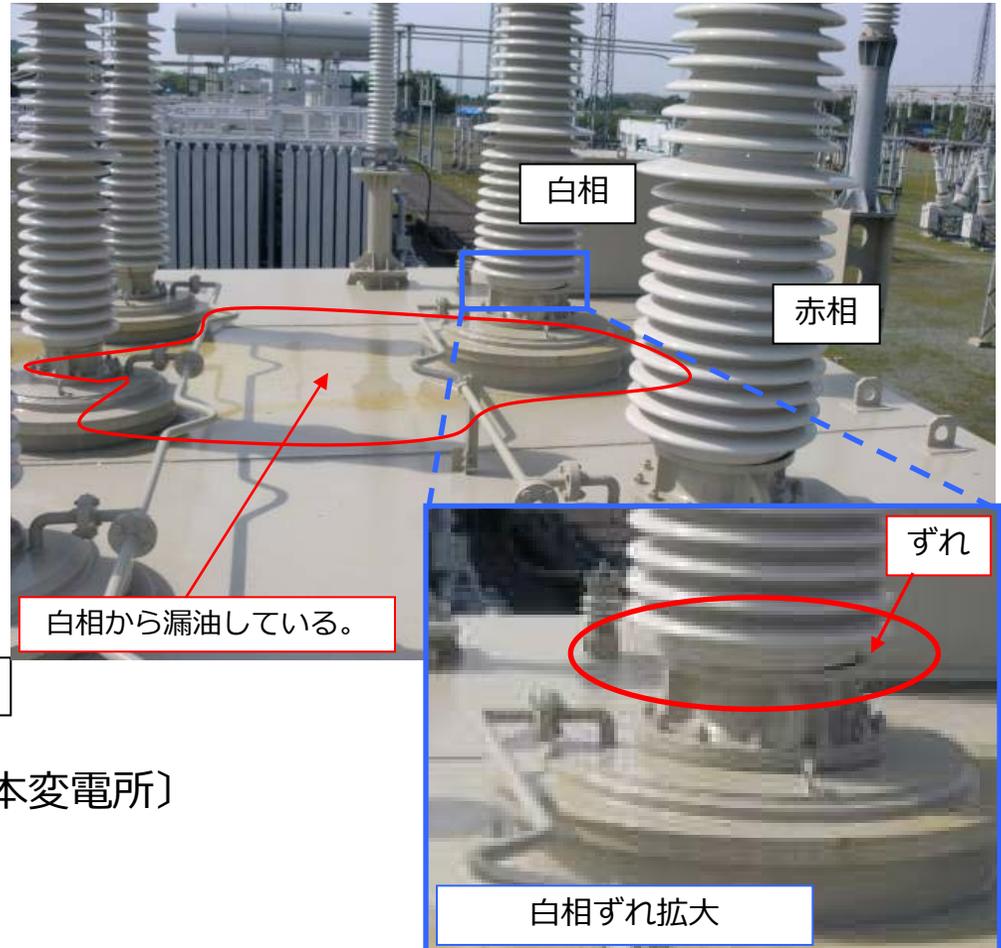
【220kV 1次ブッシングの漏油状況】

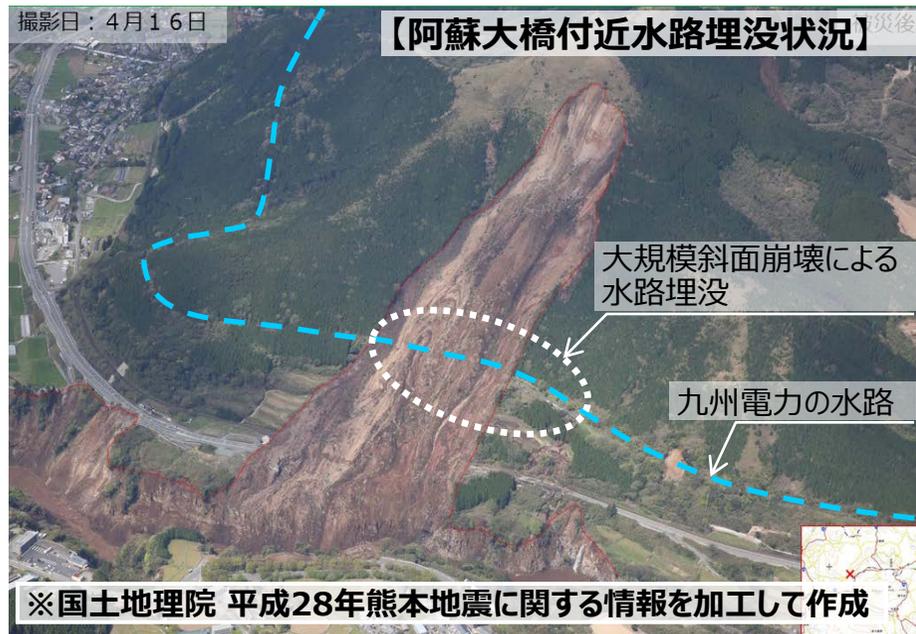
【阿蘇大橋付近水路埋没状況】災後

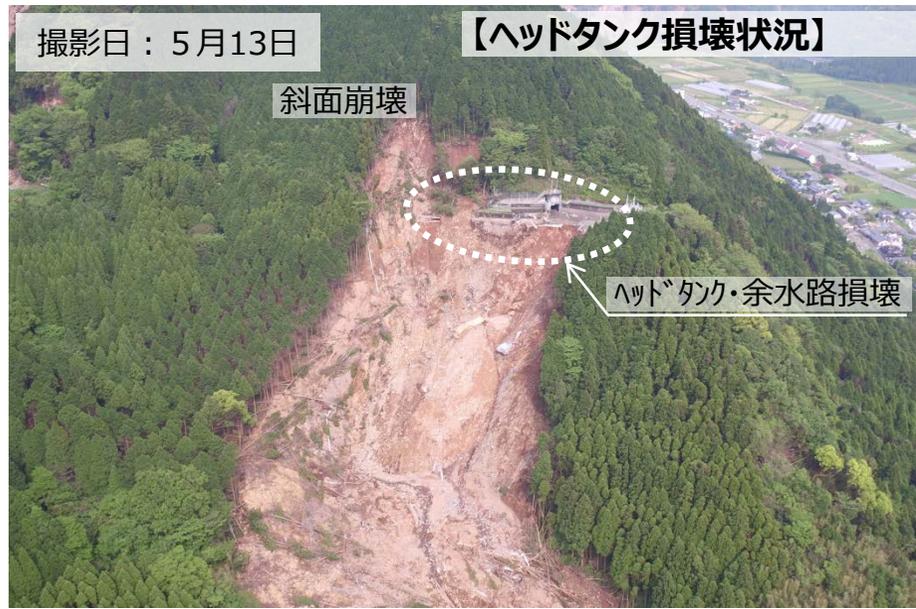
【ヘッドタンク損壊状況】

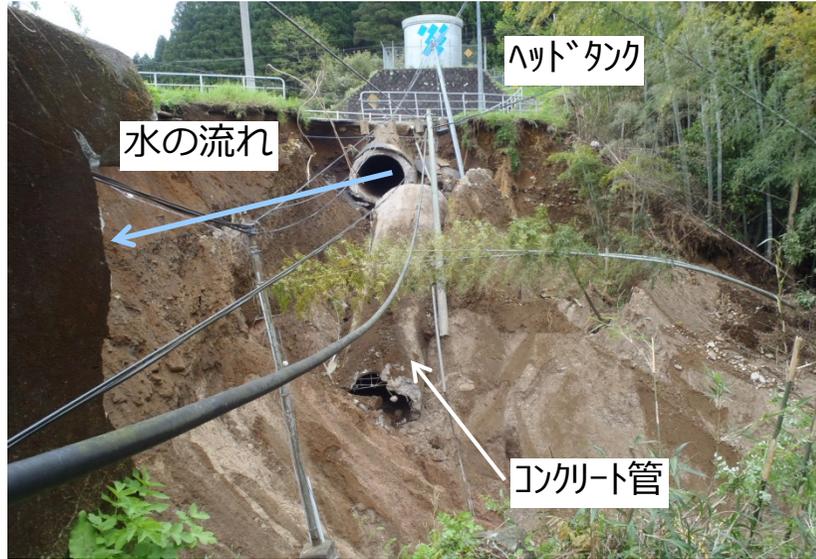
〔菊池川第二発電所〕

水圧管路（コンクリート管）一部破損（脱落）

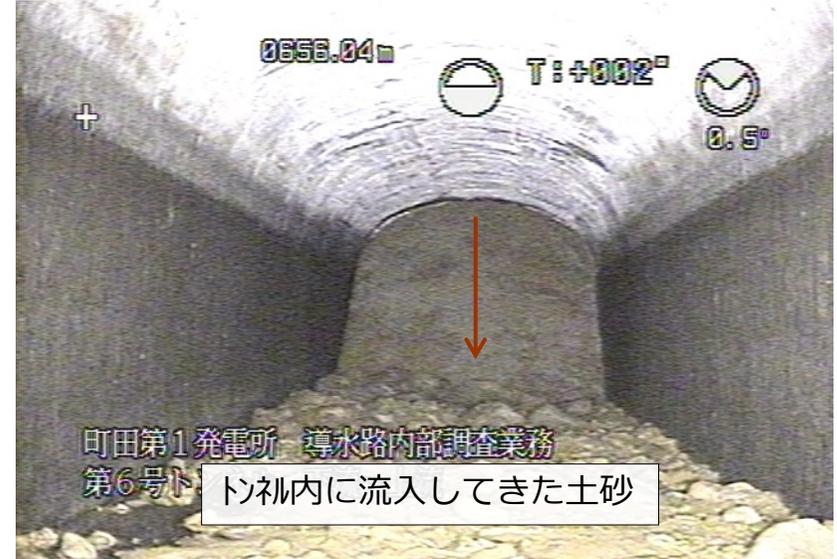
〔町田第一発電所〕

導水路トンネルアーチ部一部崩落  
(自走式カメラにより確認)

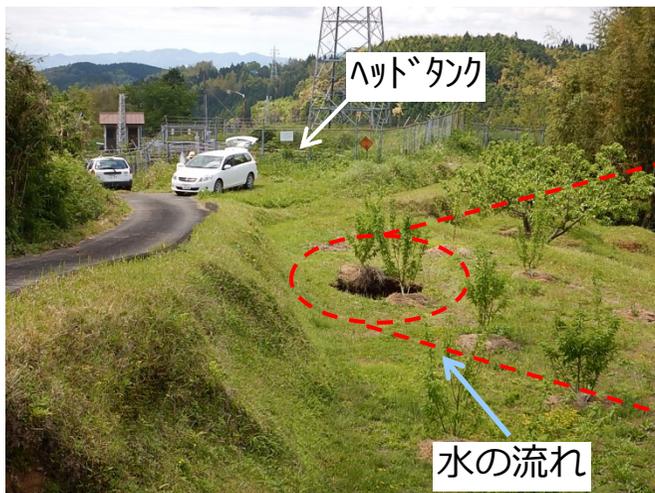
〔菊池川第三発電所〕

導水路トンネルアーチ部一部崩落

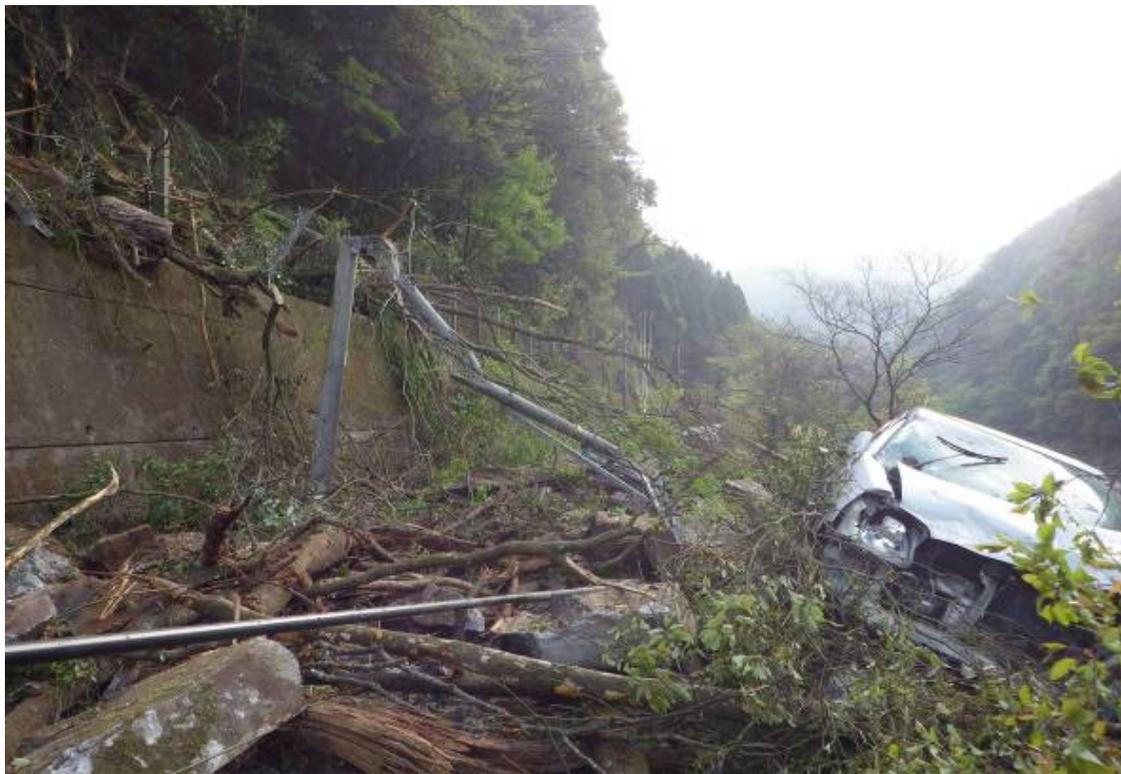
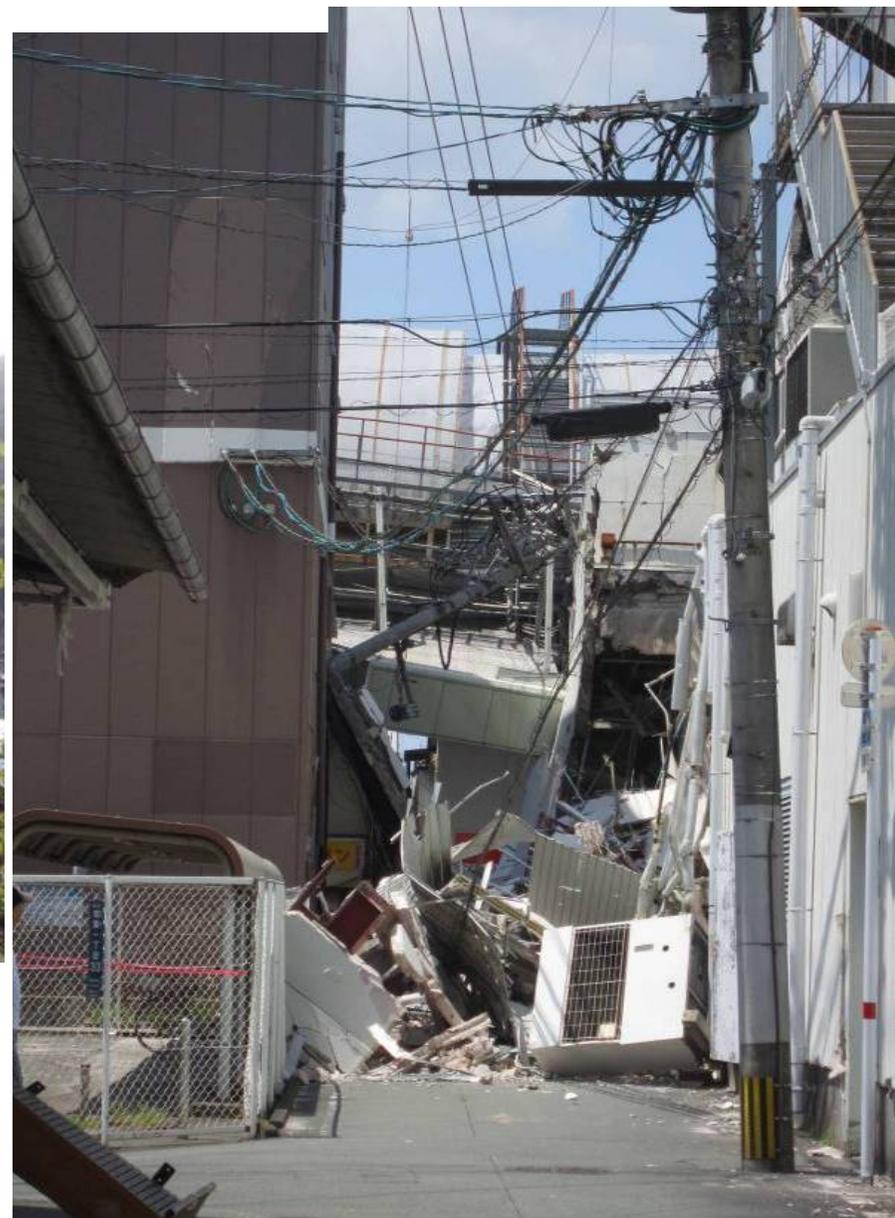
- 電柱折損
