# 平成28年熊本地震を受けた 電気設備自然災害等対策WGとりまとめ の概要

平成29年3月21日

経済産業省 商務流通保安グループ<sup>o</sup>

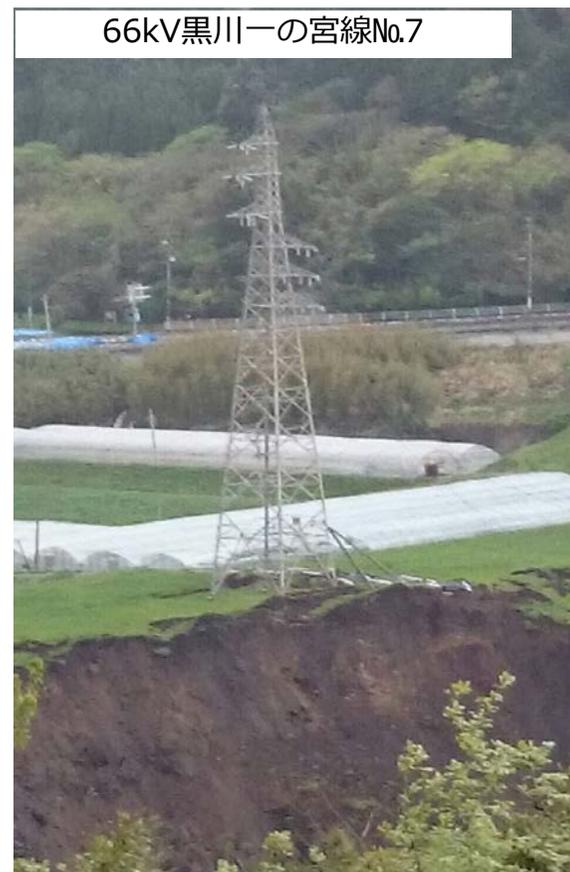
66kV黒川一の宮線No.7

- 地震による設備の被害率は低かったが、鉄塔近傍まで土砂崩れが迫り、鉄塔が傾斜した箇所もあった。
- 大規模な供給支障は回避されたものの、黒川一の宮線は単一ルートであり、系統切り替えによる対応が困難だった。

- ✓ 地滑りリスクも勘案して鉄塔建設地点を決定  
(カルデラ地域は特に要配慮)
- ✓ ハザードマップの更新の際は、設備の補強や移転といった対策を実施

- ✓ あらかじめ、設備損壊時の復旧対応の在り方を検討
