平成29年度に発生した事故・災害への 対応について

平成30年3月12日

経済産業省 産業保安グループ^o
電力安全課

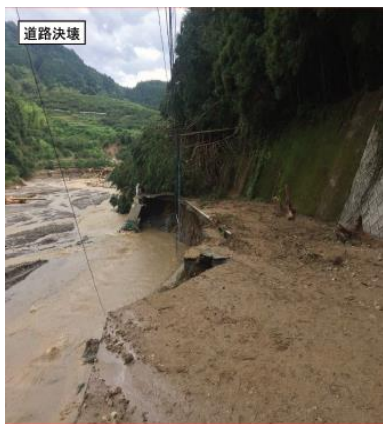
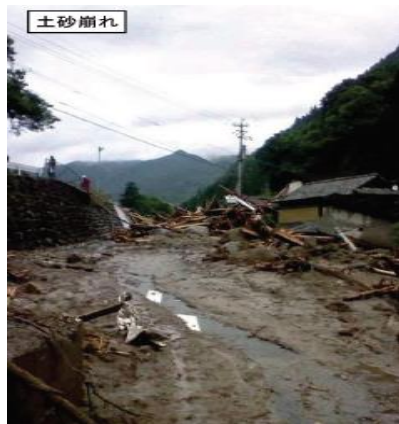
- ・ 土砂崩れ、道路決壊等により現場への進入が不可能な地域があったため。

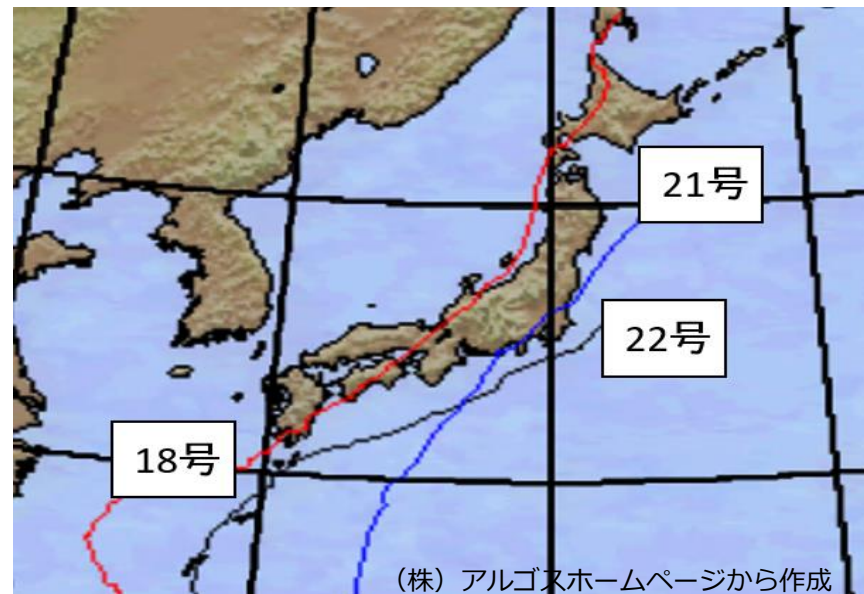
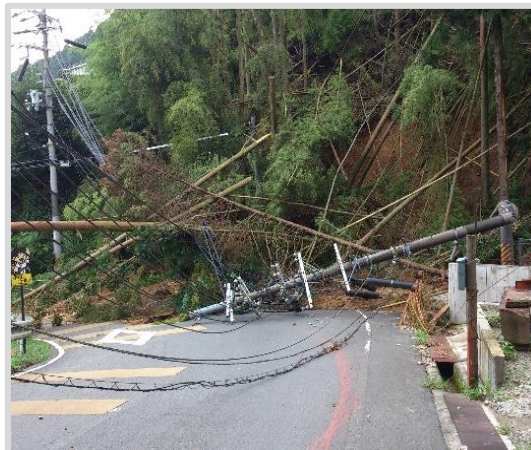
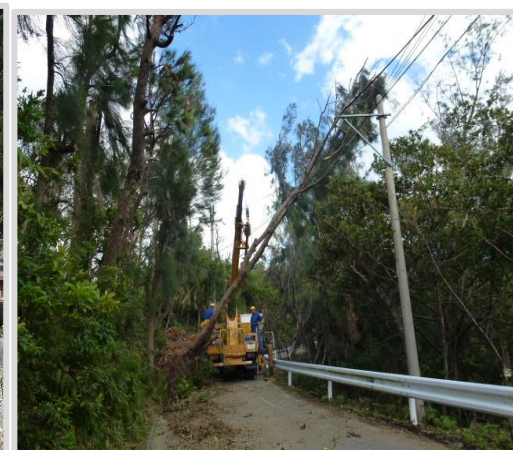
- 停電による被害の多くは、飛来物や樹木の高圧線への接触や、倒木等による高圧線断線・電柱倒壊が原因であった（それ以外の重大な設備損壊は発生せず）。

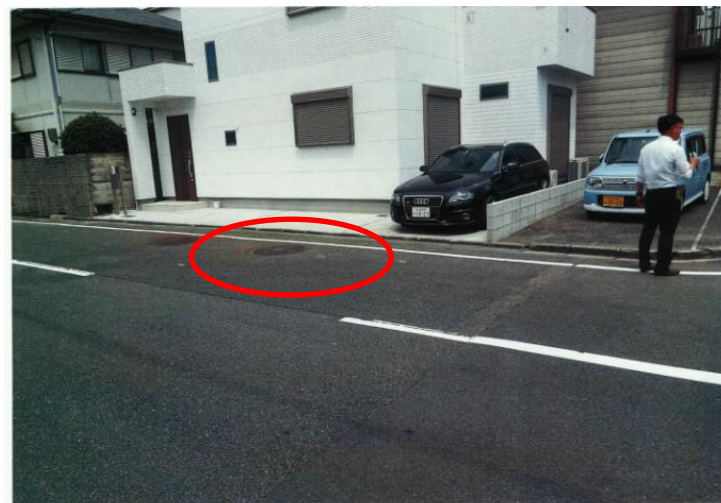
事故現場（マンホールの蓋のズレがあったと報道あり）

- 8/23（水）5:43 に発生した大阪府吹田市の地中送電線の絶縁破壊事故（2ヶ所※）により、大阪府内で最大約3.4万戸の停電が発生。

※CVケーブル1ヶ所、CVケーブルとOFケーブルの接続機器1ヶ所

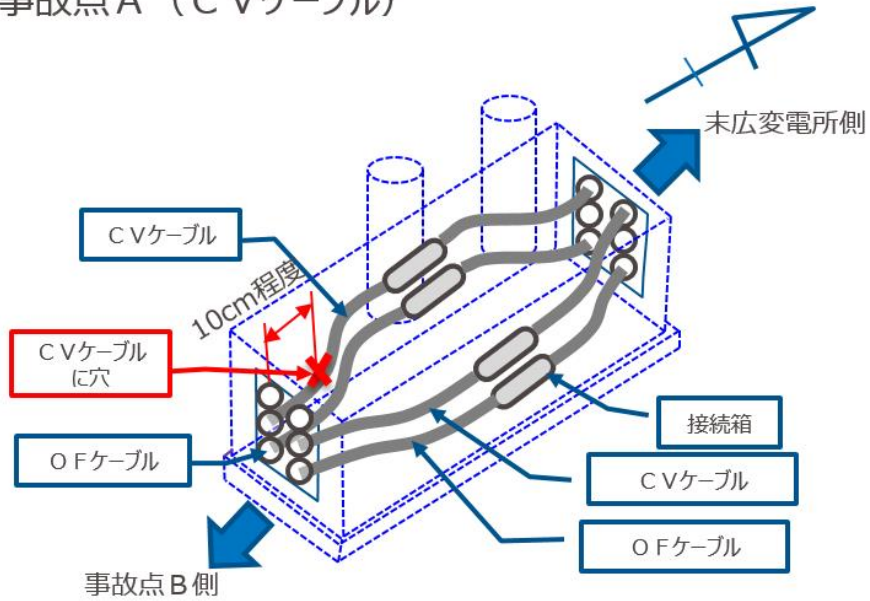
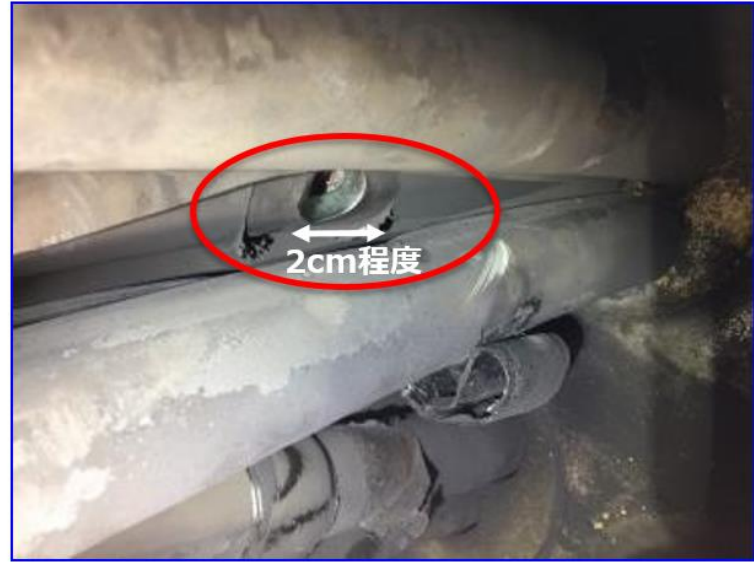
事故点A (CVケーブル)

① CVケーブルに水分が浸入し（※）、劣化・破損

※遮水層付きのケーブルではなかった

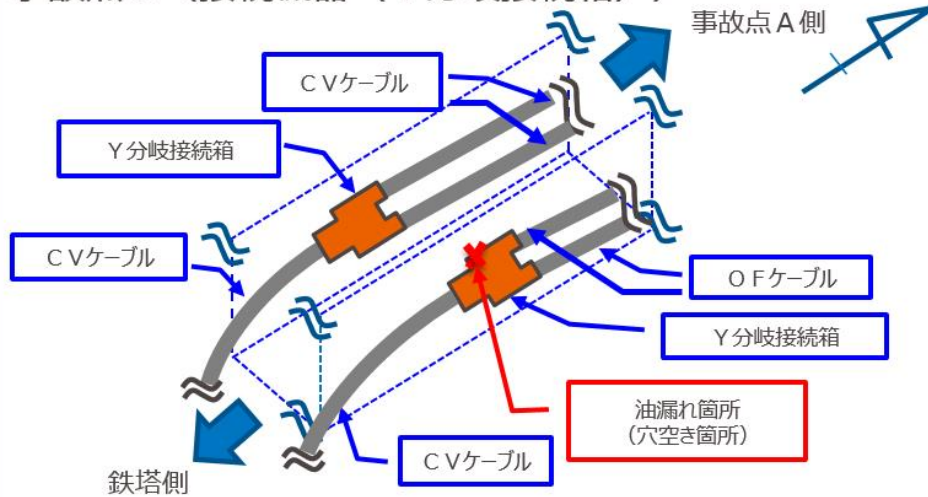
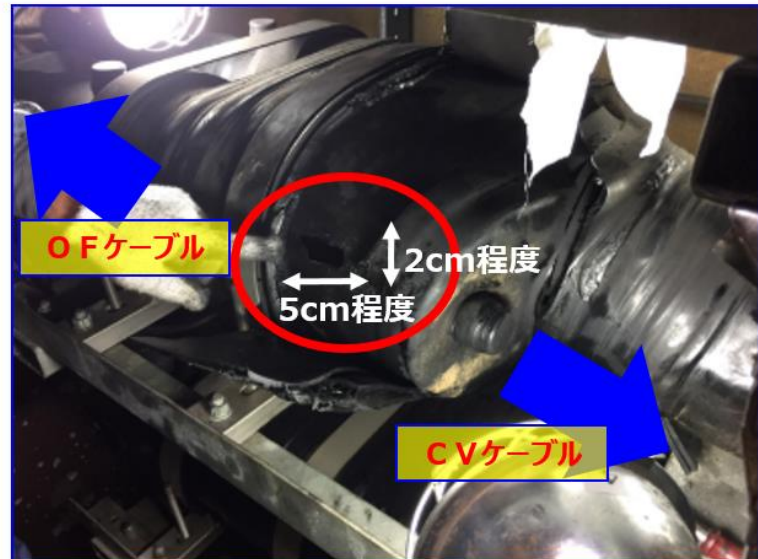
事故点B (接続機器 (Y分岐接続箱))

② もう1回線側（OFケーブル側）に影響が及び、電圧が上昇

③ **施工ミス（2008年当時）**のため脆弱になっていたもう1回線側の接続機器が、電圧上昇に耐えきれず絶縁破壊（正常な施工であれば耐えられる程度の上昇）
