淡路市北淡震災記念公園風力発電設備における倒壊事故について

2019年3月11日
淡路市・（株）ほくだん

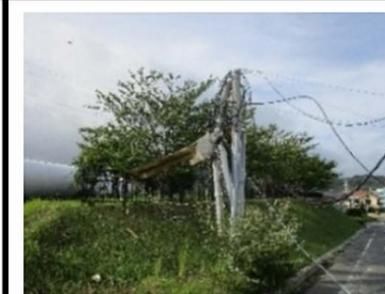
図1-9 構内柱①（折損）

- 周辺の被害：
施設の構内柱①が1本ブレードにより切断され、別の構内柱②が1本倒伏した。

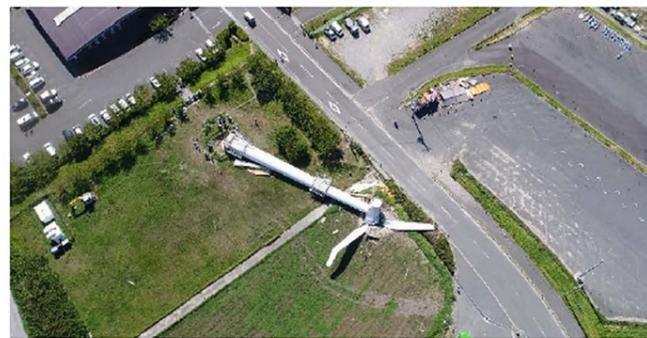
図1-2 倒壊状況

- 推定時刻：平成30年8月23日 22:57
<周辺の事象、倒壊シーケンスより推定>
- 発見時刻：平成30年8月24日 6:15頃
付近を散歩している住民が発見。
- 倒壊状況：北北東（真北から約14度東寄り）に向けてタワー全体が倒伏、ローターヘッドが地面に激突。2枚のブレードは先端付近が折損し飛散、1枚のブレードはシェルが桁部分から分離し飛散。基礎は、ペデスタル部・フーチング部が分離し、主鉄筋が破断。

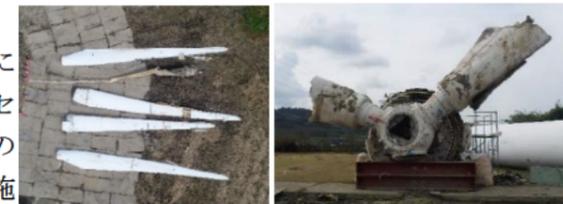
図4-1 破壊ブレードの復元 図4-2 ナセルとタワーの分離

- 10/29～10/30に事故風車のナセル・ブレードの現地調査を実施。

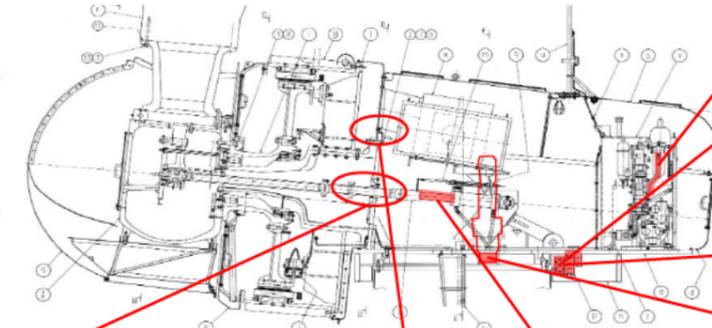
図4-3 ナセル断面図

油圧出代の計測により、調査時点では、ファインに近い角度であった。

(シリンダ出代 ファイン角:50mm、フェザー角:344mm)

地面との衝突により、油圧シリンダは座屈し、支持構造物は変形していた。計測された出代は地面との衝突で縮んでいるため、風車倒壊前の値については不明である。

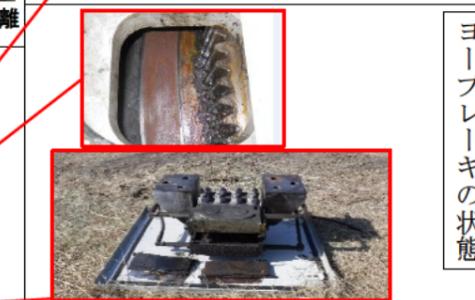
ヨーブレーキの状態

ヨーブレーキディスク、ブレーキパッドは正規の厚みと状態を保っていた。

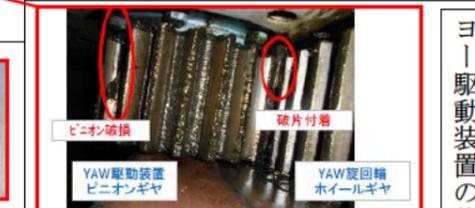
ヨー駆動装置の状態

2台のヨーモータに内蔵されている機械ブレーキは各々ブレーキ拘束の状態が保たれており、モータブレーキは正常な状態であった。ヨーピニオンの歯欠けがあり、欠けた歯は相手側のギアに噛込んで回転していた。

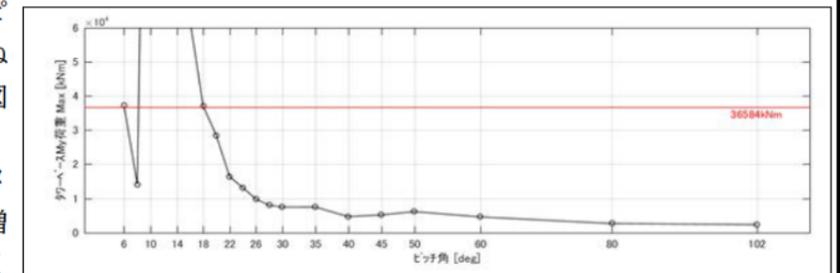
図4-17 台風時のタワーベースモーメント M_y (10分間最大値)

- 台風時の風向・風速乱流強度を用いて、風車に作用した風荷重を求めた。
- 台風時のタワーベースモーメント (10分間最大値) を図4-17に、タワートップのねじりモーメント (10分間最大値) を図4-18に、ピッチ角16°の時のタワートップねじりモーメントの時系列波形を図4-19に示す。
- 図4-17から、タワーベースモーメント M_y は回転数の上昇に伴い増加し、ピッチ角が18°より小さくなったときに曲げ強度の最大値 (36,584kNm) を超えており、その方向は M_y の正の方向 (352.8度)、すなわち北方向となることがわかる。
- ねじりモーメント M_z は、ヨーモーメント内のブレーキトルク (最大425kNm) を大きく超過している (図4-18)。 M_z は、方向が交互に変わる交番荷重 (図4-19) であり、直ちにナセルの旋回運動につながらないが、すべりの蓄積や風向の変化に伴ってナセルが徐々に遷移し、倒壊が進むにつれて風下方向に回転したと考えられる。
