# 令和元年台風15号における鉄塔及び電柱 の損壊事故調査検討WG 中間整理概要

令和元年12月5日

経済産業省 産業保安グループ

# 令和元年台風15号における鉄塔及び電柱の損壊事故調査検討ワーキンググループの概要

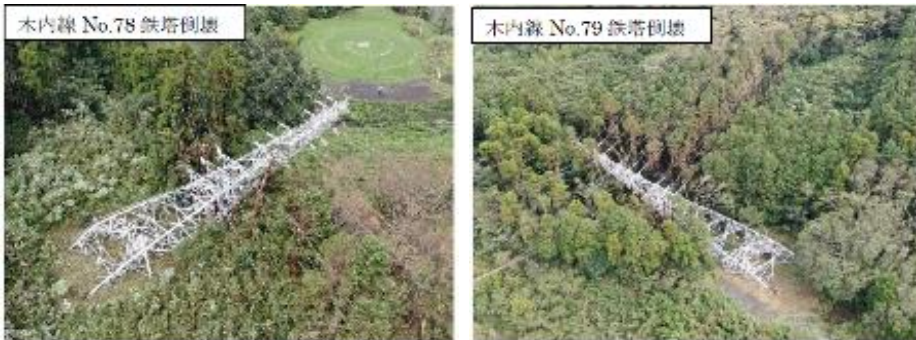
倒壊した鉄塔の様子 (木内線No.78,79)

(○所在地：千葉県君津市かずさ小糸、長石 ○建設年月：1972年7月)

- 台風15号により倒壊した鉄塔2基は、現行の技術基準で求められる風圧荷重40m/s（10分間平均風速）を満たすよう設計されていたものの、**特殊な地形による突風**（最大瞬間風速70m/s、10分間平均風速50m/s）により、**当初の設計強度を大きく上まわる荷重が発生し、先にNo.78鉄塔が倒壊し、それに引っ張られる形でNo.79鉄塔が倒壊したと推定される。**

- **現行の技術基準について、以下の3点を規定する形で見直しを行う。**
  - ① 現行の基準風速40m/sを維持するとともに、40m/sについて「10分間平均」を明確化
  - ② 地域の実情を踏まえた基準風速を適用すること
  - ③ 特殊地形を考慮すること（従来の3類型に加え、今回の類型を追加）
- 鉄塔周辺の風況・風向等について、より精緻に把握するためセンサーの設置や様々な気象データの収集等を検討する。

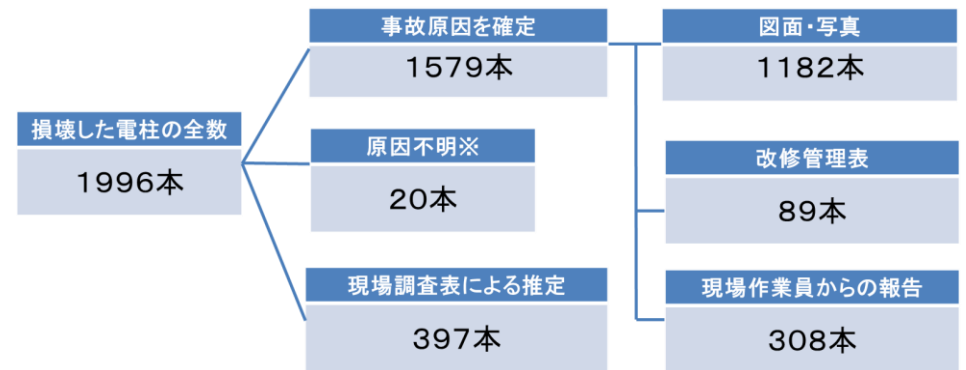
折損・倒壊等した電柱1,996本の被害原因

(※東電PGの報告を精査した結果、原因が確定できなかったため調査を継続するもの)

- 今回の台風で損壊した電柱1996本については、倒木や建物の倒壊（約70%）、看板等の飛来物（約15%）、土砂崩れ等の地盤影響（約12%）による二次被害が原因と推定されるものが大半。

- 電柱の技術基準の見直しについては、損壊原因の更なる究明、鉄塔に関する技術基準の見直しの方向性等も踏まえ、結論を得る。
- 損壊原因の大半は二次被害によるものと考えられるため、**二次被害対策を強力に進める。**
  - ①電力会社と自治体・自衛隊との連携を通じた倒木処理・伐採の迅速化、自治体と連携した事前伐採の推進
  - ②飛来物の飛散防止に関する注意喚起の徹底
  - ③無電柱化の推進

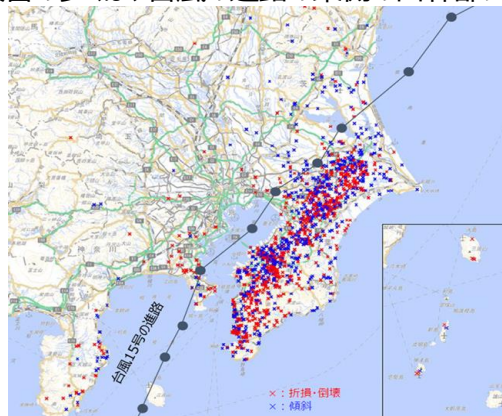
＜電柱の被害発生状況分布図＞  
 (被害の多くは、台風の進路の東側の山林部に集中)
