近年の電気設備自然災害等への 対応について

令和3年7月20日

電力安全課

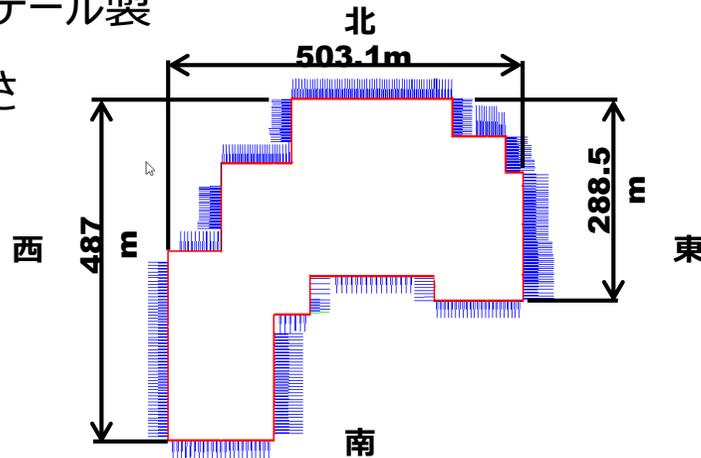
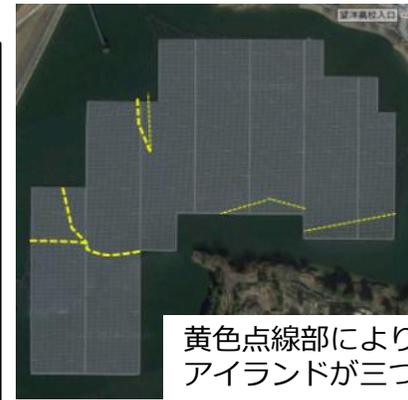
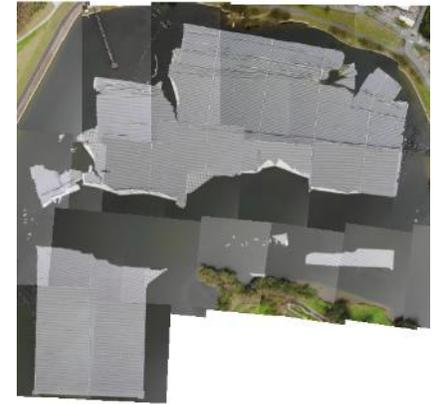
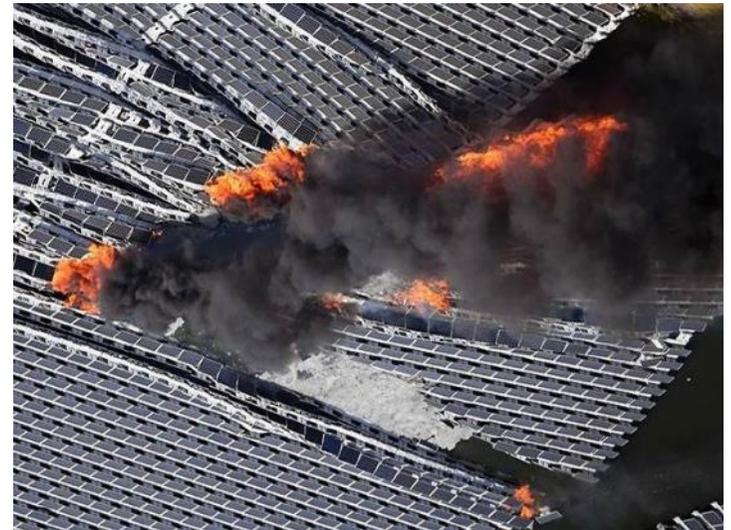
- 2019年9月9日の台風15号により、アイランドの設計風速（41.53m/s）を超える強風により、山倉ダムの上上に設置された太陽電池50,904枚のうち77%程度が風に流され破損。また、一部が発火し、焼損した。

破損した箇所から火災が発生

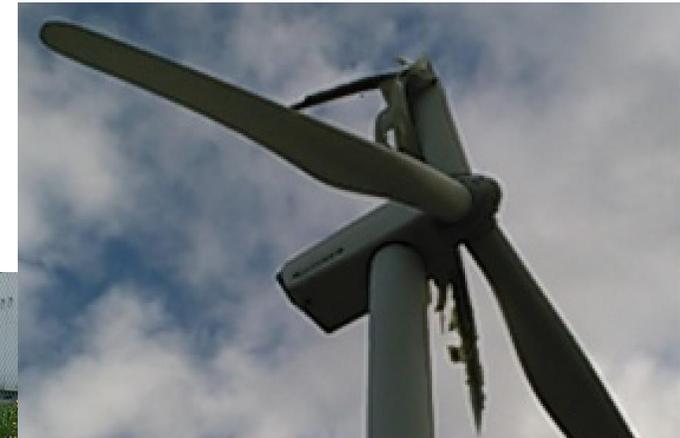
- 2020年1月8日、風雨・強風の中、鳥取県琴浦町にある東伯風力発電所に設置されている13基（1,500kW／基）の風力発電設備のうち4号機のブレード1枚が根元から折損。ブレード補修遅れによる事故と判明。
- 事故時は、停電等による風車の制御電源喪失はなく、設計における耐風速を超えてはいない（風車に設置された風速計による事故時の瞬間風速は19m/s）。

ブレードが折損した事故機

- 令和2年1月に発生した東伯風力発電所のブレード飛散事故を契機として全国の風力発電所を対象に損傷の点検・補修状況を確認。この調査結果を踏まえ、日本風力発電協会（JWPA）において補修が必要なブレードに関する判断基準、点検方法等に関する統一的なガイドラインを策定。2021年3月2日付けで「風力発電設備 ブレード点検および補修ガイドライン JWPA G0001-2020」として公表。
- 構造強度に影響のある損傷の場合は保安停止・補修を行い、構造上の安全の確保がされていることを確認してから再稼働すること等、当該ガイドラインの実行性を持たせるため、構造上の安全がブレードの劣化等により確認できない場合は「技術基準不適合」と判断することを、「発電用風力設備の技術基準の解釈」に位置づけると共に、「発電用風力設備の技術基準を定める省令及びその解釈に関する逐条解説」に当該ガイドラインを参照するように記載。併せて、「定期事業者検査の方法の解釈」の別表に参考資料としてガイドラインを追記。それぞれ2021年4月14日付けで公布・施行

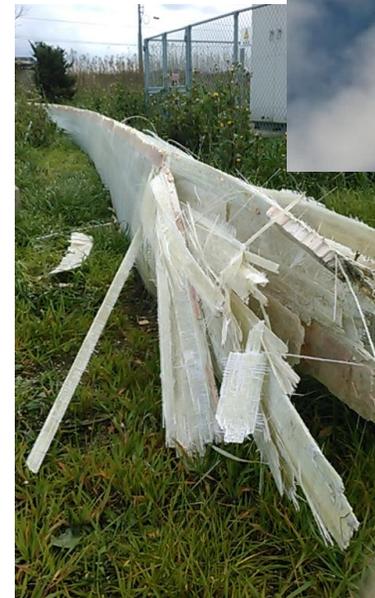
落下したブレードの一部

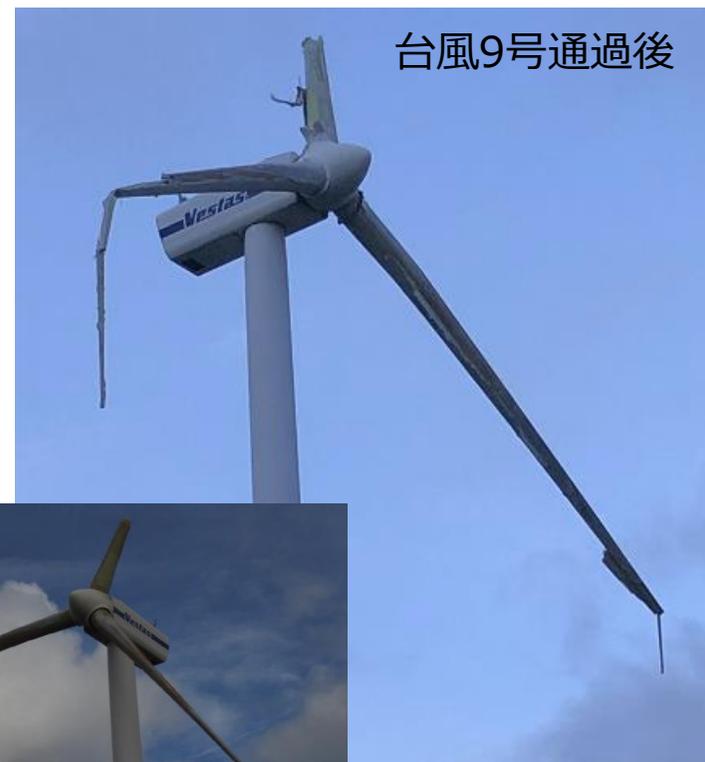
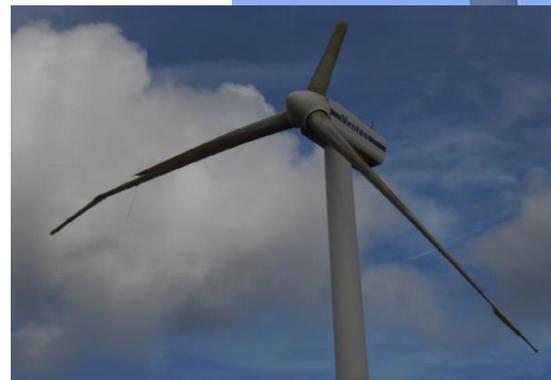
- 2020年9月2日、台風9号により3基のブレードが破損。また、9月7日、台風10号により1基のブレードが破損し、飛散した。
- 9月2日の17時頃から強風等により稼働中の風車が順次自動停止。このため、稼働中の全風車を自動停止し、全機保安停止状態としていた。なお、風車に設置された風速計の上限値（51.9m/s）以上の強風が吹いた可能性がある。

台風10号通過後

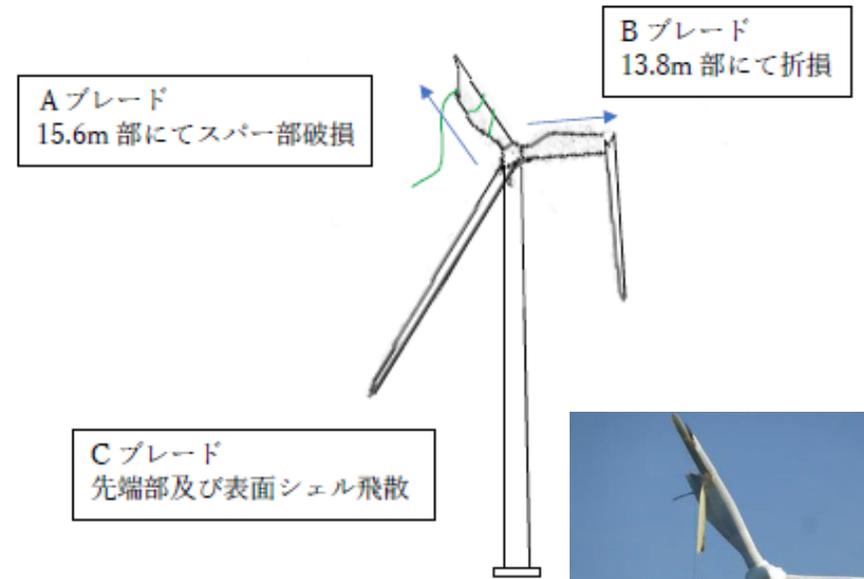
- 2020年9月5日に雷警戒運転の発令後、サイト周辺に落雷確認。その後9月6日の台風10号により1基（5号機）のブレードが破損し、飛散した。
- 事故発生時は雷警戒運転により全機保安停止中。また、落雷確認後にサイトに入構したが、雨・霧でブレード・ナセルが見えず、現状確認が実施出来ず。

事故確認時の
5号機風車ブレード状況

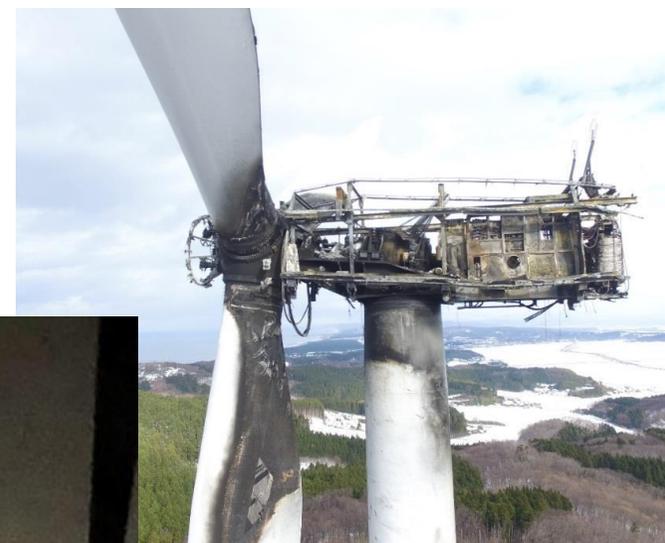
- 2020年12月20日17時40分頃、地元住民から消防署に火災発生の通報があり、1基のナセルで火災が発生していることを確認。全風車の運転を停止。次の日の3時過ぎ自然鎮火を確認。
- 夕方17時前に通信トラブルが発生し、その後の運転データが確認できていない。

ナセルの損傷状態

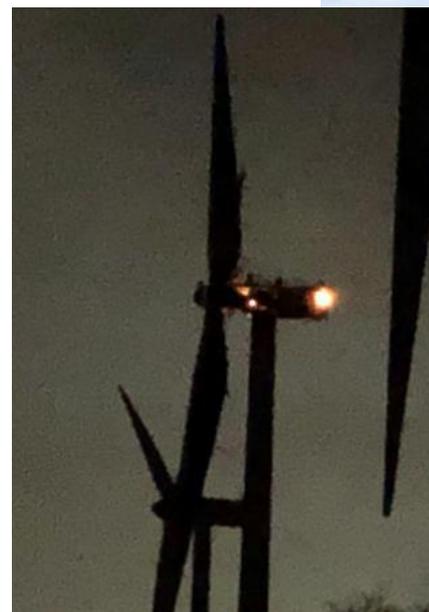
事故時の状況

中央部についてはナセル外壁が消失し
内部機器の影が見えている。

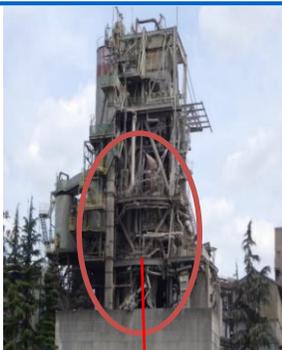
爆発後のボイラー

4. 被害の状況：
 - 自社設備の被害：ボイラー本体破損、
・ボイラー用木材チップ輸送機の一部が火災
 - 他者被害：・隣接するパチンコ店駐車場で車1台炎上及び20台以上が破損、
・隣接する雑木林で火災発生、
人的被害はなし。

5. 事故の概要：
 - 破損したボイラーの火炉下部
 - 通常運転中の発電用ボイラーが、ボイラトリップ発報と同時に爆発。
 - 金属片（ボイラー部品）、耐火材及び炉材が隣接する市道、パチンコ店、コンビニ等に飛散（最大5km）。
 - ボイラー型式：循環流動層ボイラー（CFB）
 - 燃料：石炭、木質チップ、乾燥汚泥（出所：太平洋セメント事故報告等）

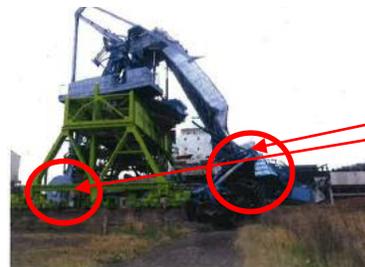
1. 発生日時：令和3年4月4日17:59
 2. 事業場名：九州電力(株)松浦発電所
 3. 事故の種類：負傷事故、発電支障
 4. 被害の状況：・1号揚炭機破損・負傷2名（内1名重傷）
 5. 事故の概要
 - ・揚炭作業を停止し、係留位置へ移動完了したところ、揚炭機テンションバーが突然破損。
 - ・これに伴い支柱を中心に前部の運転室及び後部のバラスタックが落下。運転室にいたオペレーター2名が負傷。
 - ・この事故に伴い、受入コンベアが破損したため、貯炭場への石炭運搬が出来ない状況。
 - ・2～4号揚炭機の健全性を調査中
- * 揚炭設備（1～4号）は九州電力(株)松浦発電所（170万kW）、電源開発(株)松浦火力発電所（200万kW）の共有設備。

事故後
