# NITEの電気保安技術支援業務における 最近の取組と今後の方向性について

令和3年（2021年）7月20日

独立行政法人製品評価技術基盤機構（NITE）  
電力安全センター

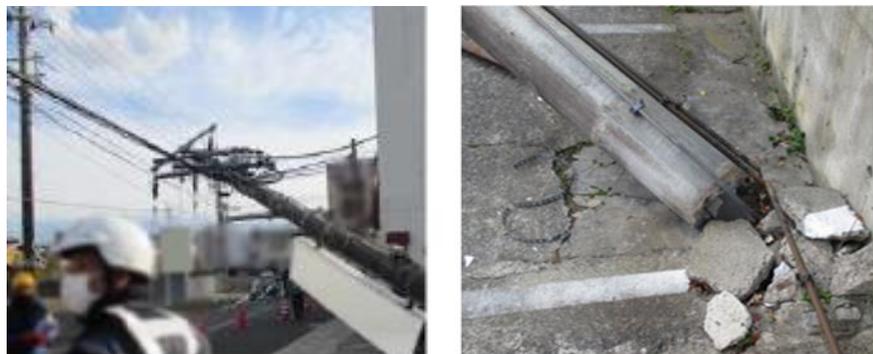
鉄筋コンクリート柱倒壊事故現場

NITEが調査したところ、腐食により鉄筋の強度が低下していたことが判明。また、強度計算によると、架渉線の張力による曲げモーメントが鉄筋コンクリート柱の設計許容値以上となっていたことが判明。

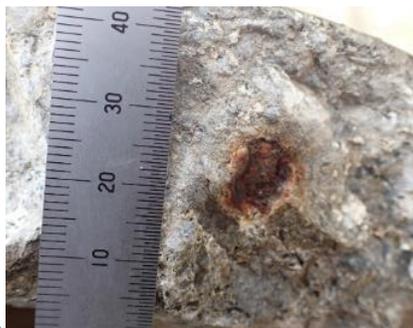
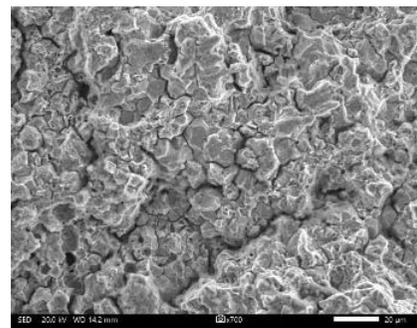
nite 鉄筋の折損部（著しく腐食） 鉄筋の電子顕微鏡写真（粒界腐食）

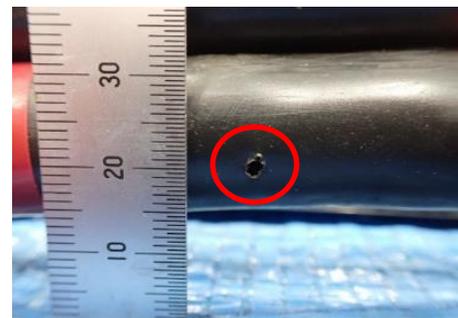
高圧ケーブルのシースの地絡痕

NITE等が調査したところ、水トリー現象※によることが判明。

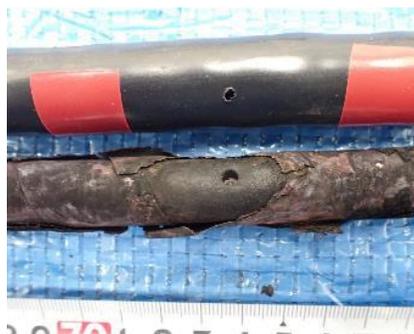
高圧ケーブル内部の焼損状況

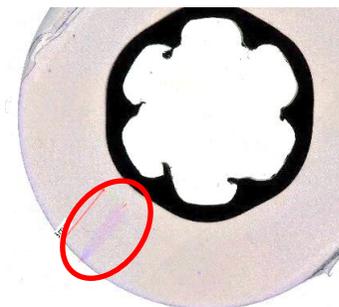
※ 高圧ケーブルの絶縁に使われる架橋ポリエチレン等に、水と電界が影響して小さな亀裂が発生し、樹枝（tree）状に成長する現象。

絶縁体の水トリー

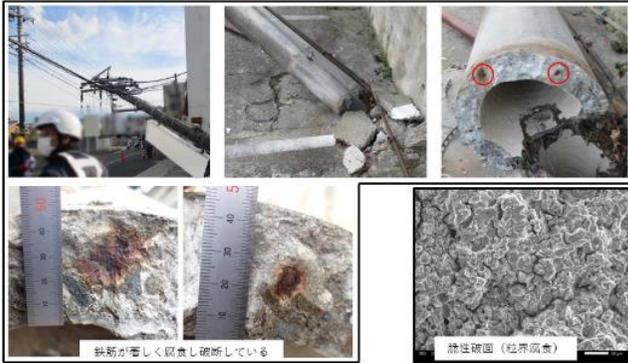
近畿管内の自家用電気工作物設置事業場において、受電用引込柱（構内第一柱）が倒壊し、第三者が所有する物件を損傷させる事故が令和2年度に2件発生しています（図1）。

図1 鉄筋コンクリート柱倒壊事故現場（事例2）

鉄筋コンクリート柱が倒壊した原因としては、架渉線張力のバランスが取れておらず、張力による曲げモーメントが設計許容値以上となっていたため、鉄筋コンクリート柱に横ひびが生じ、横ひびから水分が浸入して複数の鉄筋が徐々に腐食したことにより鉄筋強度が低下し、最終的に曲げモーメントに耐えられず倒壊に至ったと考えられます。

メーカーの点検基準等に基づき点検を行い、鉄筋コンクリート柱にひび割れ、欠け、曲がり等の異常がないか確認するとともに、異常が認められた場合は状況に応じて補強や建て替え等を検討して下さい（図4）。

電気設備の技術基準に基づき、風圧荷重等に耐えるよう適切に施設してください。特に、電線路の水平角度が大きい箇所に施設する電柱は、架渉線の張力に耐えるよう支線を設ける等、適切に設計してください。

電線路の経路を変更する、新たな電線路を追加する、看板等の装作物を追加する等、電柱への荷重が変わる場合は、改めて電柱の強度を確認してください。また、必要な場合は支線等を設けてください。

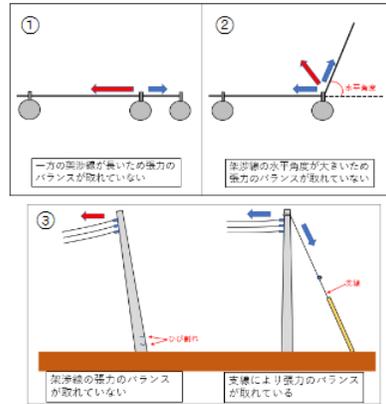
### 架渉線張力のバランスが取れていない要因（図3）

- ① 一方の架渉線が長い（事例1）
- ② 架渉線の水平角度が大きい（事例2）
- ③ 支線がない（事例1、2）

図3 架渉線による張力（イメージ図）

いずれの事例においても鉄筋コンクリート柱設置後に電線路の種類や経路が変更され、その際、強度の確認が行われなかったため、支線等による補強がなされていなかったことも判明しました。

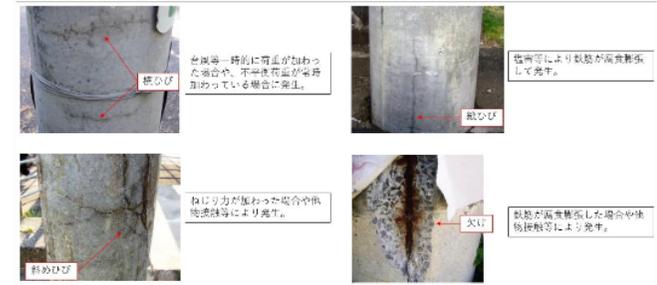
図4 鉄筋コンクリート柱のひび割れ例（大日コンクリート工業株式会社「コンクリートボール 点検手引書」より写真を引用）
