自然災害等による電力設備事故の 防止に向けた今後の取組

令和4年7月29日 産業保安グループ 電力安全課

1-1-2.令和4年福島県沖地震の概要

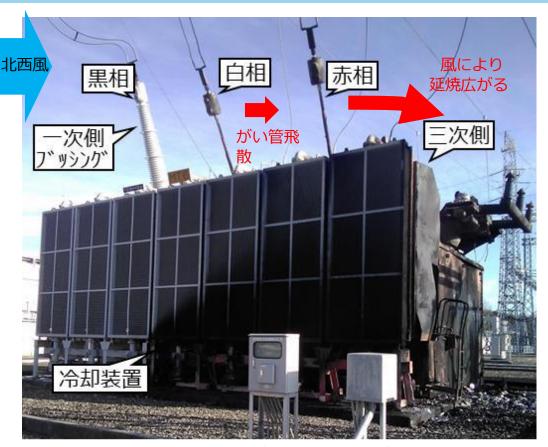
写真①:M T 6 (一次側正面-三次側側面)

被害概要:地震により主変圧器の1次側白相のがい管が破損し、地絡放電が発生。気化した絶縁

油に引火したことにより火災が発生した。地震動によりブッシングのがい管が過度に口開きし、

過大な応力が加わったことで、ブッシングに亀裂が入り破損した。

再発防止策: ①変圧器の普通点検項目に、金具ずれ、ボルト緩みの有無などのずれ止め金具の状態

確認を追加する。②震度5弱以上を観測した変電所での臨時巡視において、ずれ止め

金具の取り付け位置を確認する。

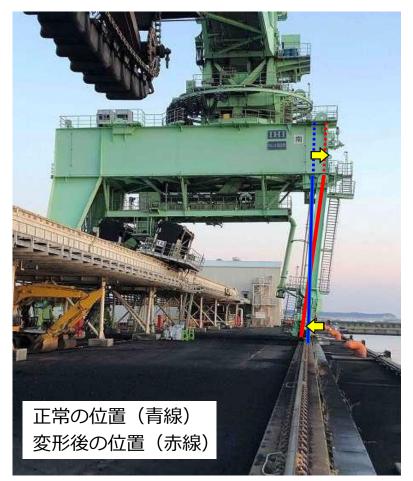
揚炭機全景

被害概要:地震の揺れにより揚炭機全体が傾いた影響で脚部が変形。また、レールが変形したことによる。

る脱輪も発生。

再発防止策:検討中(揚炭機脚部変形に至るシミュレーション解析と設備対策について検討を実施)

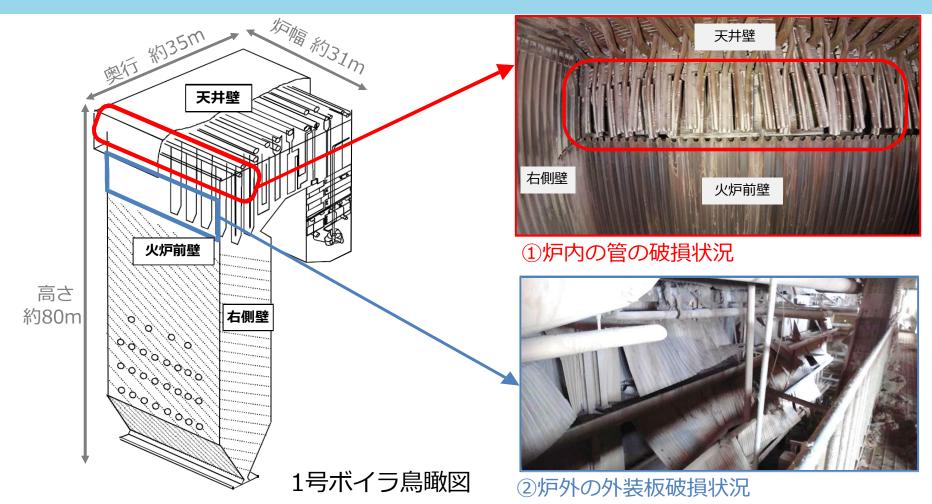
被害概要: 地震によりタービンが振動大になったためインターロックが働き、自動停止。タービンの軸受台が変形(令和2年2月13日の地震でも同様な被害有り)。ボイラー内の火炉前壁にある配管が水平方向に一直線に全て破損。また、ボイラー外の外装板にも破損が見られ

た。

再発防止策:検討中(原因究明中)

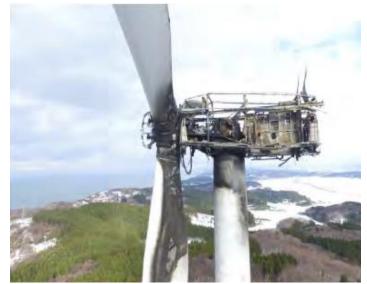
ユーラス西目ファーム(2020年12月(火災))

火災が発生したナセル(事故2日後)

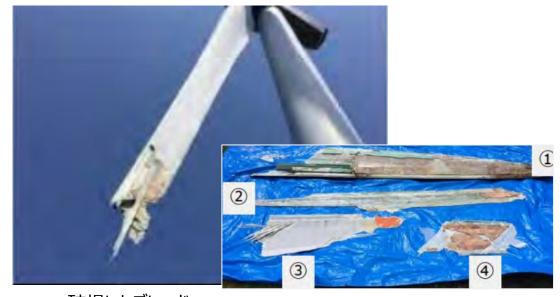
輪島コミュニティウインドファーム(2021年2月(落雷))

破損したブレード

飛散したブレードの破片
