電気設備に係る重大事故の発生状況と対応について

令和8年3月12日

産業保安・安全グループ 電力安全課

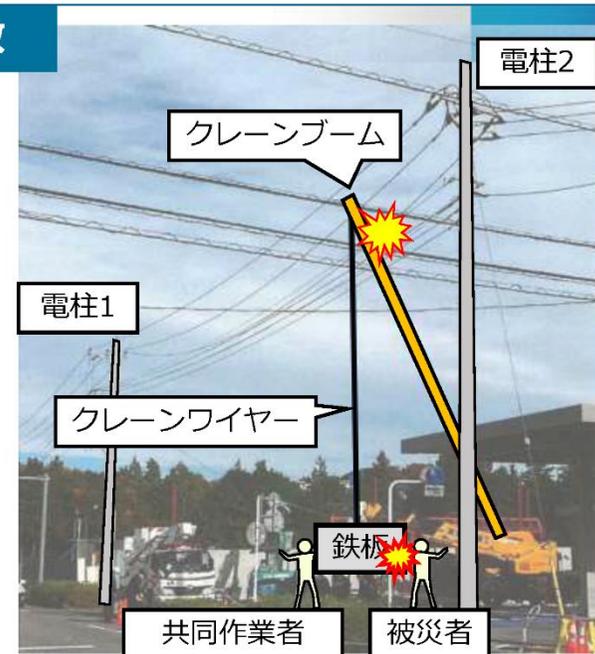
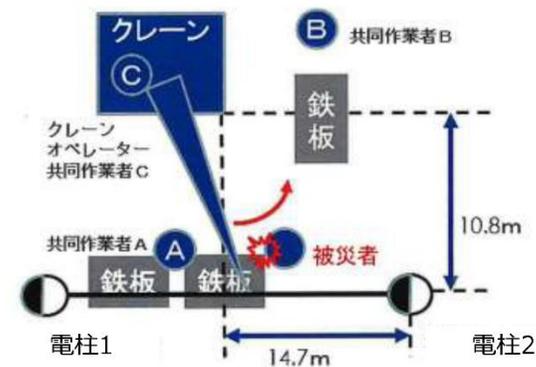
事例2: クレーン車の高圧架空電線接触による第三者の感電死傷事故

- 被災場所: 建設現場
- 事故発生電気工作物: 高圧架空配電線路 (6,600V)
- 電気工作物の設置者: 一般送配電事業者
- 作業目的: 建物改修作業準備
- 事故原因: 感電 (作業者) / 第三者の過失
- 被害者の属性: 建物改修工事業業者
- 被害者の保有資格: 不明
- 被害内容: 電撃症により死亡

クレーン車で工事用敷鉄板を吊り下げて移動させていたところ、クレーン車のブームが高圧架空電線に接触し、作業を補助していた工事作業者が感電した。

作業計画の変更があったにもかかわらず、**作業計画変更後にクレーン使用時における電線との離隔距離を再確認しなかったこと**や、**高圧架空電線に建設工事用防護管を取り付けず、かつ、監視員が不在の状況でクレーンを使用したことが要因**でクレーン車のブームが高圧架空電線に接触した結果、絶縁被覆が損傷し、鉄板移動作業を補助していた工事作業者がワイヤーを介して感電したと推定される。

- ・ 工事業業者においては、安全教育を実施。一般送配電事業者から工事業業者に対し、建設工事用防護管の取り付けが必要であることを周知し、指導を実施。
- ・ 一般送配電事業者から加盟団体及び関係機関に対し、感電災害事故の情報を周知し、建設工事用防護管の取り付けを徹底するよう依頼。
