# 2018年台風21号の 設備被害状況について

2019年11月5日  
関西電力株式会社

# 配電支持物の被害状況の確認結果

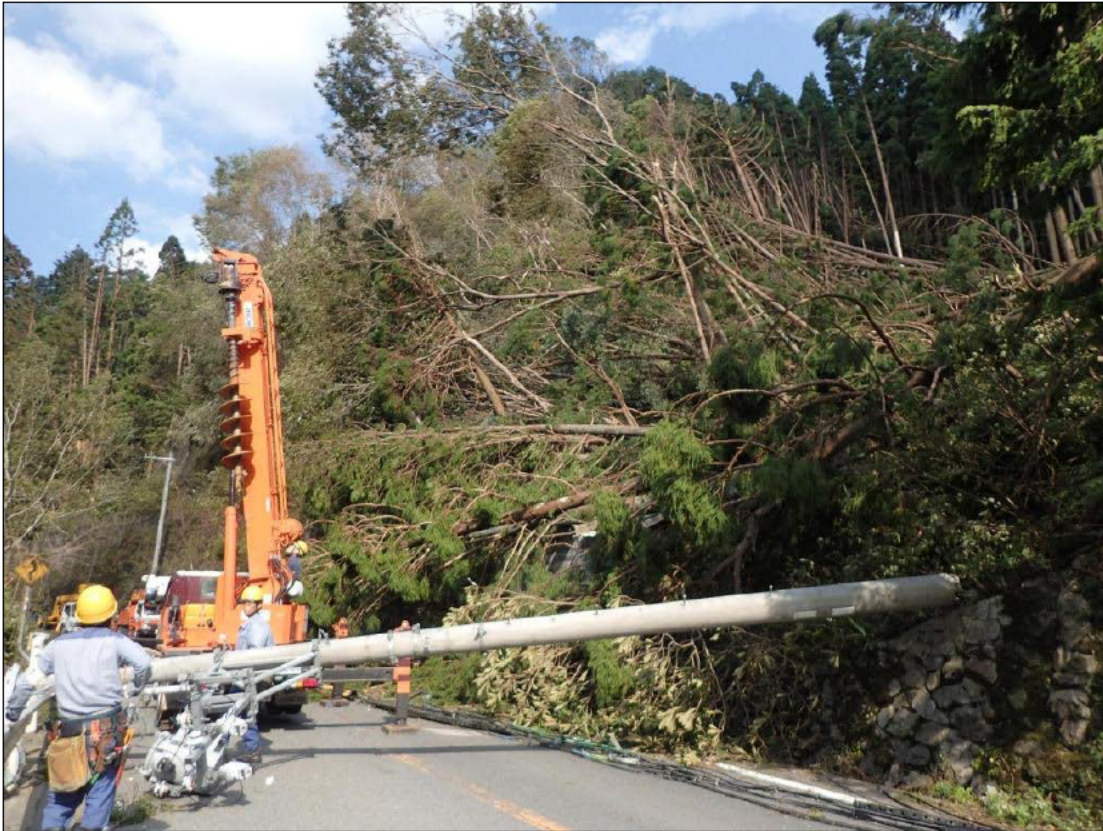
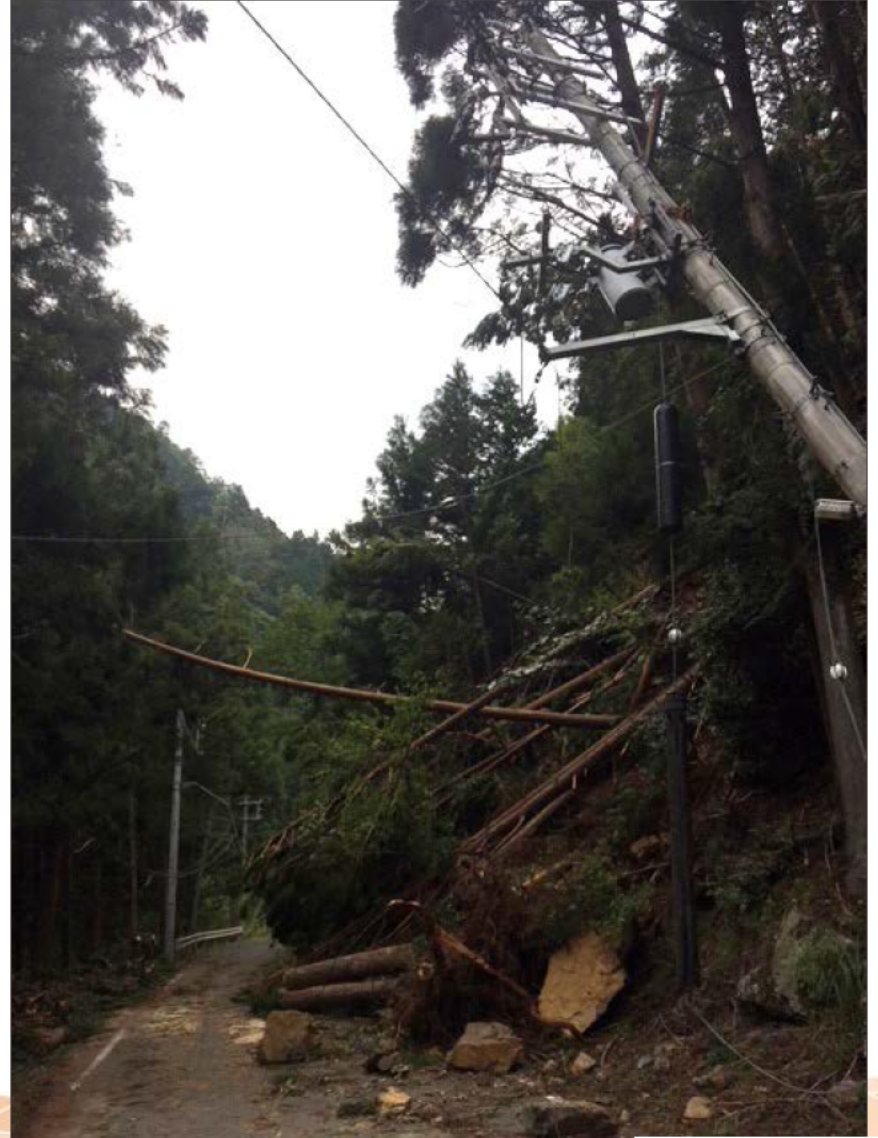
- 風圧そのものが要因となった支持物の被害は発生していない。
- 強風による飛来物や樹木倒壊に伴う被害が多く発生した。

○ 樹木倒壊による被害が多く発生した。

自治体と連携した事前の樹木伐採により被害抑制を図る。

樹木倒壊範囲に配電設備が入らないよう山間部を通るルートを道路沿いへルート変更するなど、の設備対策を実施する。

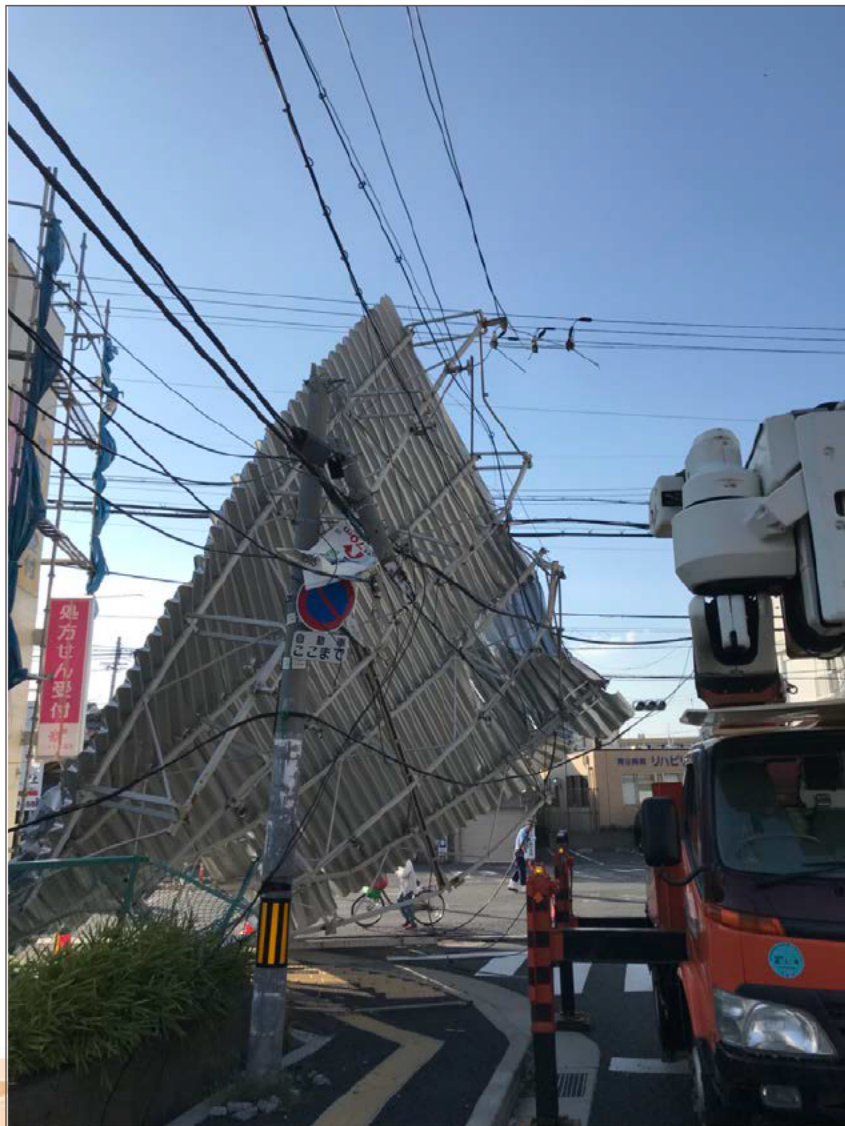
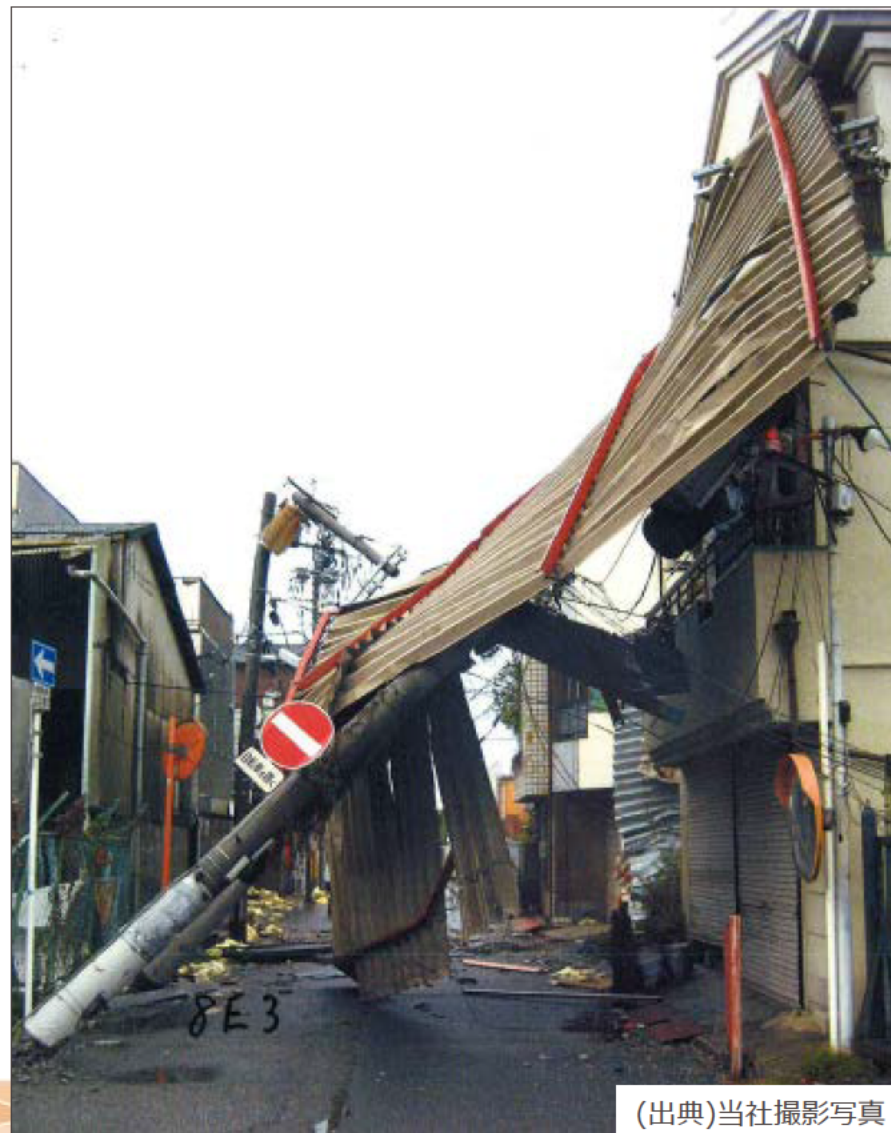
- 市街地における飛来物による被害が多く発生した。

ラジオ等のマスメディアやホームページ、SNS等を通じた飛散物防止の注意喚起を実施し、飛来物による設備被害を抑制する。
