# 台風15号による被害状況

2019年11月  
東京電力パワーグリッド株式会社

# 1. 台風15号概要 被害全容

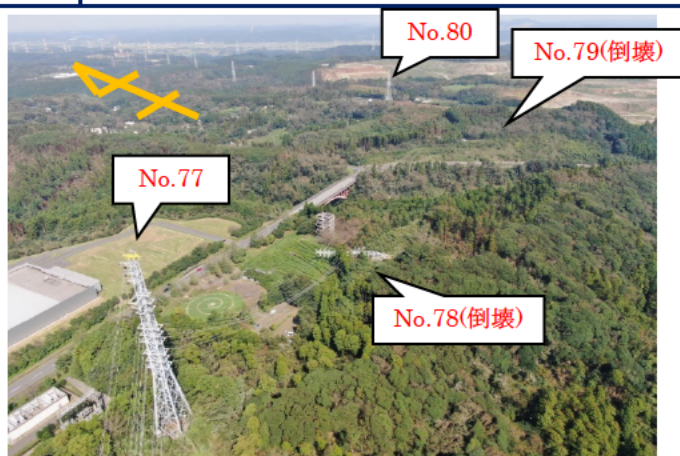
| 鉄塔No. | 建設年月 | 支持物 | がいし | 電線 |
|---|---|---|---|---|
| 木内線<br>No.78 | 1972年<br>7月 | 鉄塔の下部から北北西の方向へ倒壊していることが確認されたが、鉄塔の上部は、電線に支えられ、地面と接触していない状況 | ・長幹支持がいし全12本中9本が折損 | 電線18条、架空地線2条の全20条に断線は無かったものの、北側の最上段に架線されている内房線の電線1条にて素線切れを確認 |
| 木内線<br>No.79 | 1972年<br>7月 | 鉄塔の下部から北北西の方向への倒壊を確認 | ・本線がいしが1連断連<br>・長幹支持がいし全24本中23本が折損 | |

木内線No.78, No.79損壊全景

調査中（2019年9月30日より66kV木内線鉄塔倒壊事故調査検討委員会を設置し、2019年12月中に経済産業省へ報告予定）。

上記の原因究明結果をもって、再発防止策を検討する（2019年9月30日より66kV木内線鉄塔倒壊事故調査検討委員会を設置し、2019年12月中に経済産業省へ報告予定）。

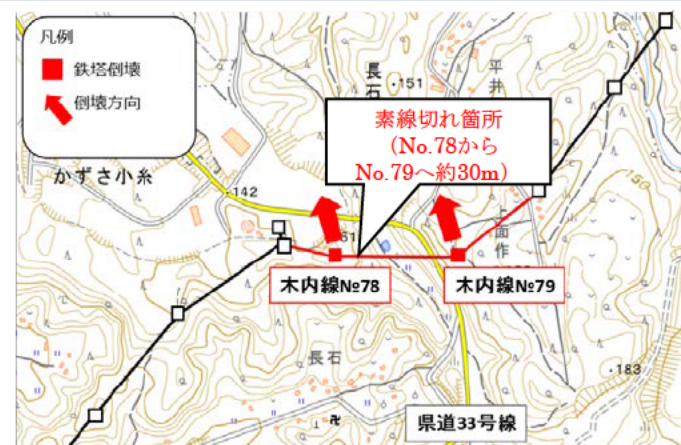
損壊した木内線No.78, No.79の平面位置情報

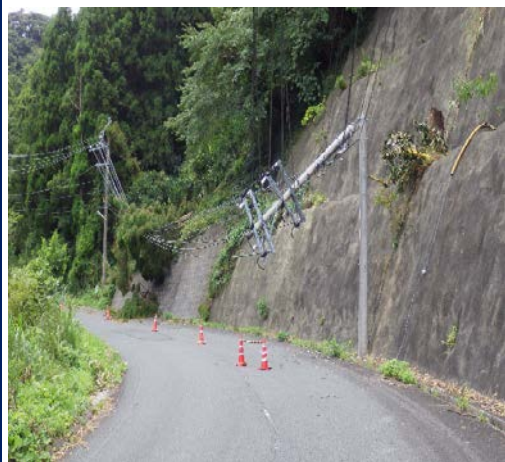
倒木による電柱倒壊（館山エリア）

台風15号の影響による電柱損壊は、倒木や建物の倒壊，看板等の飛来物，土砂崩れ等地盤影響による二次被害（一部推定を含む）であったことから，引き続き，定期巡視や点検にて設備の健全性を確認し，適切な設備更新の実施に併せて自治体や道路管理者等の関係行政機関と協議のうえ，倒木リスク除去等の二次被害防止に努めていく。

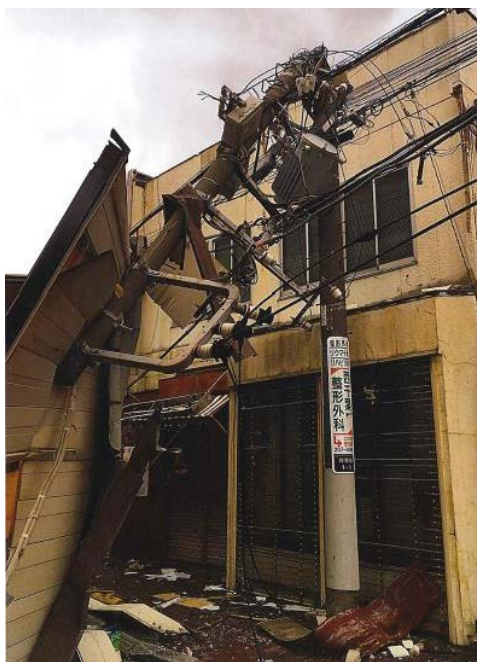
建物倒壊による電柱倒壊（千葉エリア）

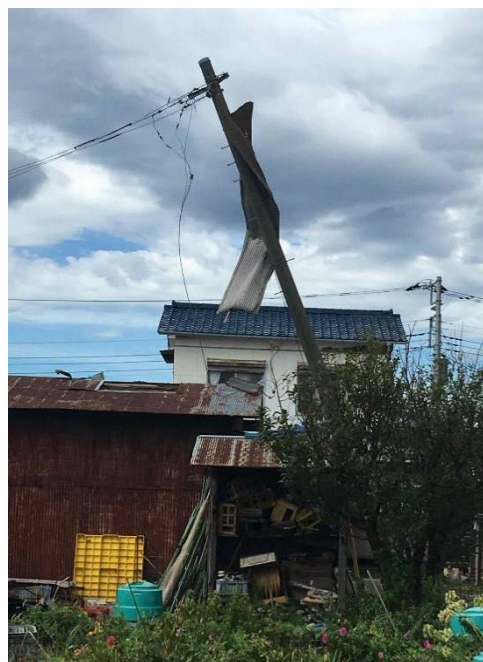
飛来物による電柱倒壊（相模原エリア）

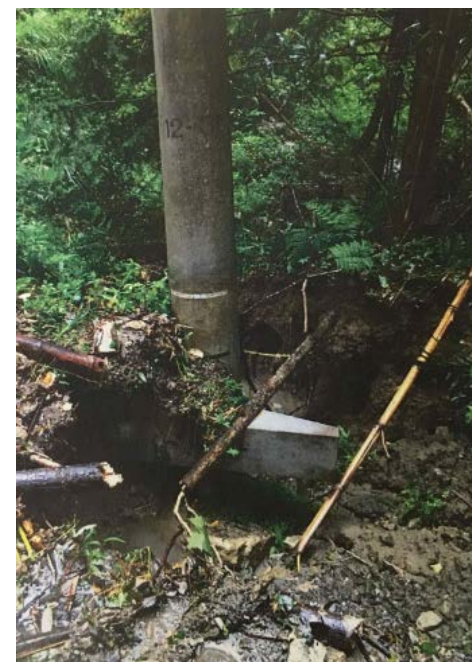
地盤の影響による電柱傾斜（茂原エリア）
