# 現地調査結果の概要

令和元年11月14日

経 済 産 業 省

## 2-1. 鉄塔倒壊事故の概要

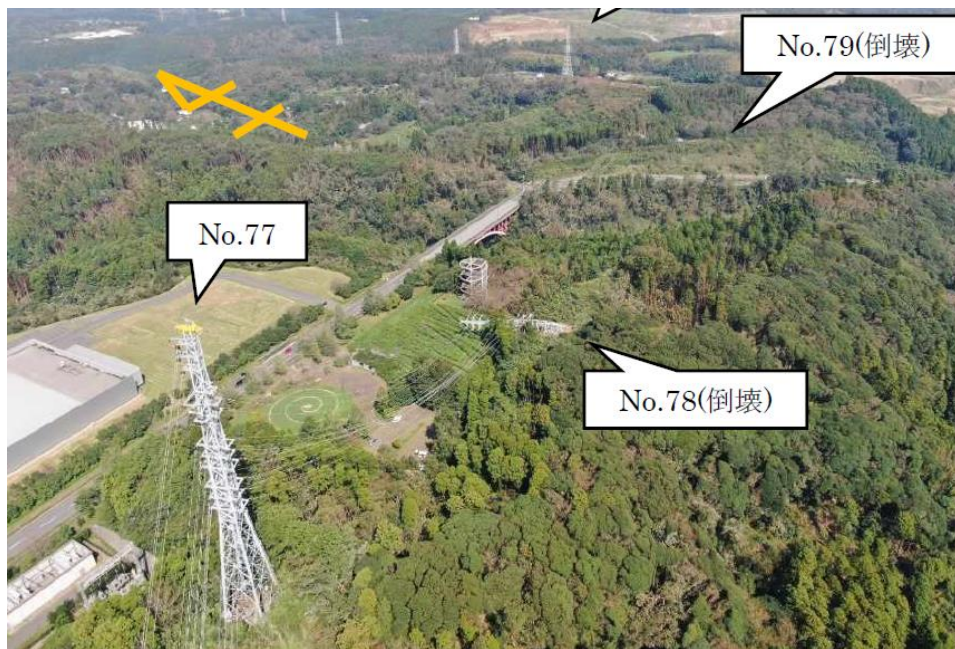
＜倒壊現場の様子＞

- 2019年9月9日 2時55分に東京電力PG木内線の鉄塔2基（No.78,79）の倒壊事故が発生。この事故により、内房線系統及び小糸川線・木内線系統がルートダウンし、約11万軒の停電が発生。

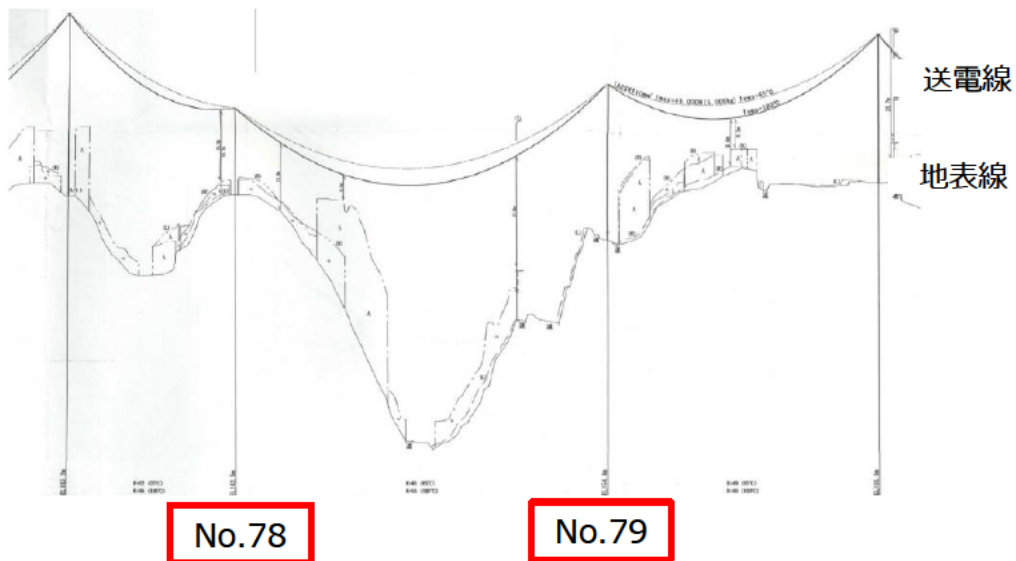
＜倒壊現場周辺の縦断図＞

- 倒壊した木内線No.78、79鉄塔は、山のてっぺん付近に谷を挟む形で敷設。谷の部分は鉄塔の倒壊方向（北北西）に向かい、大規模に樹木が倒れていたことを確認。

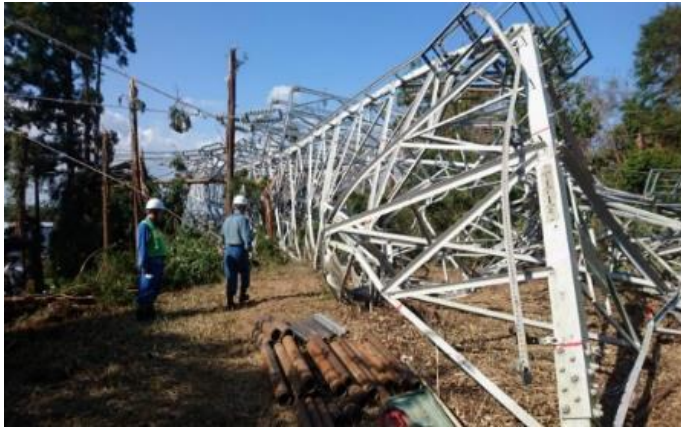
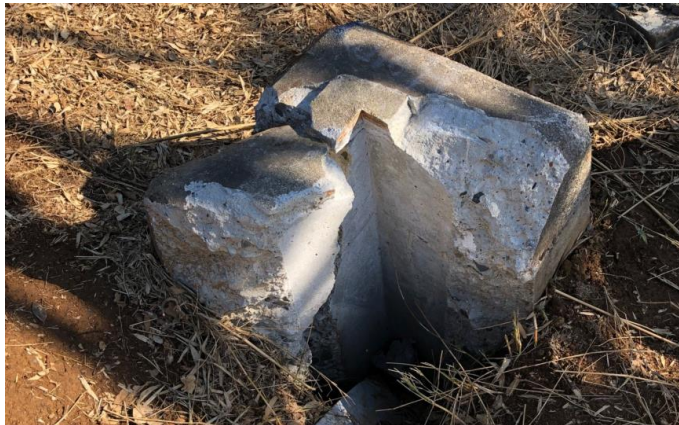
＜鉄塔基礎の状況（No.78）＞

- 倒壊した鉄塔（No.78、79）の基礎部分の事故時の写真を確認。鉄塔の脚の部分から折れていることを確認。

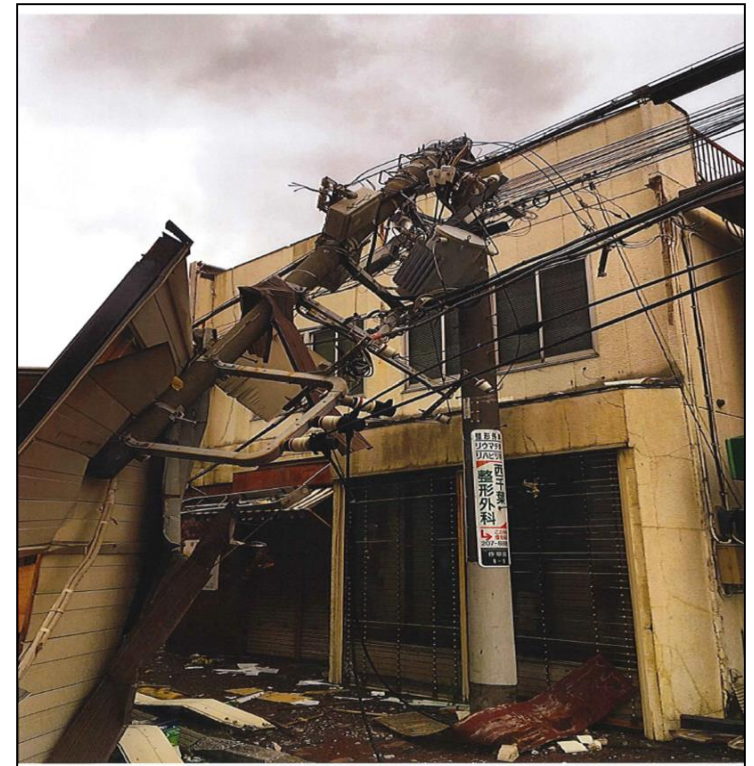
<写真の一例（飛来物による折損）>

- 改修工事に当たり作成した図面や写真を確認した結果、損壊原因が2次被害（下図は倒木、飛来物の事例）であることを確認したものが1182本。

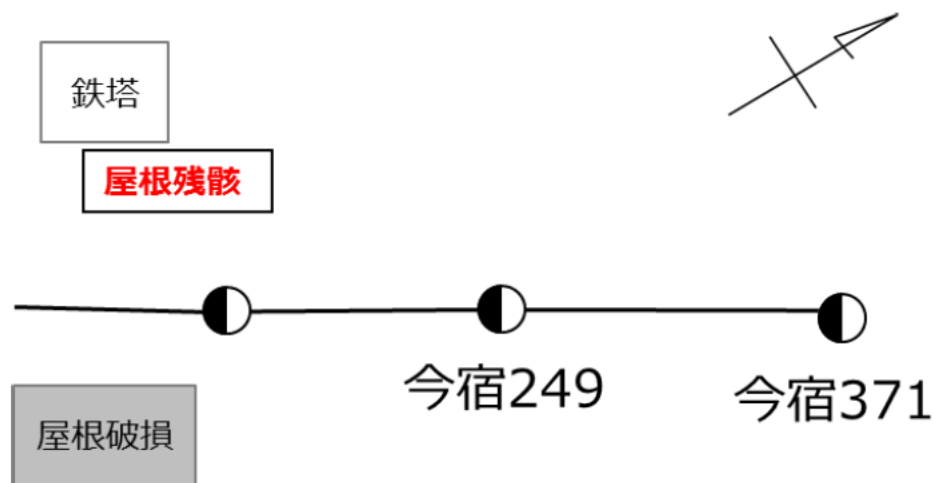
<現場の簡略図>

- 例えば傾斜があった電柱について、電柱の風上に屋根の破損した家屋、風下に屋根の残骸が発見されたことから、破損した屋根の衝突により電柱が傾斜したと推定。
