鉄塔及び電柱の被害状況及び被害発生原因ついて

2019年11月東京電力パワーグリッド株式会社

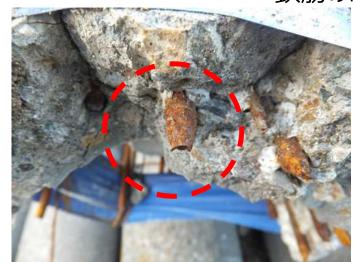
- ▶ 損壊した電柱について、折損状況調査を実施した結果、電柱が折損する前の段階では鉄筋に錆は 発生しておらず、強度低下は起こしていなかったと判断した。
 - 破断した鉄筋は、全ての電柱において、その破断部の形状的特徴から鉄筋強度を上回る引張力が加わった事による延性破断と判断した。
 - 折損面に露出している鉄筋の錆は、初期の表面錆であった。(折損後に錆が発生したもの)

鉄筋の発錆状態:表面錆 鉄筋破断様相:延性破断

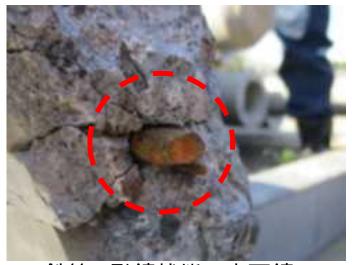
鉄筋の発錆状態:表面錆 鉄筋破断様相:延性破断

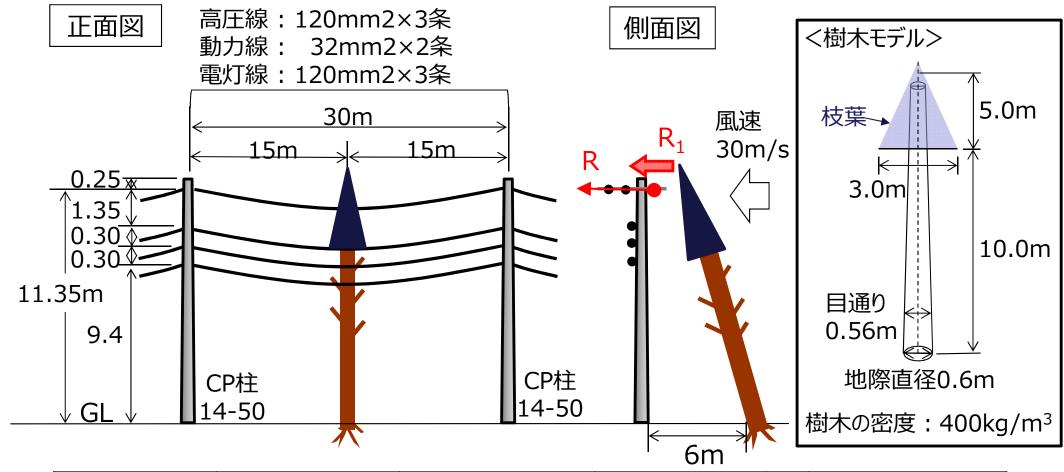
樹木に起因した 電柱地際モーメント	電力設備に起因した 電柱地際モーメント	合計の電柱地際 モーメント		電柱破壊モーメント
樹木1本の場合	3,377kg-m	3,063kg-m	6,441kg-m	<	11,350kg-m
樹木3本の場合	10,132kg-m	3,063kg-m	13,195kg-m	>	11,350kg-m

▶ 上記モデルでは、3本の倒木で折損に至る可能性がある事が分かった。

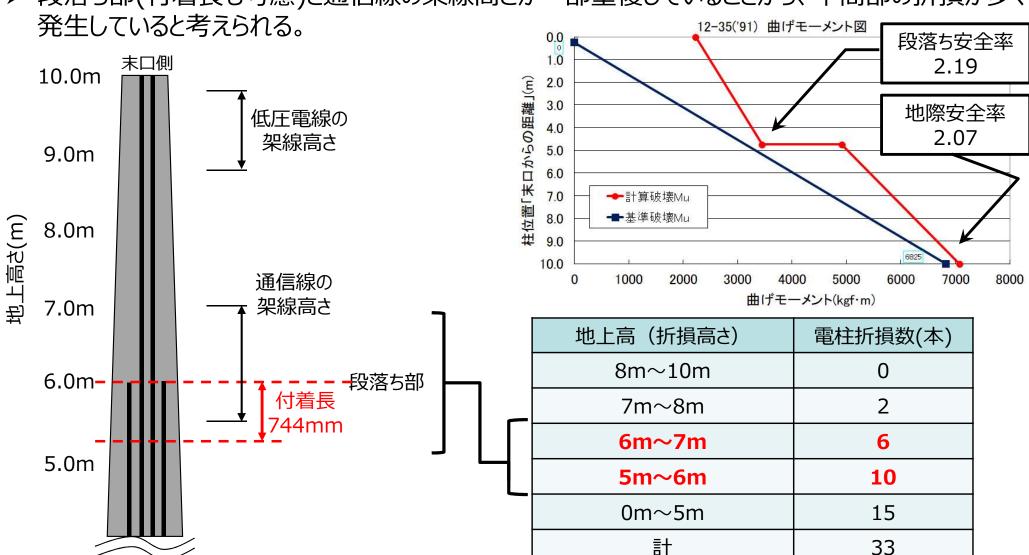
➤ 折損状況調査を実施した電柱のうち、12m-350kgf柱について鉄筋の段落ち部と電柱折損高さの関係を調査した(N=33本)。

▶ 段落ち部(付着長も考慮)と通信線の架線高さが一部重複していることから、中間部の折損が多く

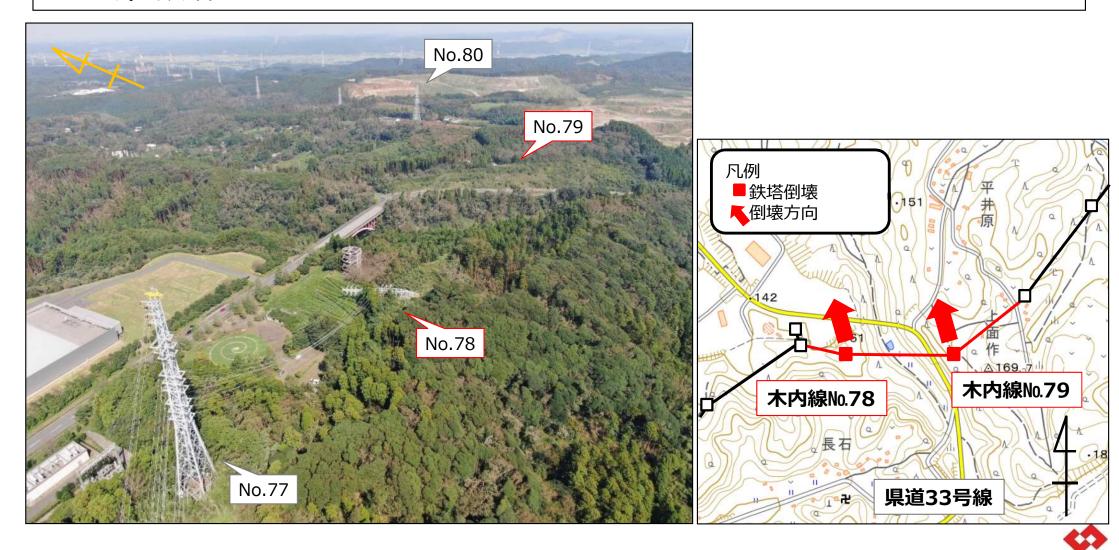
- 66kV木内線No.78、No.79は、台風15号により2基とも北北西の方向に倒壊。
- 当該鉄塔2基は、南方の風を受ける東西ルートで、6回線(6つの3相回路を支持している)鉄塔。

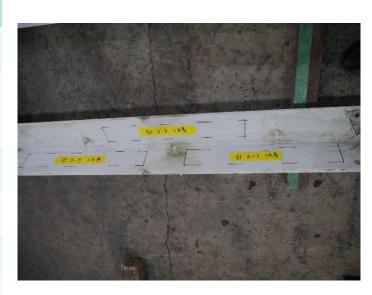
図 試験材切り出し方法(例)

● 鉄塔倒壊において、座屈損傷が生じた部材の材料試験を実施し、いずれも規格値を満足することを確認。

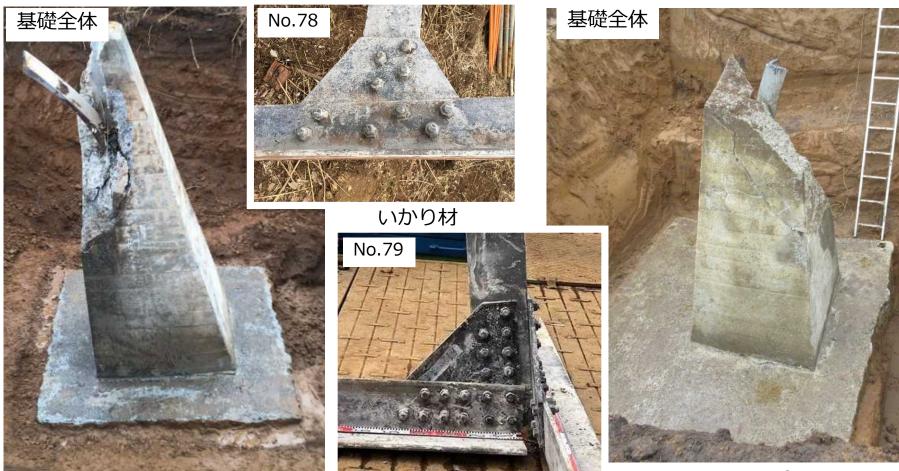
No.78

- 倒壊鉄塔は,周辺地盤に大きな変状はなく,基礎が大きく動いた形跡はなかった。
- また、試掘調査を行った結果、土中内の基礎コンクリートといかり材(鉄塔の荷重を基礎に伝える鋼材)に損傷は確認されなかった。
- 上記より、基礎体の損傷が起因となり鉄塔倒壊に至った可能性はないと考えられる。
