# 鉄塔及び電柱の被害状況及び被害発生原因について

2019年11月29日  
東京電力パワーグリッド株式会社

# 1, 電柱

## 2, 鉄塔

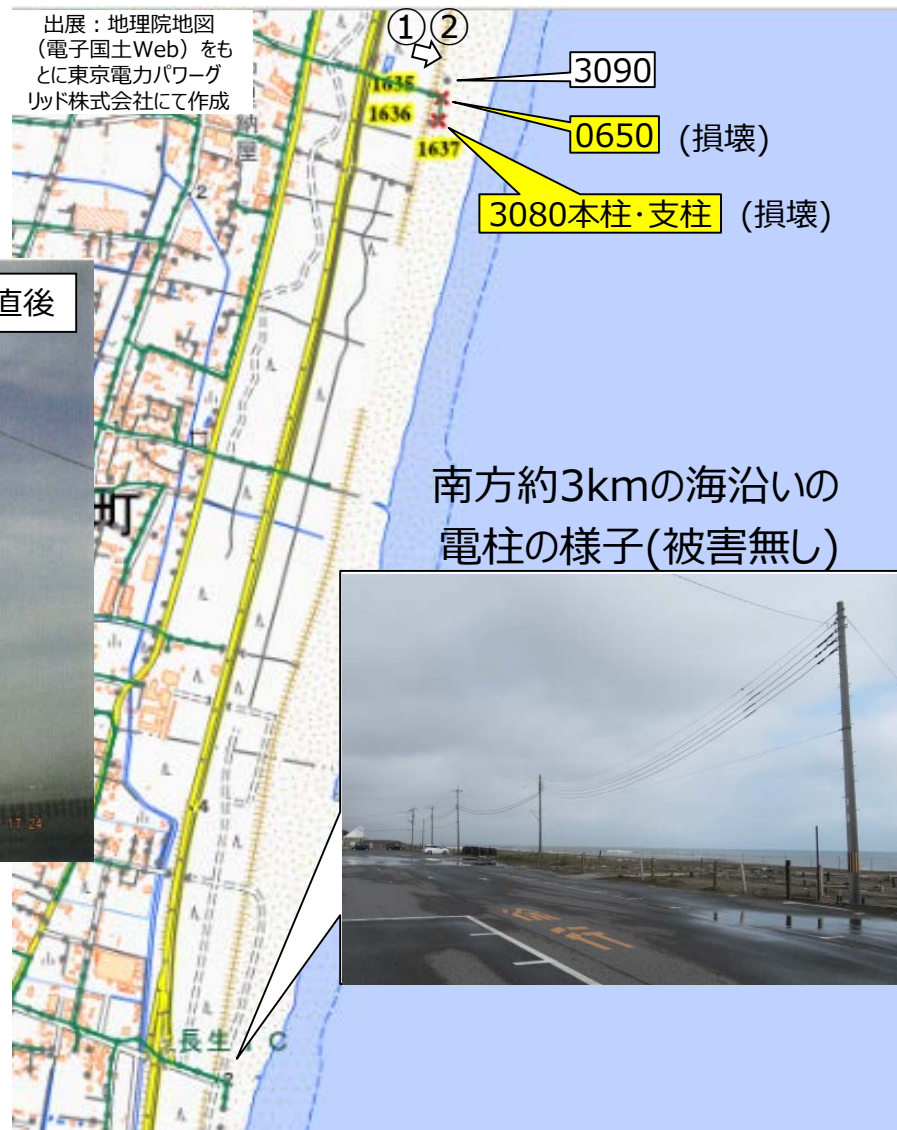
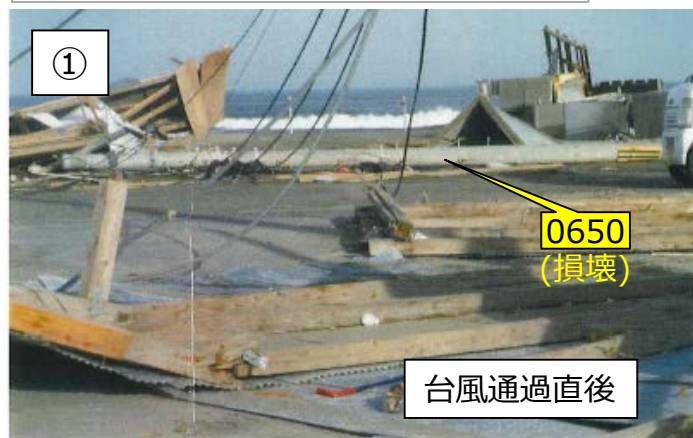
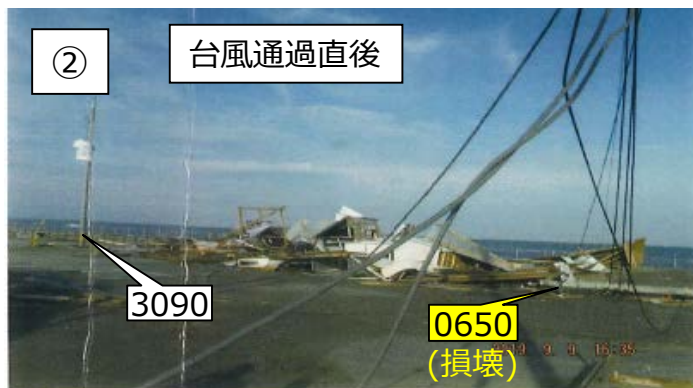
# ①長生郡白子町 海岸線から50m程度

- 海の家資材が飛来し、電線に引っ掛かった事による損壊(停電復旧・巡視等を実施した現地出向者が判断)
- 近隣の同じ環境に施設された電柱に被害は無かった

## 損壊した電柱

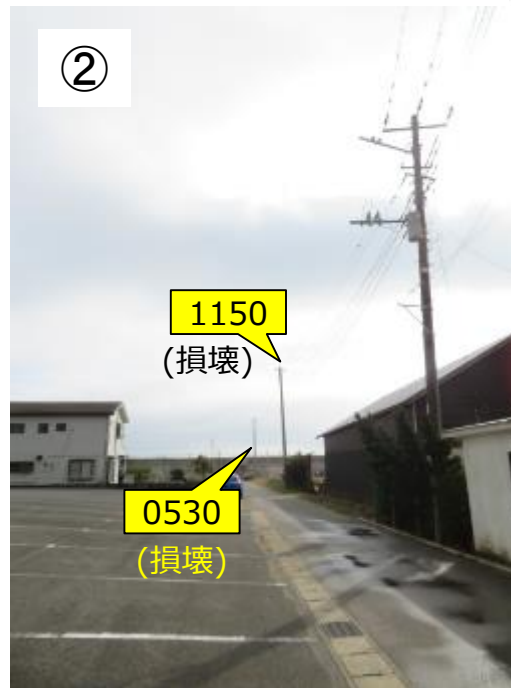
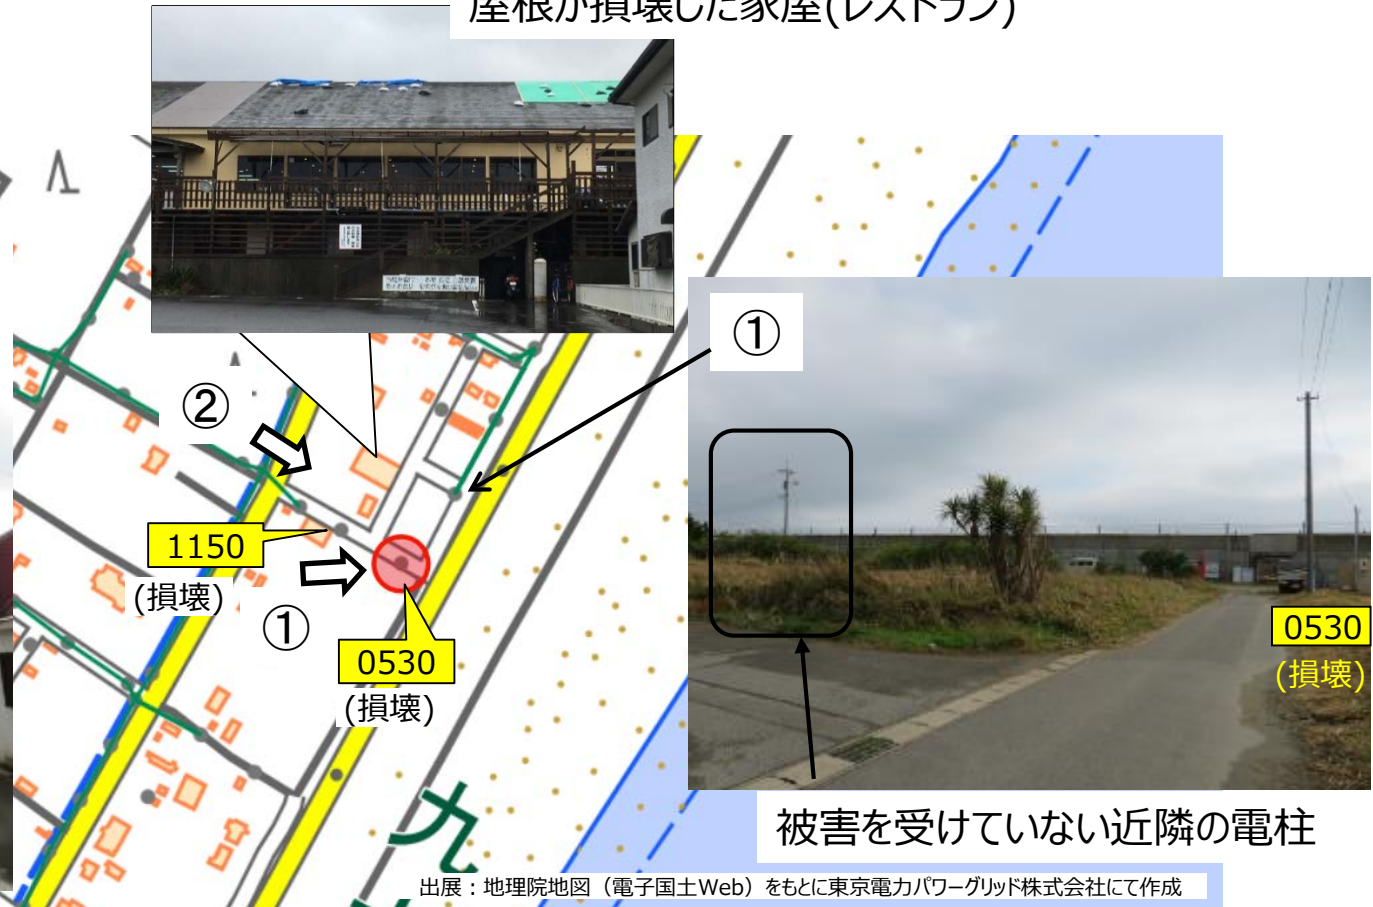
## ②山武郡九十九里町 海岸線から200m程度

- 家屋(レストラン)の屋根材が飛来し、電線に引っ掛かった事による損壊(停電復旧・巡視等を実施した現地出向者が判断)
- 近隣の同じ環境に施設された電柱に被害は無かった

屋根が損壊した家屋(レストラン)

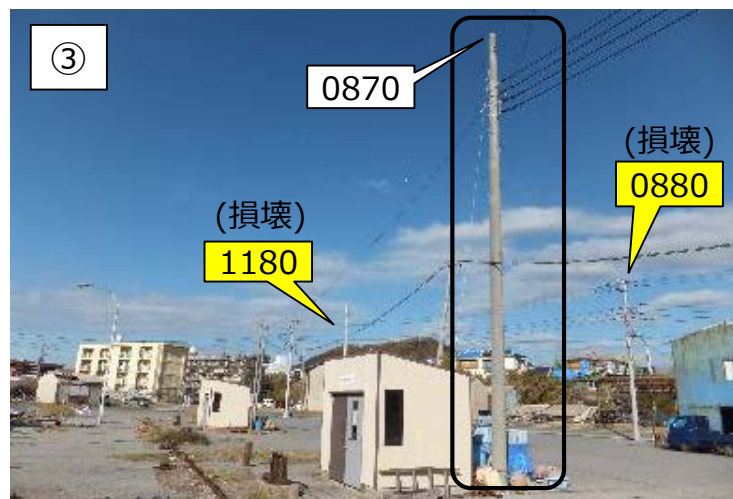
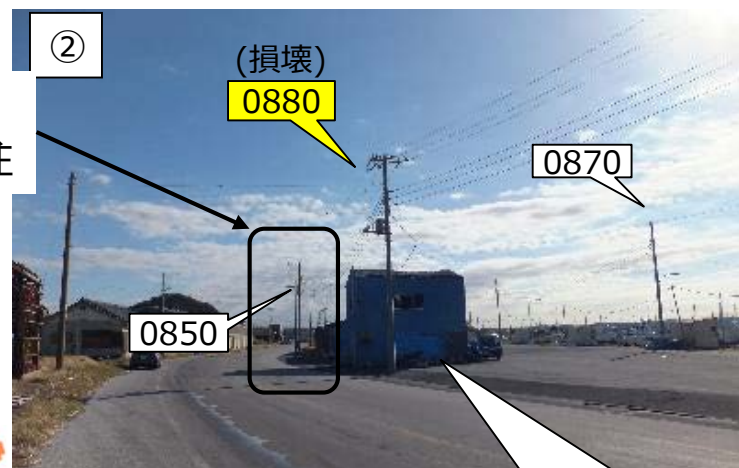
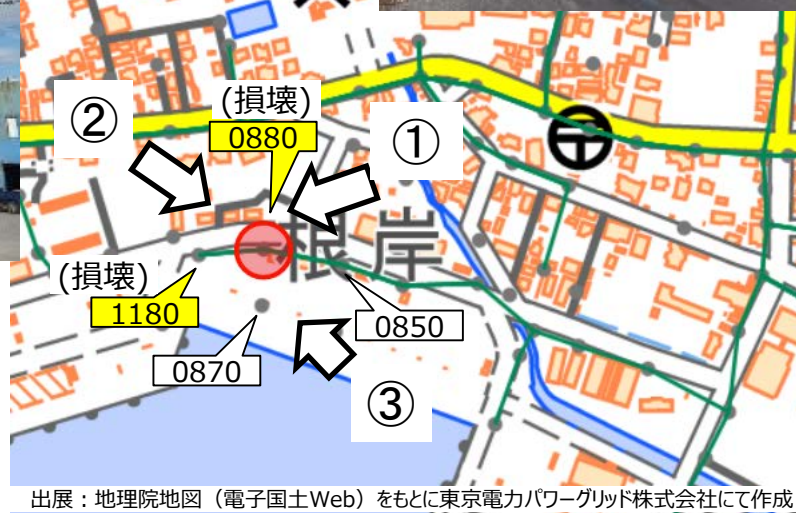
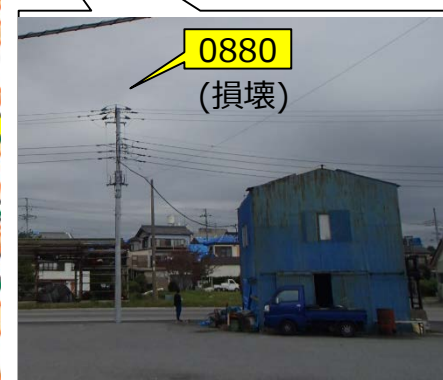
### ③館山市船形 海岸線から100m程度

- 近隣の家屋の屋根が飛来し、電柱に引っ掛かった事による損壊(停電復旧・巡視等を実施した現地出向者が判断)
- 近隣の同じ環境に施設された電柱に被害は無かった

被害を受けていない近隣の電柱

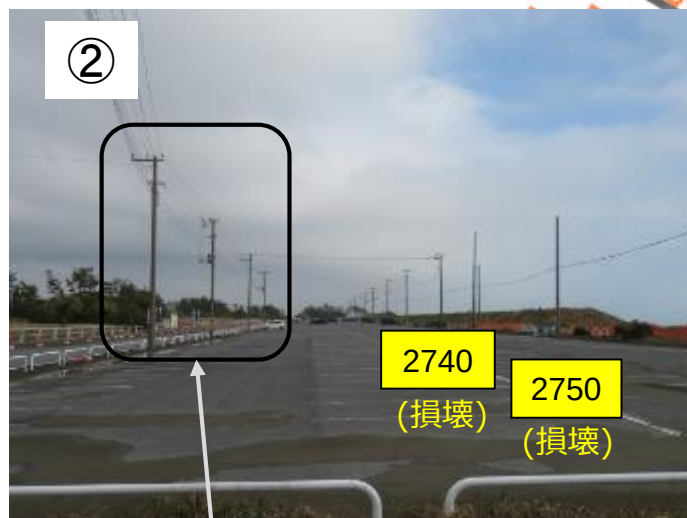
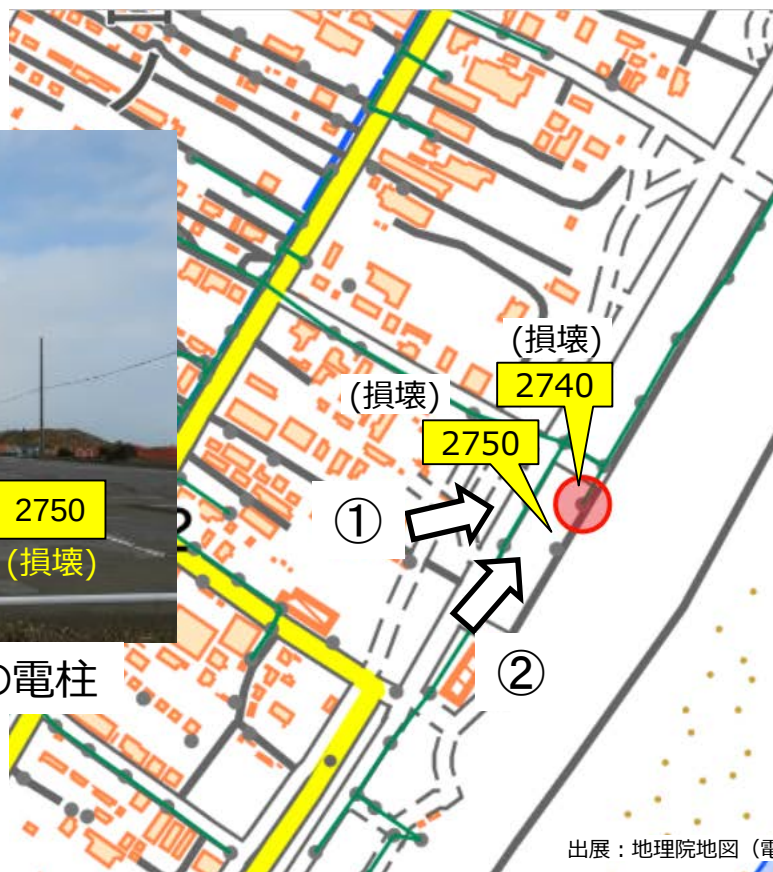
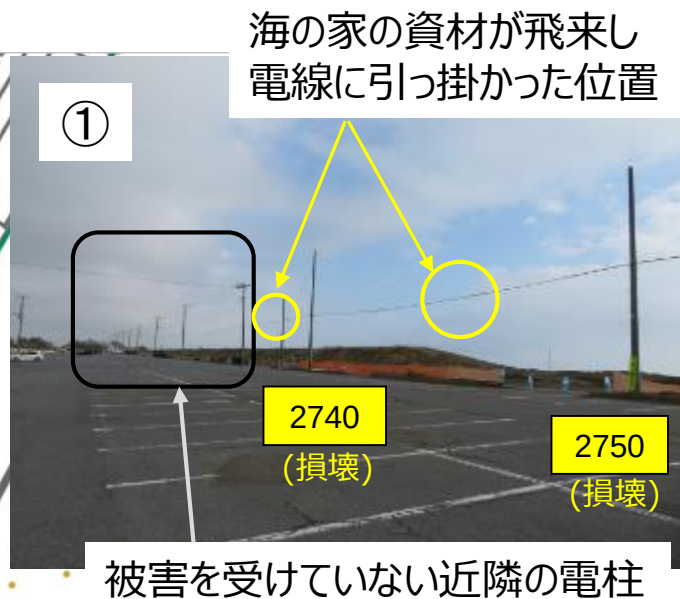
#### ④山武郡九十九里町 海岸線から200m程度

- 海の家資材が飛来し、電線に引っ掛かった事による損壊(停電復旧・巡視等を実施した現地出向者が判断)
- 近隣の同じ環境に施設された電柱に被害は無かった

被害を受けていない近隣の電柱

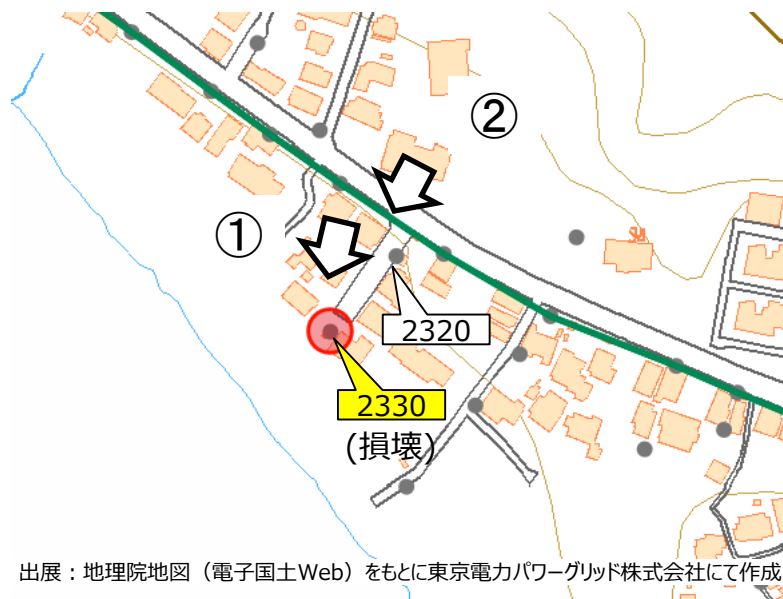
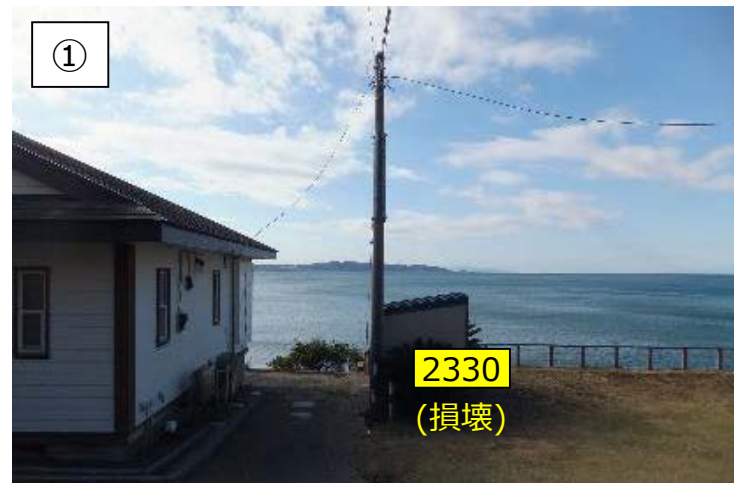
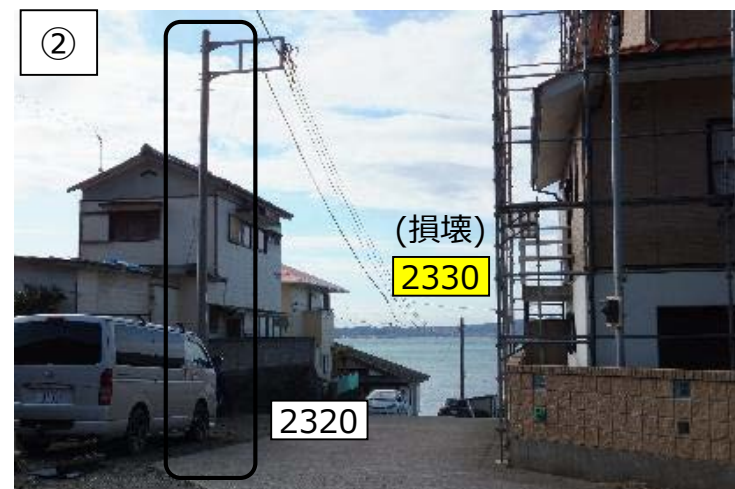
## ⑤館山市船形 海岸線から100m程度

- 飛来物による損壊(停電復旧・巡視等を実施した現地出向者が判断。近隣住民の方より、樹木が飛来し電線に引っ掛かったとの情報もあり)
- 近隣の同じ環境に施設された電柱に被害は無かった

被害を受けていない近隣の電柱

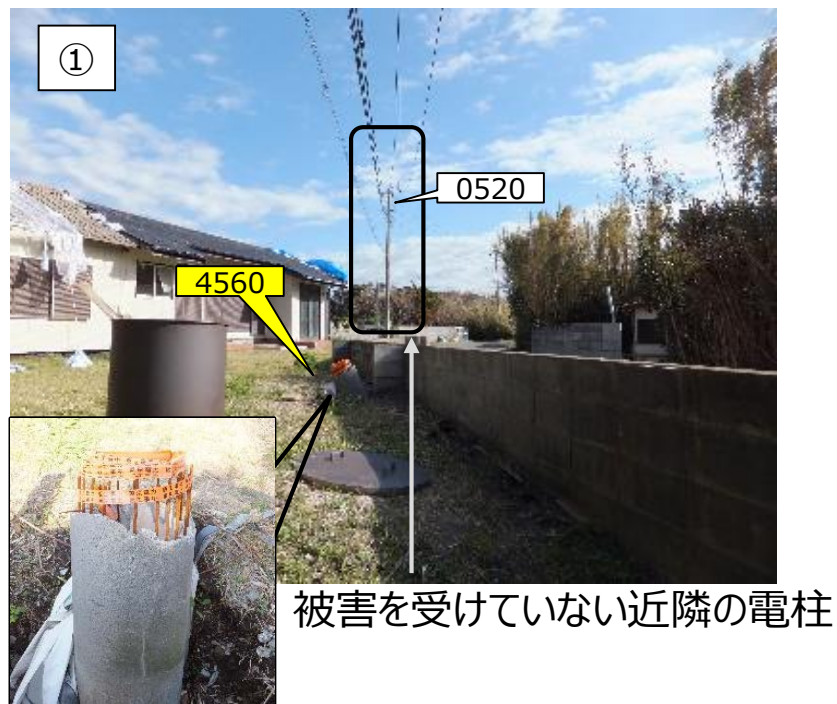
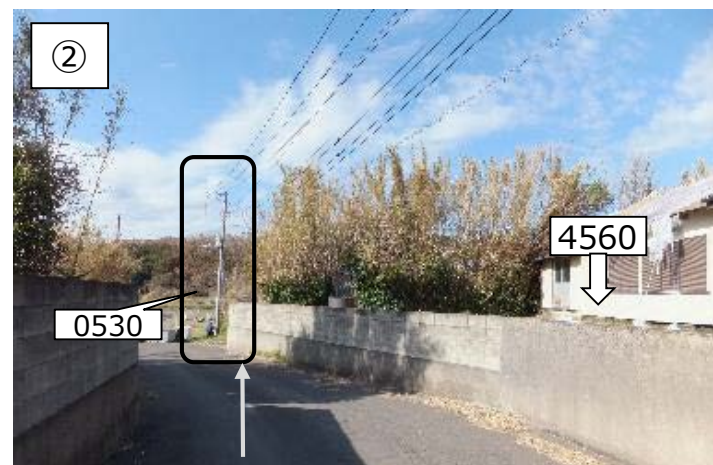
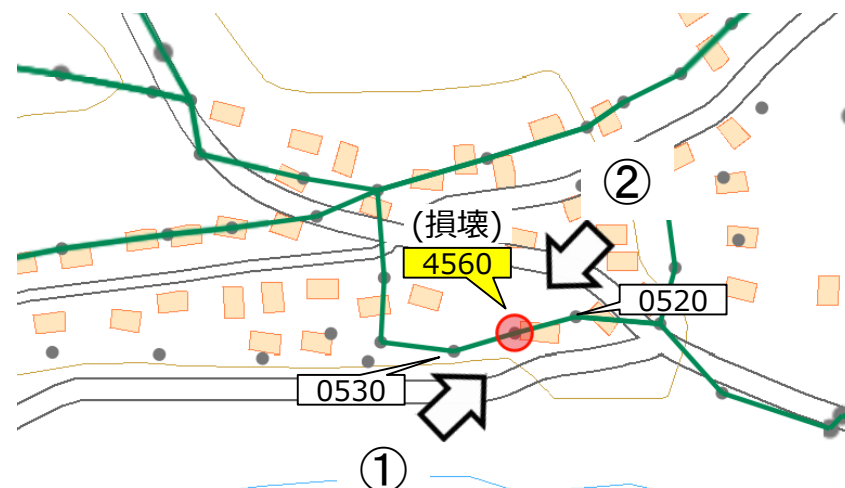
## ⑥南房総市富浦町 海岸線から100m程度

- 近隣の家屋の屋根が飛来し、電柱に引っ掛かった事による損壊(停電復旧・巡視等を実施した現地出向者が判断)
- 近隣の同じ環境に施設された電柱に被害は無かった

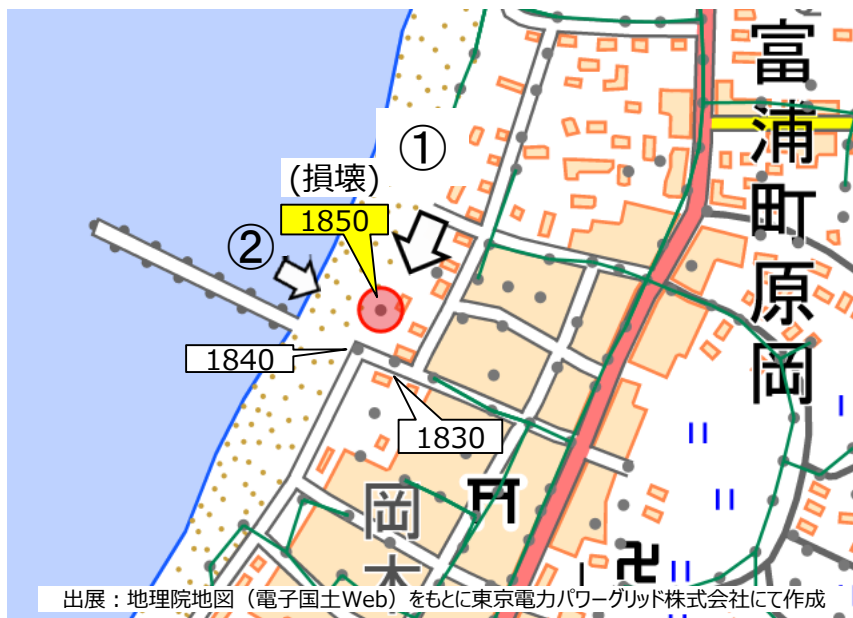
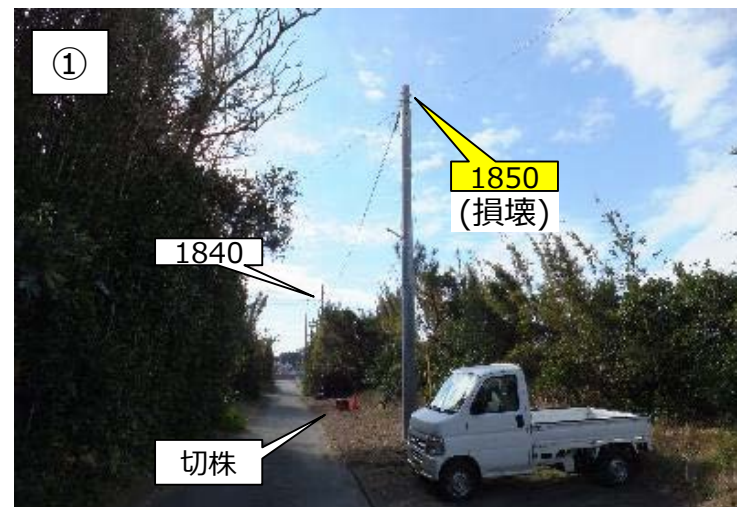
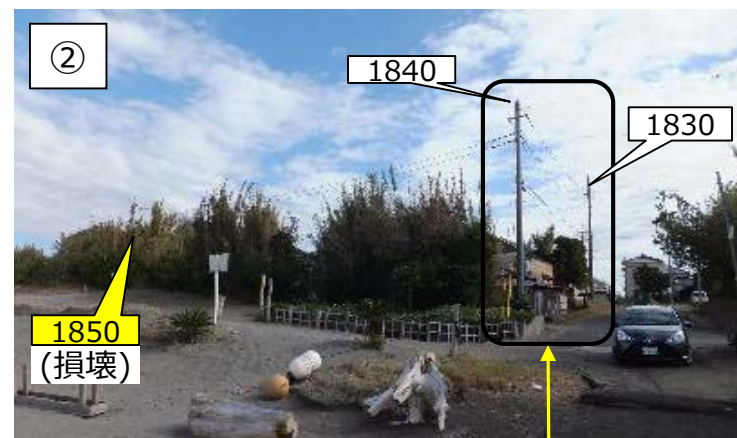
## ⑦南房総市富浦町 海岸線から100m程度

- 倒木による損壊(停電復旧・巡視等を実施した現地出向者が判断)
- 近隣の同じ環境に施設された電柱に被害は無かった

被害を受けていない近隣の電柱

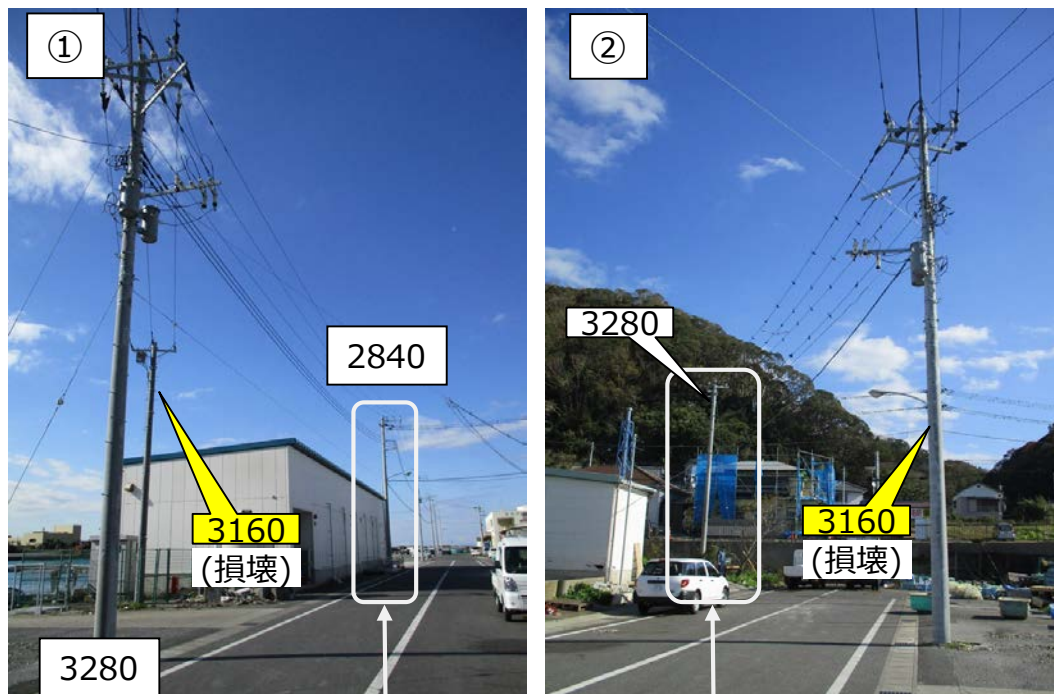
損壊した電柱  
吉浜3160(No792)

- 飛来物による損壊(停電復旧・巡視等を実施した現地出向者が判断)
- 近隣の同じ環境に施設された電柱に被害は無かった

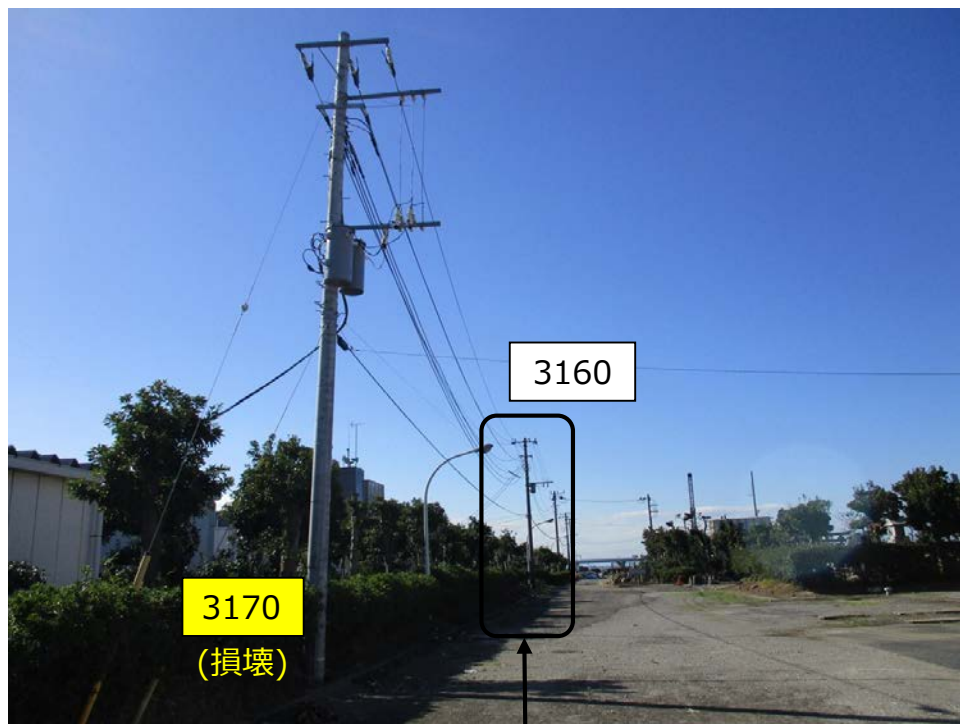
損壊した電柱  
鯨3170(No1029)

- 飛来物による損壊(停電復旧・巡視等を実施した現地出向者が判断。漁協関係者から、トタン屋根が飛来して電線に引っかかり、電柱が損壊したとの情報もあり)
- 近隣の同じ環境に施設された電柱に被害は無かった

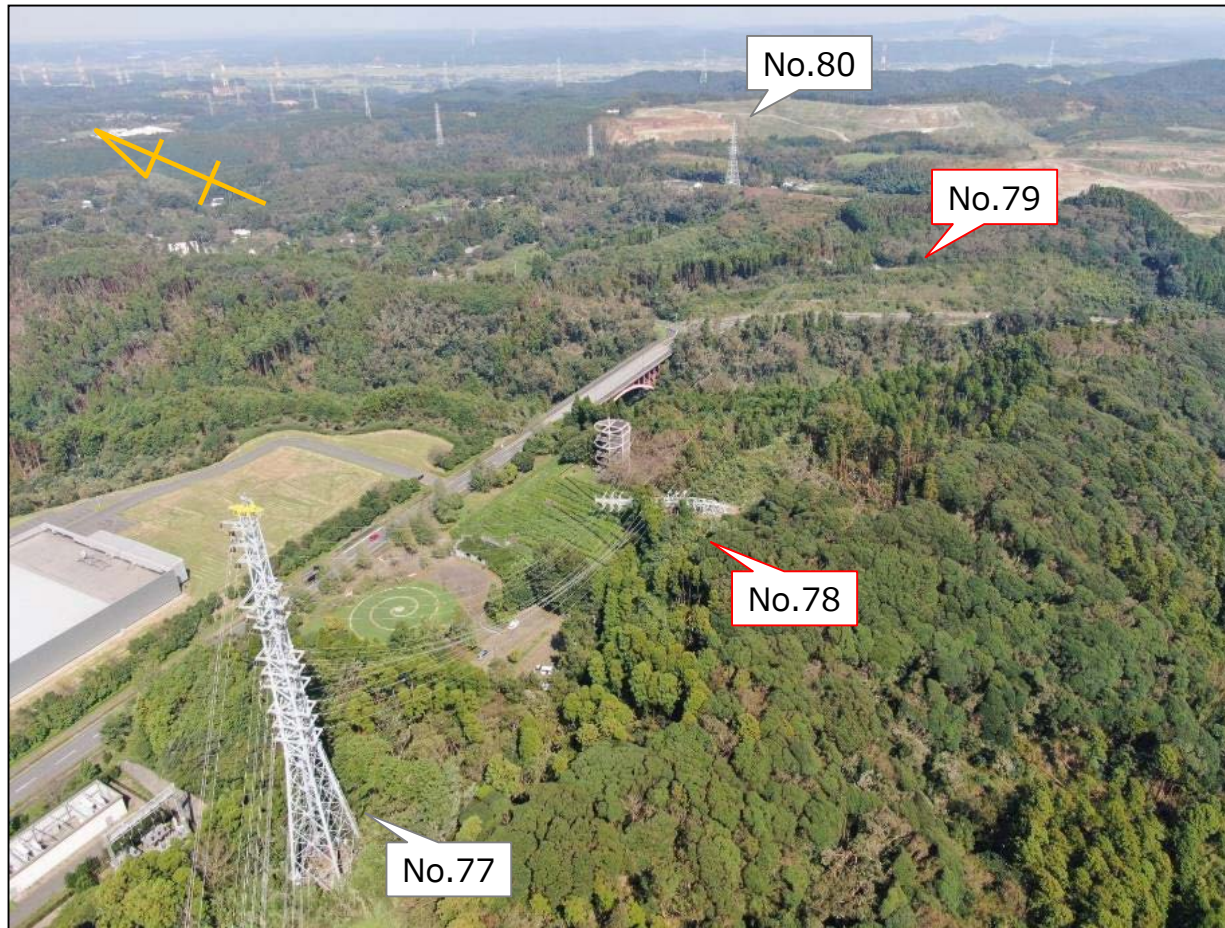
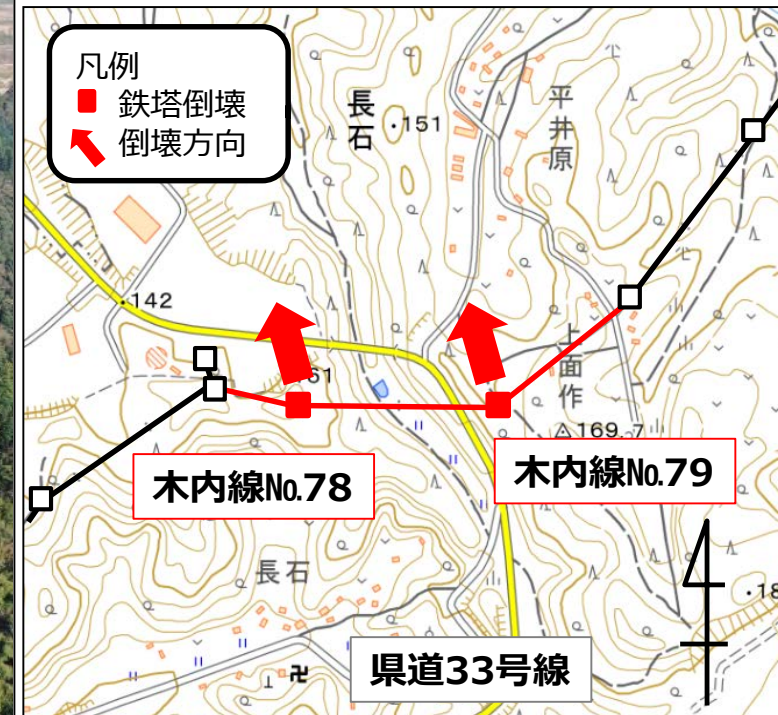
## 2-1. 鉄塔損壊状況について

- 66kV木内線No.78、No.79は、台風15号により2基とも北北西の方向に倒壊。
- 当該鉄塔2基は、南方の風を受ける東西ルートで、6回線（6つの3相回路を支持している）鉄塔。

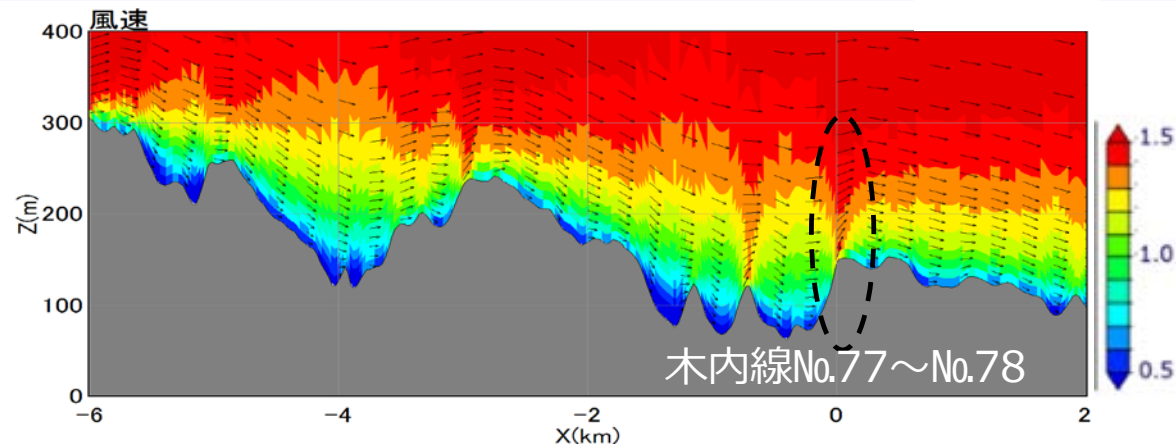
鉄塔倒壊箇所から南南東の風の鉛直分布図  
(風上-8km、地上50mの流入風を1.0とした時の  
各点の風速比率)

- 関東全体をカバーした領域で気象シミュレーションを実施し、更に倒壊箇所から風上側6kmを領域とした気流シミュレーションを行い、局地的な地形の影響を計算した。
- 結果、南南東の風においてNo.77～No.78付近で顕著な増速を確認。

- ※ X=0はNo.77～No.78径間の中央
- ※ グレー部分は南南東方向に切り出した断面地形 (P18参照)
- ※ 南南東以外の風向では顕著な増速は無かった。  
(参考資料P22参照)

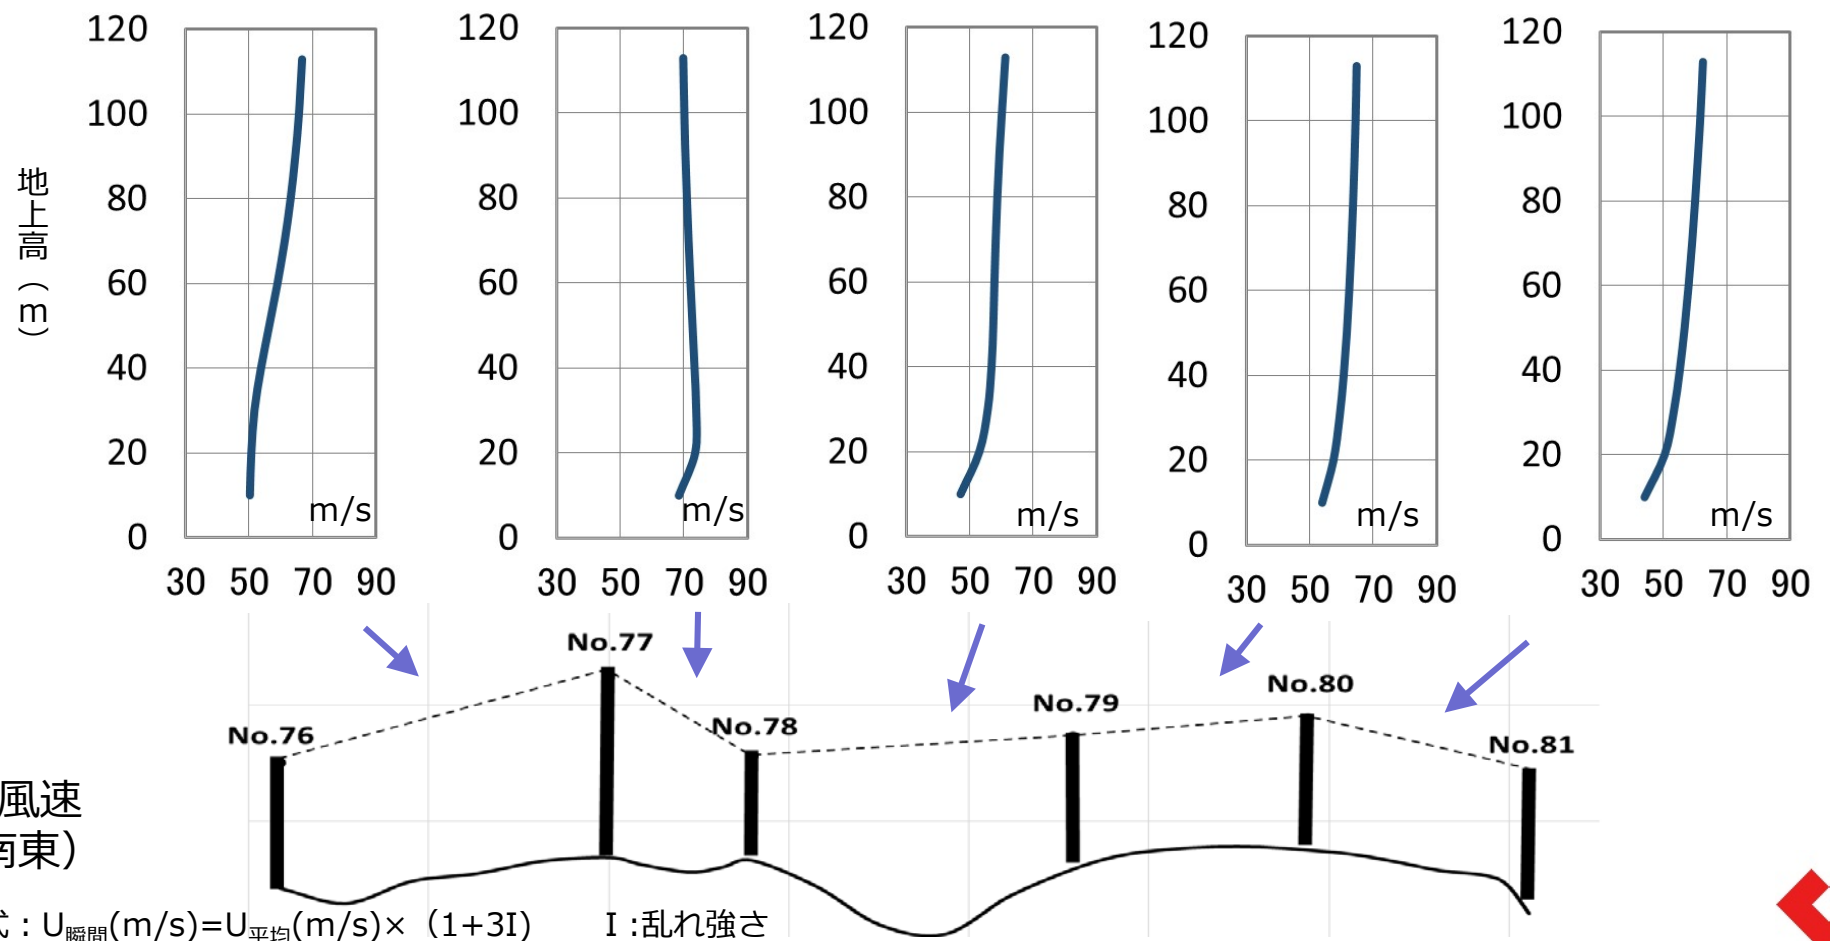
- 現地風速を気象・気流シミュレーションにより計算した結果、南南東の風向に限り、No.77～No.78の箇所で局地的に風が強められた可能性が判明。
- 結果、No.77～No.78間の風は、その他径間の風と比較して著しく増速したと考えられる。

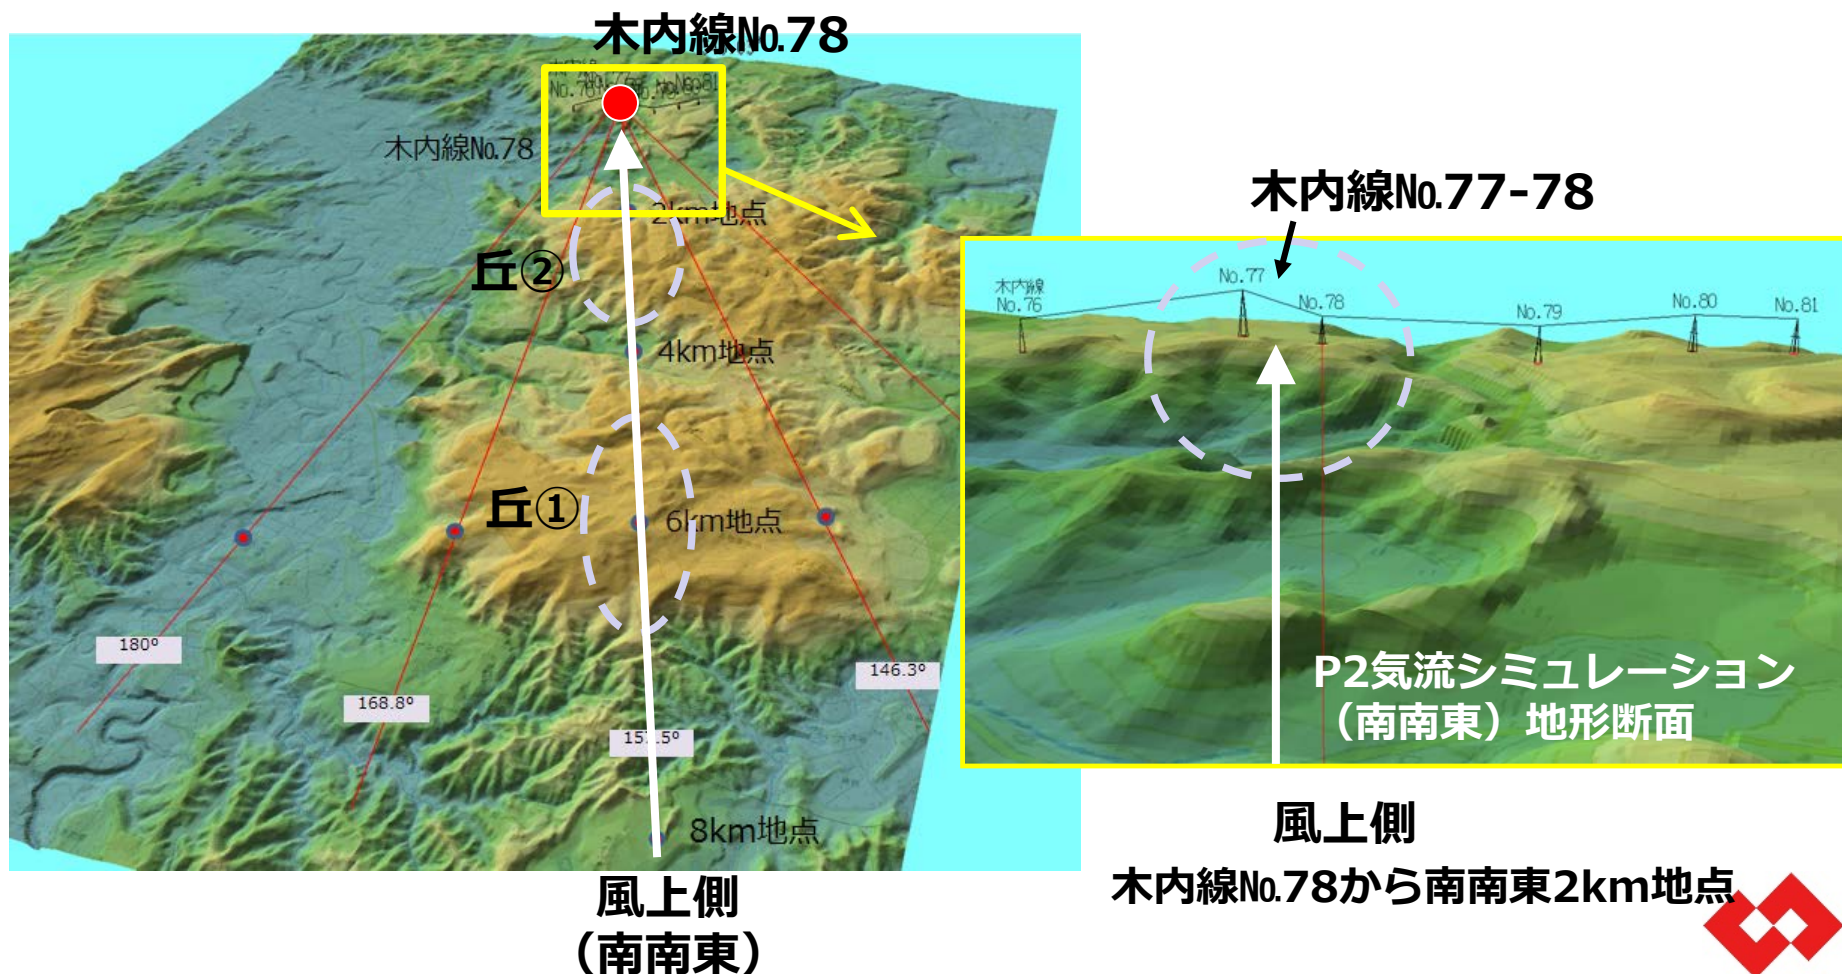
- 顕著な増速が確認された南南東の地形を分析した結果、台風による強い風が風上側にある標高の高い2つの丘で増速され、送電線手前の急斜面により更に増速したものと推定。

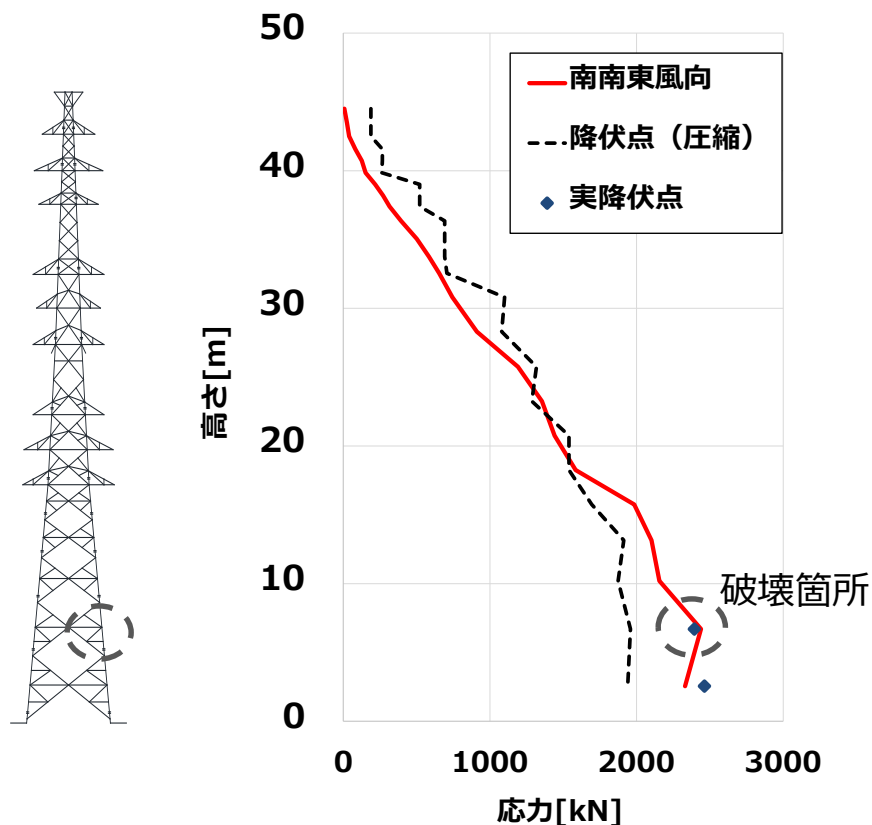
主柱材応力 (No. 7 8)

- 等価静的解析を用いて応力計算を実施。No.78は動的解析を踏まえて応力を5%割増。
- 結果、No.78鉄塔は、南南東の風において下部の主柱材応力が降伏点を上回り座屈が発生した可能性が高い。No.79の発生応力は降伏点以下。

- 木内線No.78鉄塔は、No.77～No.78の急斜面で風が著しく増速したことにより、応力が降伏点を上回り部材が座屈し、その後No.79を引き倒しながら倒壊したものと推定。

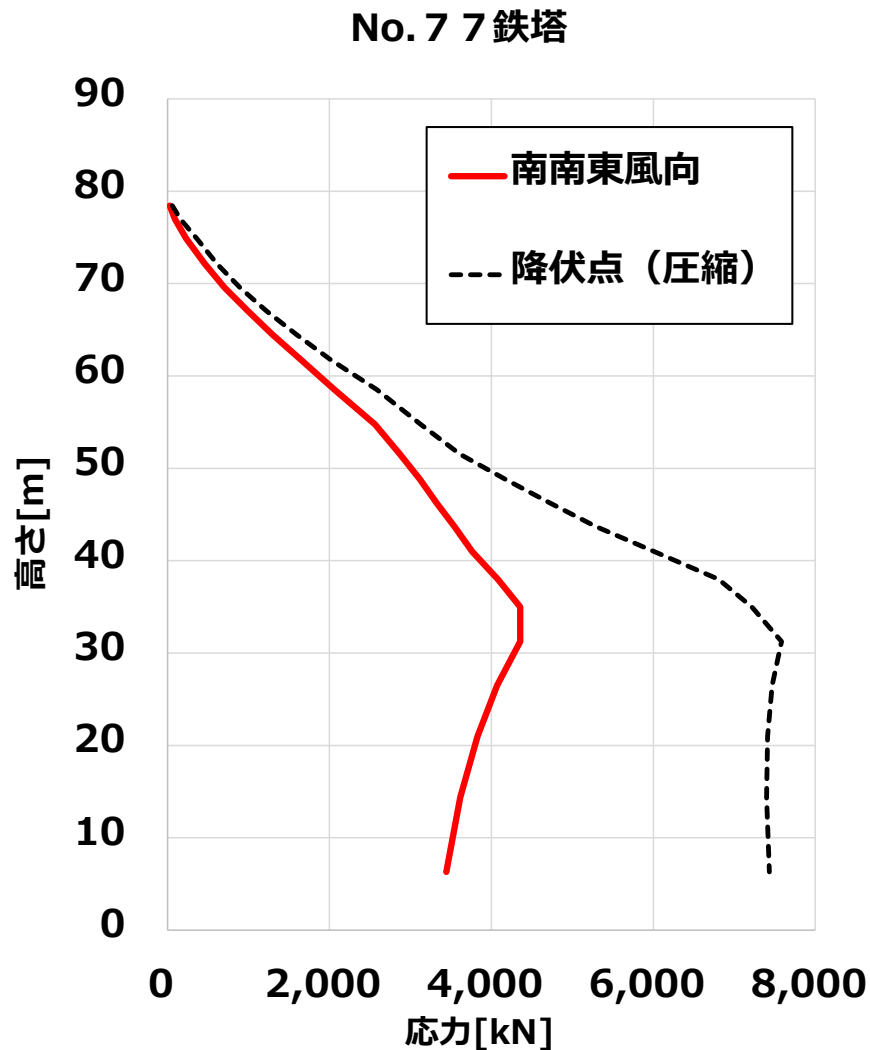
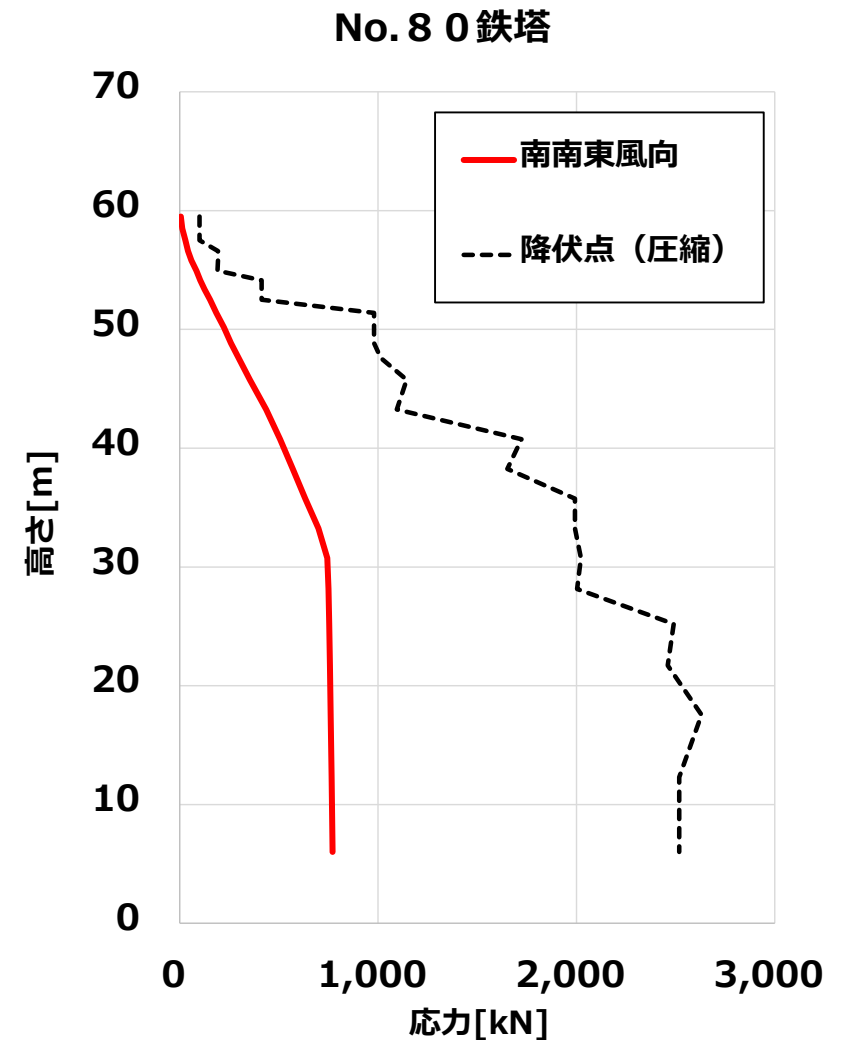
- 倒壊鉄塔の隣接鉄塔（No.77,80）は、両鉄塔共に部材応力が耐力を下回った。
