# 鉄塔及び電柱の損壊事故の原因調査について

令和元年11月29日

経 済 産 業 省

# 1. 本WGにおける鉄塔及び電柱の損壊事故の原因調査について

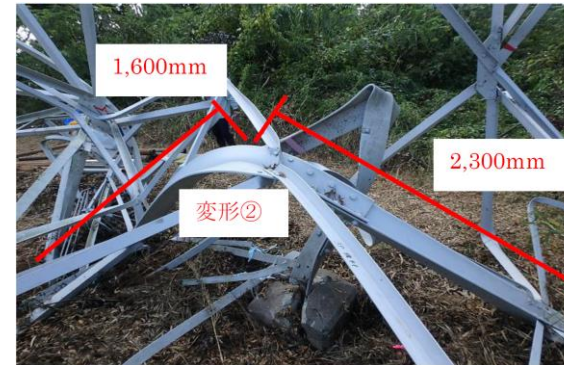
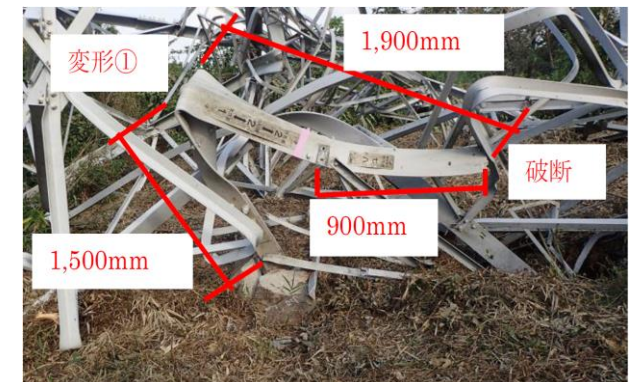
### ＜倒壊鉄塔下部の座屈状況（No.78鉄塔）＞

- 倒壊した鉄塔下部の損傷形態から、No.78の鉄塔下部に座屈が生じていることを確認。
- 鉄塔全体の状態を確認したところ、ボルトの破断等の想定され得る倒壊要因は確認されなかったことから、座屈により倒壊が引き起こされた可能性が高いことを確認。

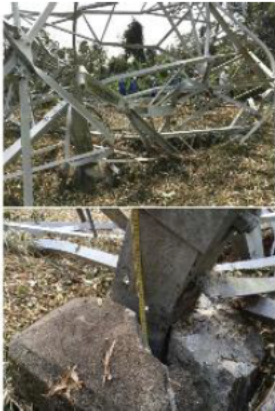
木内線  
No.78

- 倒壊後の基礎部の写真により、柱体部の浮き上がりが少ないこと、基礎底面のコンクリート及びいかり型ボルトが破損していなかったことを踏まえ、倒壊した鉄塔の基礎が事故当時は健全であり、鉄塔倒壊を引き起こした要因ではない可能性が高いことを確認。

＜柱体部の破壊状況（水平力の作用）＞

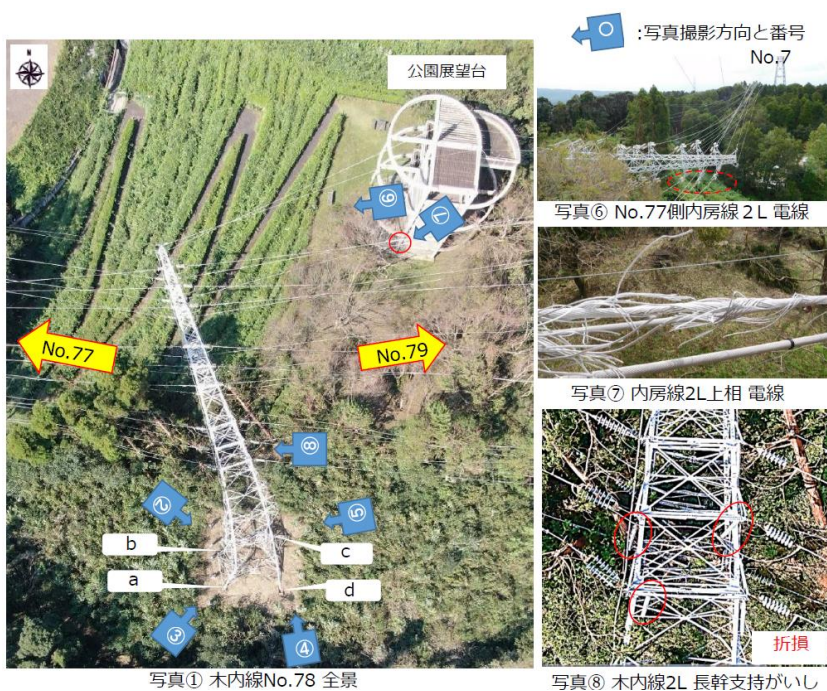
### ＜No.78鉄塔の架渉線の様子＞

- 倒壊後の送電線の写真により、展望台との接触により一部で切断が認められたものの、その他の送電線は事故当時、健全であったことを確認。
- 鉄塔両端の電線長に2倍の差があり、径間風荷重の不均衡（アンバランス）が発生しているため、今後、シミュレーションで確認を実施。

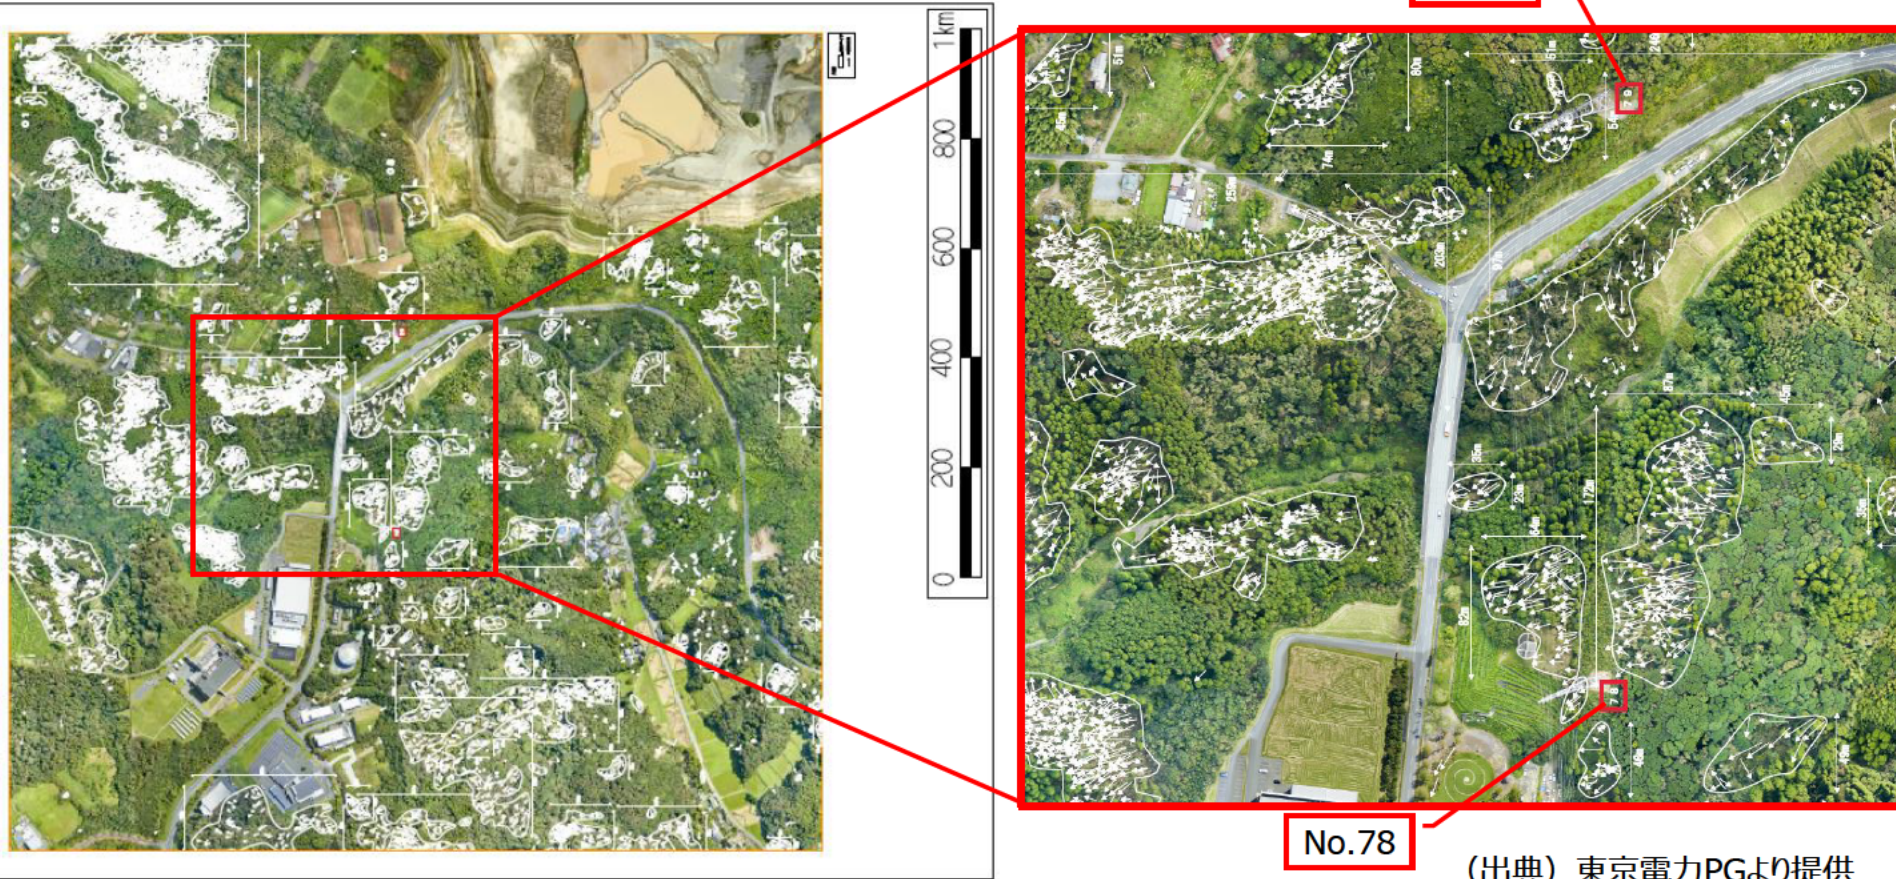
＜倒木の方法（矢印）、倒木の発生した範囲＞

- 航空写真において、鉄塔の倒壊方向と周辺倒木の方法が一致していることから、**鉄塔倒壊時に局所的な竜巻等の渦は発生していない**、可能性が高い。

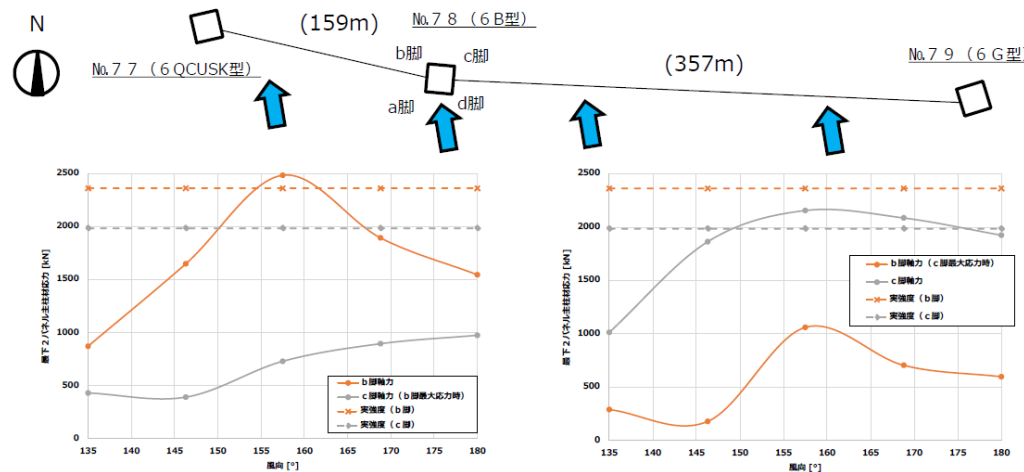
＜曲げモーメント等を考慮した座屈強度を反映した風向の変化と発生軸力・実強度の相関＞

- 曲げモーメント等を考慮した座屈強度を反映した倒壊メカニズム解析結果を確認。
- **No.78鉄塔の下部の主柱材について、圧縮脚応力と風向の変化との相関、さらに実座屈強度との比較結果を確認した結果、70m/sの風速が生じた場合、風速により座屈が生じる可能性があることを確認。**
- 今後、局所風況シミュレーションの再評価を行い、送電線のアンバランス性も考慮し、再評価を行うことが必要ではないか。

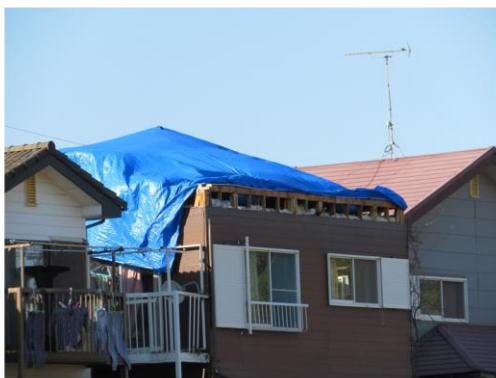
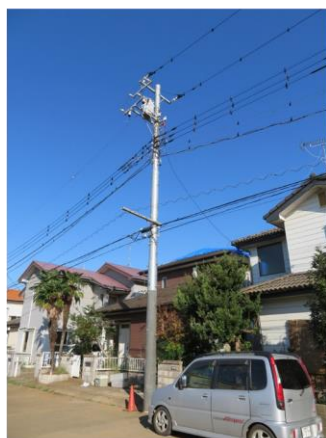
<現場調査票（原因：飛来物による折損）>

- 下の現場調査表については、隣接する家屋の屋根と壁の破損に由来する「飛来物による折損」とされている。
- 一方、折損直後の写真では、電柱は根元から完全に破断している。
- 折損の状態から、住宅間の隙間を通過する突風による折損の可能性を精査する必要があると考えられる。

| 事業所 | 管理番号 | 住所 | 電柱番号 | | 電柱種類 | 点検者 | 電柱の状態(調査結果) |
|---|---|---|---|---|---|---|---|
| 東金 | 663 | 八街市大関<br>112-14 | 大関 | 7104 2240 | 本柱 | | 飛来物による折損。 |

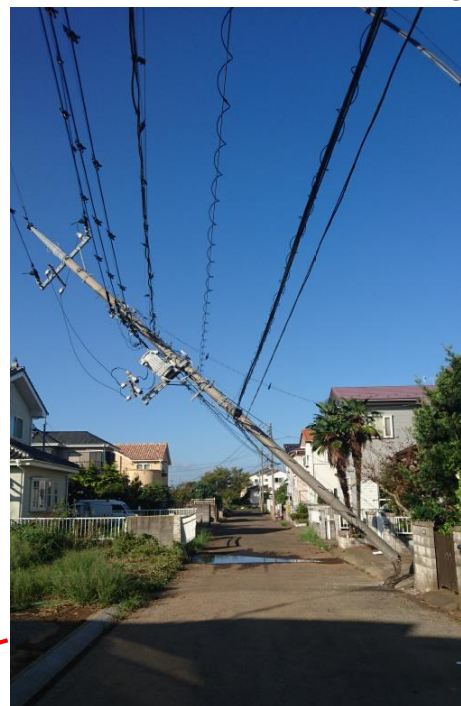
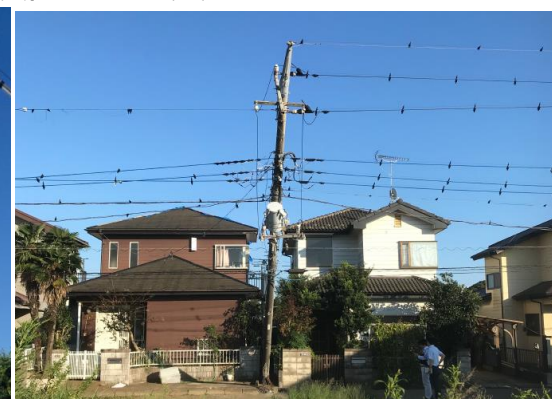
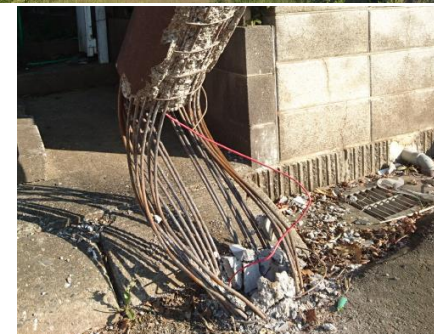
<折損直後の写真>

折損直後に撮影された写真では、飛来物の衝突や電線への付着といった形跡が見られず、単独で根元が完全に破断している
