# 令和元年台風15号における 鉄塔及び電柱の損壊事故調査検討 ワーキンググループ 中間整理（案）

令和元年11月29日

経 済 産 業 省

産業保安グループ

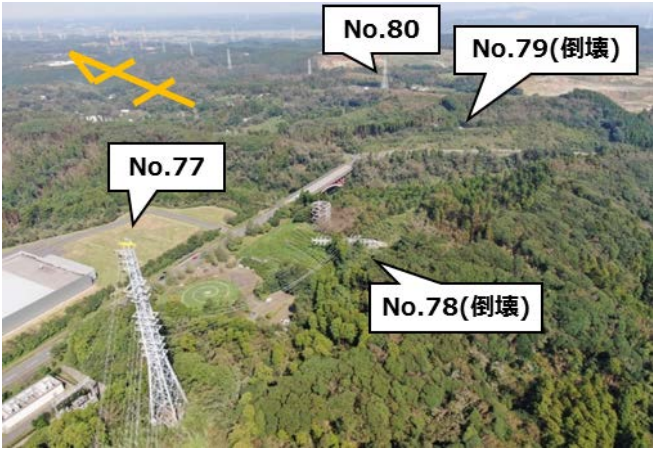
<倒壊現場の様子>

- 令和元年9月9日 2時55分に東京電力PG木内線の鉄塔2基（No.78,79）の倒壊事故が発生。この事故により、内房線系統及び小糸川線・木内線系統がルートダウンし、約11万軒の停電が発生。

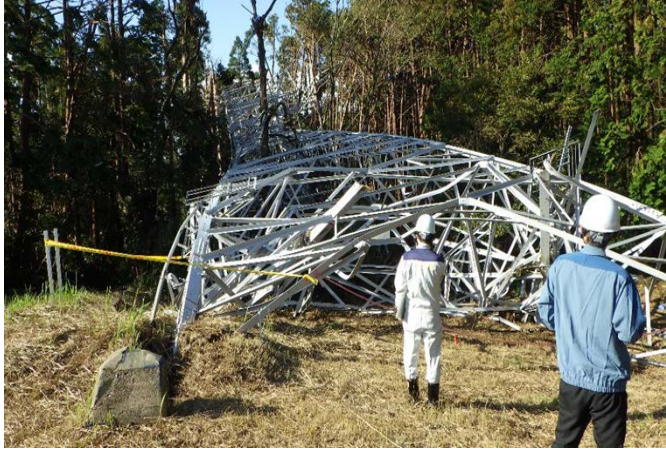
<倒壊した鉄塔（No.78）>

| 鉄塔被害状況 | ■鉄塔倒壊:2基(66kV木内線 No78,No79)<br>■部材変形:1基(66kV木内線 No80) |

- 台風15号により倒壊した鉄塔 2 基は、現行の技術基準で求められる風圧荷重40m/s（10分間平均風速）を満たすよう設計されていたものの、**特殊な地形による突風**（最大瞬間風速70m/s、10分間平均風速50m/s）により、**当初の設計強度を大きく上回る荷重が発生し、先にNo.78鉄塔が倒壊し、それに引っ張られる形でNo.79鉄塔が倒壊したと推定される。**

- **現行の技術基準について、以下の3点を規定する形で見直し**を行ってはどうか。
  - ① 現行の基準風速40m/sを維持するとともに、40m/sについて「10分間平均」を明確化
  - ② 地域の実情を踏まえた基準風速を適用すること
  - ③ 特殊地形を考慮すること（従来の3類型に加え、今回の類型を追加）
- 鉄塔周辺の風況・風向等について、より精緻に把握するためセンサーの設置や様々な気象データの収集等を検討してはどうか。

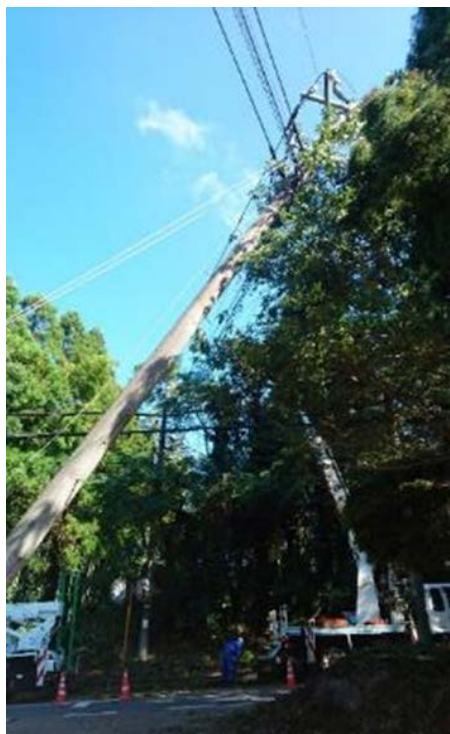
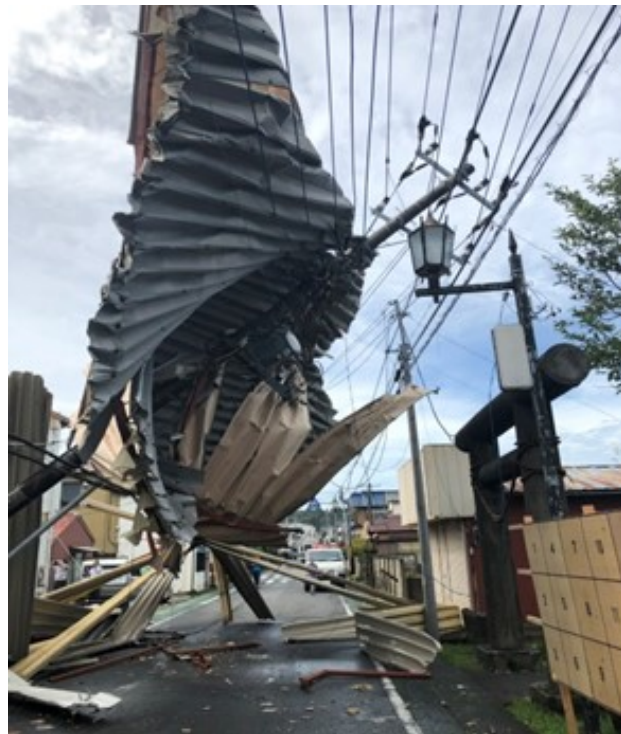
＜倒木・飛来物による電柱損壊現場の様子＞

- 台風15号の影響により、東京電力管内で、**計1,996本の電柱が折損・倒壊・傾斜等の被害**を受けた（被害の多くは、台風の進路の東側の山林部に集中。）。

- 今回の台風で損壊した電柱1996本については、倒木や建物の倒壊（約74%）、看板等の飛来物（約14%）、土砂崩れ等の地盤影響（約12%）による二次被害が原因と推定されるものが大半。

- 電柱の技術基準の見直しについては、損壊原因の更なる究明、鉄塔に関する技術基準の見直しの方向性等も踏まえ、結論を得ることとしてはどうか。
- 損壊原因の大半は二次被害によるものと考えられるため、二次被害対策を強力に進めてはどうか。
  - ①電力会社と自治体・自衛隊との連携を通じた倒木処理・伐採の迅速化、自治体と連携した事前伐採の推進
  - ②飛来物の飛散防止に関する注意喚起の徹底
  - ③無電柱化の推進

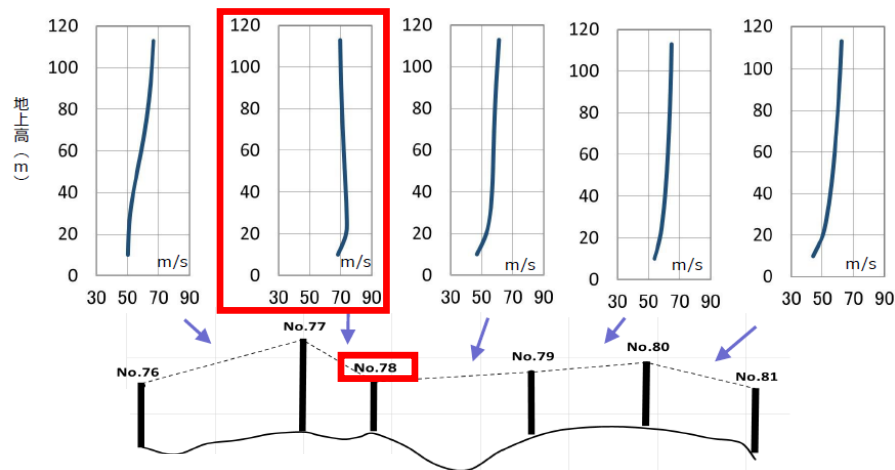
＜現地風速の推定結果＞

- 現地風速をシミュレーションにより計算した結果、倒壊したNo.78付近で局地的に風が強められた可能性。
- 地形を分析した結果、台風による強い風が風上側にある標高の高い丘で増速され、送電線手前の急斜面により更に増速した可能性。

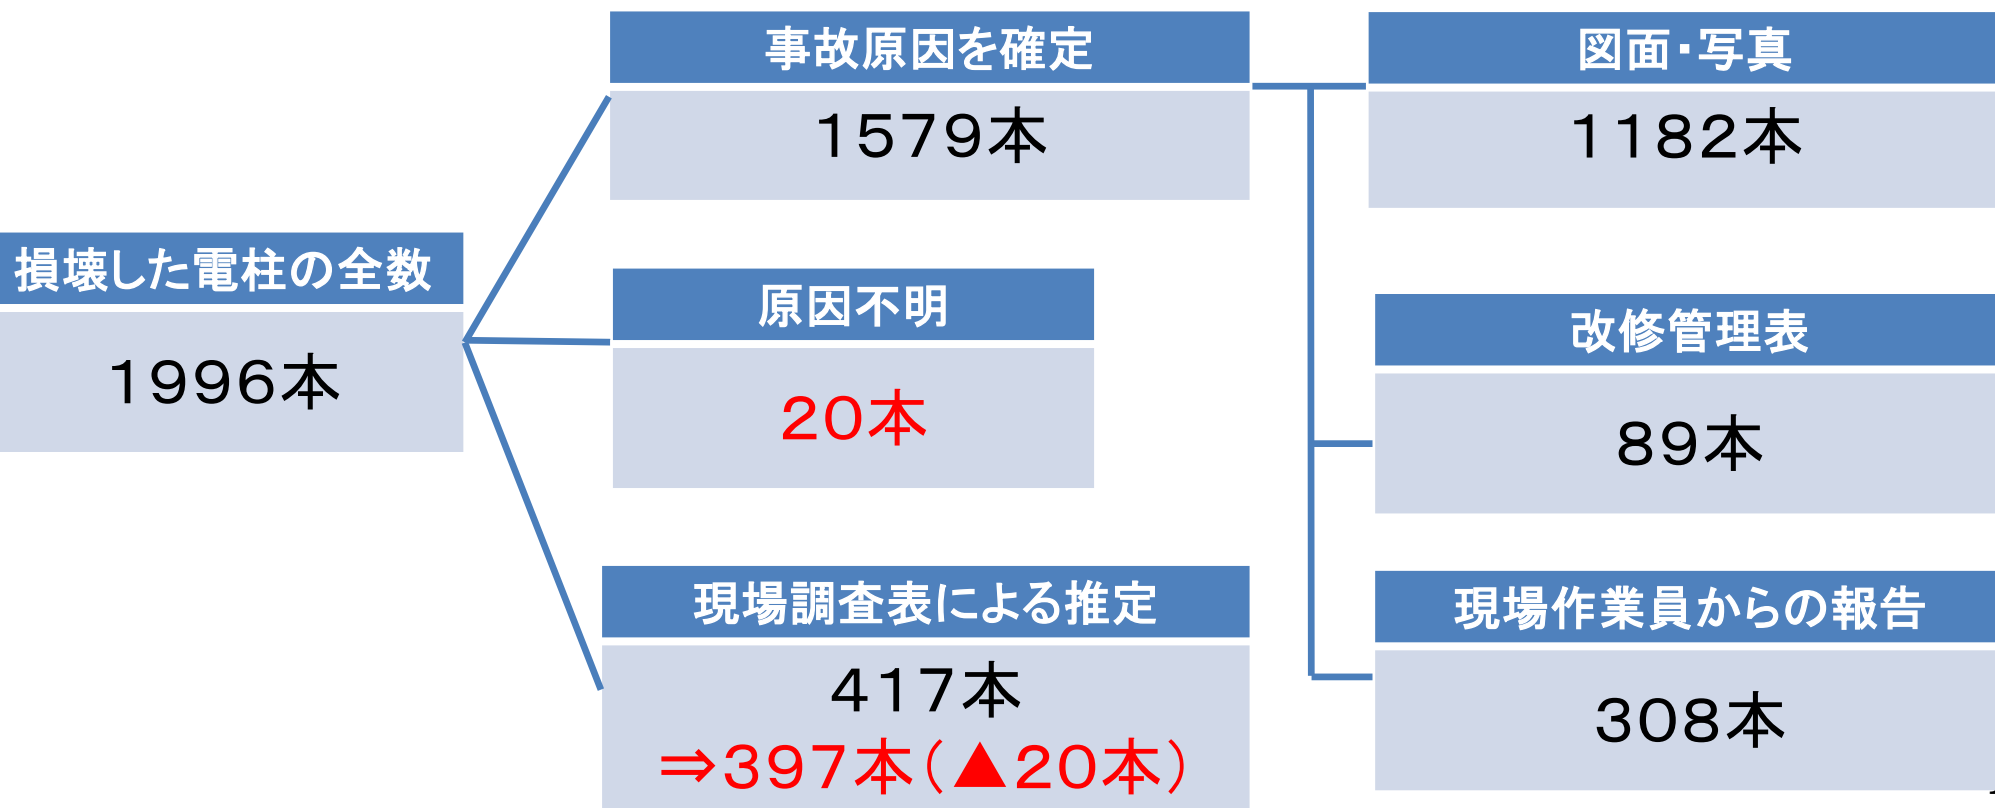
<折損・倒壊等した電柱1,996本の被害原因>

- 折損・倒壊等した電柱1,996本の被害原因について、東京電力PGから全て2次被害と推定されると報告を受けた内容について、改めて全て精査を行った。
- その結果、**20本の電柱については**、現存するエビデンスで原因が特定されていない、あるいは、根拠において**原因が確定できなかった**。引き続き、**外部専門家による調査を継続**。

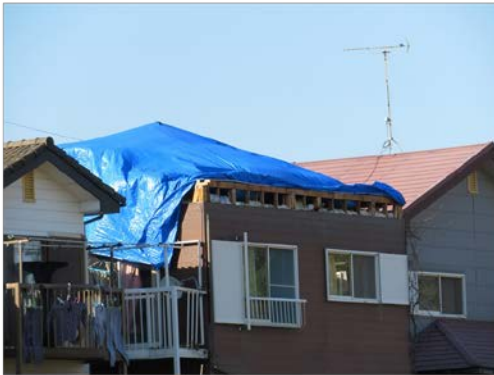
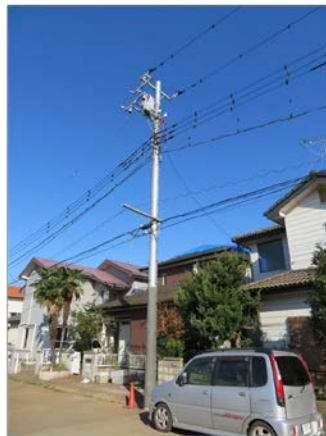
写真

| 事業所 | 管理番号 | 住所 | 電柱番号 | | 電柱種類 | 点検者 | 電柱の状態(調査結果) |
|---|---|---|---|---|---|---|---|
| 東金 | 663 | 八街市大関<br>112-14 | 大関 | 7104 2240 | 本柱 | | 飛来物による折損。 |

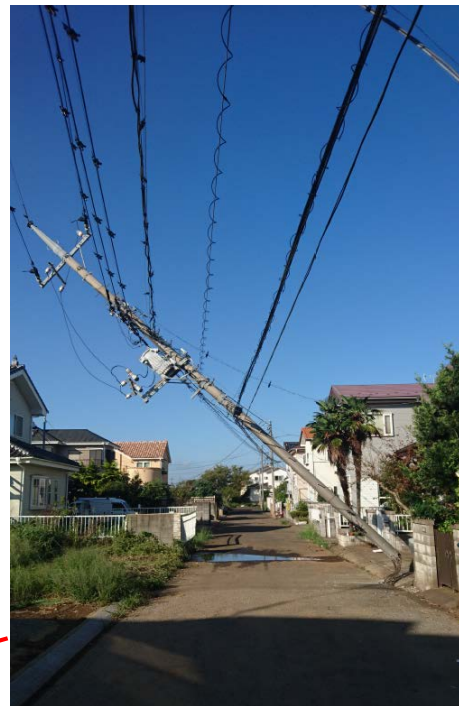
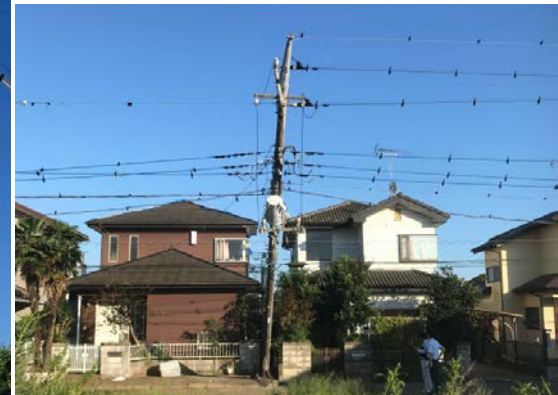
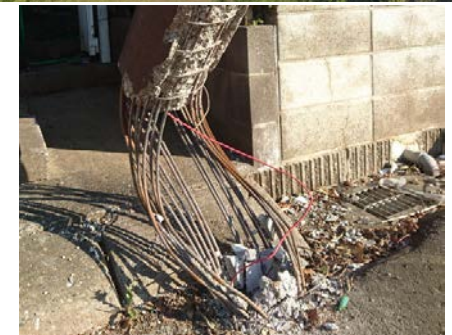
<折損直後の写真>

- 下の現場調査表については、隣接する家屋の屋根と壁の破損に由来する「飛来物による折損」とされている。
- 一方、折損直後の写真では、電柱は根元から完全に破断している。
- 折損の状態から、住宅間の隙間を通過する突風による折損の可能性を精査する必要があると考えられる。

折損直後に撮影された写真では、飛来物の衝突や電線への付着といった形跡が見られず、単独で根元が完全に破断している

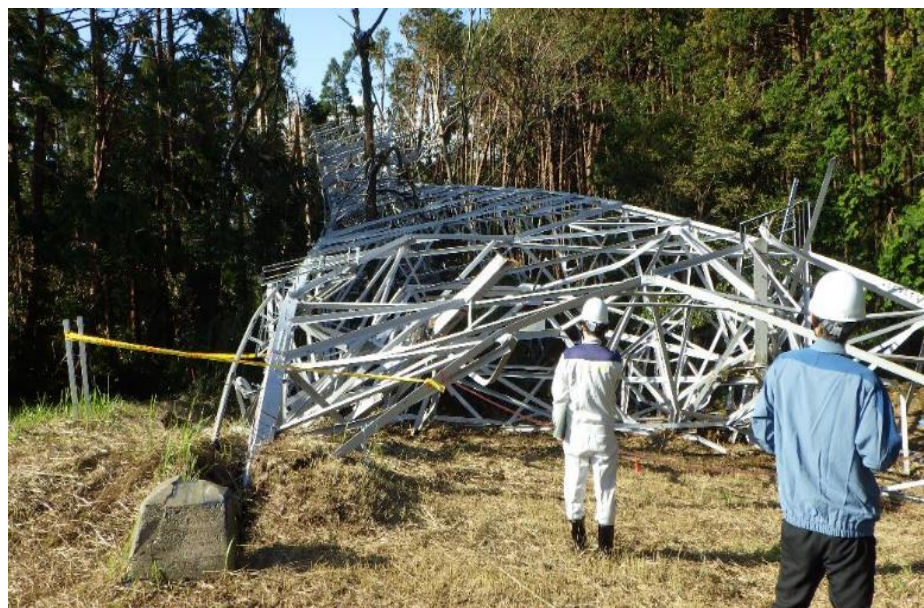
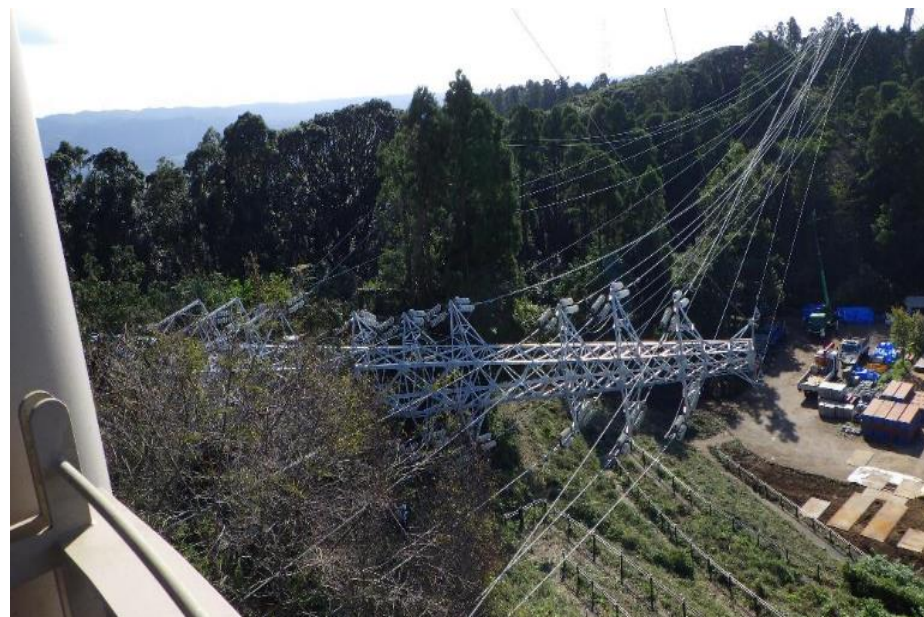
- 倒壊した鉄塔に関して、電気事業法第107条に基づき、立入検査を東京電力PGに対して実施。専門的な知識を有する国の職員により、巡視点検記録等の書類を検査するとともに、実地検査を実施。東京電力PGの保安体制を把握すると共に、損壊した鉄塔の状況等を確認。
- 併せて、鉄塔倒壊の原因究明・再発防止を指示。また、台風19号上陸の際には予め、倒壊した鉄塔の撤去等の安全確保に係る対策を確認・指導した。

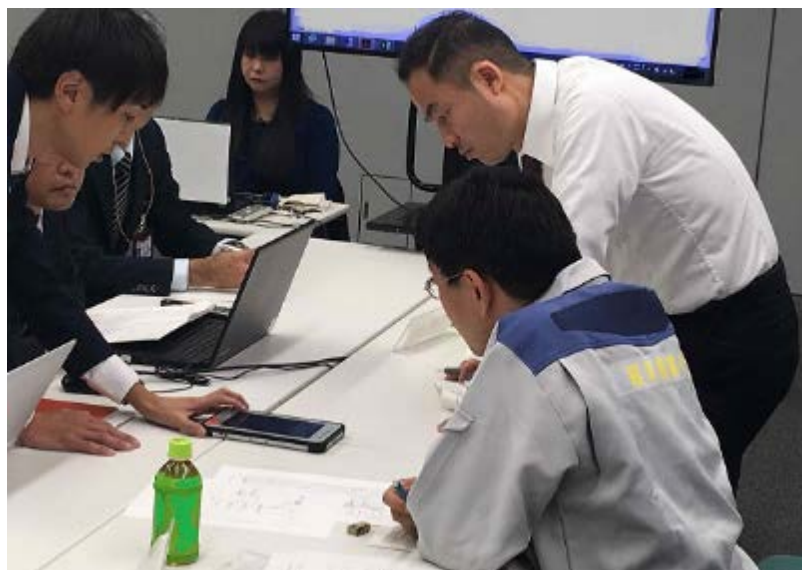
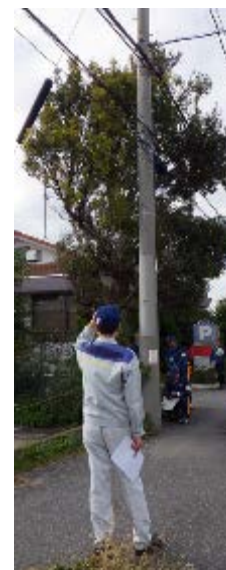
- 電柱の損壊事故原因究明のため、電気事業法第107条に基づく立入検査を東京電力PGに対し実施。専門的な知識を有する国の職員により、点検記録・マニュアル等の書類を検査すると共に、東京電力PG職員による巡視点検に立会い、規程通りに巡視点検が行われており、千葉県内の電柱100万本の保安体制が確立されていることを確認。
- 併せて、電柱の損壊原因の多くが倒木・飛来物等による2次被害の影響との報告を踏まえ、巡視点検時に2次被害発生リスクの評価、それを踏まえた樹木の事前伐採等被害低減のための取組を要請した。
