# 鉄塔及び電柱の被害発生原因及び再発防止について

2019年12月17日  
東京電力パワーグリッド株式会社

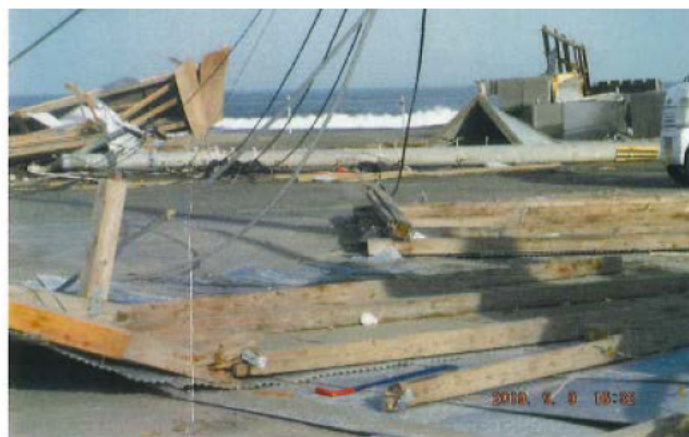
→ 海浜(1400)の折損事例 (波乗0650号)

- 沿岸部(海岸線から約200m)と、千葉全域における電柱の折損数を農地や森林などの土地利用種別毎に集計
- 風圧と電柱の折損の関係を評価するため、風の影響を直接的に受けやすいと考えられる田、農地、荒地、公園緑地、河川湖沼等のエリアについて折損率を比較した。
- 結果、沿岸部の折損率は0.17%、千葉県全域の折損率は0.11%と著しく低く、また有意な差は見られなかった。
- 風が強い沿岸部で折損率が高くないことから、電柱損壊の原因は飛来物や倒木などの二次被害であると考えられる(電柱折損の支配的な要因は風ではなかったと考えられる)。

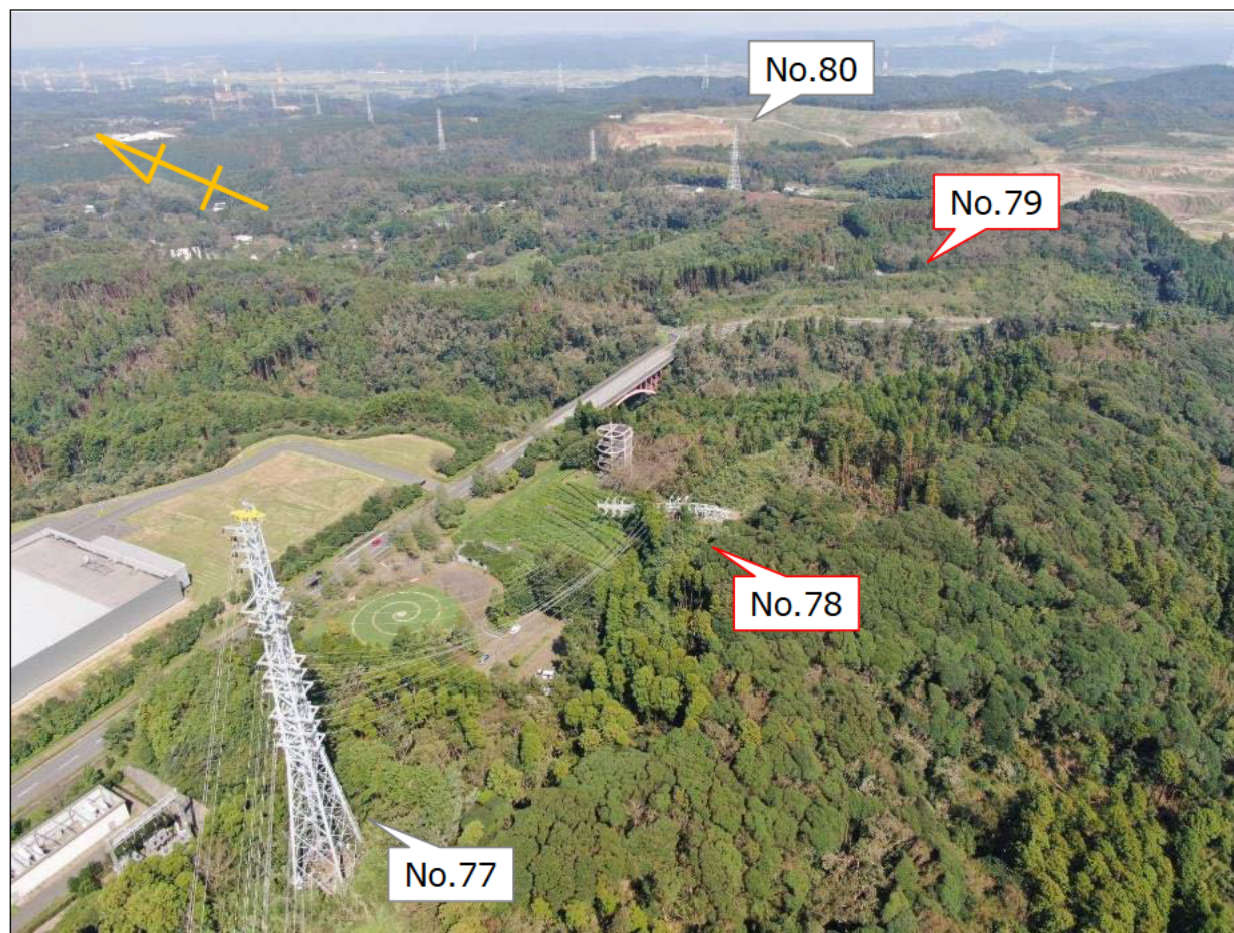
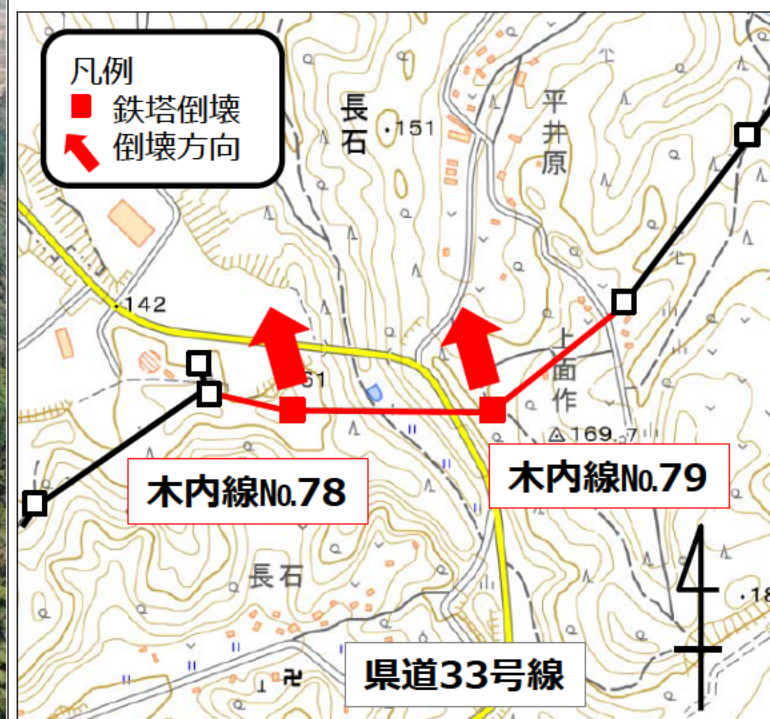
- 66kV木内線No.78、No.79は、台風15号により2基とも北北西の方向に倒壊。
- 当該鉄塔2基は、南方の風を受ける東西ルートで、6回線（6つの3相回路を支持している）鉄塔。

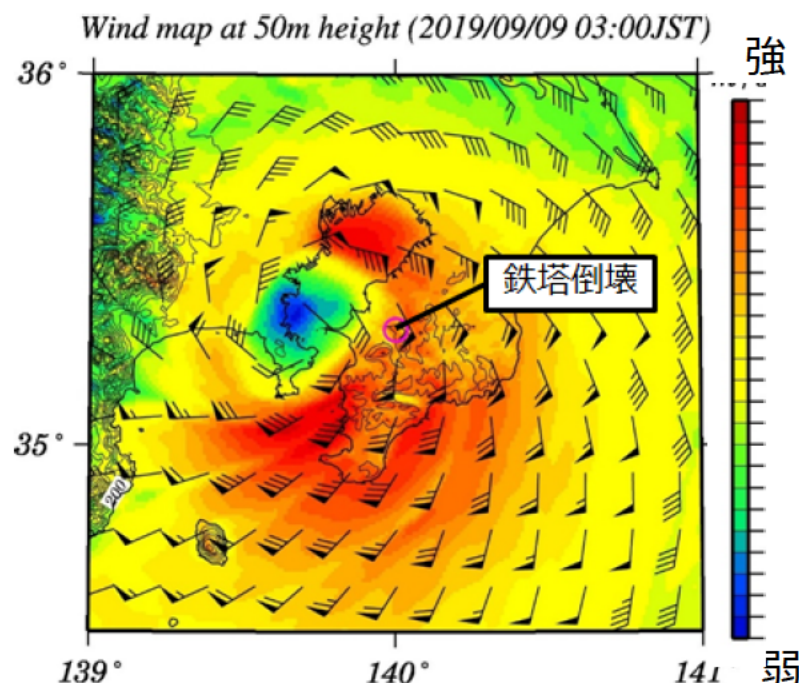
9/9 3時の風向・風速分布図

- 関東全体をカバーした領域で気象シミュレーションを実施し、更に倒壊箇所から風上側6kmを領域とした気流シミュレーションを行い、局地的な地形の影響を計算した。
- 結果、南南東の風のみにおいてNo.77～No.78付近で顕著な増速を確認。

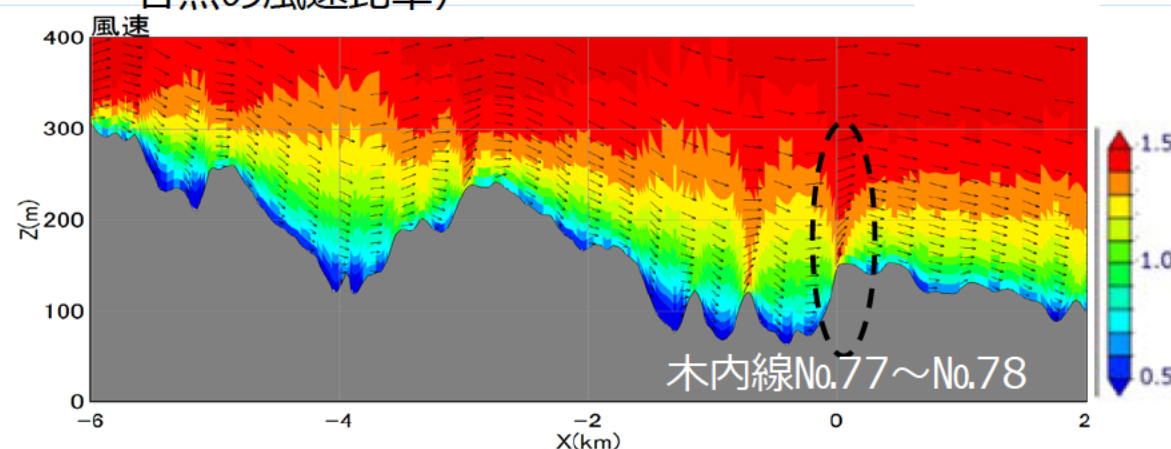
鉄塔倒壊箇所から南南東の風の鉛直分布図  
(風上-8km、地上50mの流入風を1.0とした時の各点の風速比率)

※ X=0はNo.77～No.78径間の中央、グレー部は断面地形  
 ※ 前方7kmまでの領域を解析した結果、上記とほぼ同等の結果であった。

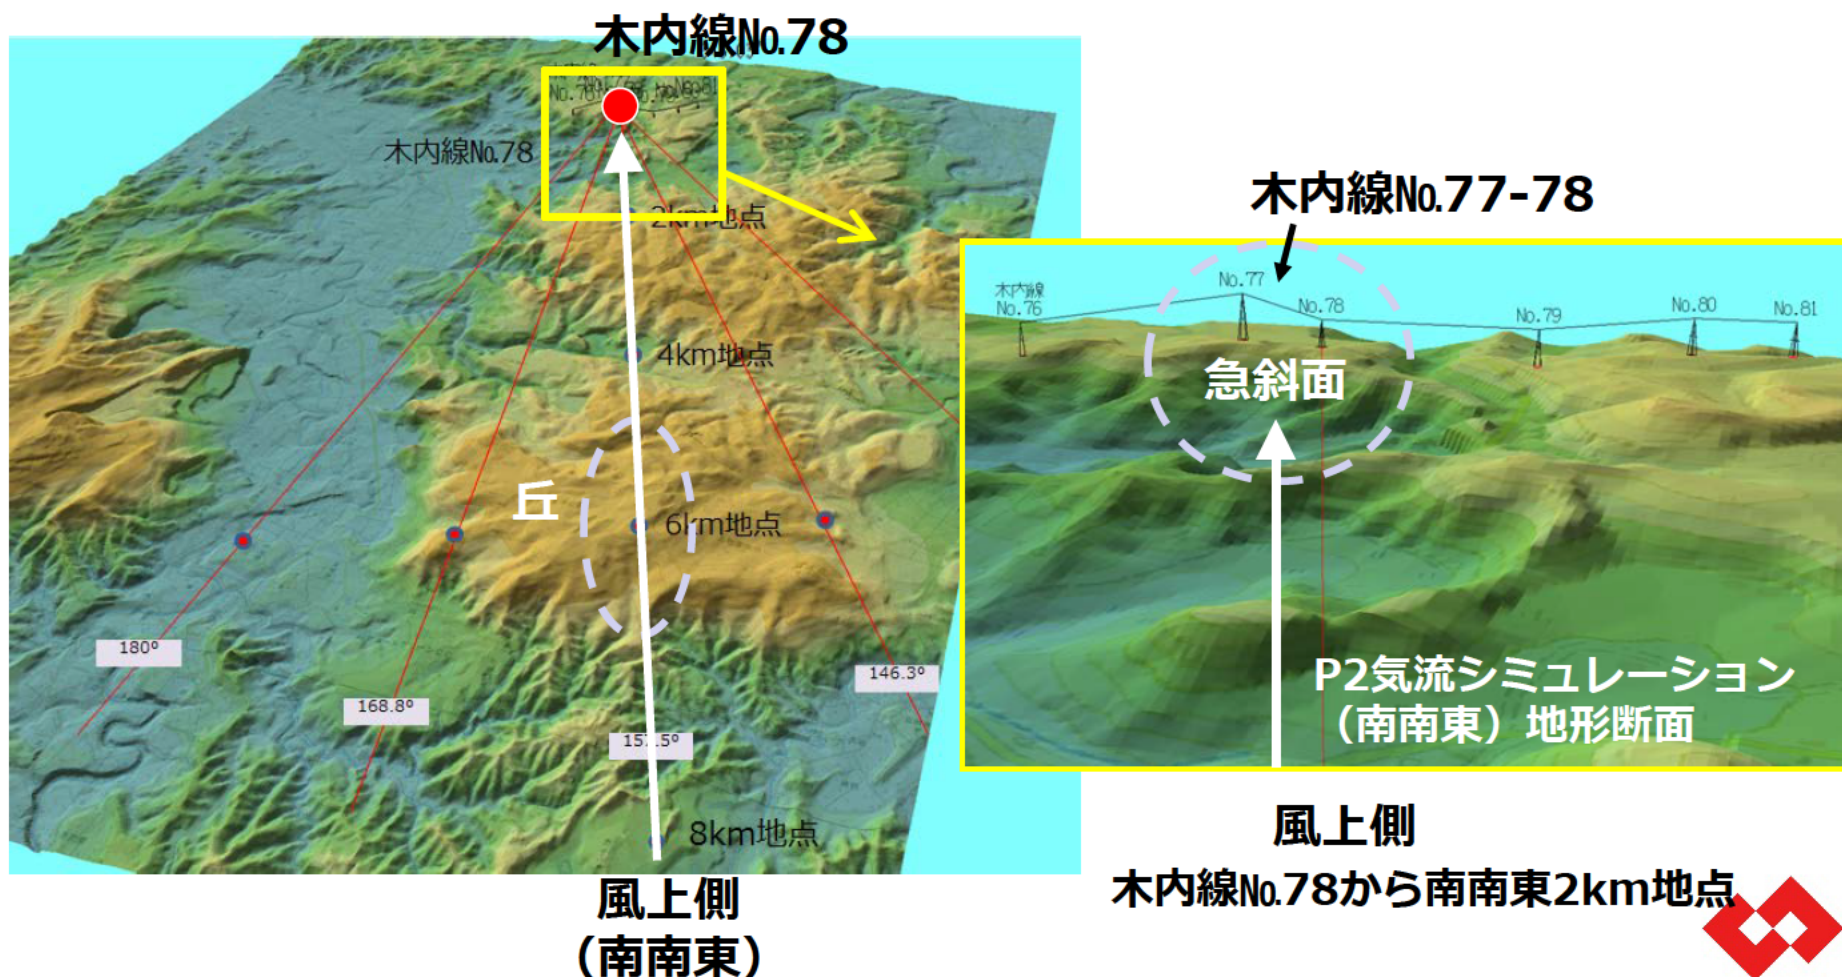
- 顕著な増速が確認された南南東の地形を分析した結果、台風による強い風が風上側にある標高の高い丘で増速され、送電線手前の急斜面により更に増速したものと推定。

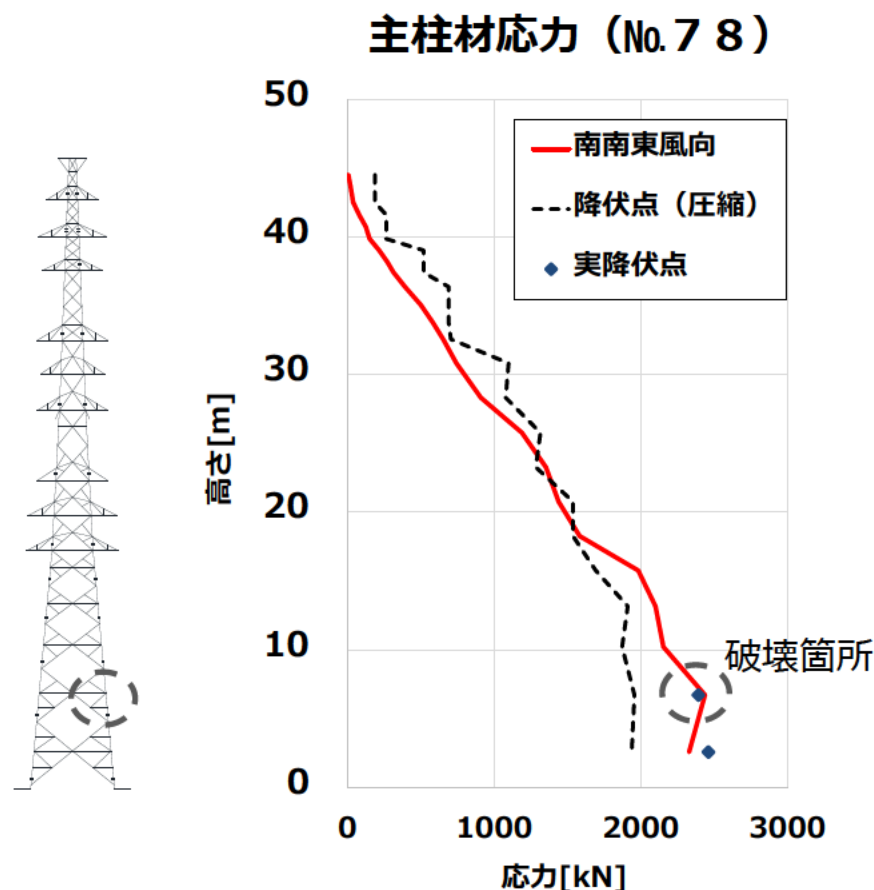
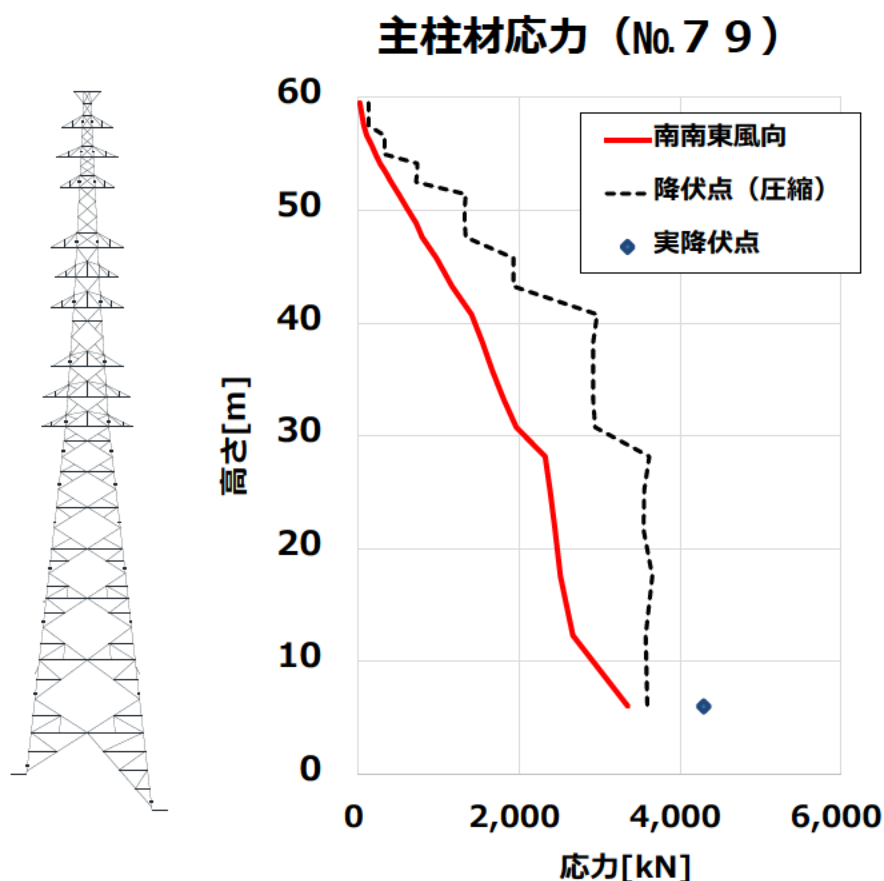
- 等価静的解析を用いて応力計算を実施。No.78は動的解析を踏まえて応力を5%割増。
- 結果、No.78鉄塔は、南南東の風において下部の主柱材応力が降伏点を上回り座屈が発生した可能性が高い。No.79の発生応力は降伏点以下。

実降伏点・・・撤去材の材料試験結果を反映した降伏点。

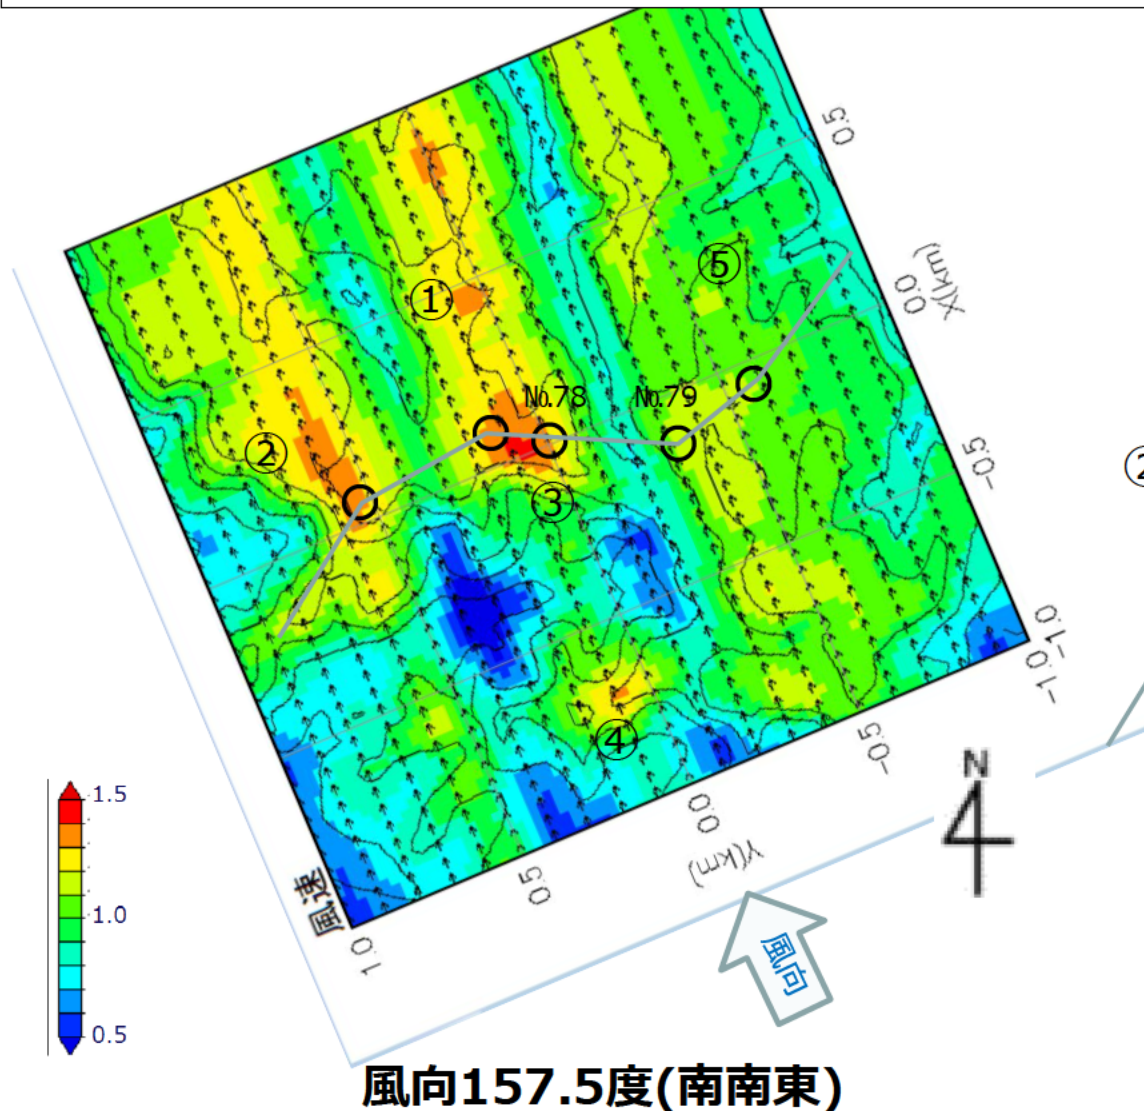
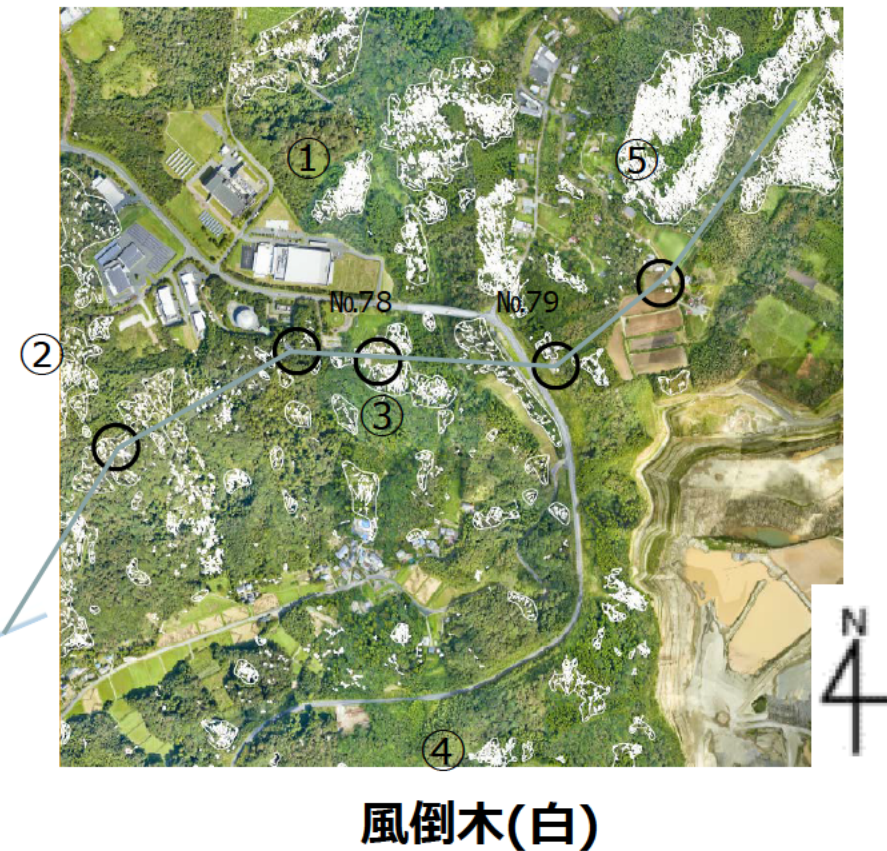
当該地域は畑や公園などがあり、樹木が一様にはないが写真判読により倒木範囲と比較すると、特に増速が推定される箇所において倒木の発生がみられる。

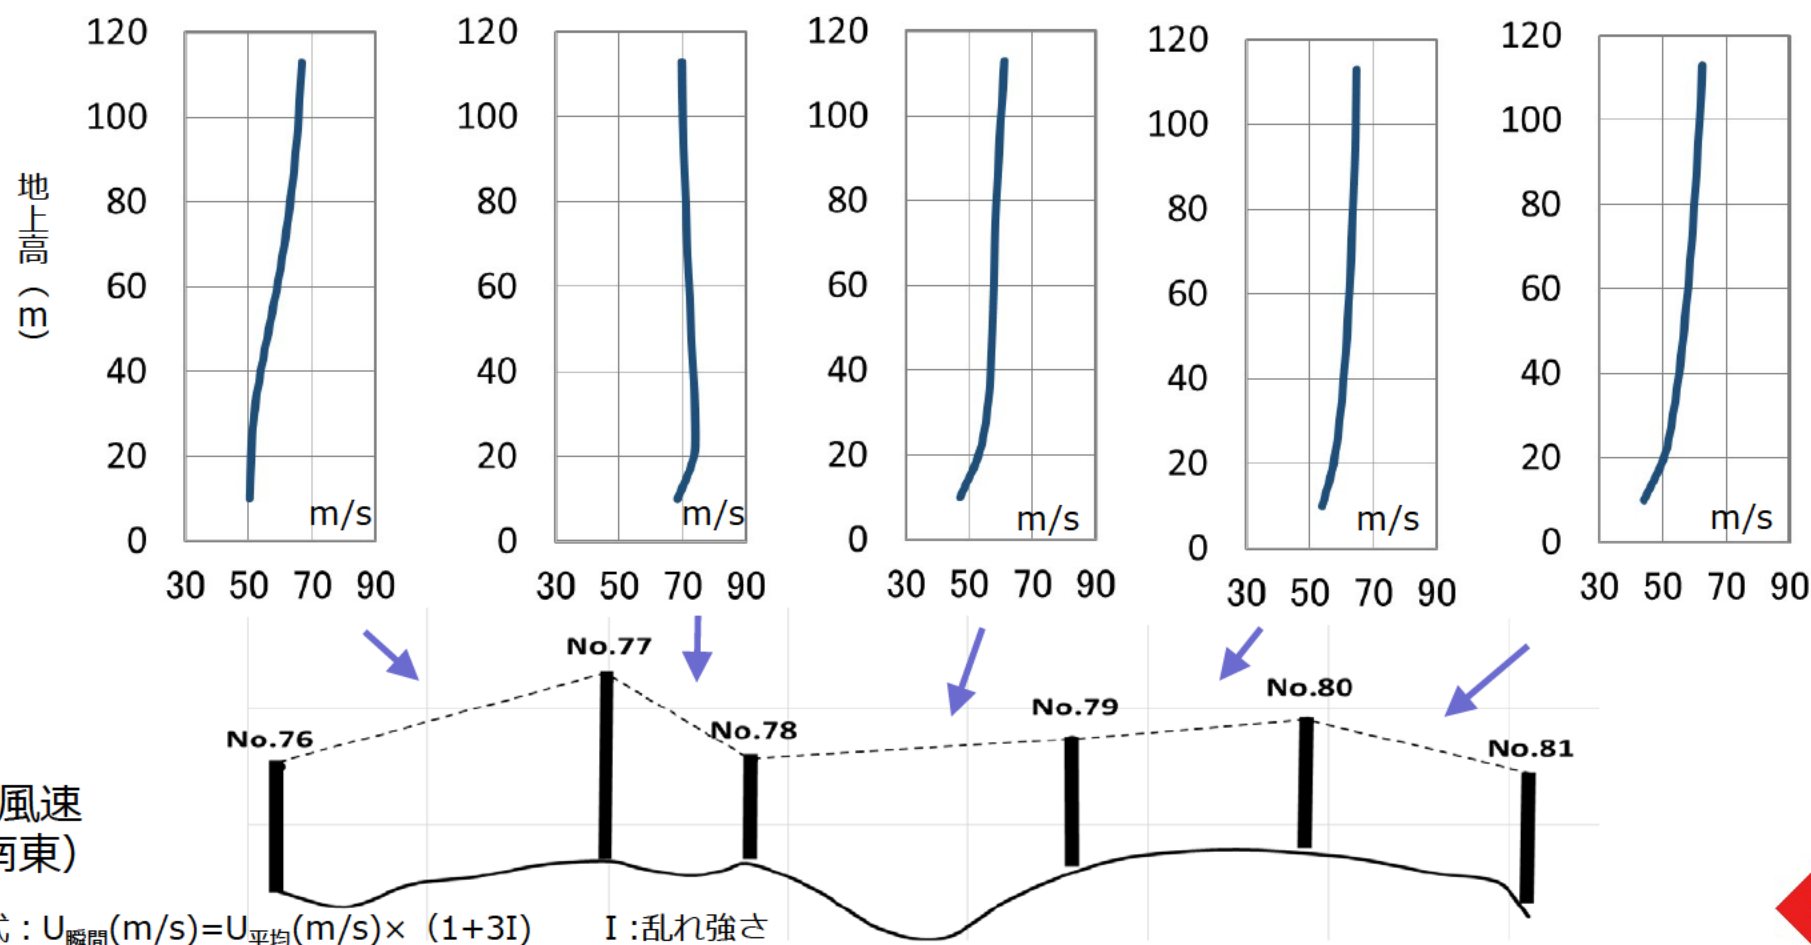
- 現地風速を気象・気流シミュレーションにより計算した結果、南南東の風向に限り、No.77～No.78の箇所で局地的に風が強められた可能性が判明。
- 結果、No.77～No.78間の風は、その他径間の風と比較して著しく増速したと考えられる。

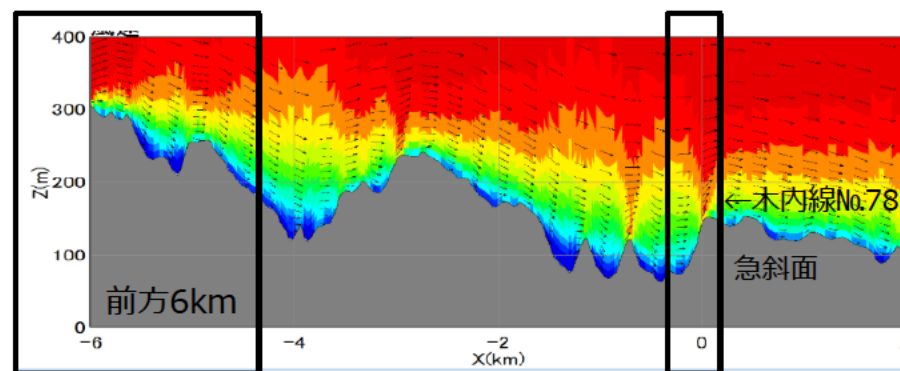
気流解析結果（南南東風）

- ・ 台風の主風向において、**風上側の標高の高い丘と直近の急斜面**の2つの地形影響が重なり、局所的に風が増速されたと推定。
- ・ 今回箇所地形の特徴に基づき、類型地形の抽出は、下記2条件を満たす箇所とする。
  - ①**風上遠方**：風上側8km以内に傾斜度0.2程度以上かつ標高差200m以上の山等があること
  - ②**風上直近**：傾斜度0.2程度以上かつ標高差50m以上の急斜面の頂部付近である箇所
