# 個別論点について

令和元年12月17日

経 済 産 業 省

産業保安グループ

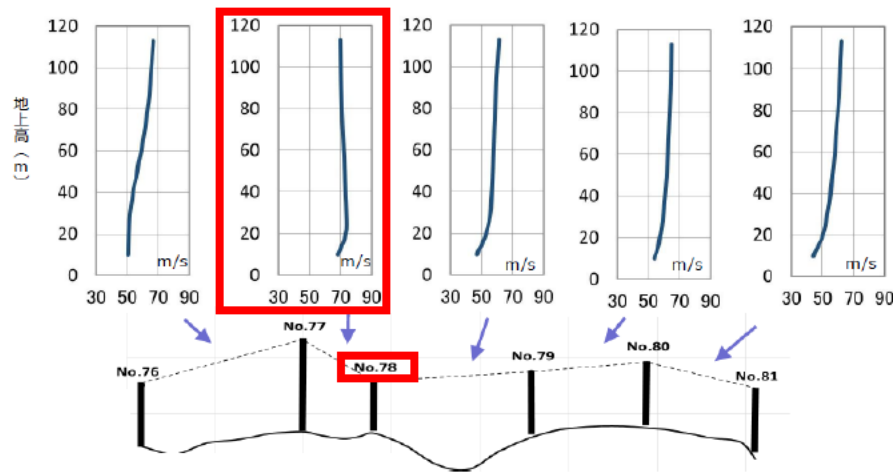
＜現地風速の推定結果＞

- 東電PGによる事故の要因となった地形の分析結果では、台風による強い風が風上側にある標高の高い丘で増速され、送電線手前の急斜面により更に増速した可能性。
- このような地形は、現行の民間規程でも「特殊箇所」として類型化されていないため、今般判明した新たな「特殊箇所」についても類型化・定義化に向けた検討が必要。

- 既存の鉄塔の設計においては、今般の鉄塔の倒壊事故の要因となった「特殊箇所」について、その影響は考慮されていない。
- 全国の電力会社の鉄塔について、今般の鉄塔の倒壊事故の要因となったものと同様の「特殊箇所」の影響の有無について改めて確認し、仮に鉄塔の強度等に問題があれば必要な補強工事などの対策が必要ではないか。
- したがって、「特殊箇所」の類型化・定義化の作業を速やかに行い、完了次第、経済産業省から各電力会社に総点検の指示を出すこととしてはどうか。

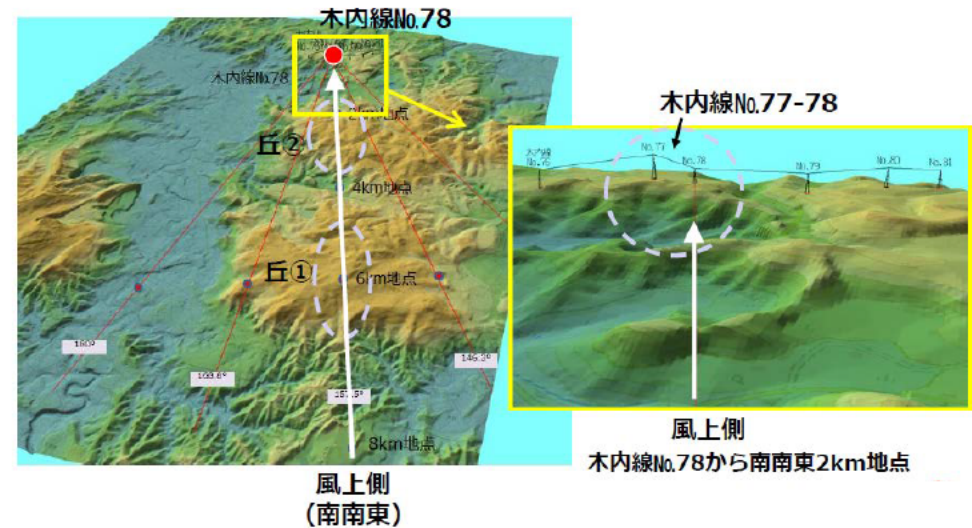
＜損壊事故現場周辺の地形＞

- 台風の主風向となる風上側8km以内に傾斜度0.2程度以上かつ標高差200m以上の山等があって、かつ直近に傾斜度0.2程度以上かつ標高差50m以上の急斜面の頂部付近である箇所

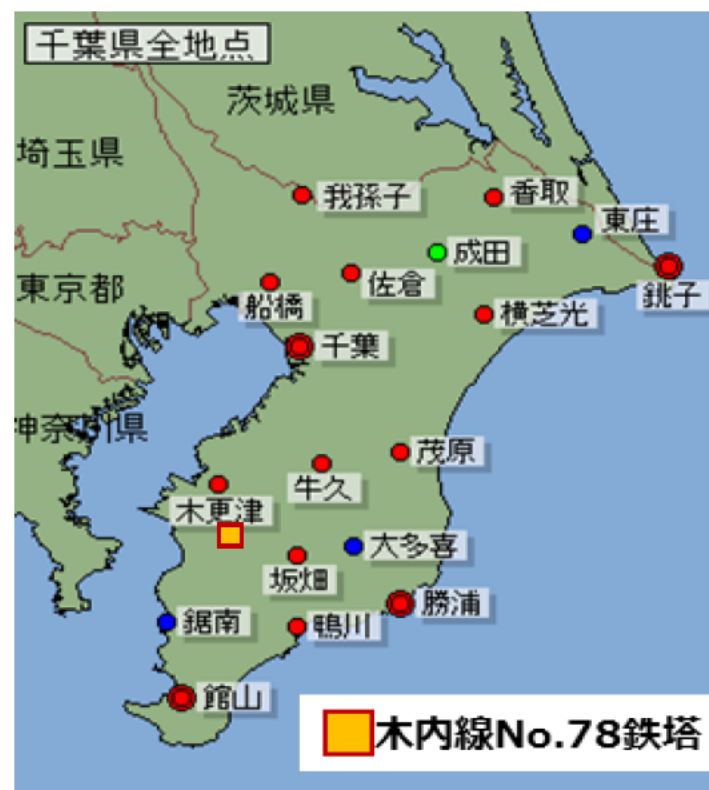
(木内線No78鉄塔及び観測点)

- 当該鉄塔の設置場所には気象庁の観測点が存在せず、周辺の観測点の風況情報を基に風速等をシミュレーションし、事故調査を実施。
- 今後、特殊地形を考慮した鉄塔の設計・改修に当たり、当該箇所のより正確な実測値を把握することが必要。

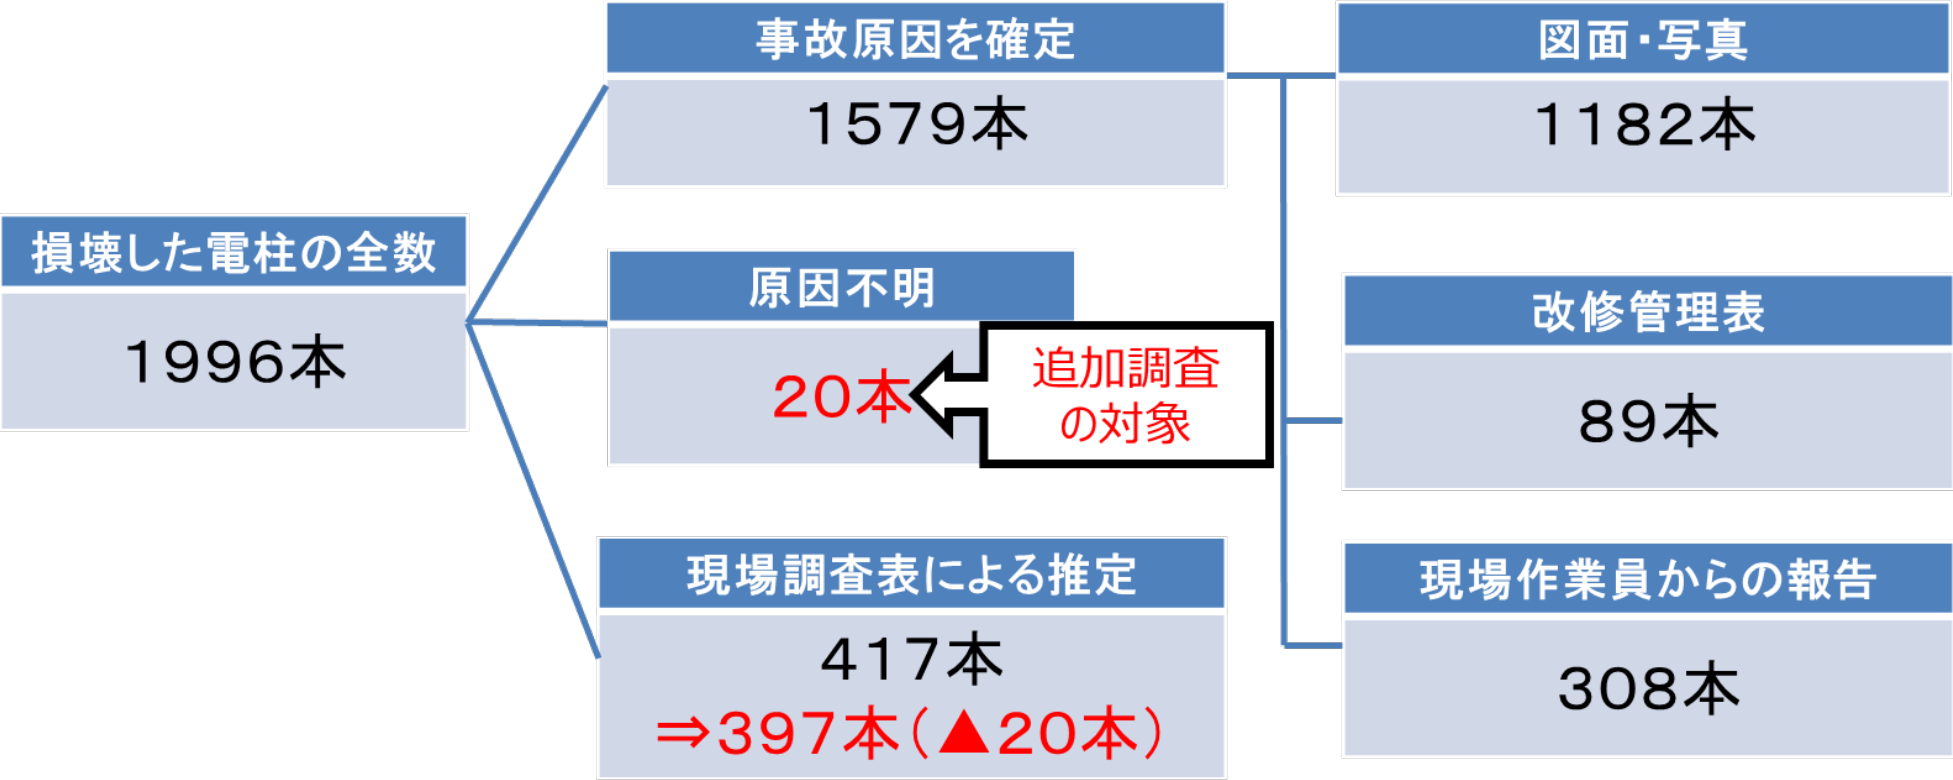
＜折損・倒壊等した電柱1,996本の被害原因＞

- 台風15号により折損・倒壊等した電柱1,996本の被害原因について、東京電力PGから「全て2次被害と推定される」との報告について、改めて事務局で内容を精査。
- 第3回WGまでに、折損・倒壊等の原因を特定できなかった20本の電柱の被害原因について追加調査を実施。

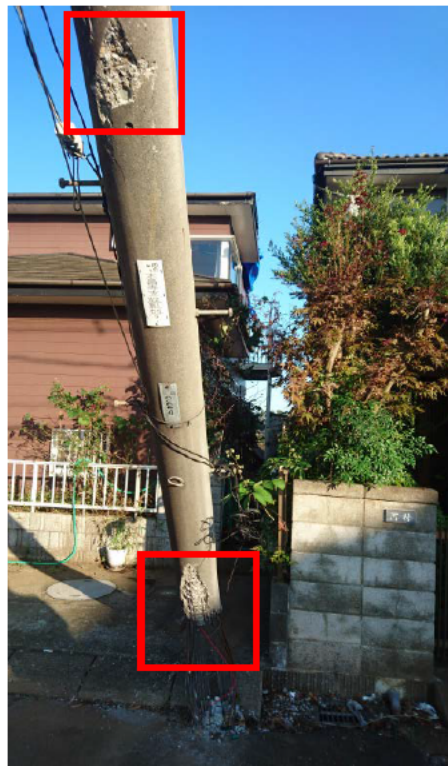
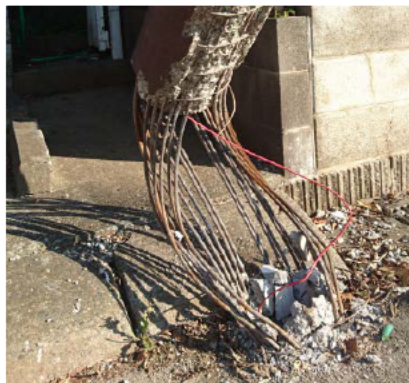
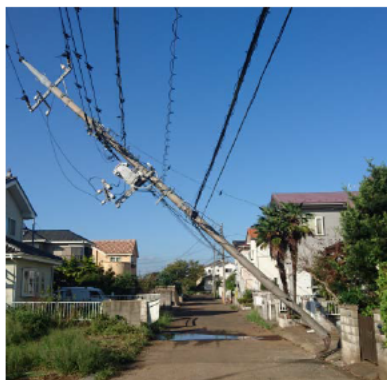
### 【原因の確定に至っていない電柱①】

- 飛来物(隣接する家屋の屋根)が原因とされたものの、電柱の衝突痕が屋根の反対側にあることや、電柱の傾斜状況を踏まえると、飛来物を原因と判断するのは困難

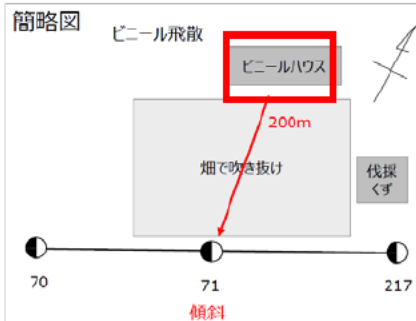
### 【原因の確定に至っていない電柱②】

- 飛来物(ビニールシート)の由来とされるビニールハウスと電柱の距離が200mも離れており、飛来物を原因と判断するのは困難

コメント 飛来物(ビニールハウス)による傾斜。

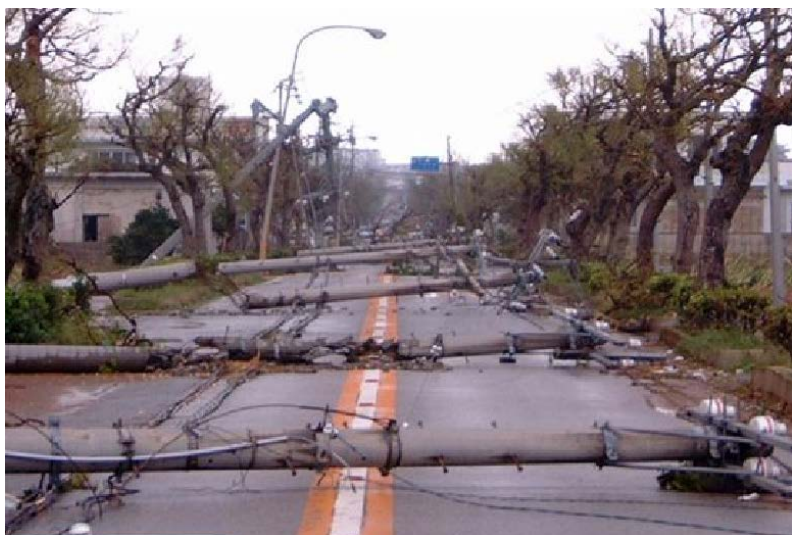
＜連鎖倒壊の様子＞

- 台風15号による電柱の倒壊等事故でも、倒木や飛来物の影響により倒壊した電柱が、他の電柱を引っ張ることで連鎖的に倒壊する現象が約200本（全体の約10%）確認（2018年の台風21号及び24号でも連鎖倒壊が発生）。
- 電力会社では、連鎖倒壊を防止するため、民間の配電規程に基づき、支線の設置を個別に行っているが、今回の電柱の損壊現場では設置されていない箇所もあった。
- 現行の技術基準では、鉄塔（特別高圧架空電線路）においては、連鎖倒壊防止に関する規定があるところ、電柱についても同様に技術基準に連鎖倒壊防止の規定が必要ではないか。
