令和元年台風 15 号における  
鉄塔及び電柱の損壊事故調査検討  
ワーキンググループ  
＜中間報告書（案）＞

2019 年 12 月●日

令和元年台風 15 号における鉄塔及び電柱の損壊事故  
調査検討ワーキンググループ

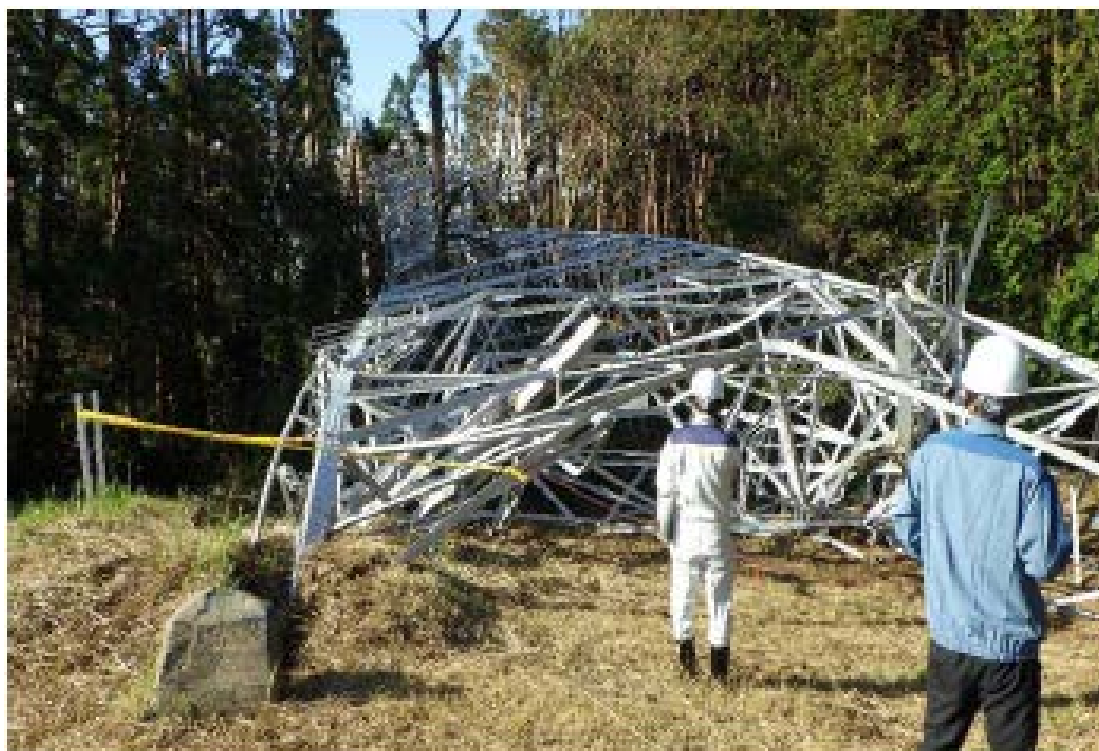
(参考) 倒壊した鉄塔 (No. 78)

倒壊した2基の鉄塔は、いずれも1972年に建設されたもので、電気設備に関する技術基準を定める省令に基づき、平均風速40m/sの風圧荷重で設計された。また、建設当初より6回線（6つの3相回路）を支持しており、今回の倒壊事故では、いずれの鉄塔も北北西の方向に倒壊した。

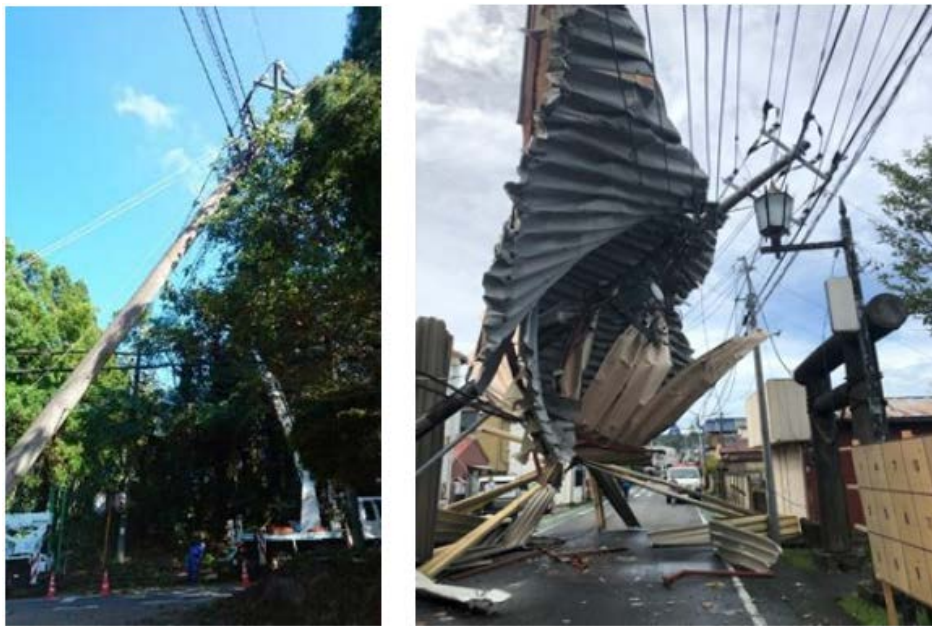
(参考) 倒木・飛来物による電柱損壊現場の様子

台風 15 号の影響により、東京電力管内で、計 1,996 本の電柱が折損・倒壊・傾斜等の被害を受けた（被害の多くは、台風の進路の東側の山林部に集中）。

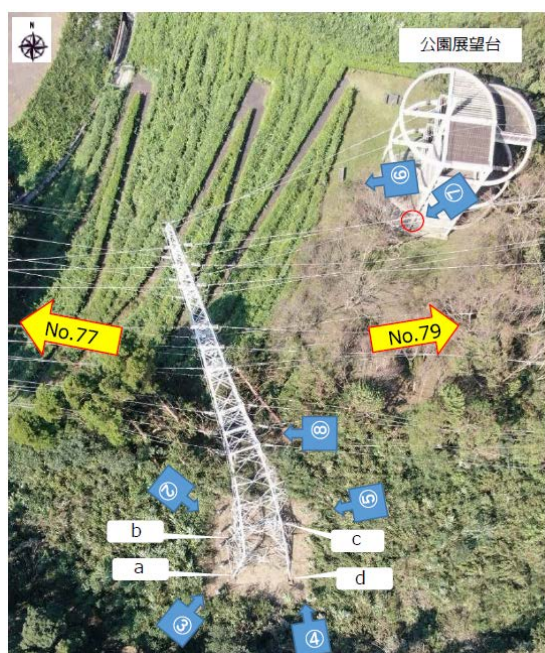
No. 78 鉄塔

関連する図面・写真を確認し、倒壊した鉄塔下部の損傷形態から、No. 78、No. 79 の鉄塔下部の座屈が生じていることが確認された。

また、鉄塔全体の状態を確認したところ、ボルトの破断等の他の倒壊要因は確認されなかったことから、鉄塔下部の座屈が倒壊を引き起こした要因である可能性が高いことを確認した。

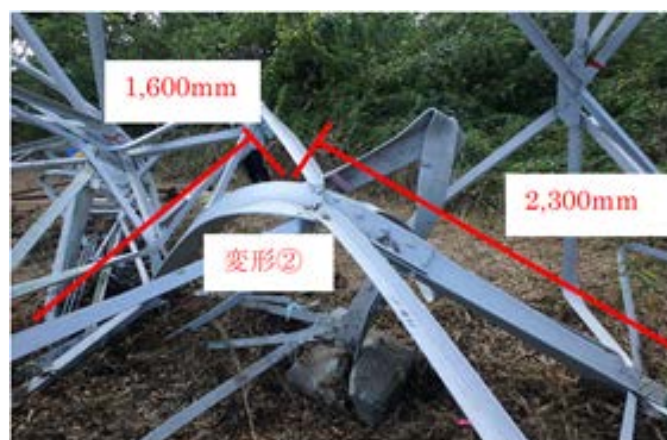
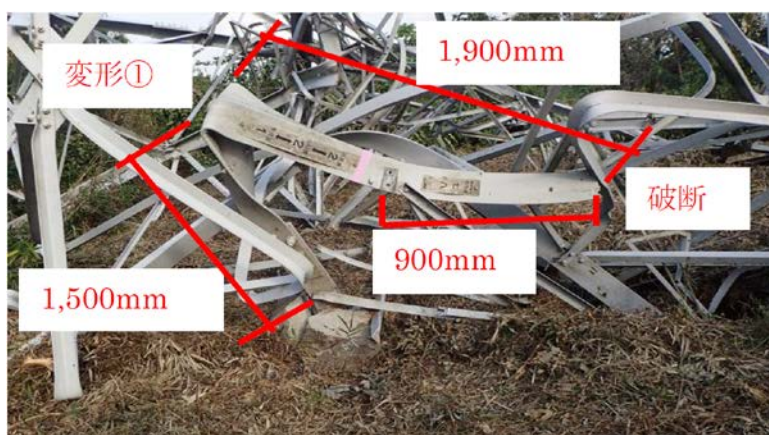
(参考) 倒壊した鉄塔下部の座屈状況 (No. 78 鉄塔)

動的解析と等価静的解析の比較結果を踏まえ、No. 78 は動的解析結果を踏まえ応力を 5 % 割増し、応力計算を実施している。No. 78 鉄塔の下部の支柱材について、圧縮脚応力と風向の変化との相関、更に実座屈強度との比較結果を確認した結果、風圧により下部の支柱材応力が降伏点を上回り、座屈が生じる可能性があることを確認した。

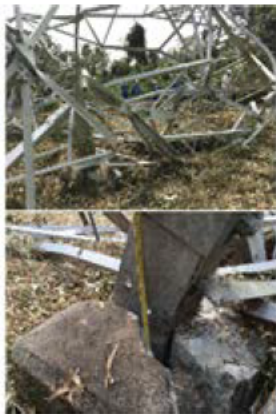
No. 78 鉄塔

倒壊後の基礎部の写真を確認し、柱体部の浮き上がりが少ないこと、基礎底面のコンクリート及びいかり型ボルトが破損していないことから、倒壊した鉄塔の基礎が事故当時は健全であり、鉄塔倒壊を引き起こした要因ではない可能性が高いことを確認した。

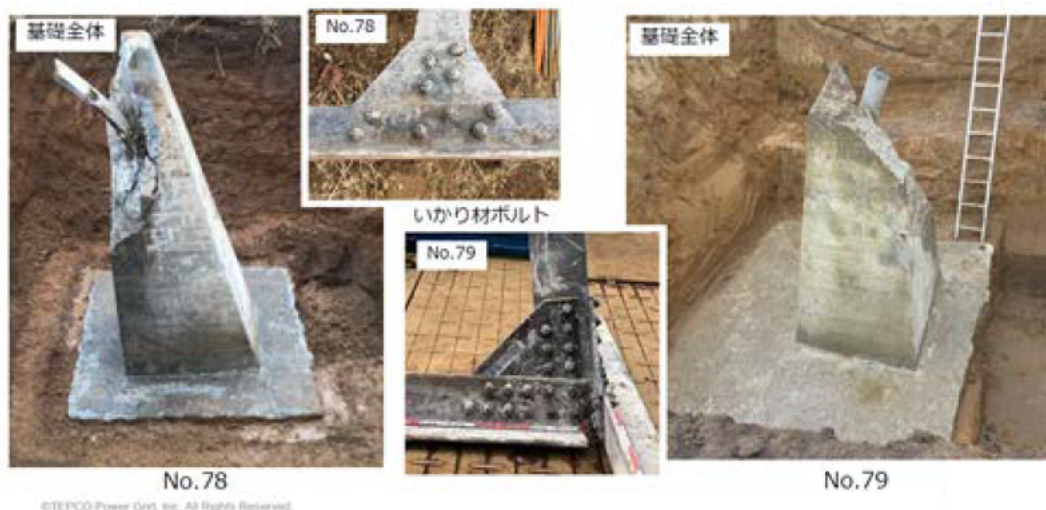
### (参考) 基礎体・地中部の損傷状況

更に、損壊した鉄塔の材料調査は規格強度を満足する結果であった。加えて、基礎の試掘調査では、基礎体の損傷が起因となり鉄塔倒壊に至った痕跡は発見されなかった。

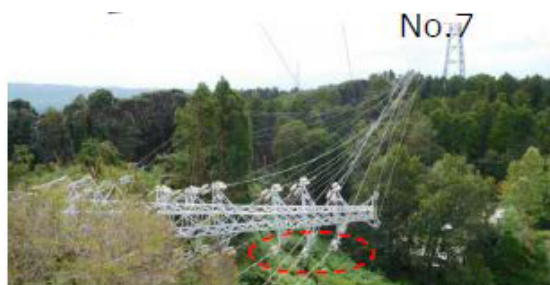
写真⑥ No.77側内房線2L 電線

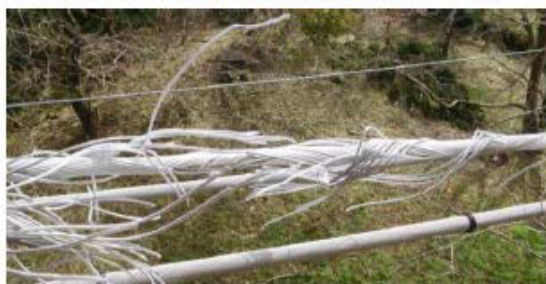
写真⑦ 内房線2L上相 電線

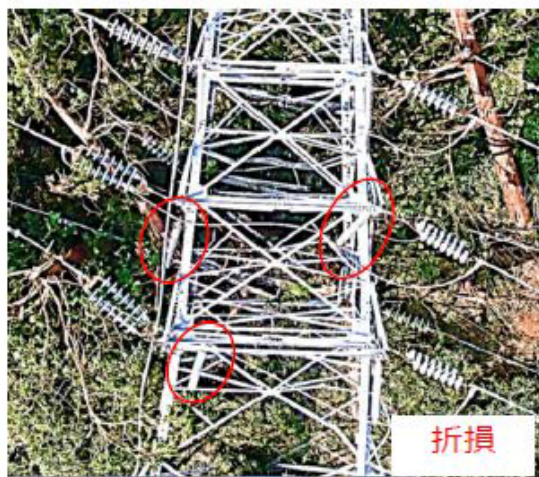
写真⑧ 木内線2L 長幹支持がいし

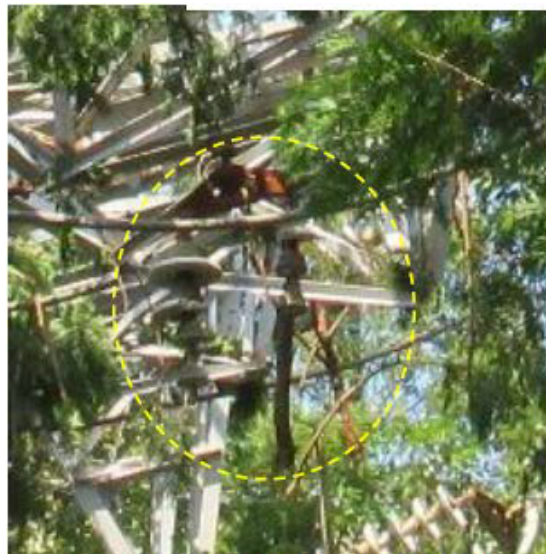
写真⑬ 小糸川線2L 本線がいし

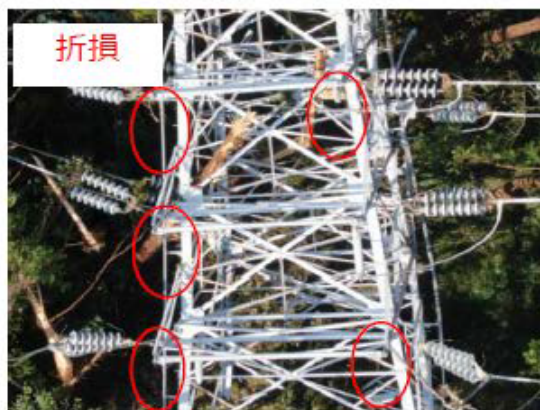
写真⑭ 木内線2L 長幹支持がいし

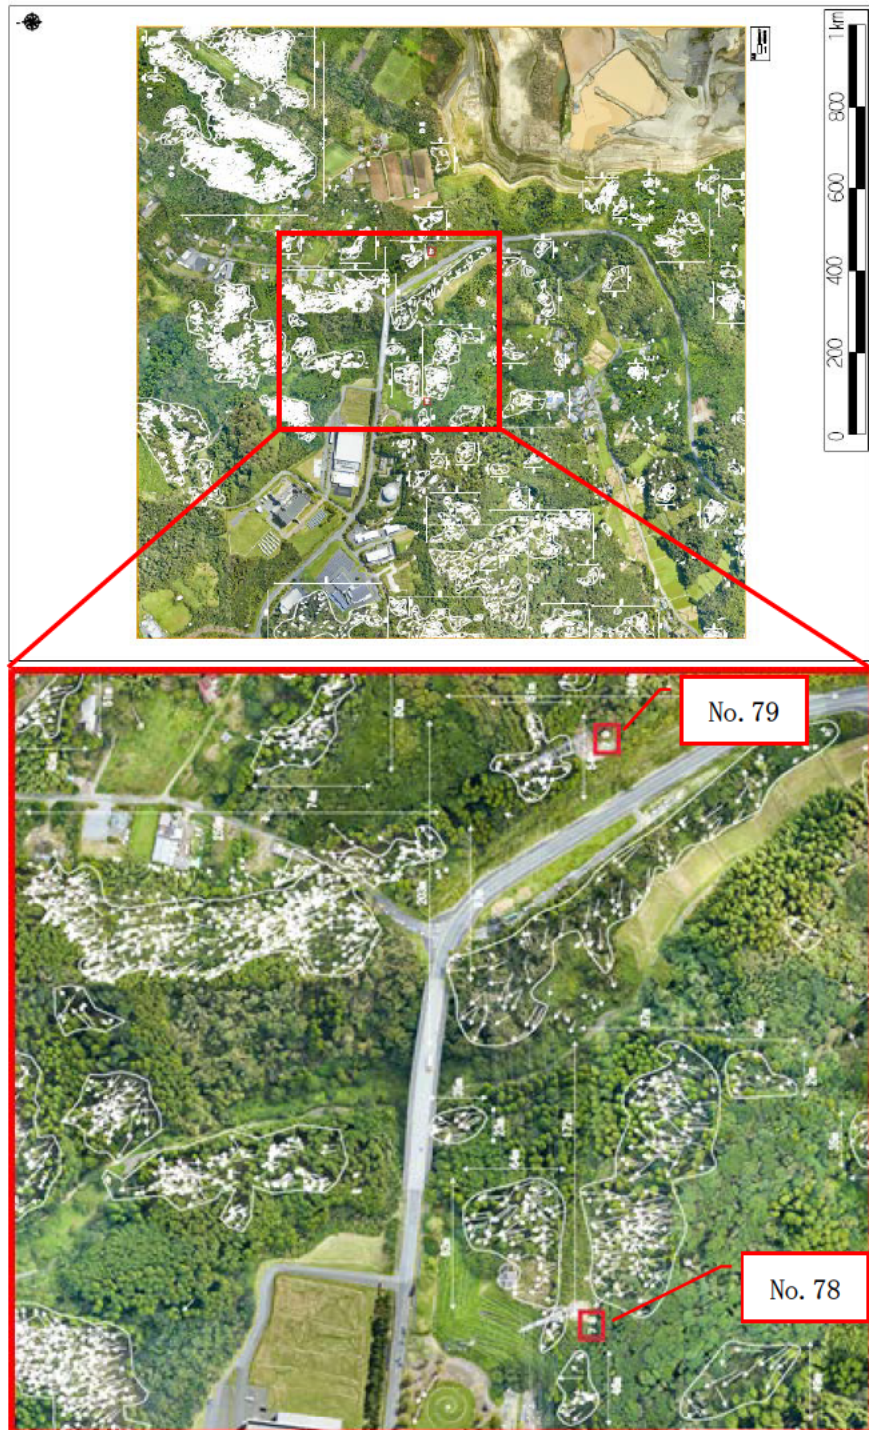
(参考) 周辺の倒木の分布と方向

航空写真を確認し、鉄塔の倒壊方向と周辺倒木の方が一致していることから、鉄塔倒壊時に局所的な竜巻等の渦は発生していないことを確認した。

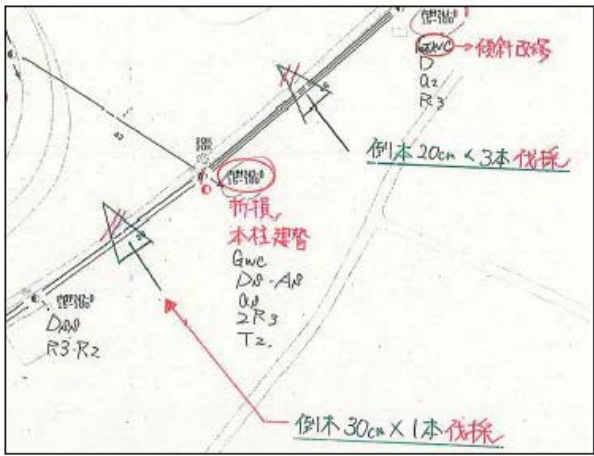
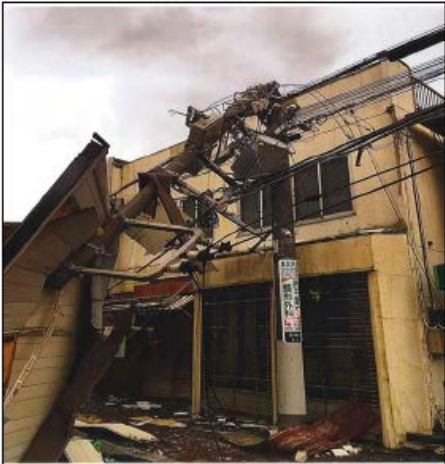
(参考) 図面・写真の一例

改修工事にあたり作成した図面や写真を確認した結果、損壊原因が二次被害（下図は、倒木、飛来物の事例）であることを確認したものが 1,976 本あり、20 本の電柱については、現存するエビデンスで原因が特定されていない、あるいは推定された原因が二次被害だと断言できるものではなかった。

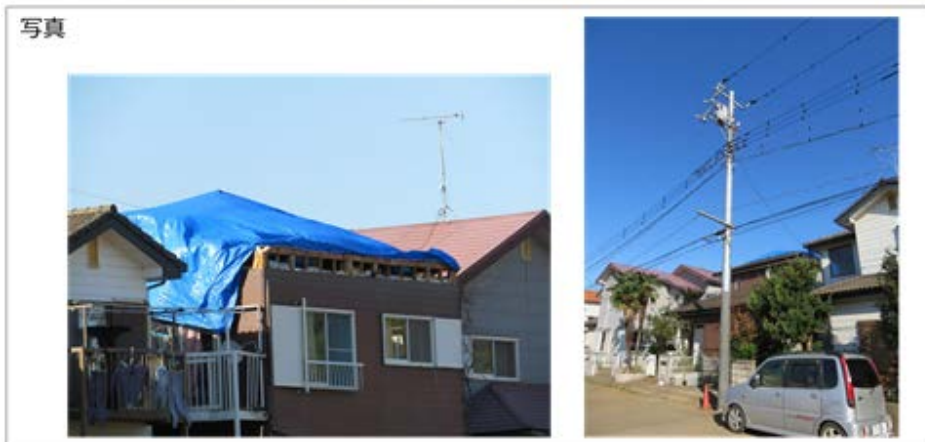
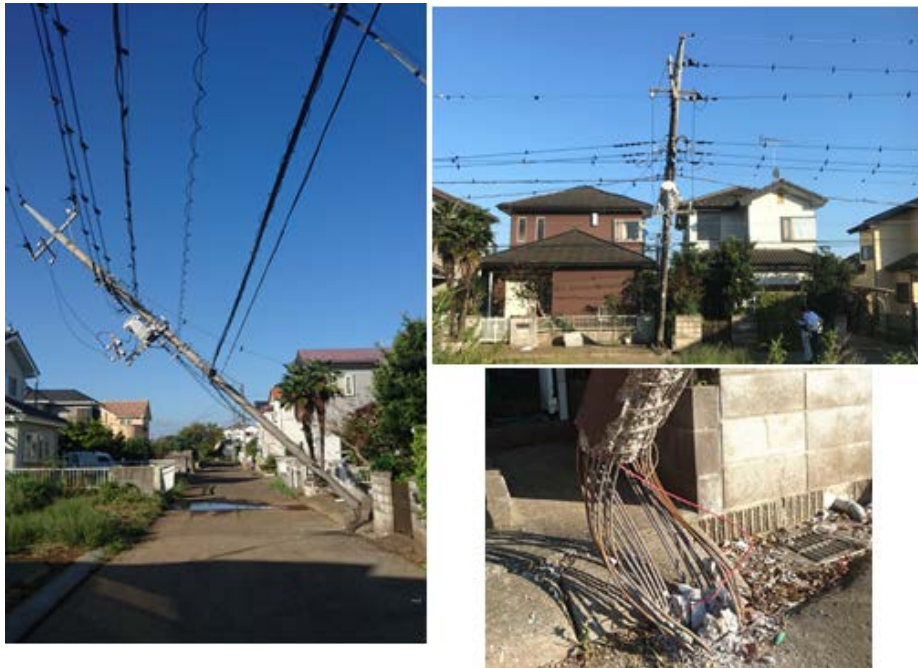
【折損直後の写真】

下の現場調査表については、隣接する家屋の屋根と壁の破損に由来する「飛来物による折損」とされている。一方、折損直後の写真では、電柱は根元から完全に破断している。折損の状態から、住宅間の隙間を通過する突風による折損の可能性を精査する必要があると考えられる。

| 事業所 | 管理番号 | 住所 | 電柱番号 | | 電柱種類 | 点検者 | 電柱の状態(調査結果) |
|---|---|---|---|---|---|---|---|
| 東金 | 663 | 八街市大関<br>112-14 | 大関 | 7104 2240 | 本柱 | | 飛来物による折損。 |

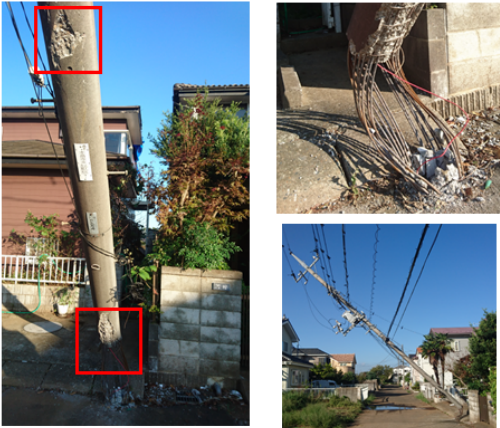
【原因の確定に至っていない電柱①】

■飛来物(隣接する家屋の屋根)が原因とされたものの、電柱の衝突痕が屋根の反対側にあることや、電柱の傾斜状況を踏まえると、飛来物が原因と判断するのが困難

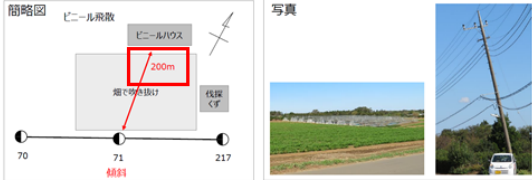
【原因の確定に至っていない電柱②】

■飛来物(ビニールシート)の由来とされるビニールハウスと電柱の距離が200mも離れており、飛来物が原因と判断するのが困難

コメント 飛来物(ビニールハウス)による傾斜。
