鉄塔及び電柱の再発防止について

2020年1月20日
東京電力パワーグリッド株式会社

1-1. 鉄塔損壊箇所への復旧状況について

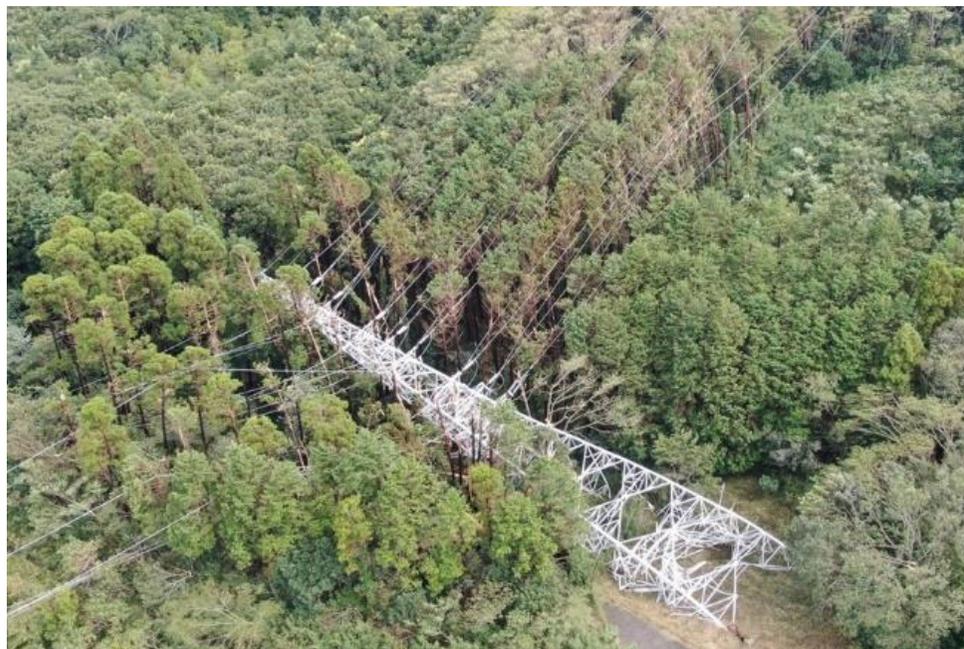
No.79の状況

- 倒木等により電線の絡まり状況が確認できなかったことから、撤去において長期間を要すると想定。
(電線の撤去工事のみで約30日を想定)
- 作業員の増員により伐採を早期に実施。電線の絡まりが無かったため電線を引き抜く工法を適用でき撤去工事を短縮できた。(2週間程度短縮)

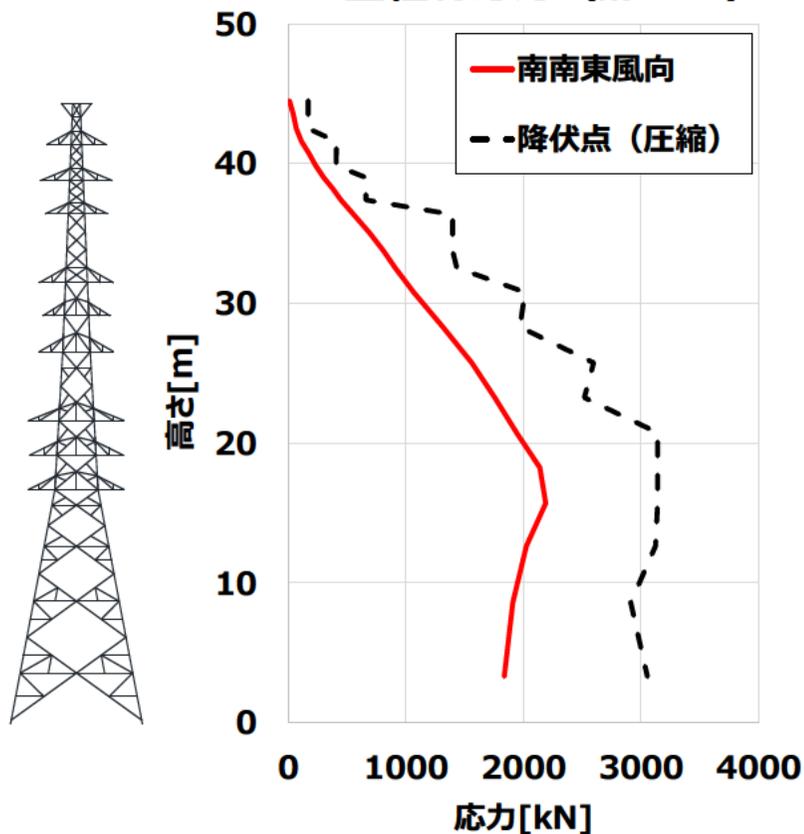
主柱材応力 (No. 7 8)

- 木内線No.78、No.79の新規鉄塔は、電技条件で降伏点に対し安全率2.25以上で設計。
- 今回推定した現地風速を用いて等価静的解析手法で強度評価した結果、降伏点に対し十分な安全率を確保。

現地風速：平均風速約50m/s
(今回台風15号推定値)

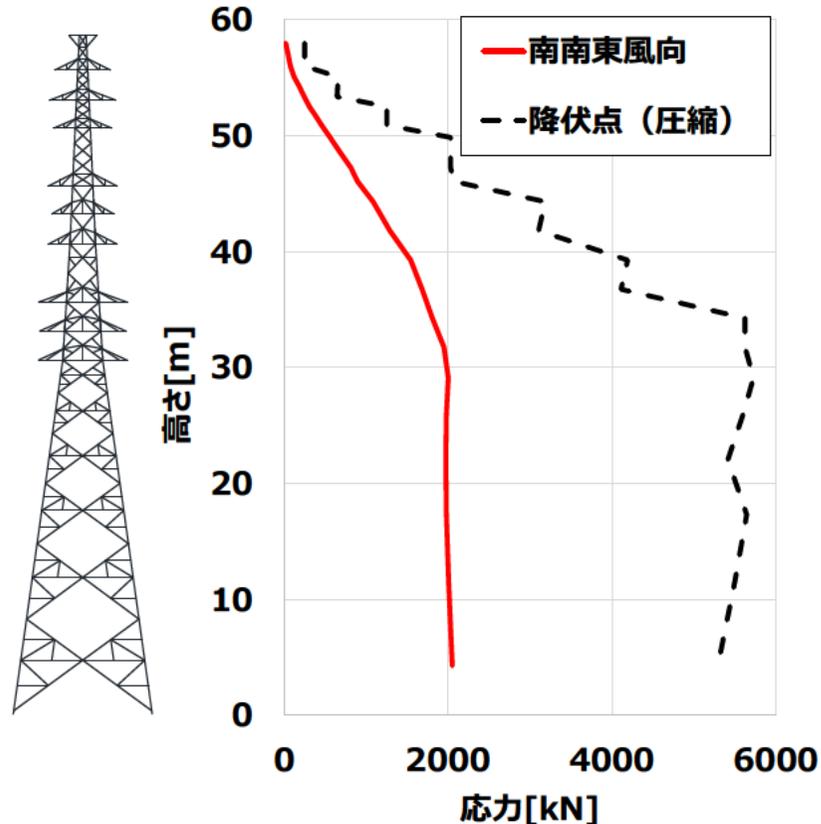
主柱材応力 (No. 7 9)

現地風速：平均風速約45m/s
(今回台風15号推定値)

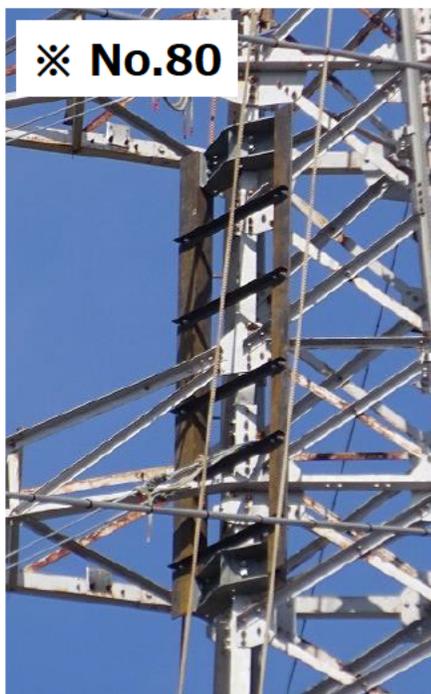
添え材補強

※木内線No.79 鉄塔の倒壊に伴い隣接するNo.80の部材が一部変形したため応急措置として添え材補強と支線補強を実施

添え材補強，支線補強は10日程度で完了
