令和元年台風 15 号における
鉄塔及び電柱の損壊事故調査検討
ワーキンググループ
＜中間報告書（案）＞

2019 年 12 月●日

令和元年台風 15 号における鉄塔及び電柱の損壊事故
調査検討ワーキンググループ

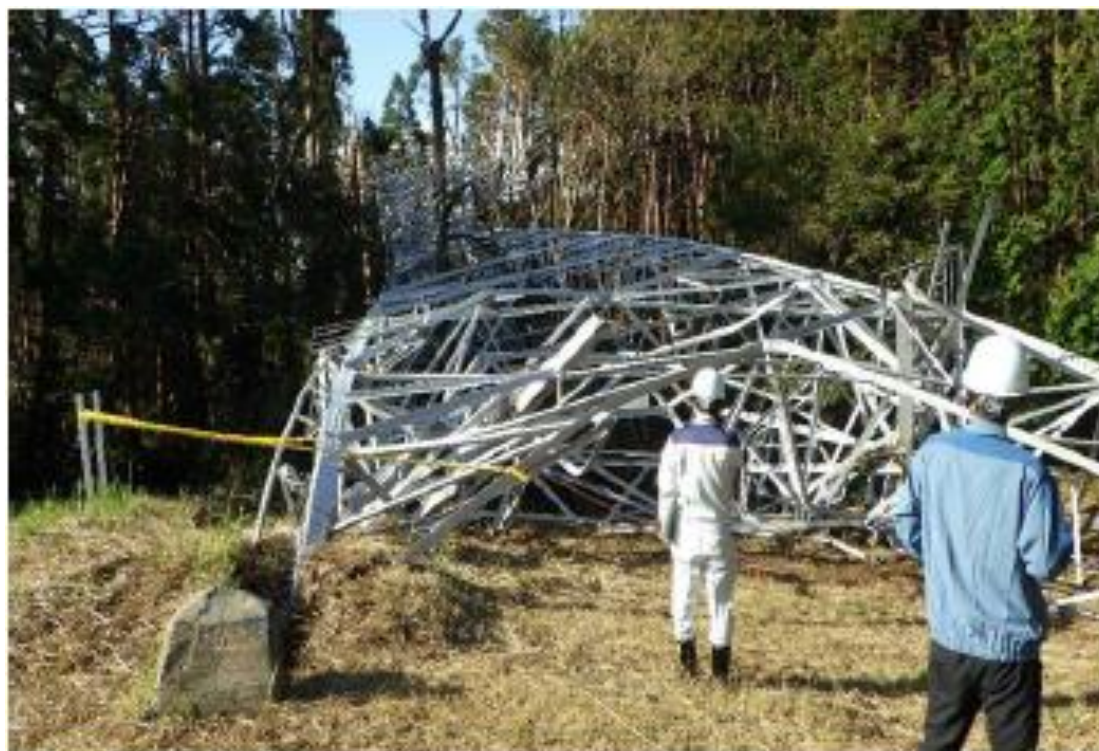
(参考) 倒壊した鉄塔 (No. 78)

倒壊した2基の鉄塔は、いずれも1972年に建設されたもので、電気設備に関する技術基準を定める省令に基づき、平均風速40m/sの風圧荷重で設計された。また、建設当初より6回線（6つの3相回路）を支持しており、今回の倒壊事故では、いずれの鉄塔も北北西の方向に倒壊した。

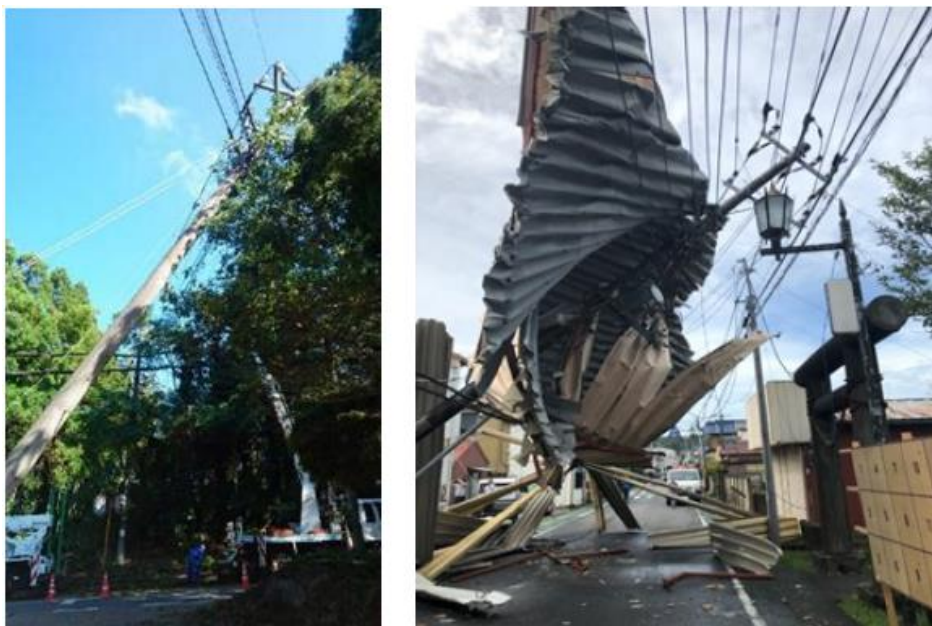
(参考) 倒木・飛来物による電柱損壊現場の様子

台風15号の影響により、東京電力管内で、計1,996本の電柱が折損・倒壊・傾斜等の被害を受けた(被害の多くは、台風の進路の東側の山林部に集中)。

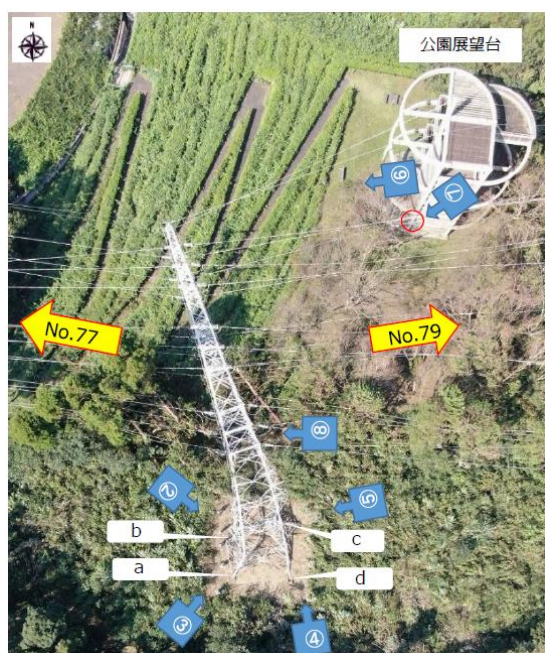
No. 78 鉄塔

関連する図面・写真を確認し、倒壊した鉄塔下部の損傷形態から、No. 78、No. 79 の鉄塔下部の座屈が生じていることが確認された。

また、鉄塔全体の状態を確認したところ、ボルトの破断等の他の倒壊要因は確認されなかったことから、鉄塔下部の座屈が倒壊を引き起こした要因である可能性が高いことを確認した。

以上から、木内線 No.78 鉄塔は No.77～No.78 の急斜面で風が著しく増速したことにより、応力が降伏点を上回り部材が座屈し、その後 No. 79 を引き倒しながら倒壊したものと推定された。

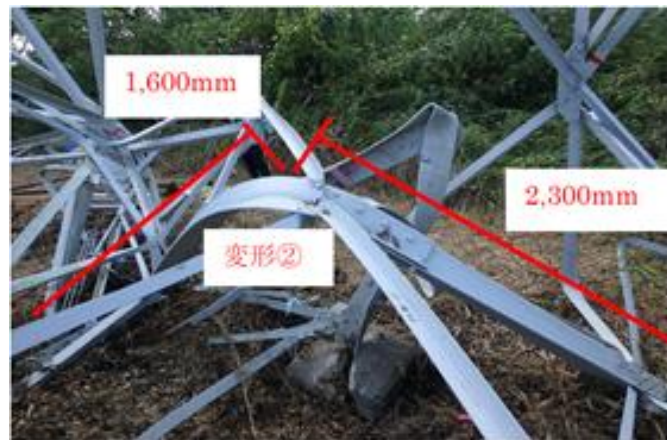
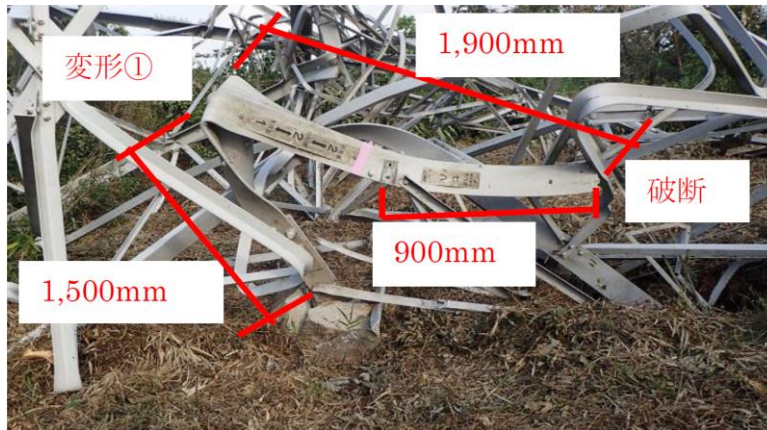
(参考) 倒壊した鉄塔下部の座屈状況 (No. 78 鉄塔)

動的解析と等価静的解析の比較結果を踏まえ、No. 78 は動的解析結果を踏まえ応力を 5 %割増し、応力計算を実施している。No. 78 鉄塔の下部の支柱材について、圧縮脚応力と風向の変化との相関、更に実座屈強度との比較結果を確認した結果、風圧により下部の支柱材応力が降伏点を上回り、座屈が生じる可能性があることを確認した。

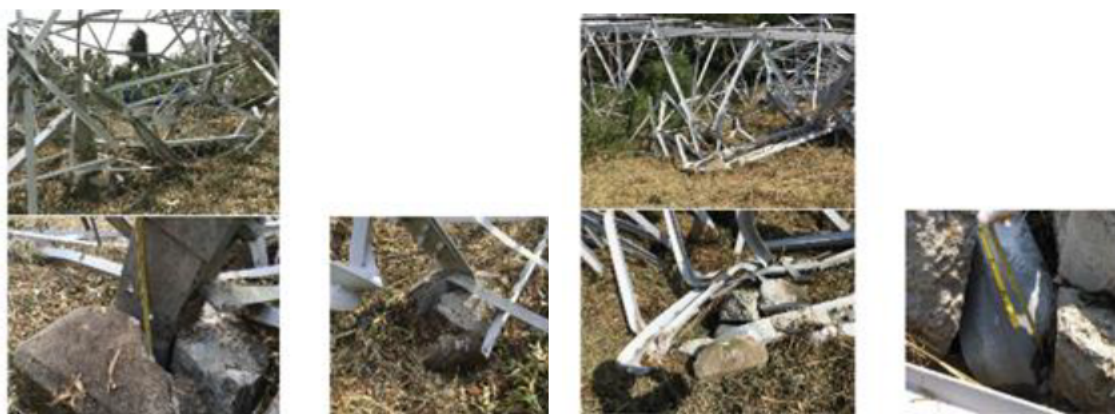
(参考) 柱体部の損傷状況

倒壊後の基礎部の写真を確認し、柱体部の浮き上がりが少ないこと、基礎底面のコンクリート及びいかり型ボルトが破損していないことから、倒壊した鉄塔の基礎が事故当時は健全であり、鉄塔倒壊を引き起こした要因ではない可能性が高いことを確認した。

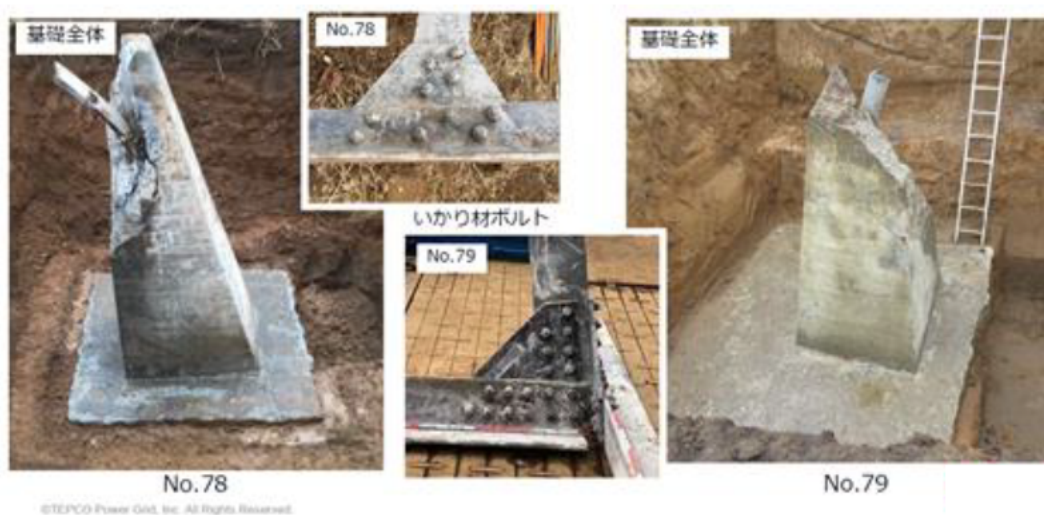
(参考) 基礎体・地中部の損傷状況

更に、損壊した鉄塔の材料調査は規格強度を満足する結果であった。加えて、基礎の試掘調査では、基礎体の損傷が起因となり鉄塔倒壊に至った痕跡は発見されなかった。

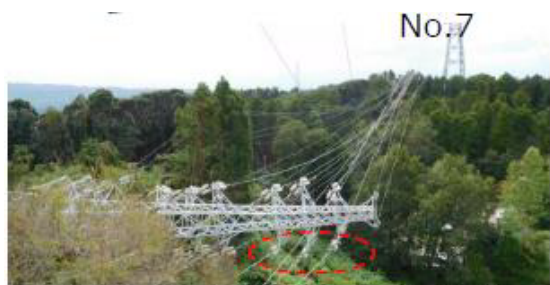
倒壊後の送電線の写真を確認し、展望台との接触により No. 78 鉄塔の一部で切断が認められたものの、その他の送電線は事故当時、健全であったことを確認した。

写真⑥ No.77側内房線2L 電線

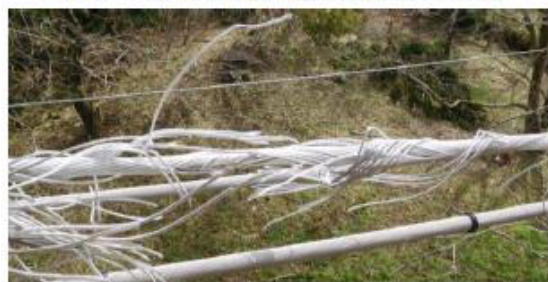
写真⑦ 内房線2L上相 電線

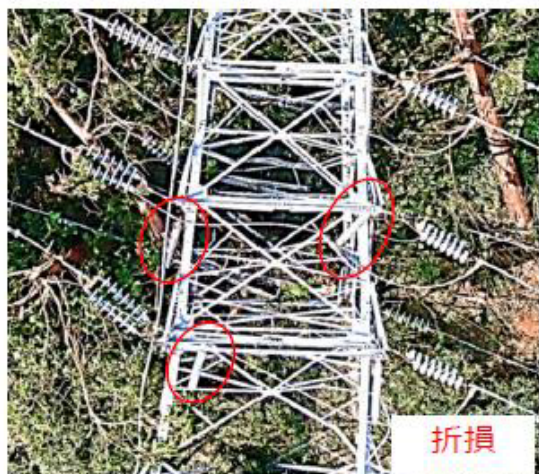
写真⑧ 木内線2L 長幹支持がいし

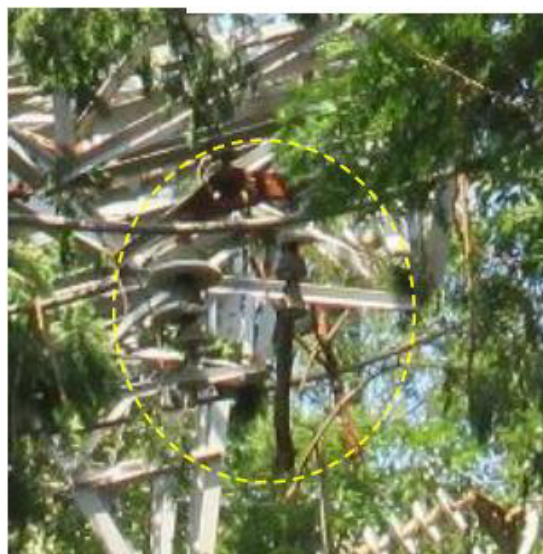
写真⑩ 小糸川線2L 本線がいし

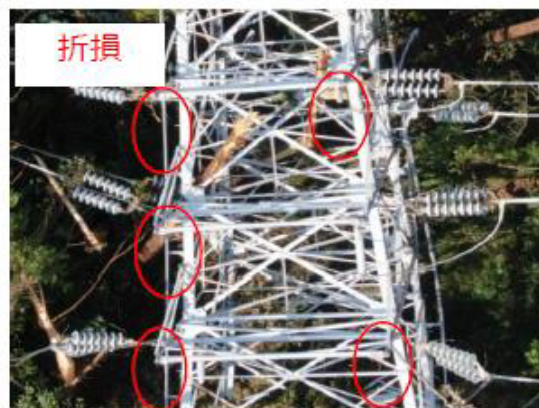
写真⑭ 木内線2L 長幹支持がいし

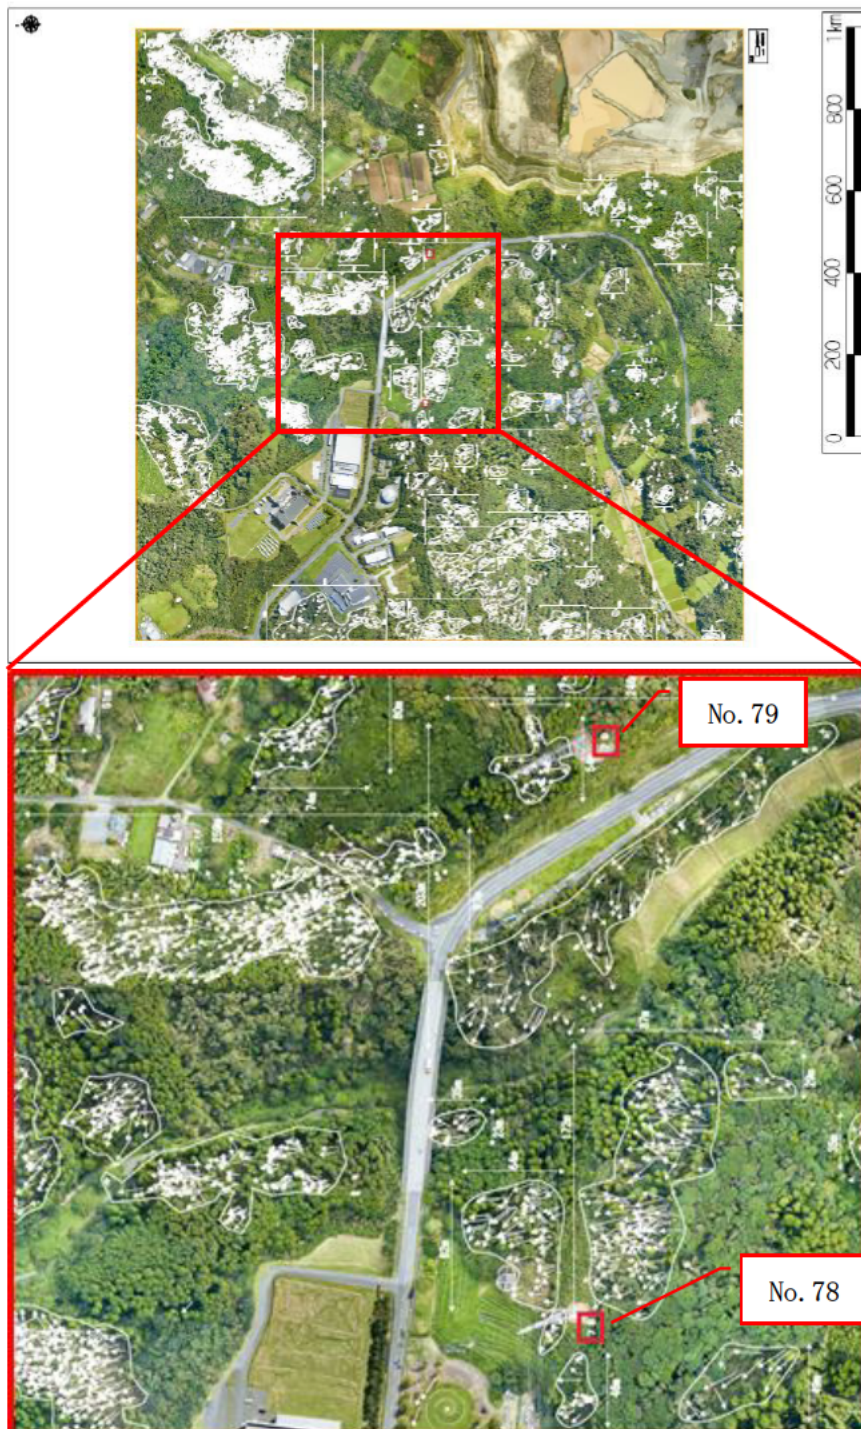
(参考) 周辺の倒木の分布と方向

航空写真を確認し、鉄塔の倒壊方向と周辺倒木の方向が一致していることから、鉄塔倒壊時に局所的な竜巻等の渦の痕跡は発生していないことを確認した。

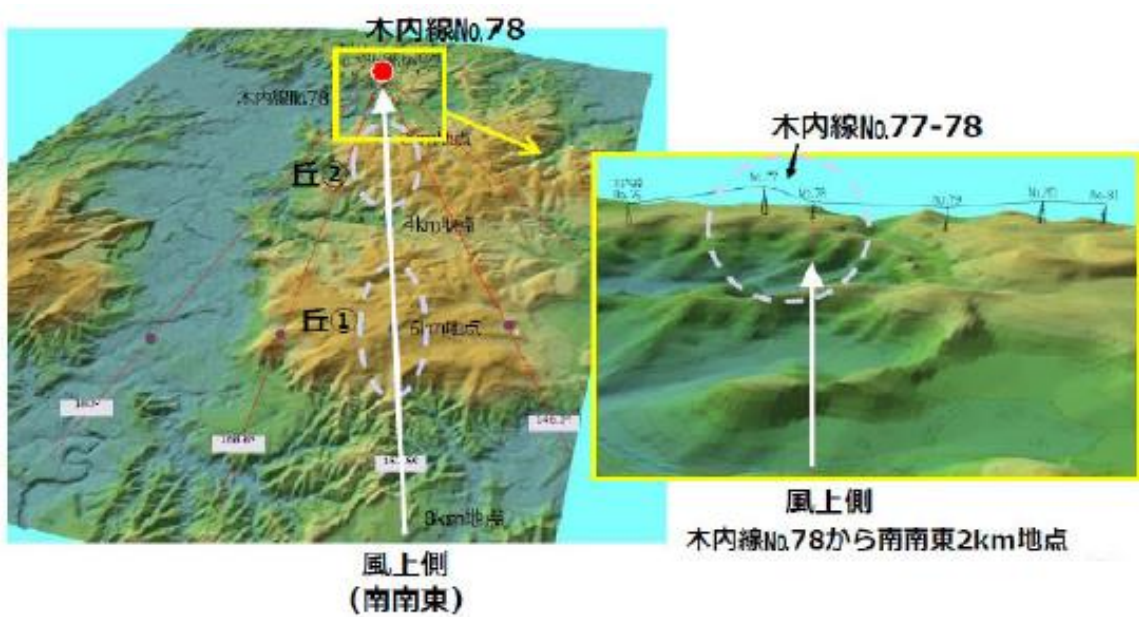
(参考) 損壊事故現場周辺の地形

更に、倒壊した鉄塔の周辺の地形を分析した結果、台風による強い風が風上側にある標高の高い丘で増速され、送電線手前の急斜面により更に増速した可能性が指摘された。

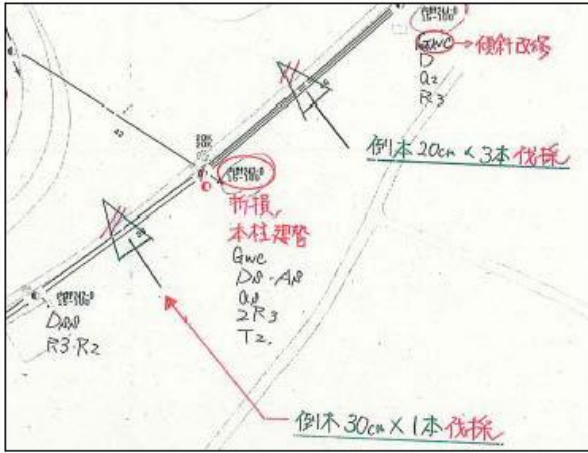
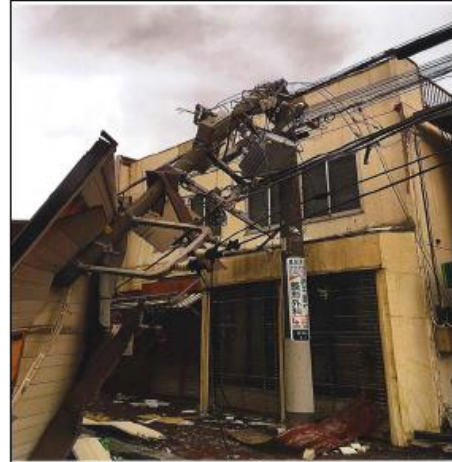
(参考) 図面・写真の一例

改修工事にあたり作成した図面や写真を確認した結果、損壊原因が二次被害(下図は、倒木、飛来物の事例)であることを確認したものが1,976本あり、20本の電柱については、現存するエビデンスで原因が特定されていない、あるいは推定された原因が二次被害だと断言できるものではなかった。

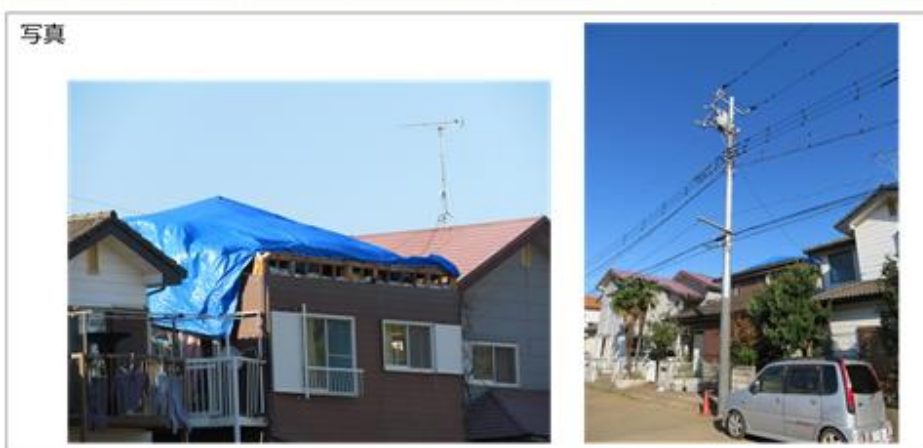
【現場調査表 (原因：飛来物による折損)】

事業所	管理番号	住所	電柱番号		電柱種類	点検者	電柱の状態(調査結果)
			標識	ブロックNo. 番号			
東金	663	八街市大関 112-14	大関	7104 2240	本柱		飛来物による折損。

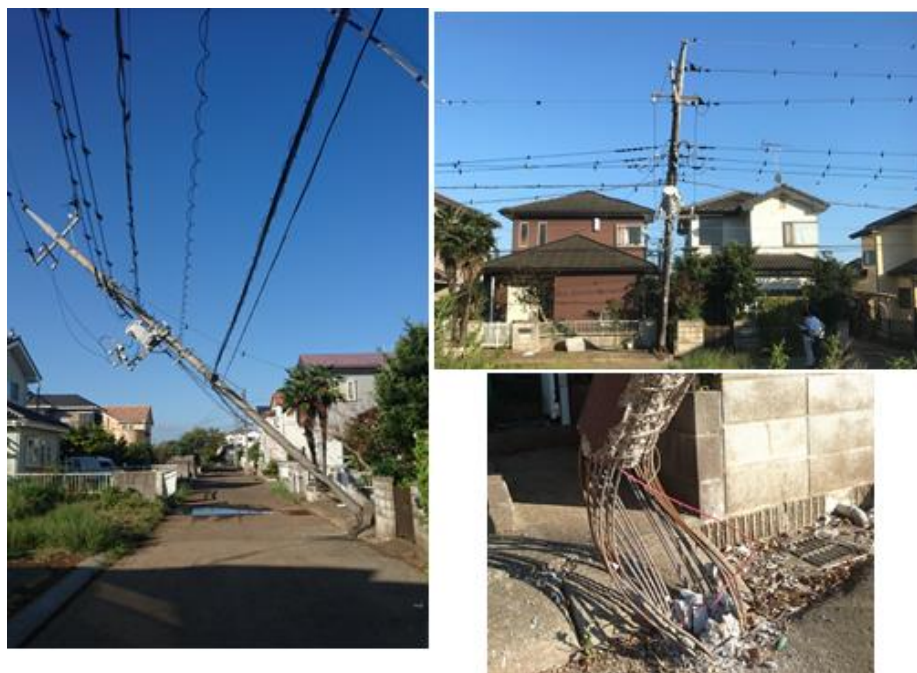
【折損直後の写真】

下の現場調査表については、隣接する家屋の屋根と壁の破損に由来する「飛来物による折損」とされている。一方、折損直後の写真では、電柱は根元から完全に破断している。折損の状態から、住宅間の隙間を通過する突風による折損の可能性を精査する必要があると考えられる。
