# 鉄塔の総点検について

令和 2年 6月26日

電気事業連合会

### 3-1. 電力各社の対応状況\_特殊箇所：太平洋（西岸・南岸）

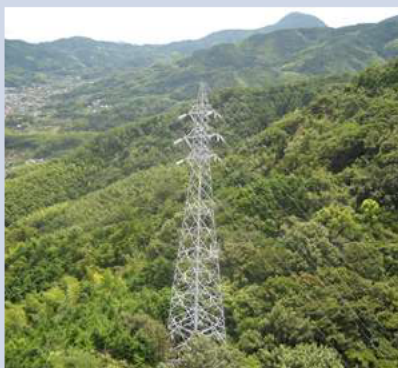
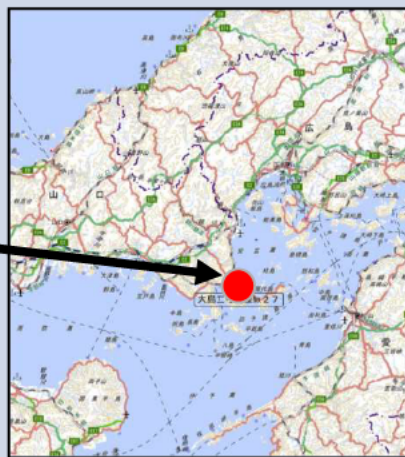
大島二号支線  
山口県大島郡

- 第6回鉄塔WGで報告した強い台風の襲来頻度が高い太平洋側（西岸、南岸）で現地風速40m/sを超える風が想定される送電鉄塔17基のうち、強度確認を行ったところ、補強が必要と判断された送電鉄塔は2基。
- 今夏の台風襲来期に備え、6月末までに補強工事が完了。

- ・主柱材およびボルトの補強  
⇒補助材追加、ボルト取替え
- ・無停電での作業（6月末補強完了予定）
