令和元年台風15号における 鉄塔及び電柱の損壊事故調査検討 ワーキンググループ 中間整理

令和元年12月4日

経済産業省

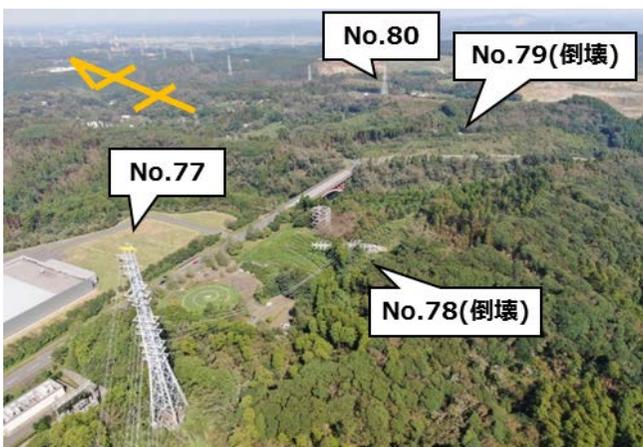
<倒壊現場の様子>

- 令和元年9月9日 2時55分に東京電力PG木内線の鉄塔2基 (No.78,79) の倒壊事故が発生。この事故により、内房線系統及び小糸川線・木内線系統がルートダウンし、約11万軒の停電が発生。

事故発生場所	■千葉県君津市かずさ小糸、長石
鉄塔被害状況	■鉄塔倒壊:2基(66kV木内線 No78,No79) ■部材変形:1基(66kV木内線 No80)
事故系統仮復旧日時	■内房線系統 2019年9月 9日 22時38分 仮復旧 ■小糸川線・木内線系統 2019年9月10日 16時17分 仮復旧

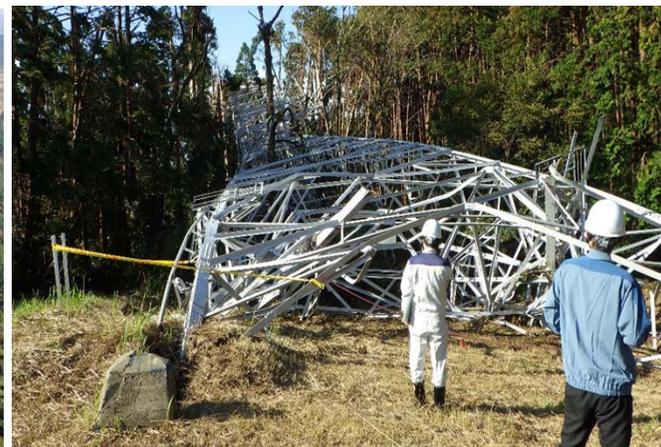
<倒壊した鉄塔 (No.78) >

項目	委員からの主なご意見等
鉄塔の倒壊について	<ul style="list-style-type: none">・鉄塔の上部構造に破損箇所や部材の腐食等はなかったのか。・No.79鉄塔の方が、送電線に角度がついており、張力も大きくなっているのではないか。・No.78鉄塔の下部部分の部材の破壊が激しい。また、No.79鉄塔も根本から大きく変形している。・倒壊した鉄塔付近では、樹木の損壊がひどく、大規模。樹木が倒れた向きの鉄塔の倒壊と同様の方向であり、付近で風がかなり加速されたおそれがある。・平成3年台風19号後に、各電力会社は鉄塔の特殊地形を考慮した対策を講じるようになったが、今回倒壊した鉄塔について何らかチェックは行ったのか。
確認データ	<ul style="list-style-type: none">・事故当時の鉄塔周辺の気象データ(アメダス等)はないのか。・設計書に基づき、各部材への負荷も含めた鉄塔の強度検証は行ったのか。

- 台風15号により倒壊した鉄塔 2 基は、現行の技術基準で求められる風圧荷重40m/s（10分間平均風速）を満たすよう設計されていたものの、**特殊な地形による突風**（最大瞬間風速約70m/s、10分間平均風速約50m/s）により、**当初の設計強度を大きく上まわる荷重が発生し、先にNo.78鉄塔が倒壊し、それに引っ張られる形でNo.79鉄塔が倒壊したと推定される。**

- **現行の技術基準について、以下の3点を規定する形で見直し**を行う。
 - ① 現行の基準風速40m/sを維持するとともに、40m/sについて「10分間平均」を明確化
 - ② 地域の実情を踏まえた基準風速を適用すること
 - ③ 特殊地形を考慮すること（従来の3類型に加え、今回の類型を追加）
- 鉄塔周辺の風況・風向等について、より精緻に把握するためセンサーの設置や様々な気象データの収集等を検討する。

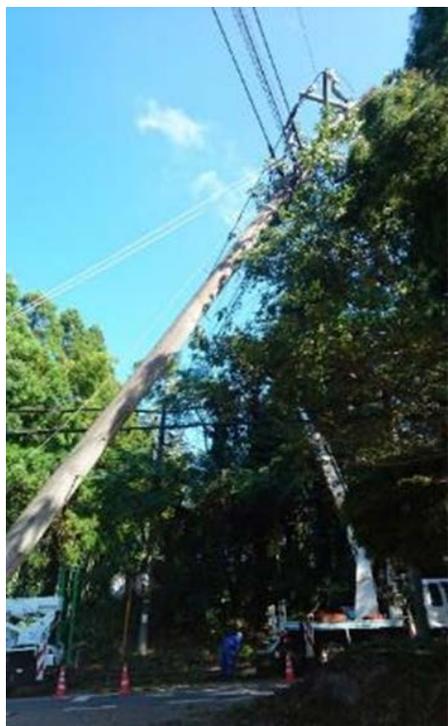
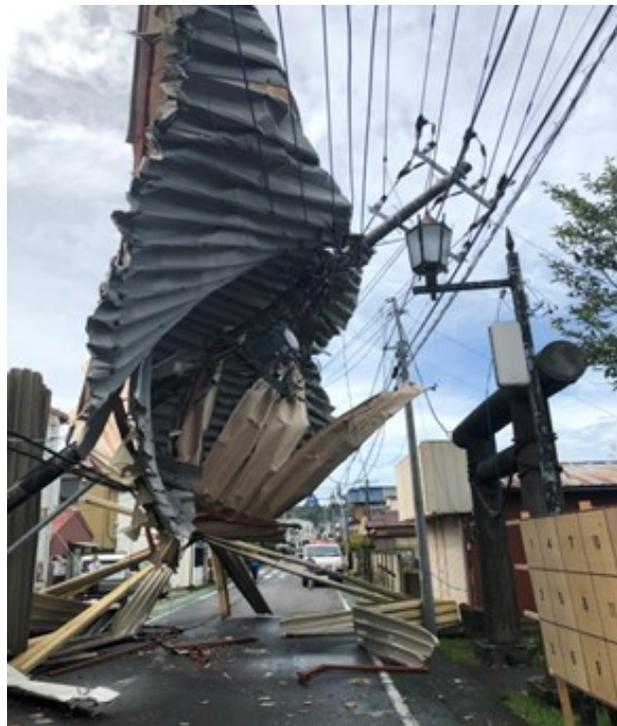
〈倒木・飛来物による電柱損壊現場の様子〉

- 台風15号の影響により、東京電力管内で、**計1,996本の電柱が折損・倒壊・傾斜等の被害を受けた**（被害の多くは、台風の進路の東側の山林部に集中。）。

- 今回の台風で損壊した電柱1996本については、倒木や建物の倒壊（約74%）、看板等の飛来物（約14%）、土砂崩れ等の地盤影響（約12%）による二次被害が原因と推定されるものが大半。

- 電柱の技術基準の見直しについては、損壊原因の更なる究明、鉄塔に関する技術基準の見直しの方向性等も踏まえ、結論を得る。
- 損壊原因の大半は二次被害によるものと考えられるため、二次被害対策を強力に進める。
 - ①電力会社と自治体・自衛隊との連携を通じた倒木処理・伐採の迅速化、自治体と連携した事前伐採の推進
 - ②飛来物の飛散防止に関する注意喚起の徹底
 - ③無電柱化の推進

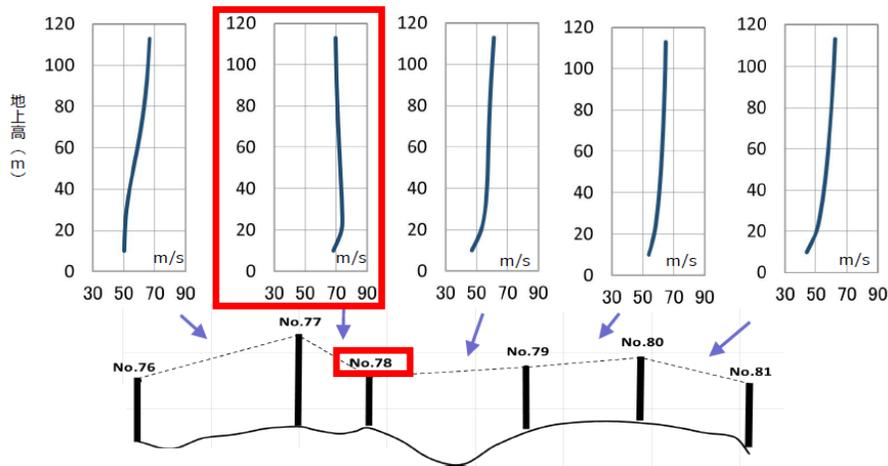
〈現地風速の推定結果〉

- 現地風速をシミュレーションにより計算した結果、倒壊したNo.78付近で局地的に風が強められた可能性。
- 地形を分析した結果、台風による強い風が風上側にある標高の高い丘で増速され、送電線手前の急斜面により更に増速した可能性。

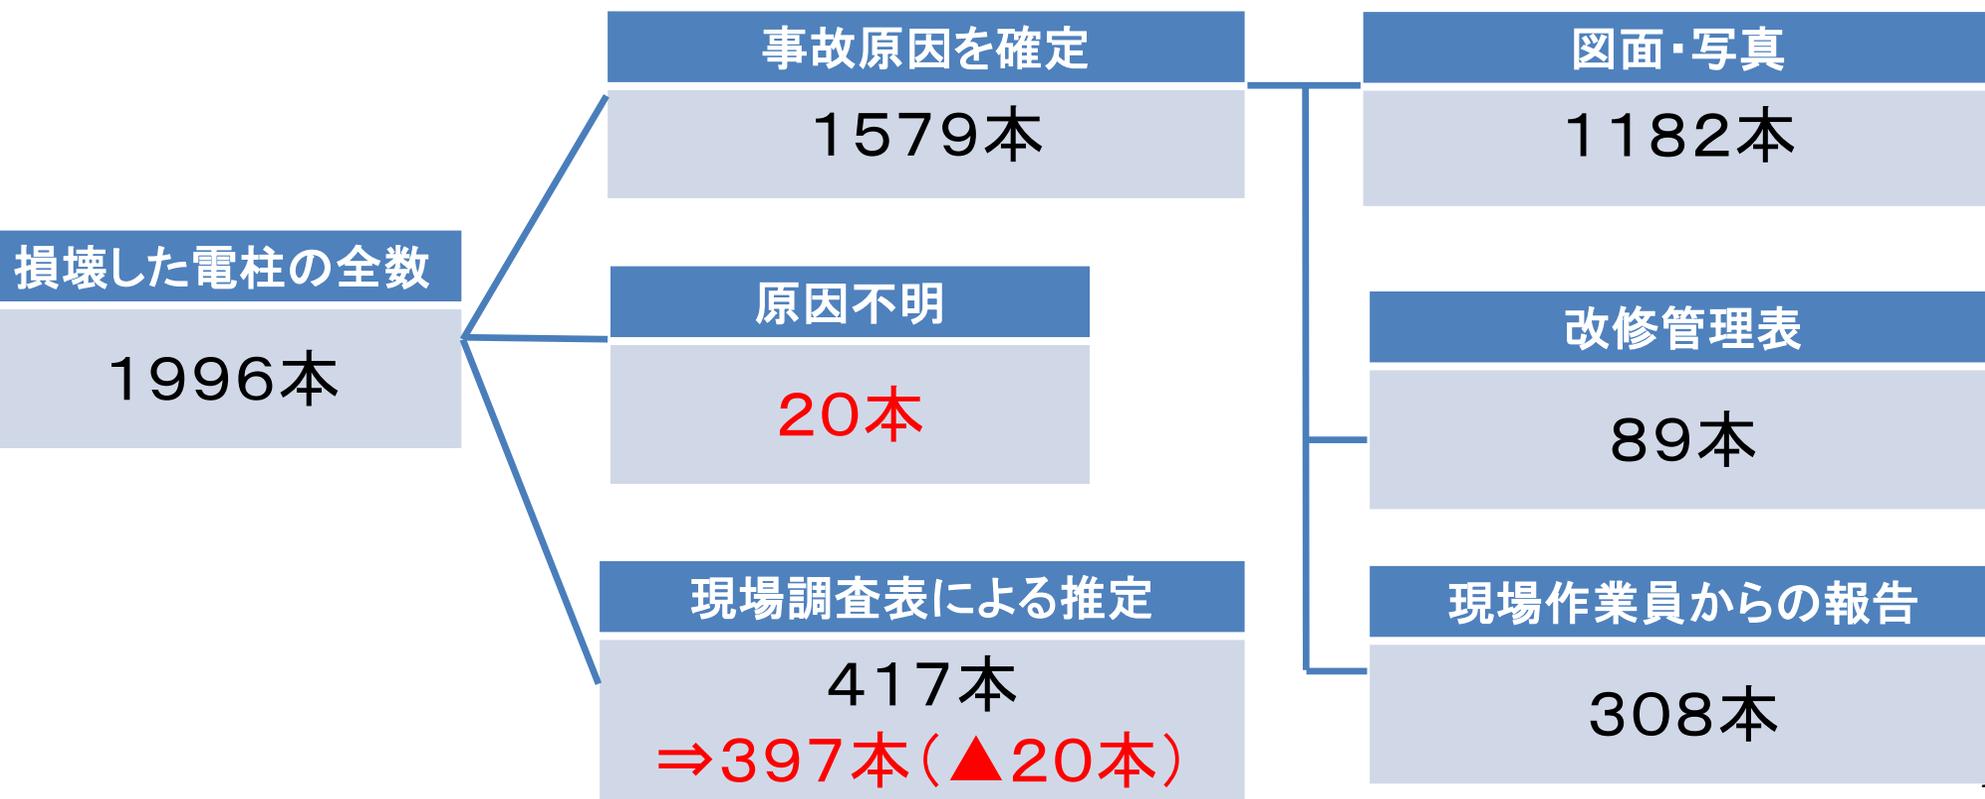
<折損・倒壊等した電柱1,996本の被害原因>

- 折損・倒壊等した電柱1,996本の被害原因について、東京電力PGから全て2次被害と推定されると報告を受けた内容について、改めて全て精査を行った。
- その結果、**20本の電柱については**、現存するエビデンスで原因が特定されていない、あるいは、根拠において**原因が確定できなかった**。引き続き、**外部専門家による調査を継続**。

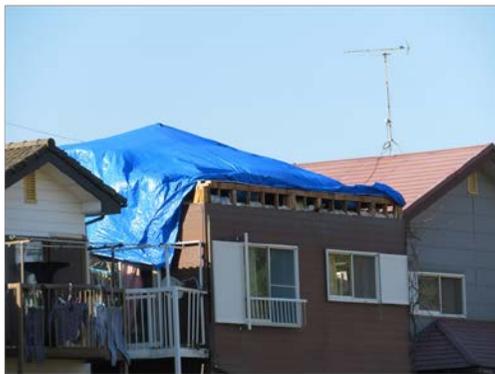
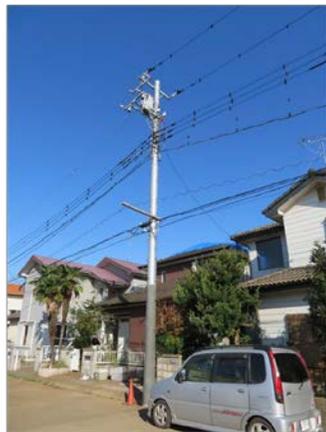
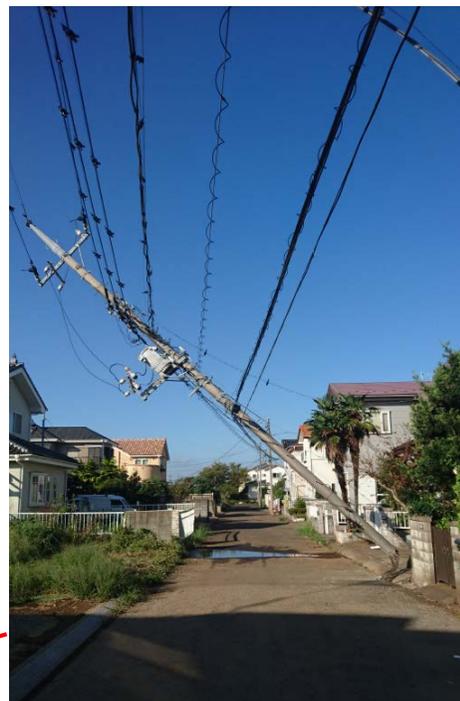
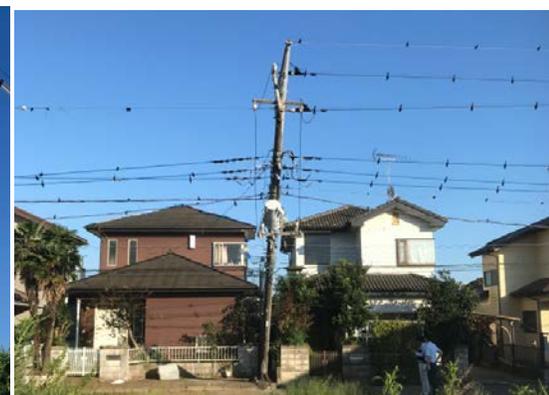
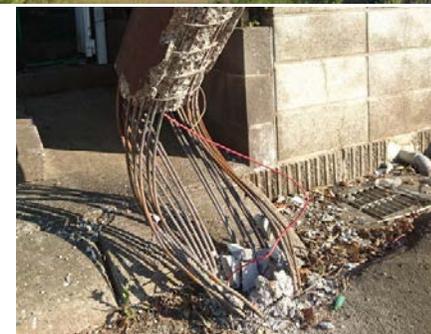
<折損直後の写真>

- 下の現場調査表については、隣接する家屋の屋根と壁の破損に由来する「飛来物による折損」とされている。
- 一方、折損直後の写真では、電柱は根元から完全に破断している。
- 折損の状態から、住宅間の隙間を通過する突風による折損の可能性を精査する必要があると考えられる。

折損直後に撮影された写真では、飛来物の衝突や電線への付着といった形跡が見られず、単独で根元が完全に破断している

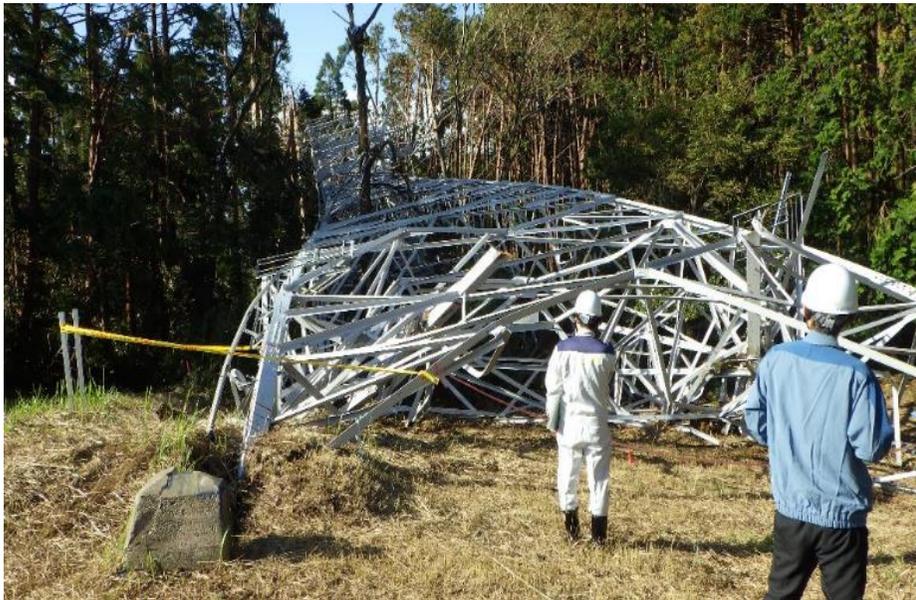
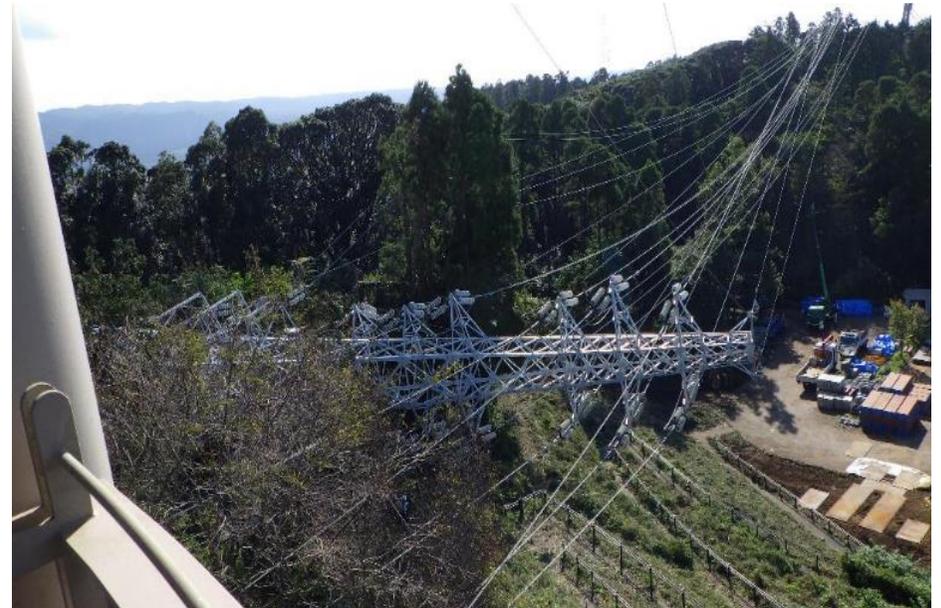
- 倒壊した鉄塔に関して、電気事業法第107条に基づき、立入検査を東京電力PGに対して実施。専門的な知識を有する国の職員により、巡視点検記録等の書類を検査するとともに、実地検査を実施。東京電力PGの保安体制を把握すると共に、損壊した鉄塔の状況等を確認。
- 併せて、鉄塔倒壊の原因究明・再発防止を指示。また、台風19号上陸の際には予め、倒壊した鉄塔の撤去等の安全確保に係る対策を確認・指導した。

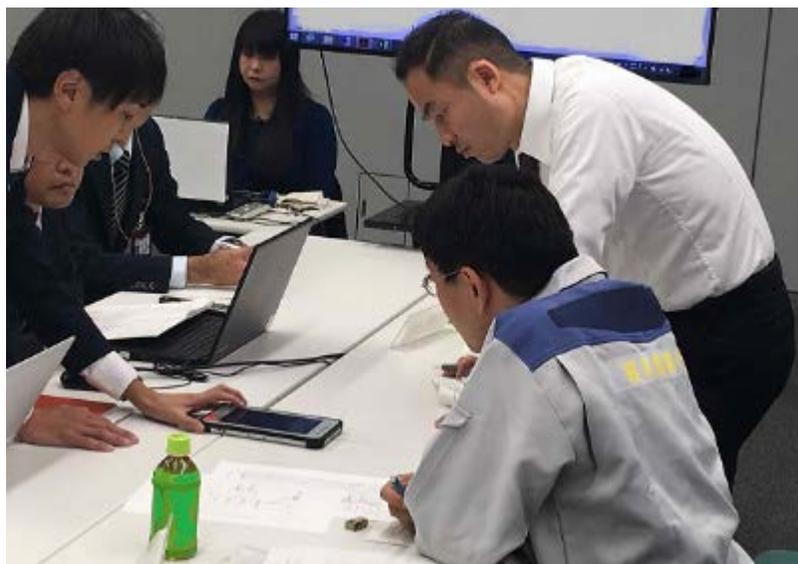
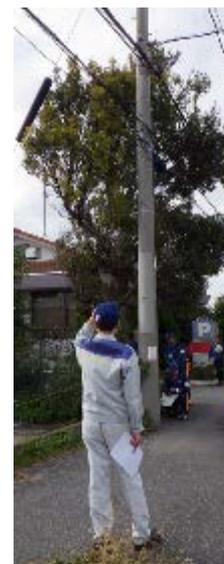
- 電柱の損壊事故原因究明のため、電気事業法第107条に基づく立入検査を東京電力PGに対し実施。専門的な知識を有する国の職員により、点検記録・マニュアル等の書類を検査すると共に、東京電力PG職員による巡視点検に立会い、規程通りに巡視点検が行われており、千葉県内の電柱100万本の保安体制が確立されていることを確認。
- 併せて、電柱の損壊原因の多くが倒木・飛来物等による2次被害の影響との報告を踏まえ、巡視点検時に2次被害発生リスクの評価、それを踏まえた樹木の事前伐採等被害低減のための取組を要請した。
