# 令和元年台風 15 号における 鉄塔及び電柱の損壊事故調査検討 ワーキンググループ <中間報告書>

2020 年 1 月 21 日 令和元年台風 15 号における鉄塔及び電柱の損壊事故 調査検討ワーキンググループ

令和元年(2019年)9月9日2時55分に、千葉県君津市にある東京電力パワーグリッド株式会社(以下、「東京電力PG」)の鉄塔2基が倒壊する事故が発生した。この事故により、内房線系統及び小糸線・木内線系統がルートダウンし、約11万軒の停電が発生した。

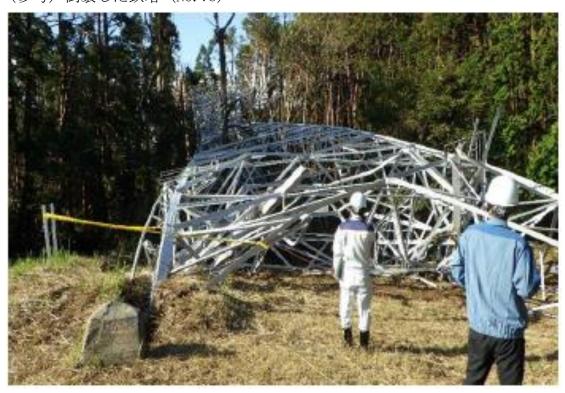
## (参考) 倒壊した鉄塔 (No. 78)

倒壊した2基の鉄塔は、いずれも1972年に建設されたもので、電気設備に関する技術基準を定める省令に基づき、平均風速40m/sの風圧荷重で設計された。また、建設当初より6回線(6つの3相回路)を支持しており、今回の倒壊事故では、いずれの鉄塔も北北西の方向に倒壊した。

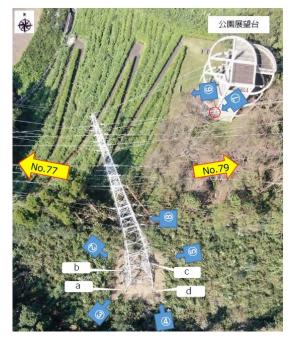
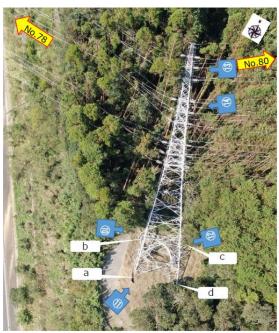
No. 78 鉄塔

関連する図面・写真を確認し、倒壊した鉄塔下部の損傷形態から、No. 78、No. 79 の鉄塔下部の座屈が生じていることが確認された。

また、鉄塔全体の状態を確認したところ、ボルトの破断等の他の倒壊要因は 確認されなかったことから、鉄塔下部の座屈が倒壊を引き起こした要因である 可能性が高いことを確認した。

以上から、木内線No.78 鉄塔はNo.77~No.78 の急斜面で風が著しく増速したことにより、応力が降伏点を上回り部材が座屈し、その後 No. 79 を引き倒しながら倒壊したものと推定された。

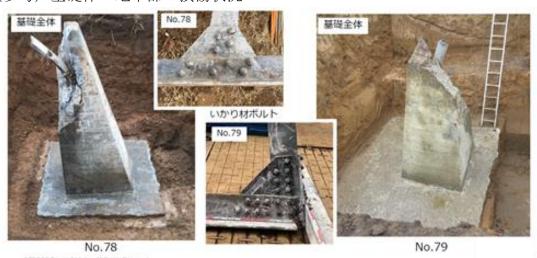
#### (参考) 基礎体・地中部の損傷状況

倒壊後の基礎部の写真を確認し、柱体部の浮き上りが少ないこと、基礎底面のコンクリート及びいかり型ボルトが破損していないことから、倒壊した鉄塔の基礎が事故当時は健全であり、鉄塔倒壊を引き起こした要因ではない可能性が高いことを確認した。

更に、損壊した鉄塔の材料調査は規格強度を満足する結果であった。加えて、基礎の試掘調査では、基礎体の損傷が起因となり鉄塔倒壊に至った痕跡は発見されなかった。

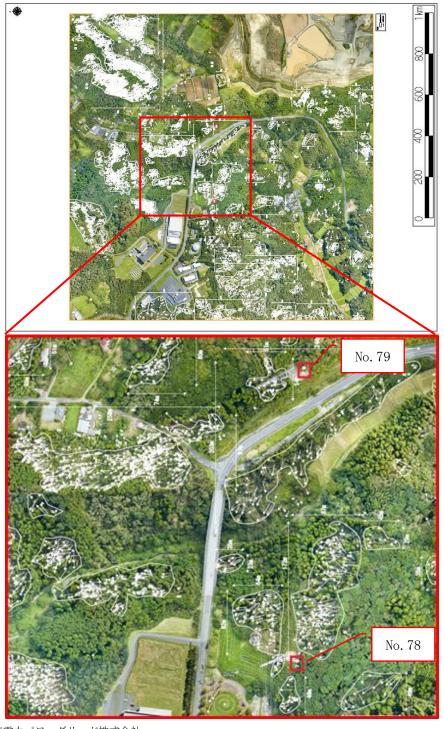
## (参考) 周辺の倒木の分布と方向

航空写真を確認し、鉄塔の倒壊方向と周辺倒木の方向が一致していることから、鉄塔倒壊時に局所的な竜巻等の渦の痕跡は発生していないことを確認した。

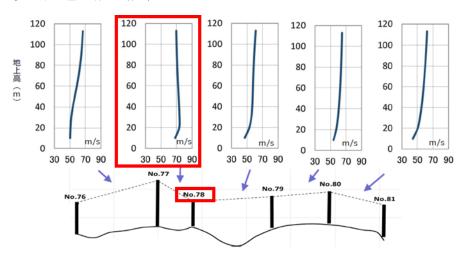
#### (参考) 現地風速の推定結果

また、気象シミュレーションで得られた結果を基に、流入境界条件として高さ方向に分布させた風速を設定し、気流シミュレーションを実施した。結果として、倒壊した No. 78 鉄塔付近で局地的に風が強められた可能性を示唆する結果となった。

倒壊鉄塔近傍の気象・気流シミュレーションを行い現地風速を推定した結果、木内線No.77~No.78 において南南東の風上地形の影響で著しい増速を確認した。この結果を用いて等価静的手法で算出した応力はNo.78 において降伏点を上回る結果となった。

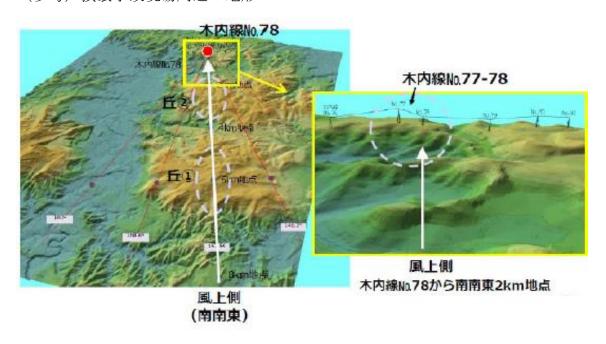
#### (参考) 損壊事故現場周辺の地形

更に、倒壊した鉄塔の周辺の地形を分析した結果、台風による強い風が風上側にある標高の高い丘で増速され、送電線手前の急斜面により更に増速した可能性が指摘された。

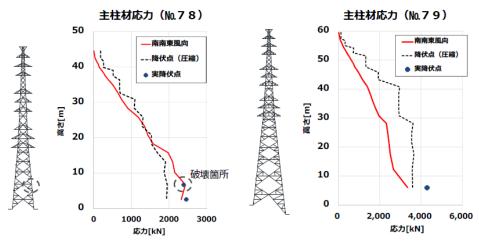
#### (参考) 鉄塔の応力シミュレーション

動的解析と等価静的解析の比較結果を踏まえ、No. 78 は動的解析結果を踏まえ応力を 5 %割増し、応力計算を実施している。No. 78 鉄塔の下部の主柱材について、圧縮脚応力と風向の変化との相関、更に実座屈強度との比較結果を確認した結果、風圧により下部の主柱材応力が降伏点を上回り、座屈が生じる可能性があることを確認した。

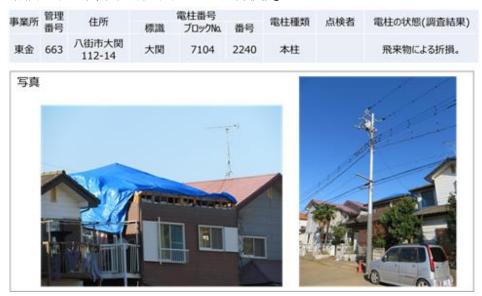
#### 【現場調査表 (原因:飛来物による折損)】

下の現場調査表については、隣接する家屋の屋根と壁の破損に由来する「飛来物による折損」とされている。一方、折損直後の写真では、電柱は根元から完全に破断している。折損の状態から、住宅間の隙間を通過する突風による折損の可能性を精査する必要があると考えられる。

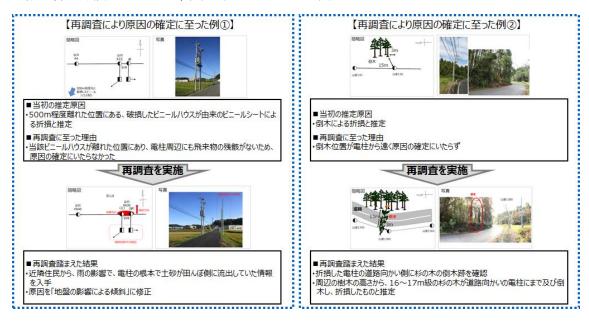
#### (参考) 再調査により原因の特定に至った例

損壊原因が確定できなかった 20 本の電柱について、東京電力 P G により追加調査を実施した。その結果、現地調査や周辺住民からの情報収集により、18本の電柱について原因の確定に至った。

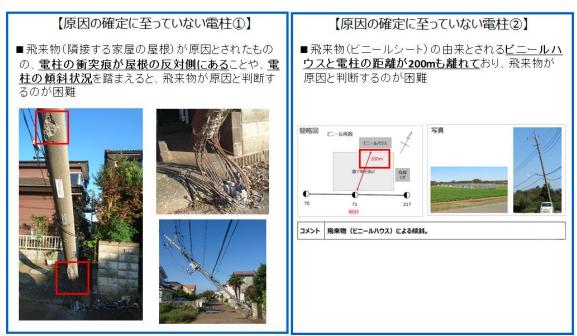
#### (参考) 原因の特定に至っていない例

電柱の折損の原因は、倒木、飛来物、土砂の流出による傾斜等の二次被害が大半であると推定される。一方、2本の電柱については、現存するエビデンスで原因が特定されていない、あるいは、再調査の結果においても原因が確定できなかった。引き続き、外部専門家による調査を継続している。
