# 雪害等事故発生状況

## 1. 秋田爆発火災事故の概要

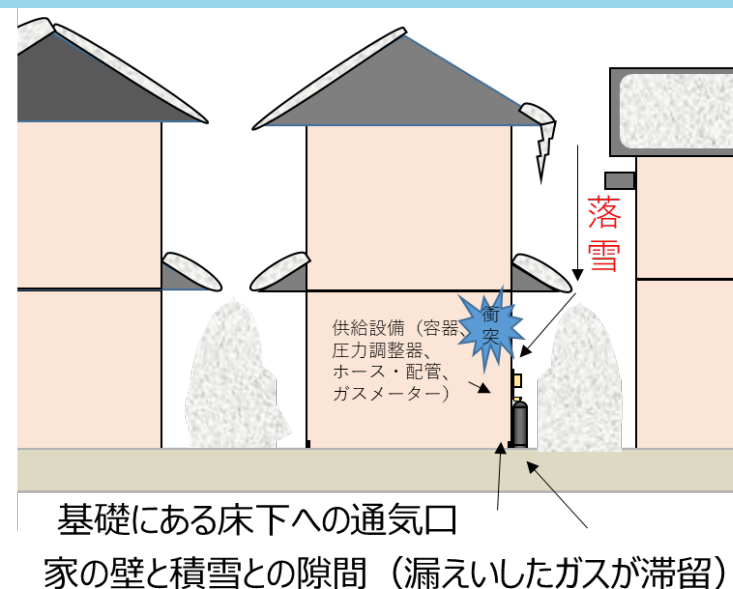
落雪により容器バルブと圧力調整器との接続部及び供給管とガスメーター入口部が損傷し、いずれかからガスが漏えいしたと推定。雪下ろしの雪に囲まれた家屋の周辺や床下に、**漏えいしたガスが滞留**し、何らかの原因でガスに着火して爆発したものと推定されている。
