# 平成28年熊本地震における 都市ガス供給設備の被害概要について

平成28年6月17日

西部ガス株式会社  
一般社団法人日本ガス協会

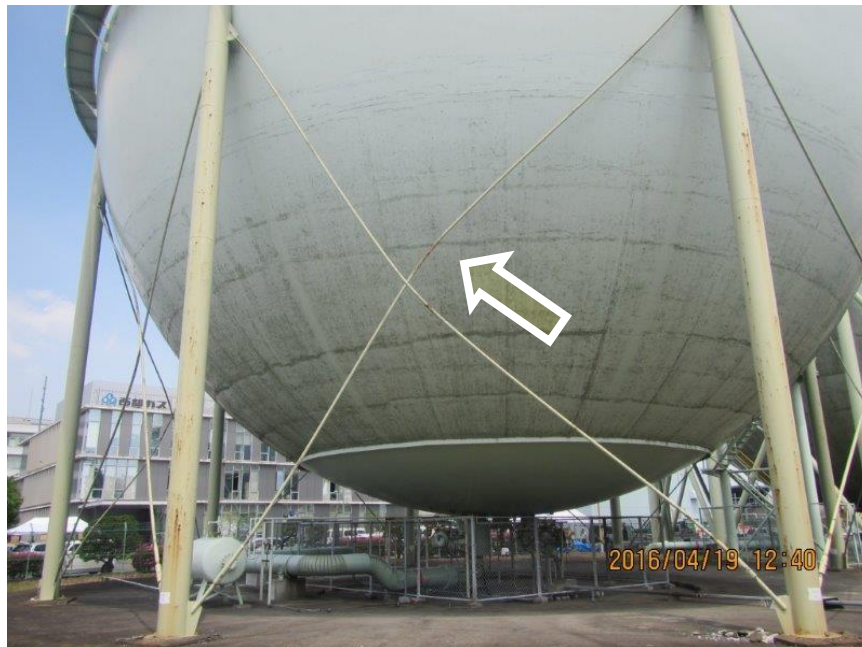
| | 被害状況 |
|---|---|
| ガスホルダー | 耐圧部には被害無し<br>※タイロッドブレースの伸び、基礎のひび割れが発生 |

タイロッドブレースの伸び(設計許容範囲内)

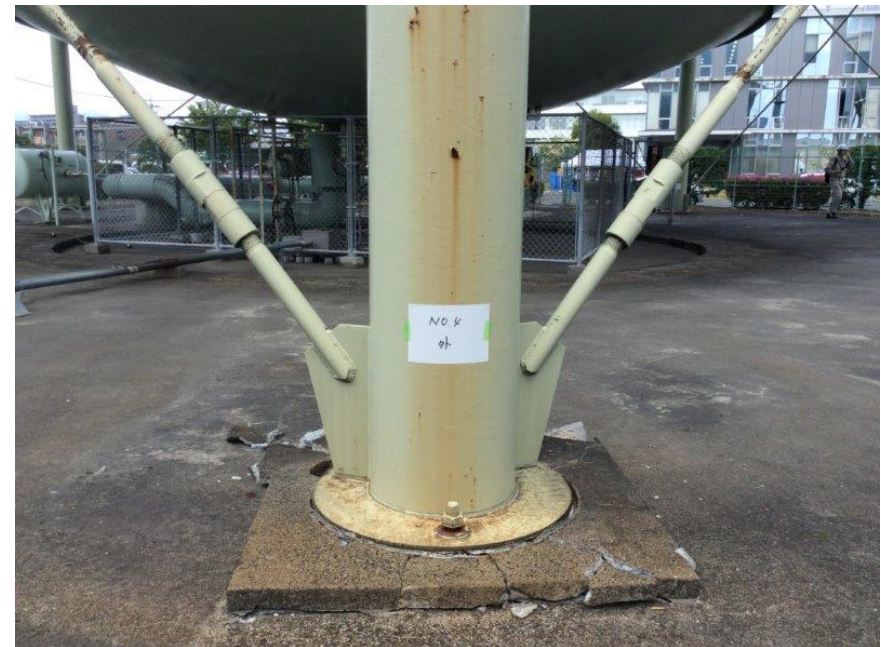
基礎の一部ひび割れ

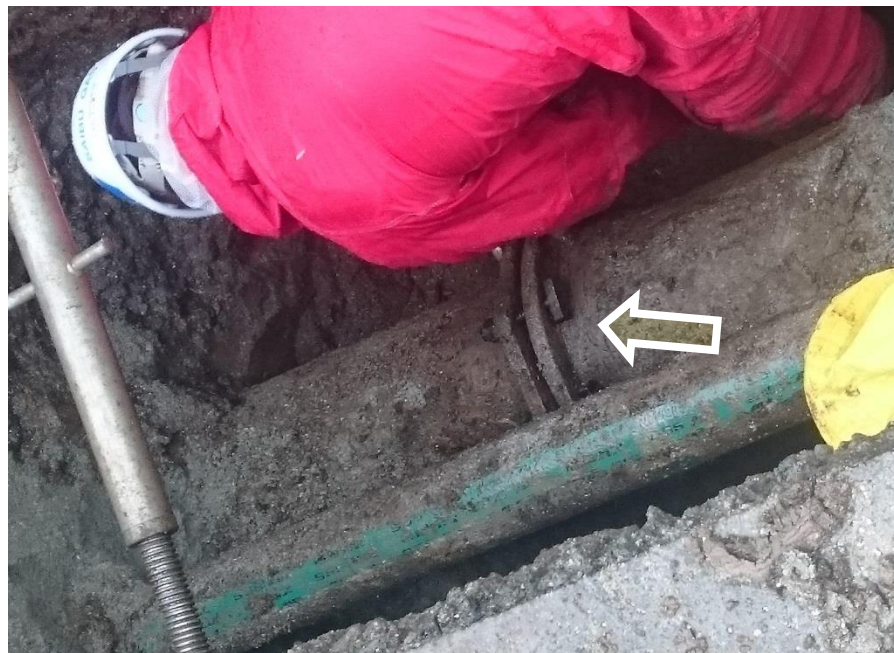
### 中圧Bガス導管の被害状況

- 機械的接合（拔出し防止無し）の継手緩み ×9箇所  
→ 全て微少漏れ，増締め修理で対応
- 継手破損は0箇所

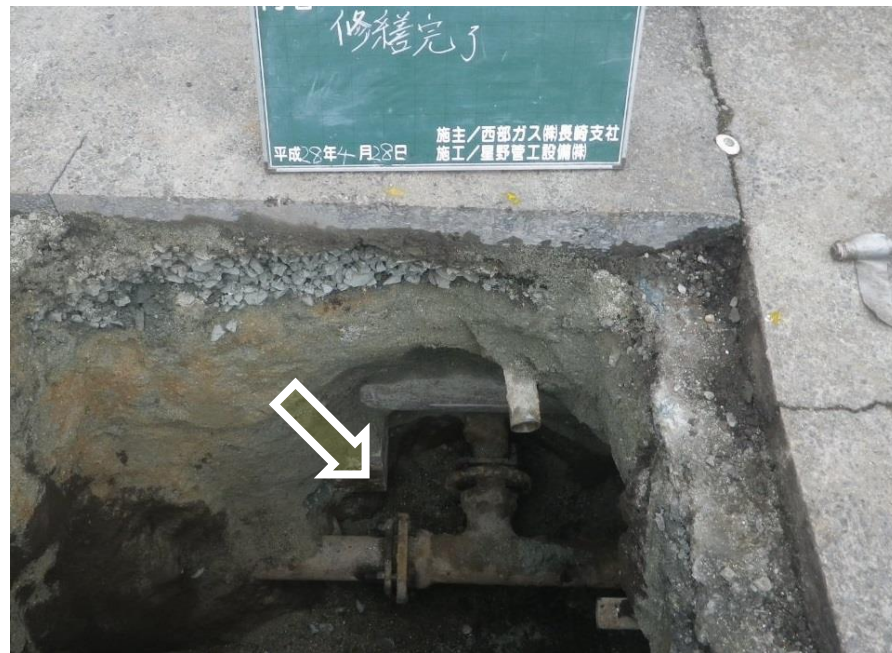
### 低圧ガス導管の被害状況①

- 本支管・機械的接合（拔出し防止無し）の継手緩み ×10箇所  
→ 全て微少漏れ，増締め修理で対応
- 継手破損は0箇所

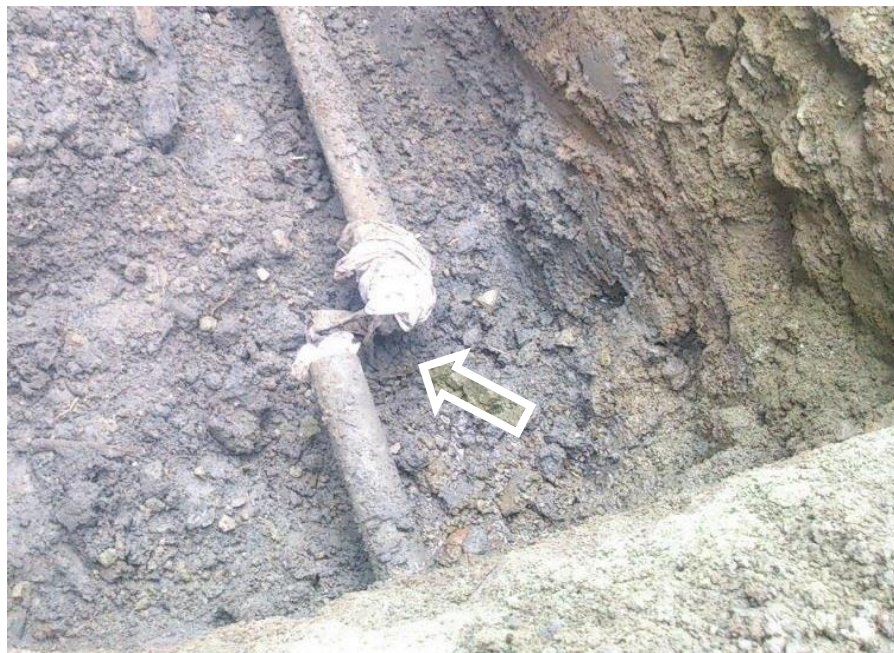
### 低圧ガス導管の被害状況②

- 本支管・ねじ接合（亜鉛メッキ鋼管）の亀裂・折損等 ×46箇所  
→ 継手破損部等からの漏れ，入替修理等に対応

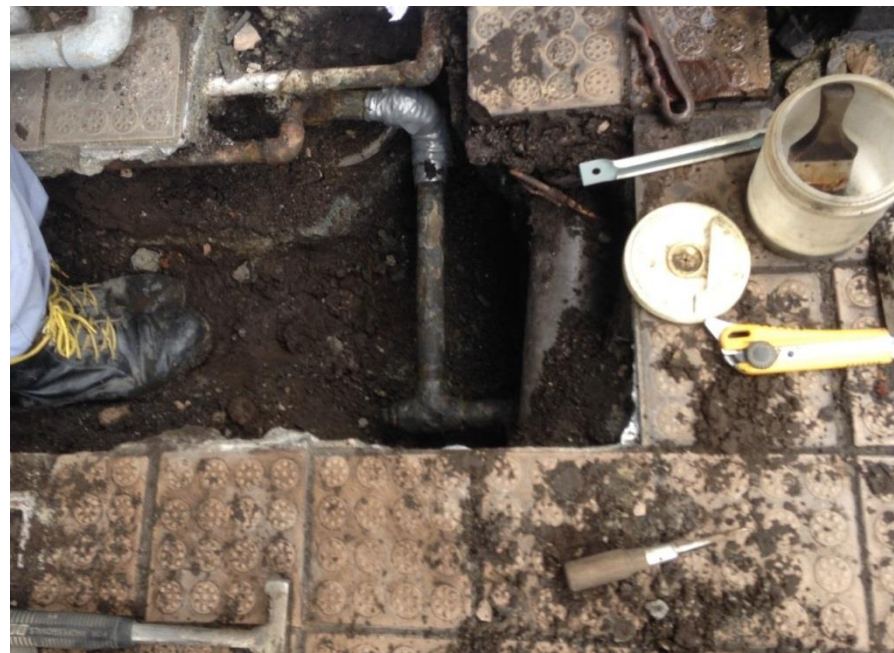
### 低圧ガス導管の被害状況③

- 灯外内管・ねじ接合（亜鉛メッキ鋼管）の亀裂・折損，腐食等 ×185箇所  
→ 継手破損部・腐食孔からの漏れ，テープシール修理・入替修理等に対応

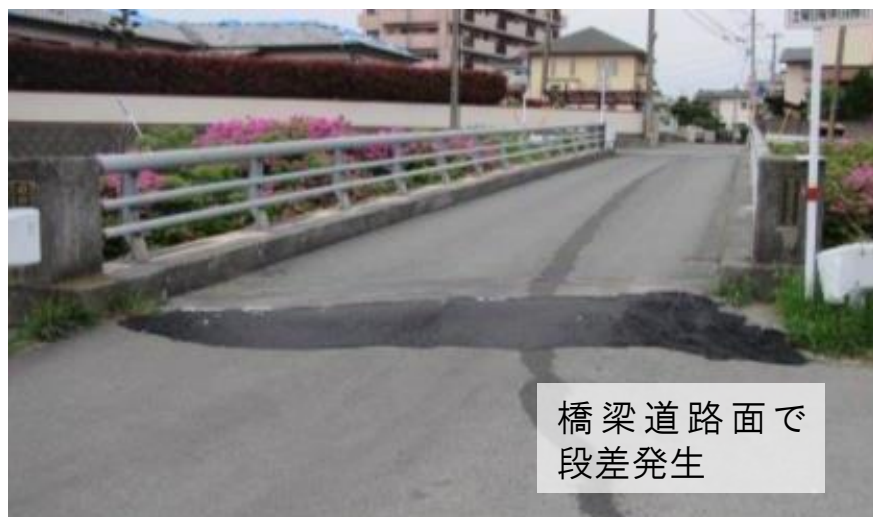
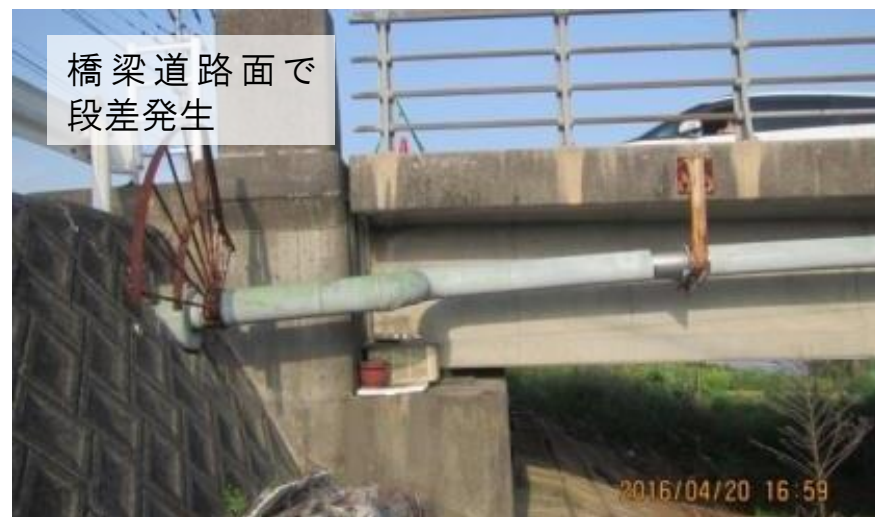
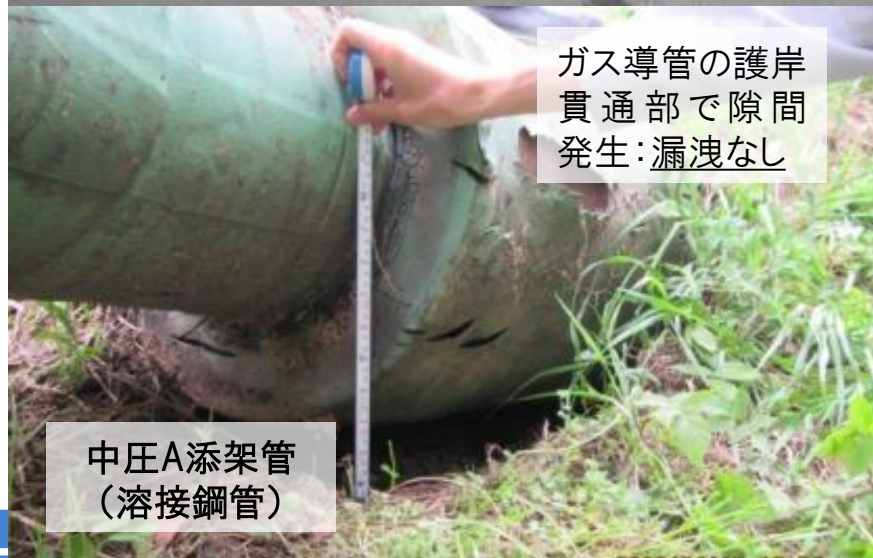
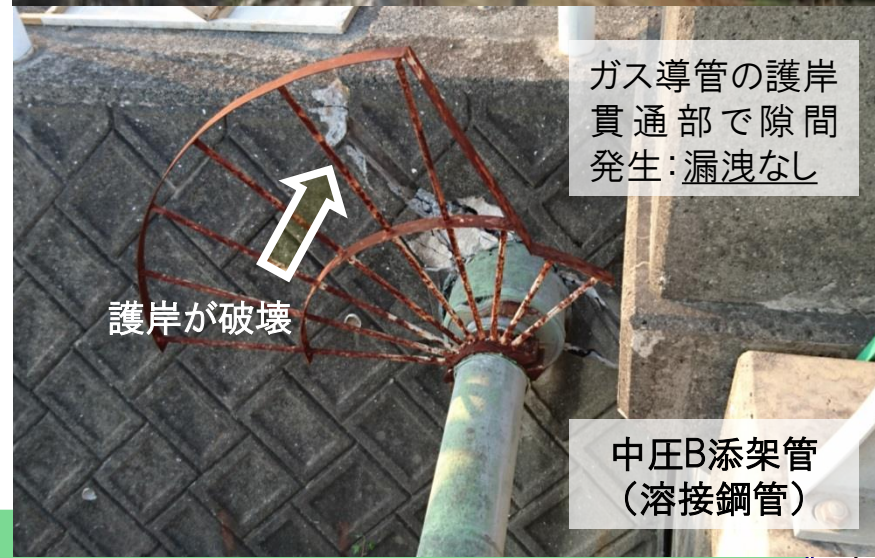
### 中圧ガス導管の健全事例①（橋台背面部の段差被害）

橋梁添架管は橋台背面の地盤沈下等で一部のガス導管やサポートに変形が生じたが、被害は無し

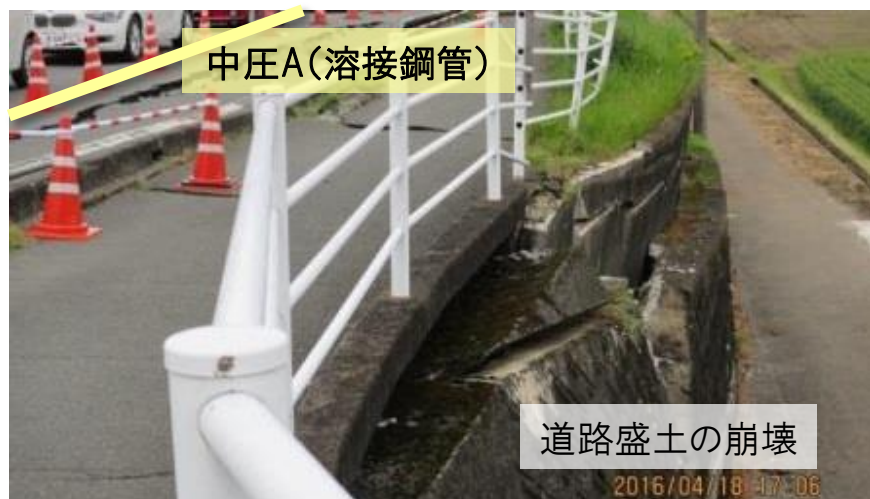
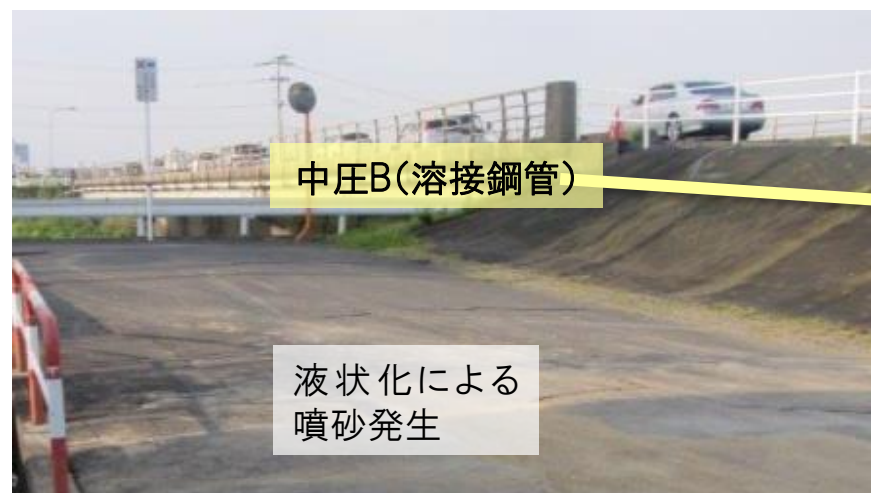
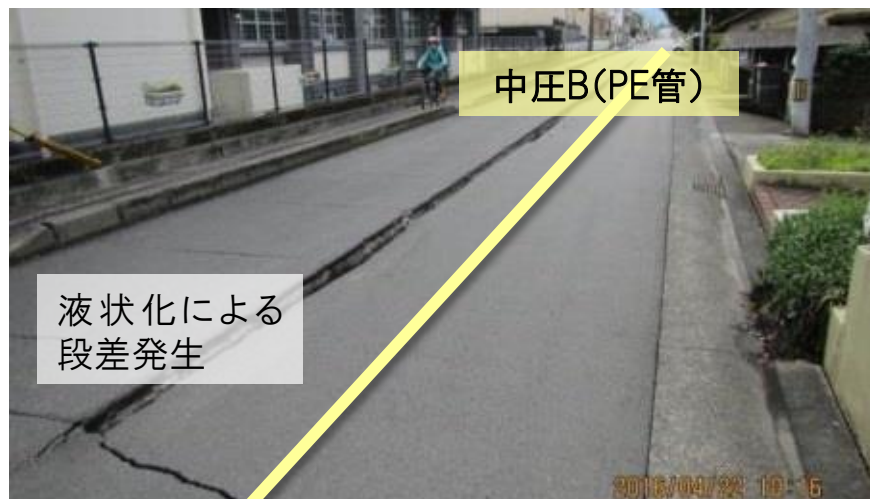
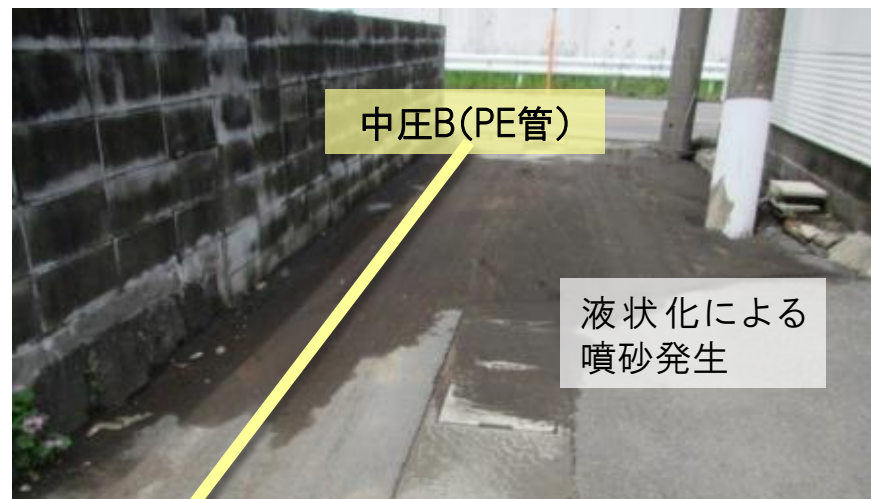
### 中圧ガス導管の健全事例②（盛土崩壊、液状化）

盛土崩壊や液状化が発生した地区に埋設されていたが、被害は無し

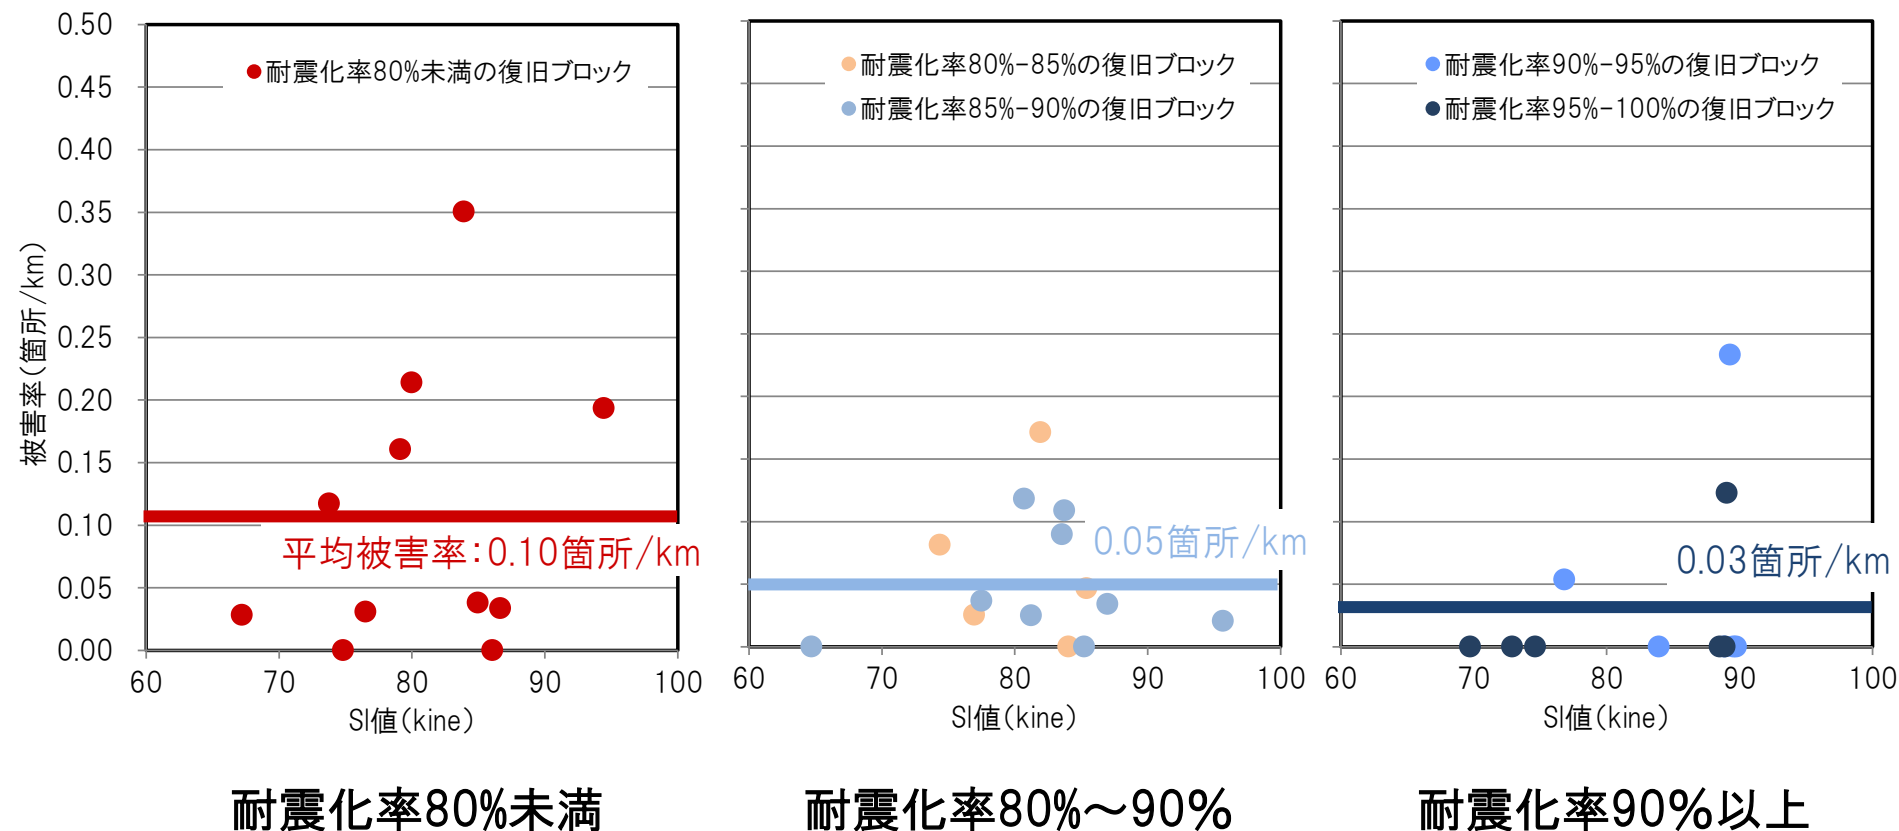
#### 復旧ブロックごと耐震化率と本支管被害率との関係

- 耐震化率の高い復旧ブロックほど被害率は小さい傾向
