平成28年熊本地震を踏まえた設備対策、緊急対策
及び復旧対策について(簡易ガス事業)(案)

平成28年11月29日

一般社団法人 日本コミュニティーガス協会

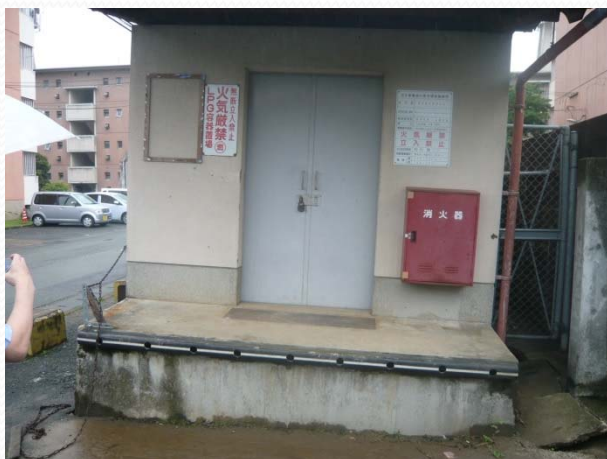
液状化により傾いた製造所
(製造設備に被害なし)

- 特定ガス工作物には、損傷はなかったものの特定製造所の建屋が液状化により傾いたものが1件認められた。
- 転倒防止の鎖が外れ、一部容器が転倒した事例が1件認められた。
- 供給停止に至った団地のうち、地震対策型ホース(放出防止機能付等)への変更済みは2件のみ、容器流出防止のための鎖の2重掛けの実施しているのは1件のみであった

- 液状化のおそれが見込まれるところにおいては、新設時、改修時には地盤改良、支持基盤への基礎杭打設等の対策の実施が望まれる。
- 鎖掛け用フックについては、鎖以上の太さとし、容易に外れない構造とする等の措置の適切な実施が望まれる。
- 地震対策型ホース(放出防止機能付等)への変更、容器流出防止のための鎖の2重掛けの実施の推進が望まれる。

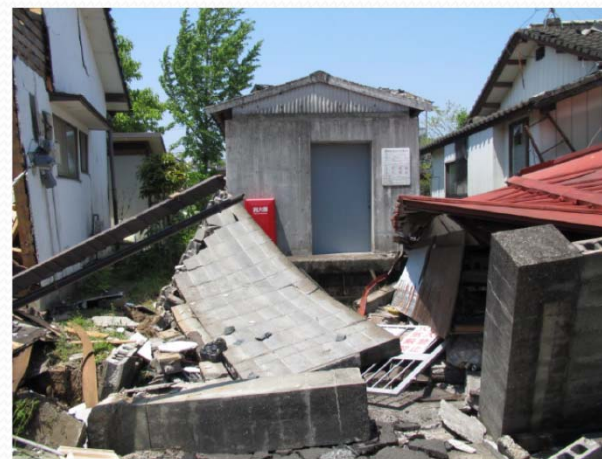
周囲建物のブロックが倒壊した事例
(製造所そのものに被害なし)
