平成28年熊本地震における 都市ガス供給設備の被害概要について

平成28年6月17日

西部ガス株式会社
一般社団法人日本ガス協会

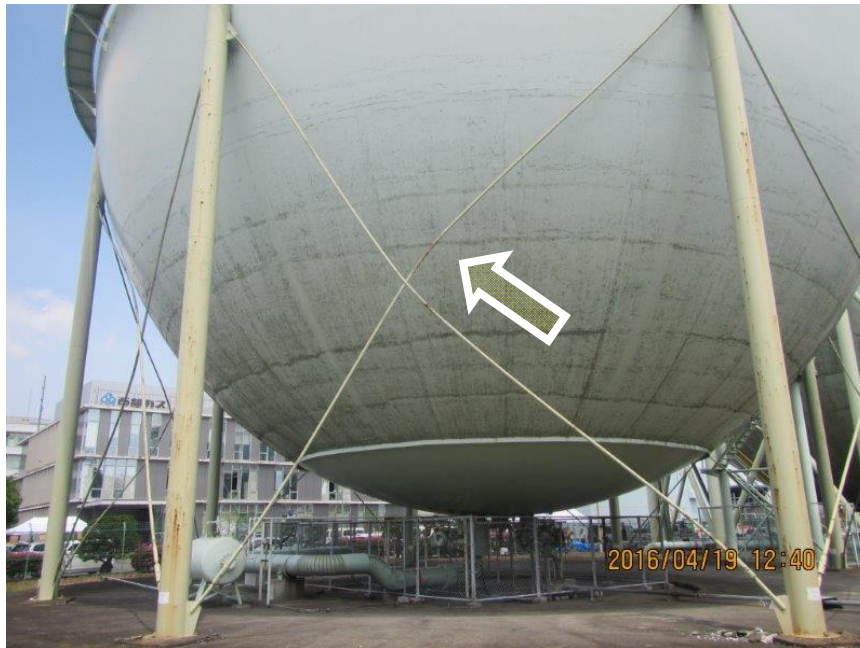
被害状況
製造設備	被害無し
ガスホルダー	耐圧部には被害無し ※タイロッドブレースの伸び，基礎のひび割れが発生

タイロッドブレースの伸び(設計許容範囲内)

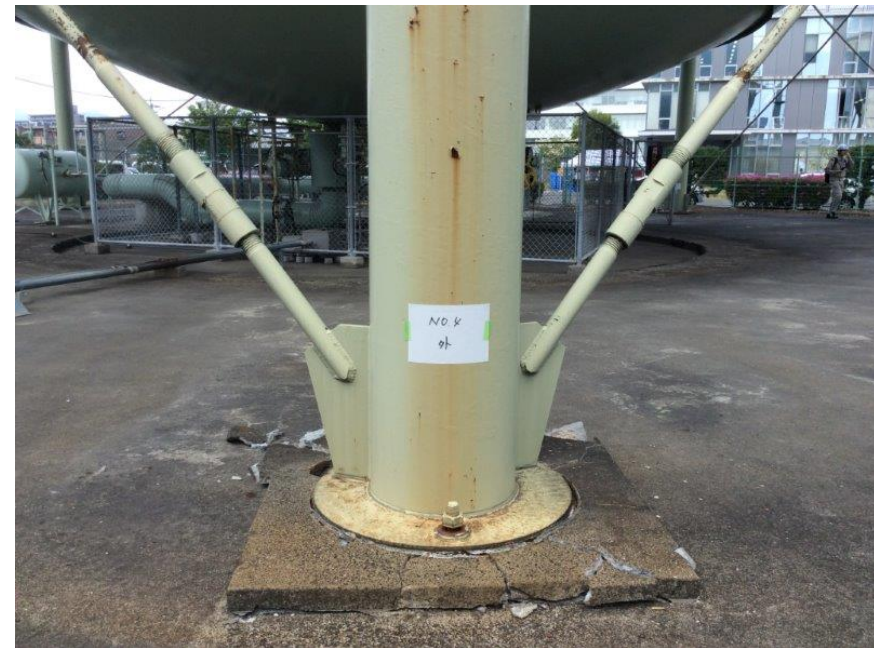
基礎の一部ひび割れ

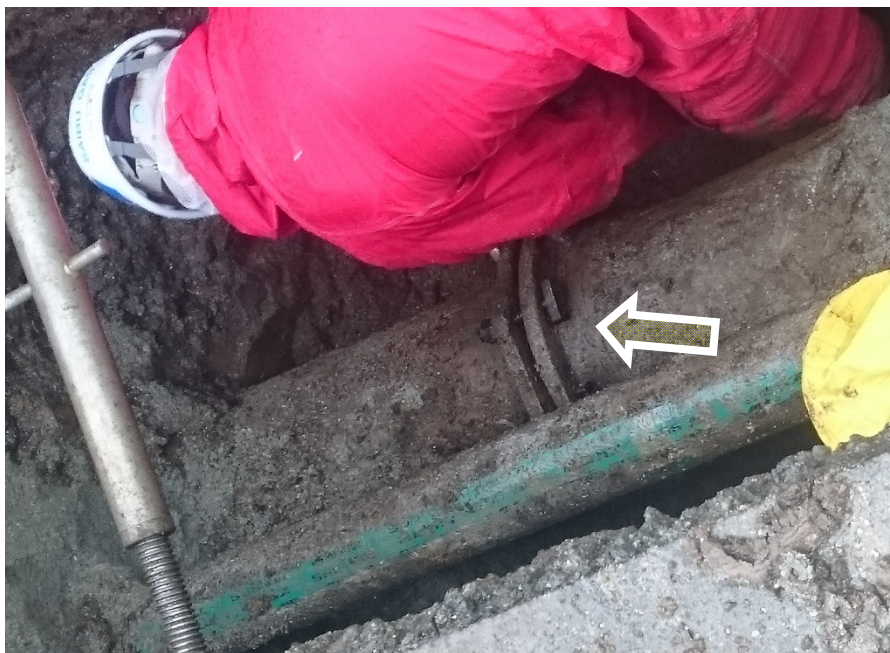
中圧Bガス導管の被害状況

- 機械的接合（拔出し防止無し）の継手緩み ×9箇所
→ 全て微小漏れ，増締め修理で対応
- 継手破損は0箇所

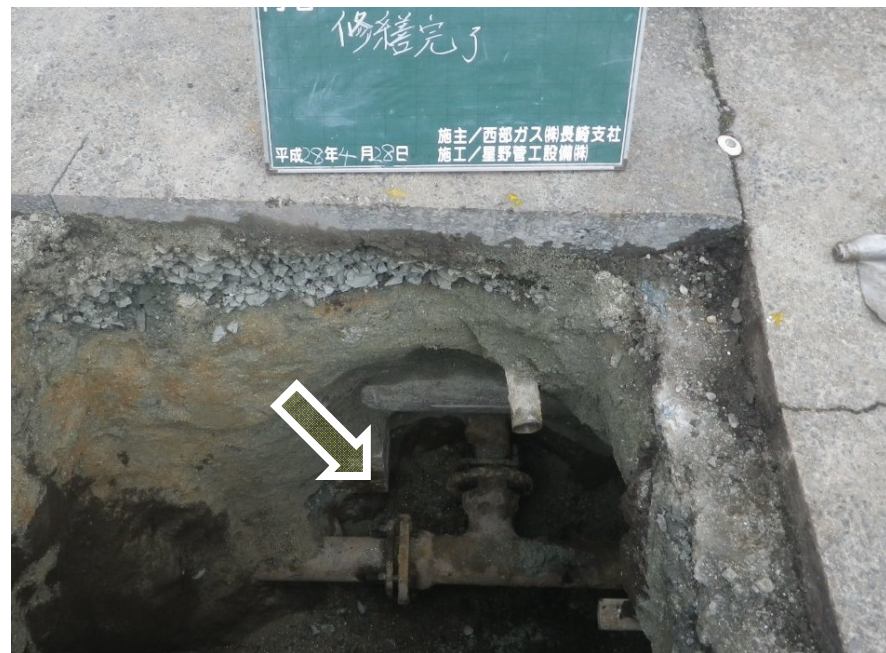
低圧ガス導管の被害状況①

- 本支管・機械的接合（拔出し防止無し）の継手緩み ×10箇所
→ 全て微小漏れ，増締め修理で対応
- 継手破損は0箇所

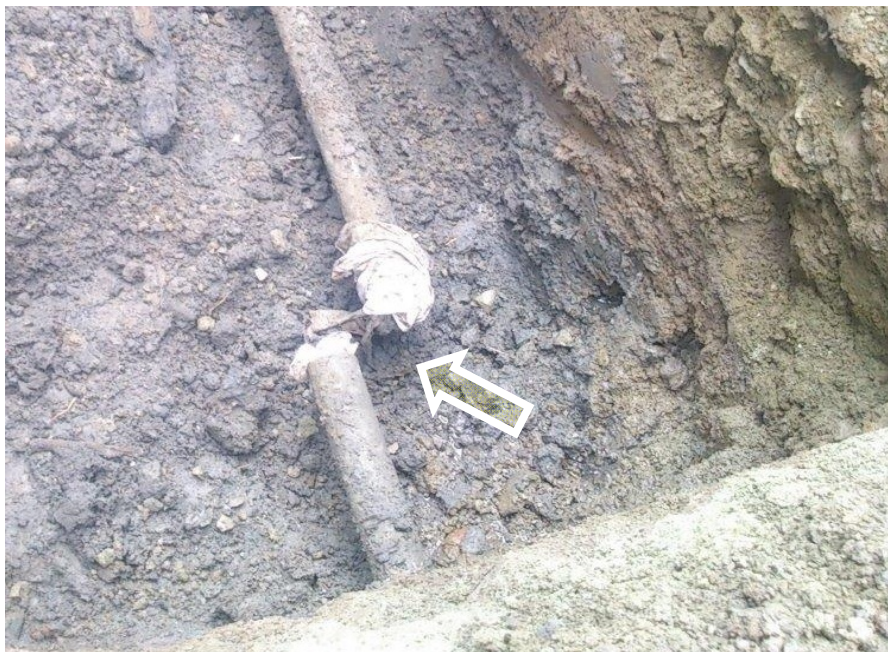
低圧ガス導管の被害状況②

- 本支管・ねじ接合(亜鉛メッキ鋼管)の亀裂・折損等 ×46箇所
→ 継手破損部等からの漏れ, 入替修理等に対応

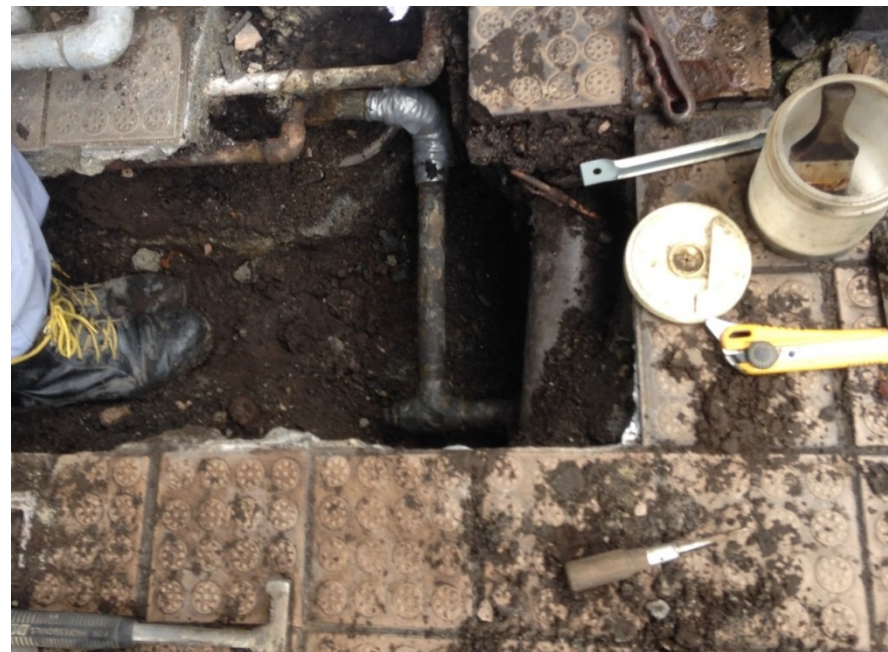
低圧ガス導管の被害状況③

- 灯外内管・ねじ接合(亜鉛メッキ鋼管)の亀裂・折損, 腐食等 ×185箇所
→ 継手破損部・腐食孔からの漏れ, テープシール修理・入替修理等に対応

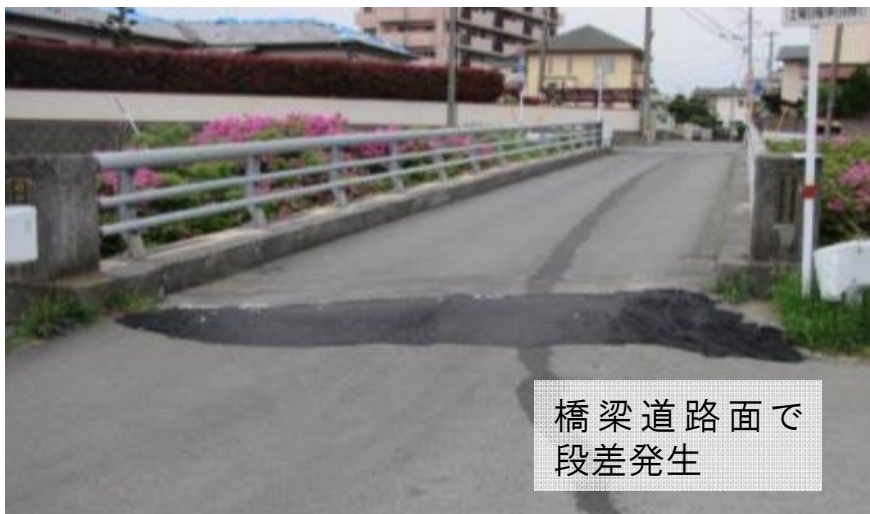
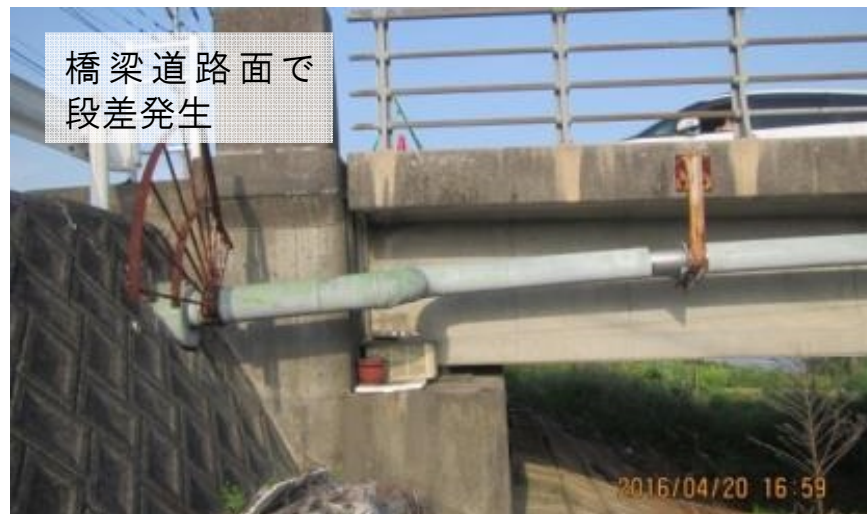
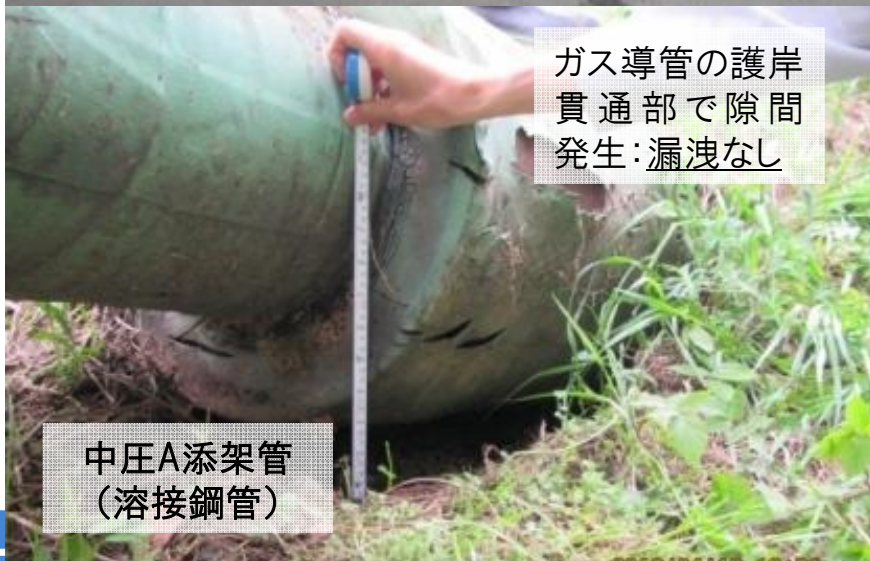
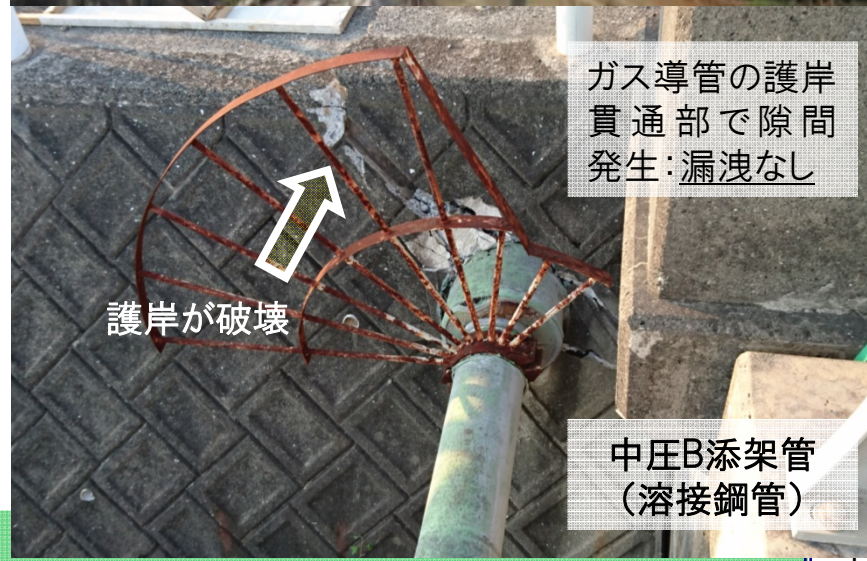
中圧ガス導管の健全事例①（橋台背面部の段差被害）

橋梁添架管は橋台背面の地盤沈下等で一部のガス導管やサポートに変形が生じたが、被害は無し

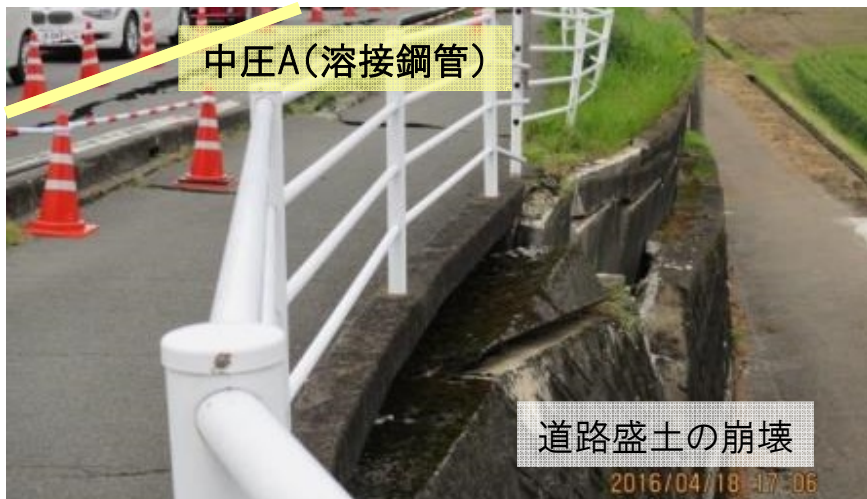
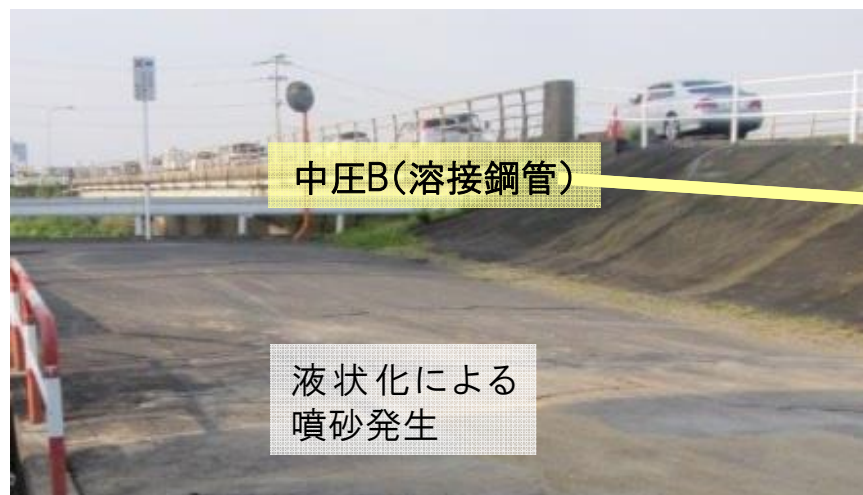
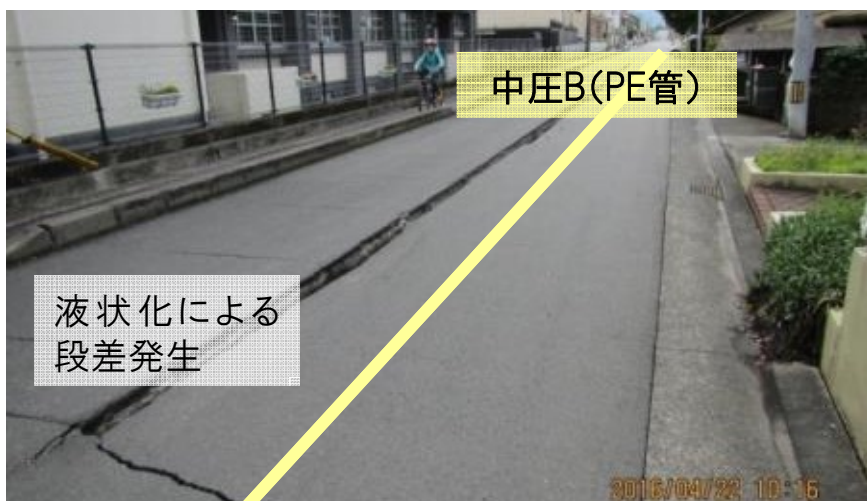
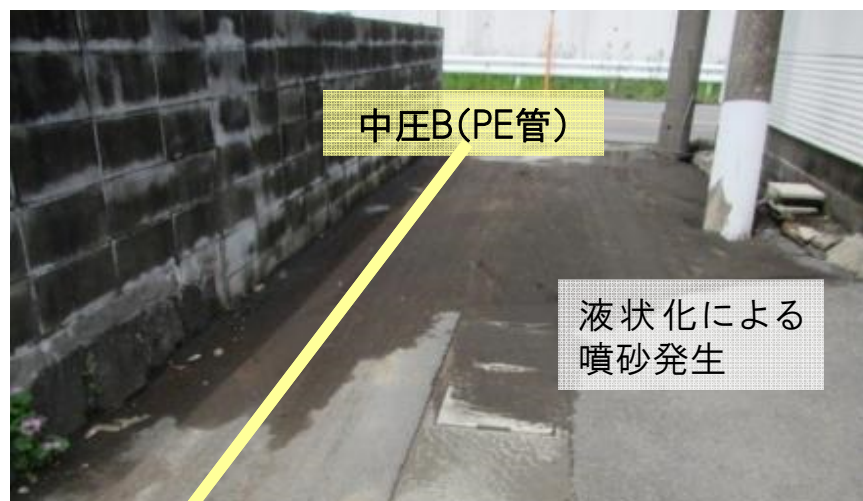
中圧ガス導管の健全事例②（盛土崩壊、液状化）

盛土崩壊や液状化が発生した地区に埋設されていたが、被害は無し
