平成 28 年熊本地震を踏まえた都市ガス供給の地震対策検討報告書
(案)

平成 29 年 3 月

産業構造審議会 保安分科会
ガス安全小委員会

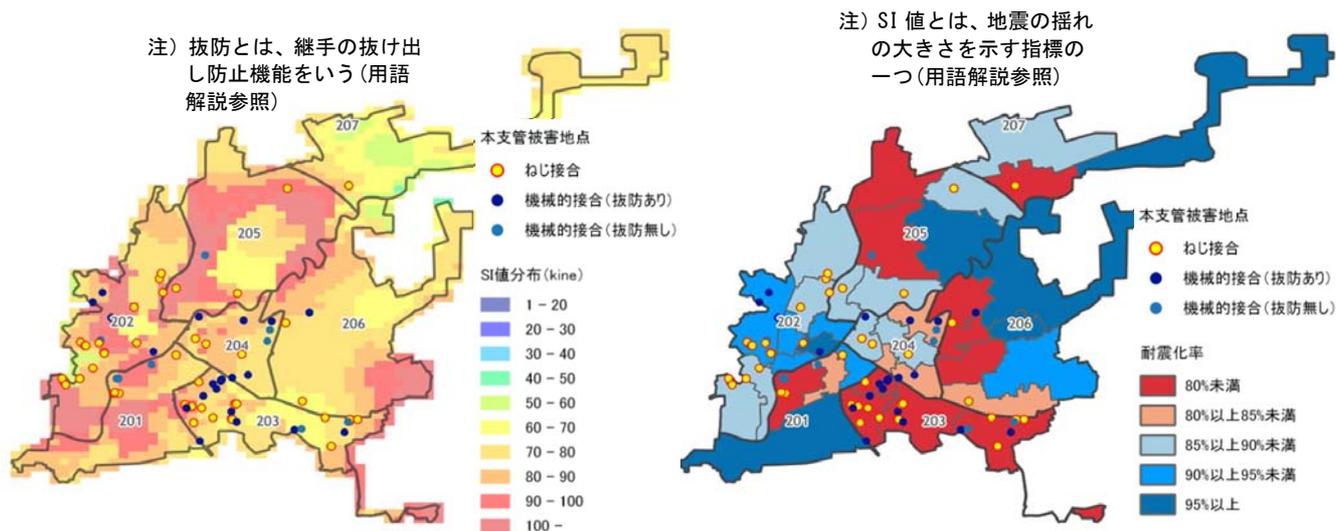
図5 ガス導管被害地点と地表面SI値の分布(左)及び復旧ブロック毎耐震化率(右)

低圧導管は、ねじ接合鋼管と機械的接合の鋼管・铸铁管、ポリエチレン管で構成されていた。被害は、表3に示すとおり本支管79箇所、供給管41箇所、灯外内管416箇所、灯内内管375箇所が発生し、大半は耐震性が低いとされるねじ接合鋼管であり、ポリエチレン管の被害はなかった。被害は、図5に示すとおり耐震化率が相対的に低い地域に集中する傾向が確認された。圧力、管種毎の被害数は、別添の参考資料に取り纏めた。

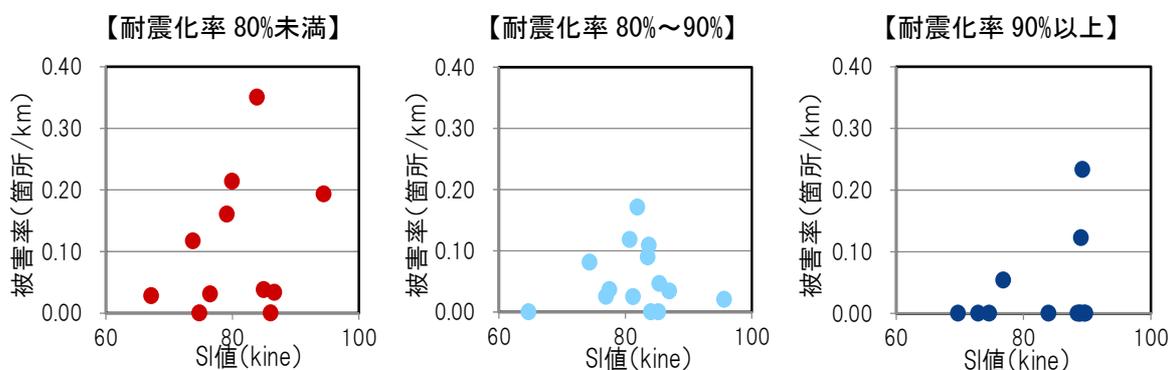
図 13 低圧本支管の復旧ブロック毎耐震化率と被害率の関係

熊本地震ではガス導管の圧力によらず、溶接鋼管やポリエチレン管に被害はなく、耐震性の高い機械的接合の被害は軽微であった。被害は、耐震性が低いねじ接合鋼管に集中し、また図 13 に示すとおり耐震化率が相対的に低いブロックに集中する傾向があった。過去の大地震と同じく、地震時の被害として主に考慮すべきは低圧のねじ接合鋼管であること、また耐震性の向上等の対策が有効であることが確認されたと評価できる。

以上より、今後も新規のガス導管では耐震性の高い管種・接合方法を採用すると共に、既設のガス導管では「中低圧ガス導管耐震設計指針（日本ガス協会）」等に基づく耐震性の評価・対策を継続することが適当である。

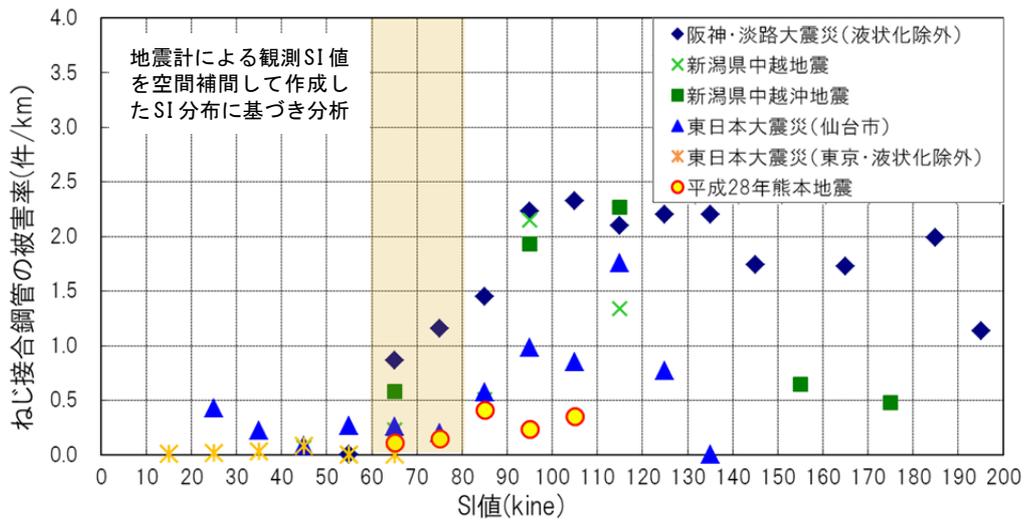
図 14 主要な大地震の被害データに基づく SI 値とねじ接合鋼管の被害率

熊本地震におけるSI値と本支管のねじ接合鋼管の被害率の関係は、**図14**に示すとおりである。60カインから80カイン程度までの被害率を過去の主要な大地震と比較すると、東日本大震災など他の大地震とは概ね同水準の被害率であることが確認された。

阪神・淡路大震災の被害率が他の地震と比べて特に高いのは、以下の 2 点の理由から、他の地震と比べてその精度が低いと推定される。

以上より、SI 値とねじ接合鋼管の被害率の関係は、地震計の増加等で精度の高い有効なデータが得られている東日本大震災や熊本地震等の分析結果がより正確であると考えられる。また、その被害率は、図 14 に示すとおり 80 カイン程度までは十分小さいと考えられる。

被害率に関する最新の知見や設備構成の変化を踏まえると、一律 60 カインという第 1 次緊急停止判断基準は、安全側ではあるが、必ずしも合理的な基準とは言えない可能性がある。保安確保は第一義であるが、過度な供給停止を行うことは市民生活に与える影響が大きく、災害復旧の長期化にも繋がるものであることから、被害率に関する最新の知見や設備構成の変化、供給継続地域に対する緊急時対応力等を総合的に勘案し、安全確保と迅速な復旧・安定供給の確保の両立を期した第 1 次緊急停止判断基準の最適化を検討することが必要である。このため、平成 29 年度に有識者により構成する委員会による検討を経済産業省の委託事業として実施し、結論を得ることとする。

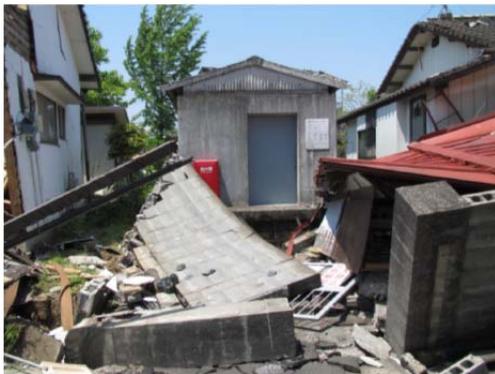
地震動によって一部の特定製造所では周囲のコンクリートブロック塀の倒壊が発生したものの製造所の建屋そのものについては重大な損傷に至るものはなかった。ただし、液状化により特定製造所建屋が傾いたものが1件認められた。

写真1 特定製造所
コンクリートブロック塀の倒壊

また、災害対応の拠点となるべき事業者の事業所の損傷等により、事業所内での作業が行えず、別の事業所や屋外テントを設置して活動を行った事業者も認められている。近傍の同じ事業者の他施設の利用やテントの仮設等による対応で大きな支障とはならなかったが、災害対応の継続的な実施のためには、拠点となる施設について、施設内の物品の固定化等を含めた耐震化を図るとともに、事業所等の施設が被害を受けた場合の対策を予め検討しておくことが望まれる。

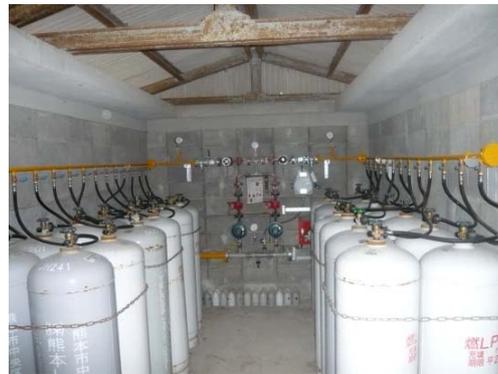
建屋が傾いたものを含め、特定ガス工作物については、配管類に目立った損傷は見られなかったが、容器について転倒防止の鎖が外れて一部容器転倒した事例が1件認められた。ただし、高圧ホースの抜けはなく、ガス漏えいは発生しなかった。

写真2 特定製造所 内部
配管類等は異常無し

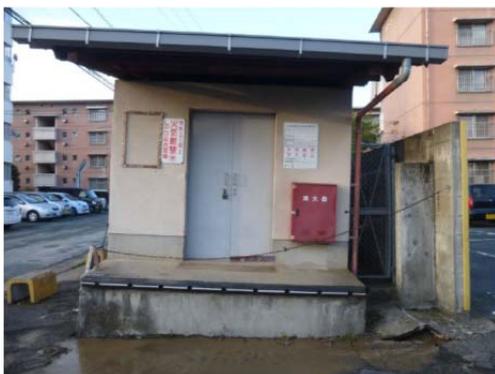
写真3 特定製造所（正面）
液状化により特定製造所の建屋が傾いた

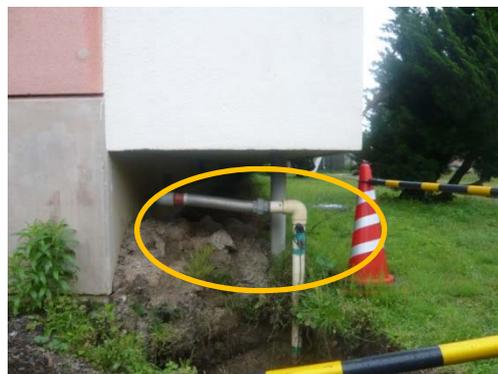
写真4 灯外内管
液状化によって立ち上がり部が沈下した

なお、特定できた導管の損傷部は、すべて鋼管の継手部であった。その他、一部灯外内管については液状化による陥没により立ち上がり部が沈下したものがあつたが、立ち上が

り管の直後が可とう管であったため、導管損傷までには至らなかった。
