# 福島県沖を震源とする地震の被害の検証について

2021年10月21日  
経済産業省 産業保安グループ  
ガス安全室

# 石油資源開発(株)相馬LNG基地の概要と被害状況

# 設備被害状況：配管サポートの基礎沈下等

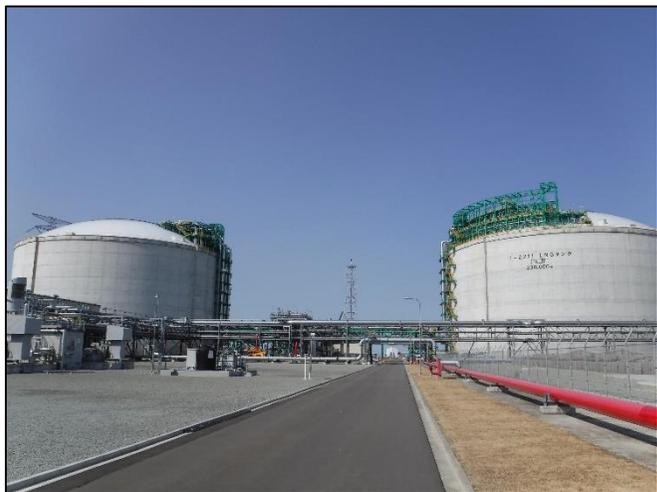
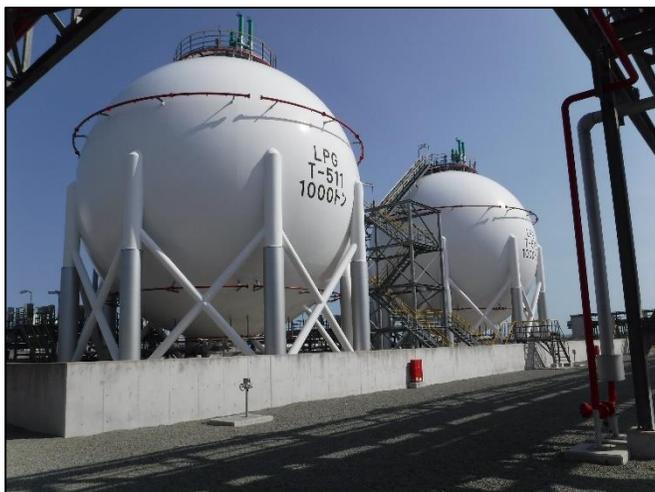
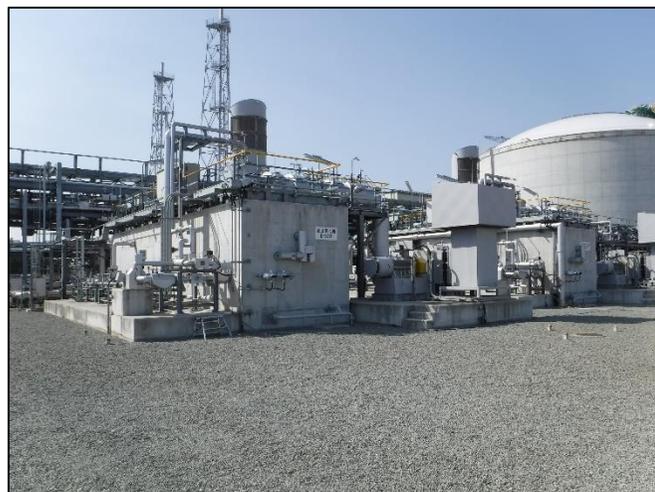
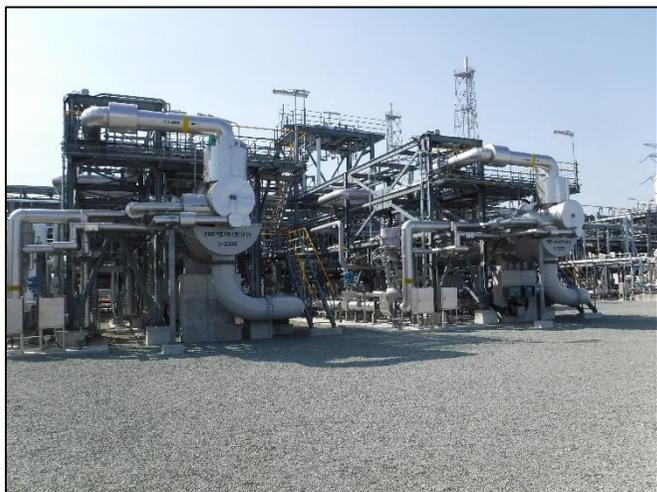
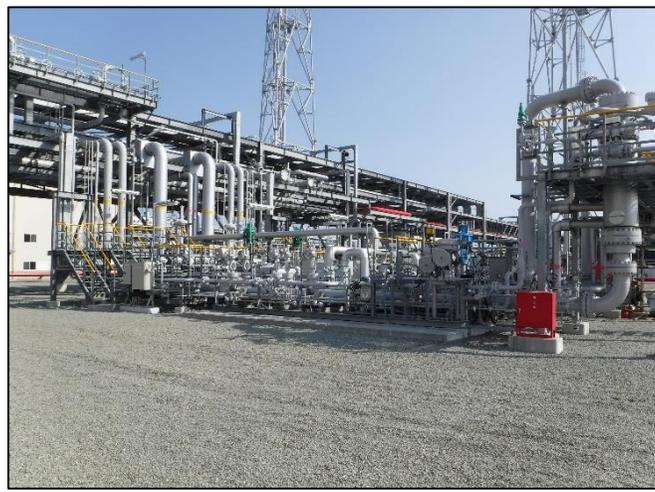
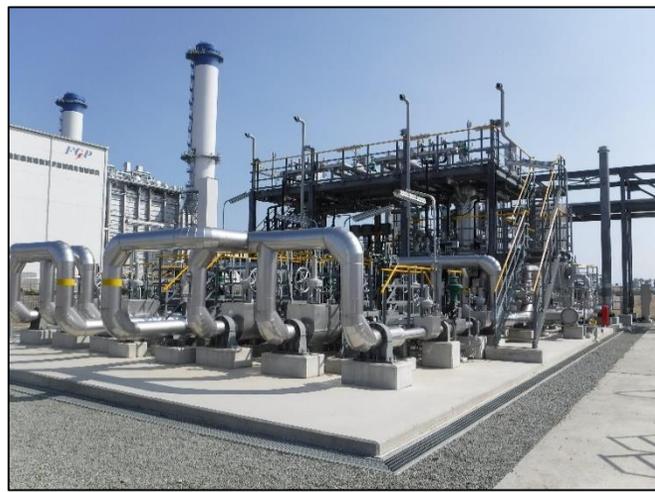
設備被害状況：被害無し

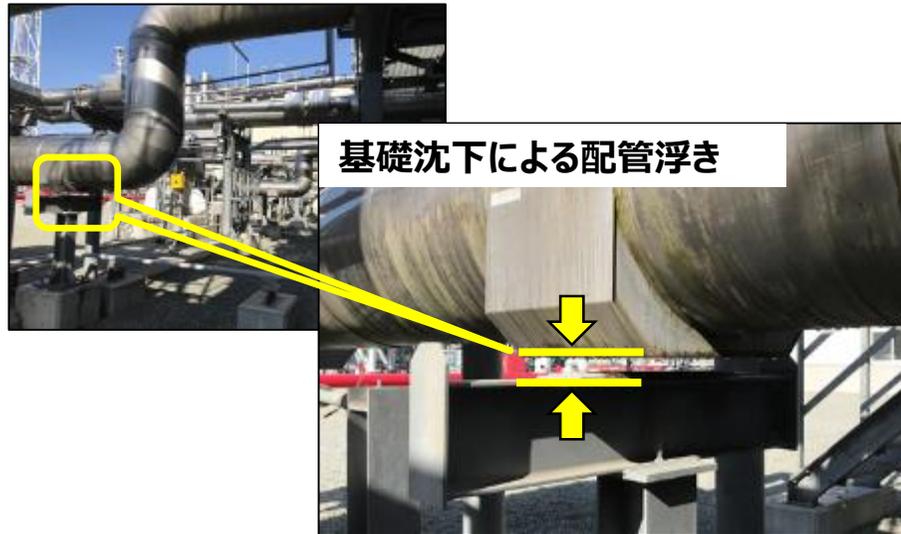
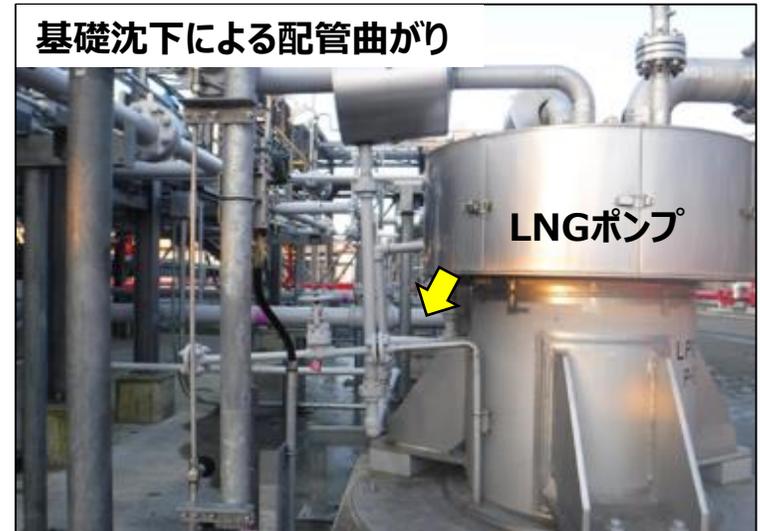
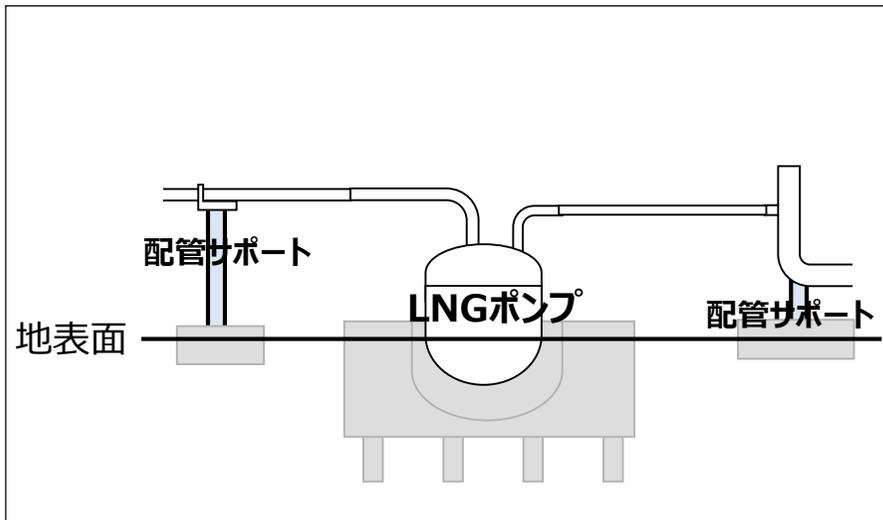
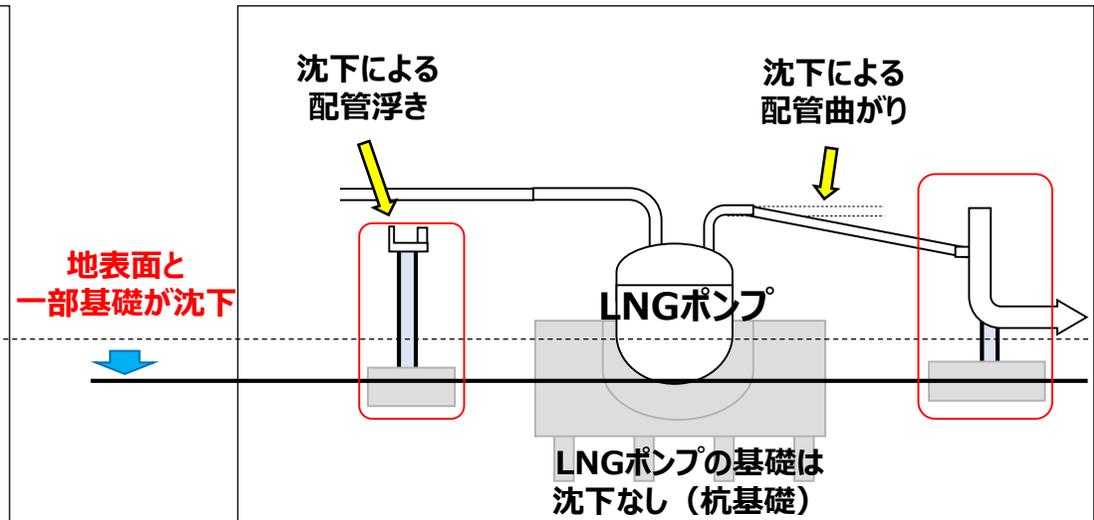
- LNG貯槽、ガス発生設備を始めとした主要なガス工作物の損壊等は生じていない。
- 一方、配管サポート（配管を支える支持構造物）の一部の基礎において、液状化等地盤変状の影響による沈下が生じたことから、配管の応急防護等所要の対処を要した。

- 相馬LNG基地では最大477galという高レベルの地震動(設計レベル2地震動※以上)を記録したが、各種指針に基づく製造設備の重大な被害は発生せず、指針の妥当性が確認されたと評価できる。

- 今後も各種指針等に基づき設備の設計・建設・補強を継続することが妥当である。
- 一方、配管サポート（配管を支える支持構造物）の一部の基礎において、液状化等地盤変状の影響による沈下が生じ、設備への影響の懸念により、製造の再開に当たっては配管の応急防護等を要したことから、同様の状況となることが想定される場合には、事業継続の観点から、必要に応じて、事前に処置を施すことが望ましい。

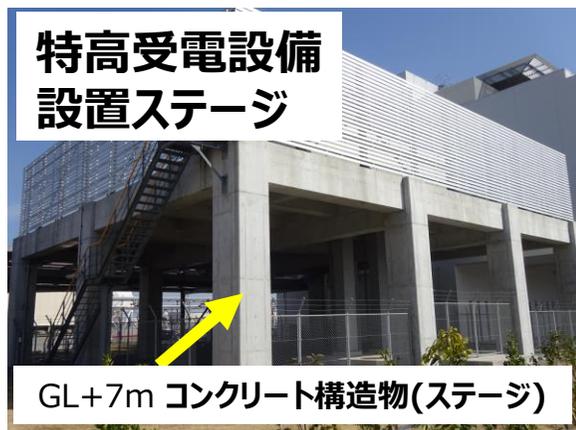
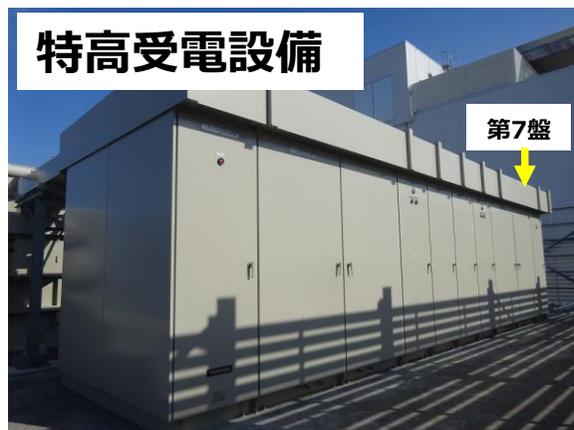
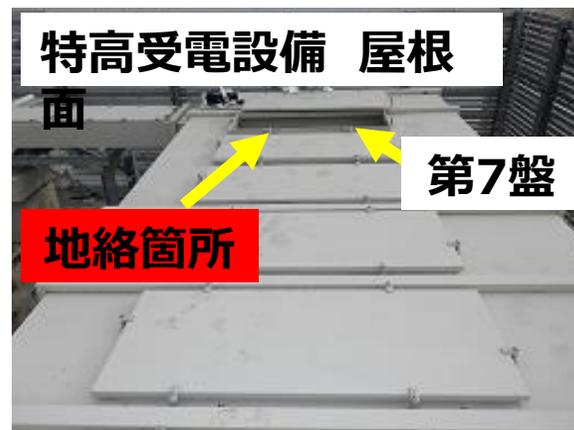
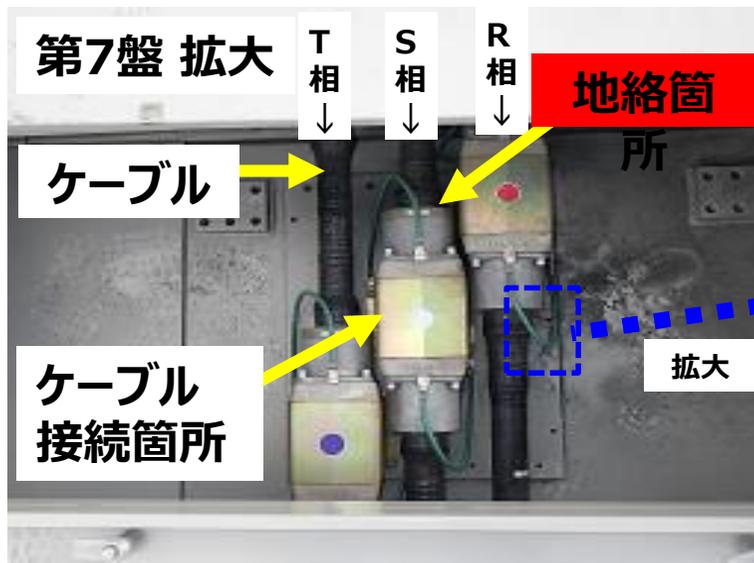
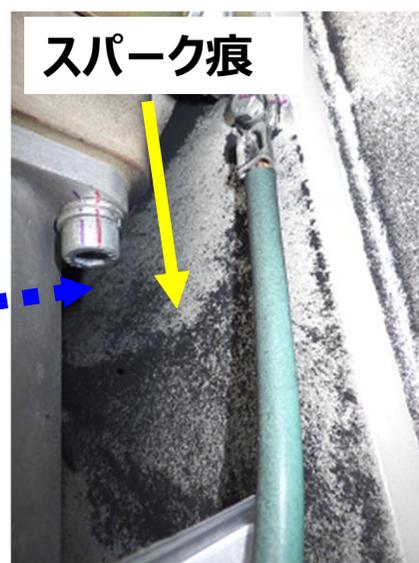
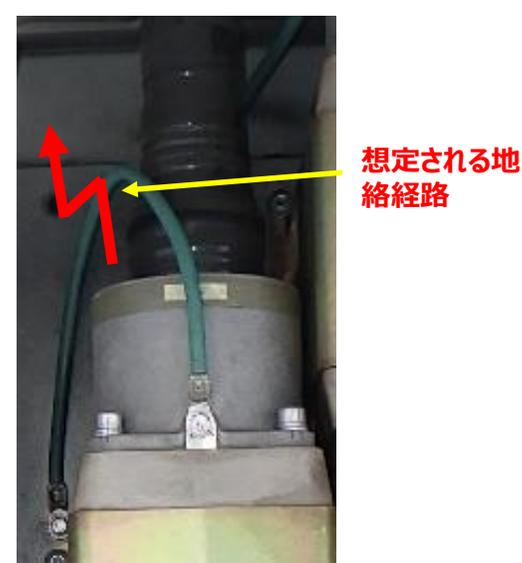
- 電気設備：受電設備における地絡によるケーブル接続部の損傷
- 受電への影響：ケーブル接続部の損傷に起因する構内の停電

- 地震動により特高受電設備の2Lケーブル接続部に過大な荷重がかかり、接続部に間隙が生じ地絡に至ったものと判断された。なお、特高受電設備の外形損傷の程度から1Lより、2Lに大きな揺れが生じたものと推察する。
- メーカーに対して、同様の地震にも耐え得る改造の可否について検討するよう依頼し、具体的な対策は今後メーカーと協議し立案する。

- 受電設備については、適用基準である電気事業法関係技術基準に適合したものであったが地絡が発生していることを踏まえ、特別高圧受電設備の損傷原因について、水平展開の観点から引き続きガス業界として調査、情報共有を行うことが望ましい。

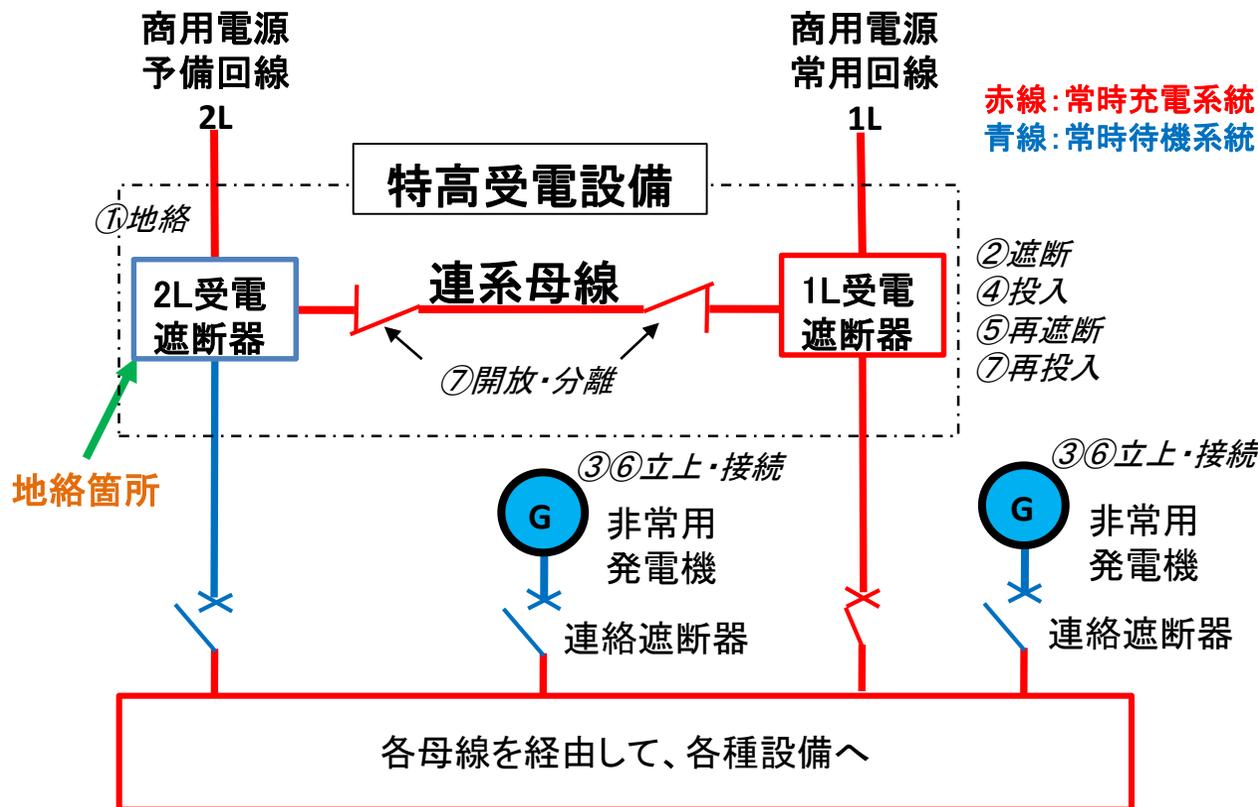
【地絡による受電設備への影響】

特高受電設備に地絡重故障警報発報し、受電遮断器が遮断し構内停電となったため、非常用発電機が起動したが、非常用発電機から商用電源に切り替える際、所内電源設備に再び地絡が生じたため、所内停電復旧に遅滞が生じた。その後の地絡箇所の特定、リセット作業に時間を要したため、非常用発電機による電力供給再開は地震発生後から約4時間後となった（再地絡からは3時間後）。

- ① 2L受電遮断器のケーブル接続部にて地絡発生(23:09)
- ② 1L受電遮断器が遮断し、停電発生及び製造停止
- ③ 予備発電機立上及び電気系統への接続により、一旦停電解消
- ④ 特高受電に戻すため、1L受電遮断器再投入(00:12)  
(この時点では、2L受電遮断器の地絡未発見)
- ⑤ 地絡が残存しており、再度1L受電遮断器が遮断し、再停電
- ⑥ 非発の連絡遮断器のインターロックを解除し、再度非発より給電再開(3:27。地震から約4時間後(再地絡からは3時間後))。
- ⑦ 地絡箇所の特定及び1L系統の健全性確認後、特高受電設備の2L地絡箇所を分離し、特高受電設備(1L系統)からの給電を開始(17:08)

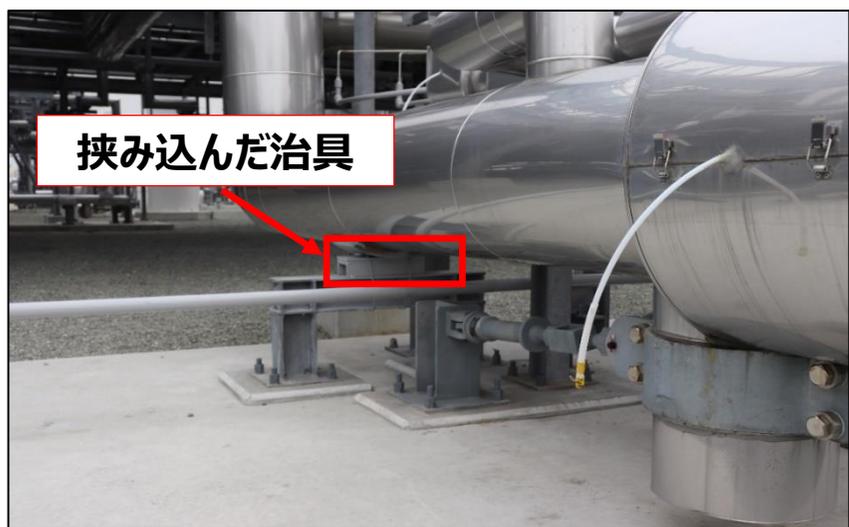
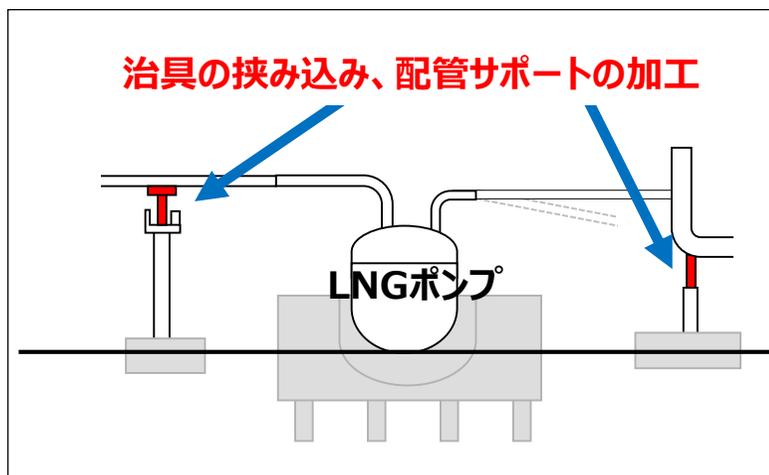
- 配管サポートの一部の基礎に地盤変状による沈下が生じたことから、関係会社に協力を依頼し点検・復旧作業を行ったが、プラントメーカーはいずれも遠方からの移動であり到着に時間を要したため、点検・復旧作業は2月15日から開始した。
- プラントメーカーによる現地調査・必要な処置等を実施した後、2月15日 15:50に導管送ガスを試運転として再開した。（製造支障時間：39時間40分）
- 発電向け送ガスは2月17日 12:40に準備完了し、発電所稼働前準備のためのガス供給を2月18日に再開した。
- 発電送ガスの復旧は、福島天然ガス発電所と適宜連絡を取りながら再開時期を決定した（2月17日夕刻時点で、ガス製造の再開可能であることを連絡）。

- 配管の応力緩和のための防護措置の実施を含めた点検・復旧作業に時間を要したことから、安全確保は前提とはしつつ、可及的速やかな復旧を図る視点を持って、迅速に対応できるよう、想定される事象と必要な事前・事後の対応をあらかじめ検討しておくことが望ましい。
