# 東京都新宿区および文京区における 都市ガスの供給支障について (中間報告)

2022年3月11日  
東京ガス株式会社

# 1. 供給支障概要

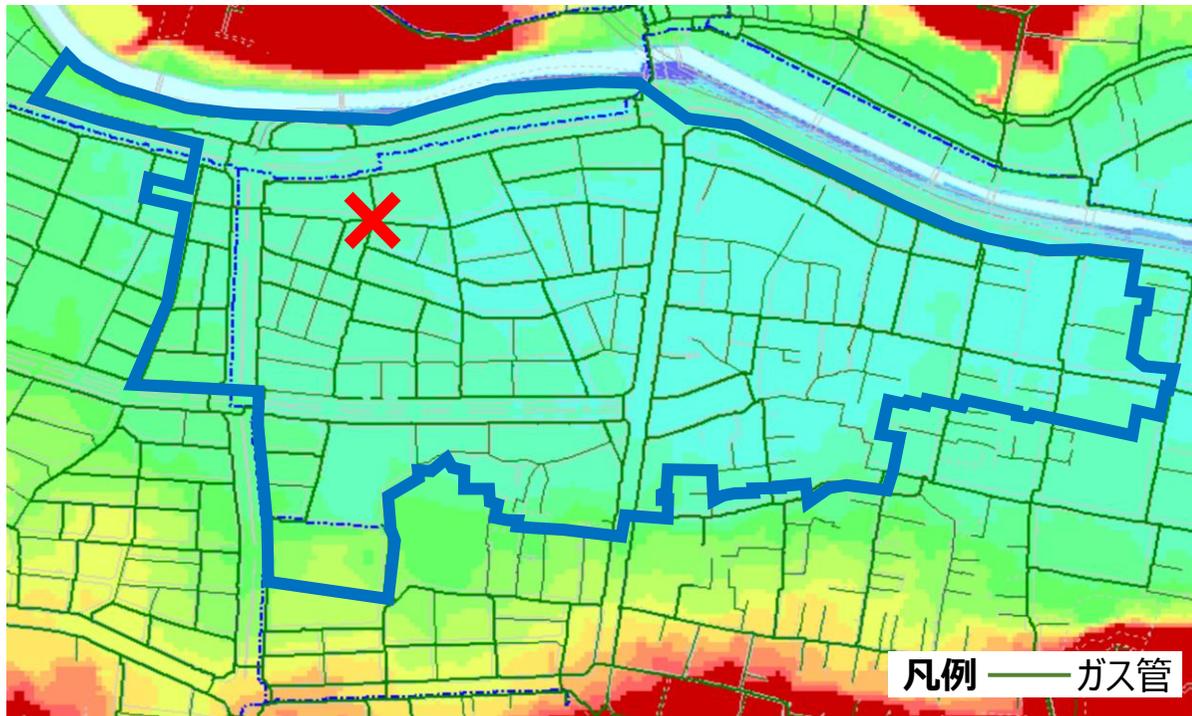
供給支障地域の標高

- 供給支障の発生地域は、非常に平坦な地形（下図参照）
- また、同地域はガス管が網の目のように接続されており、ガスの供給安定性が良好な地域
- このような地域のガス管内に水や土砂が流入したが、平坦な地形では傾斜地と比べてガス管が閉塞されるまでに時間を要す。その結果、「ガスが出ない」との通報で当社が覚知するまでの間に、非常に広い範囲に大量の水や土砂が流入した
- ガス管内に水や土砂が流入した箇所は、下水道カルバート※の下部で埋設深さ3m超の位置

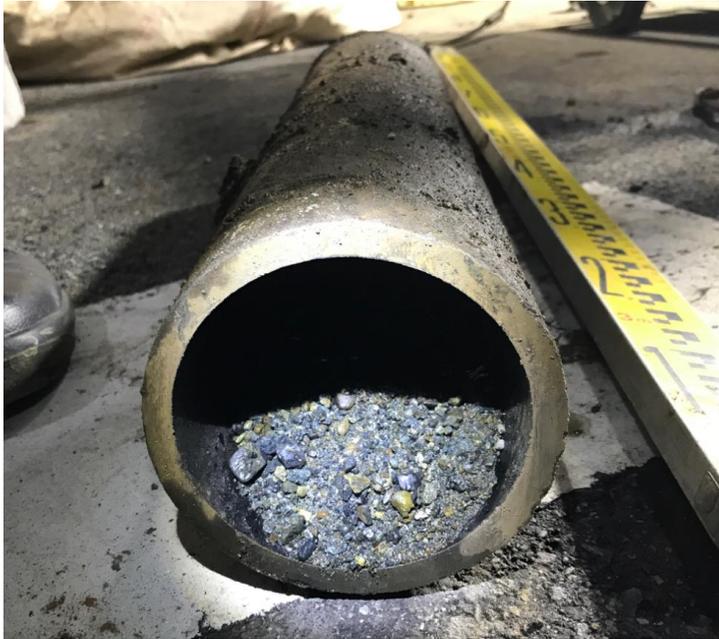
ガス管内に堆積した土砂

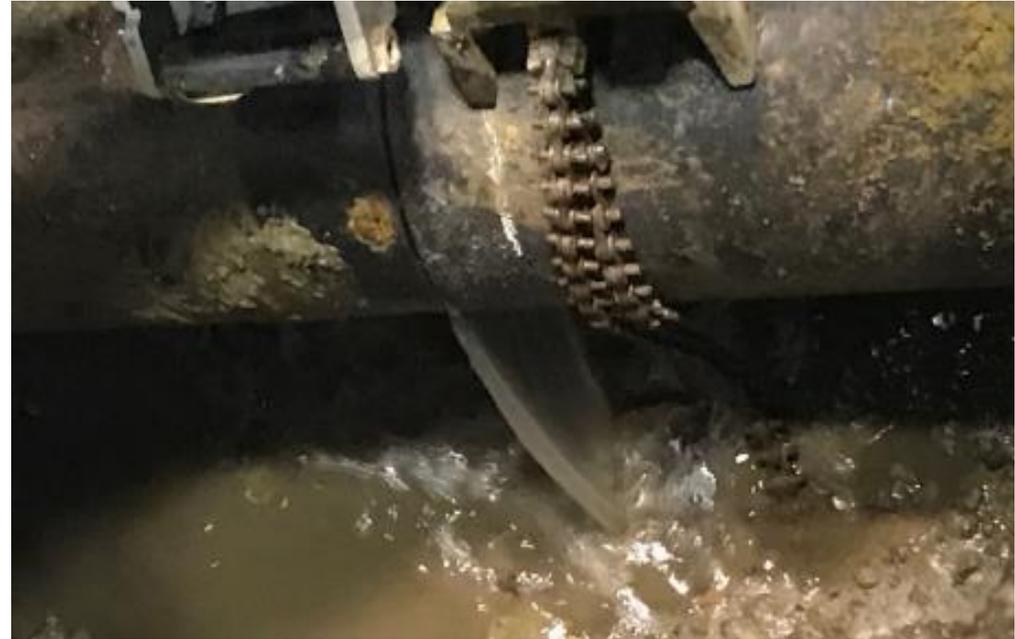
切断中のガス管から流れ出る水

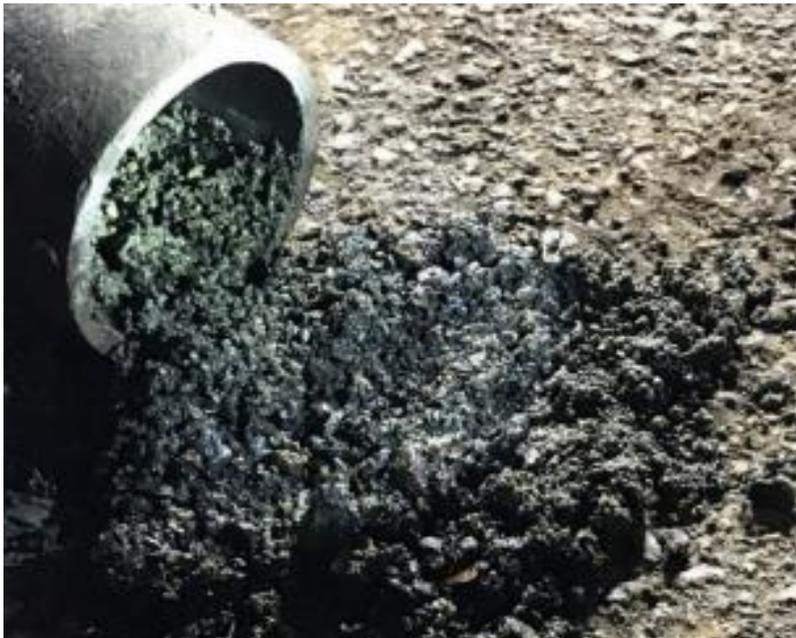
ガス管を閉塞した土砂

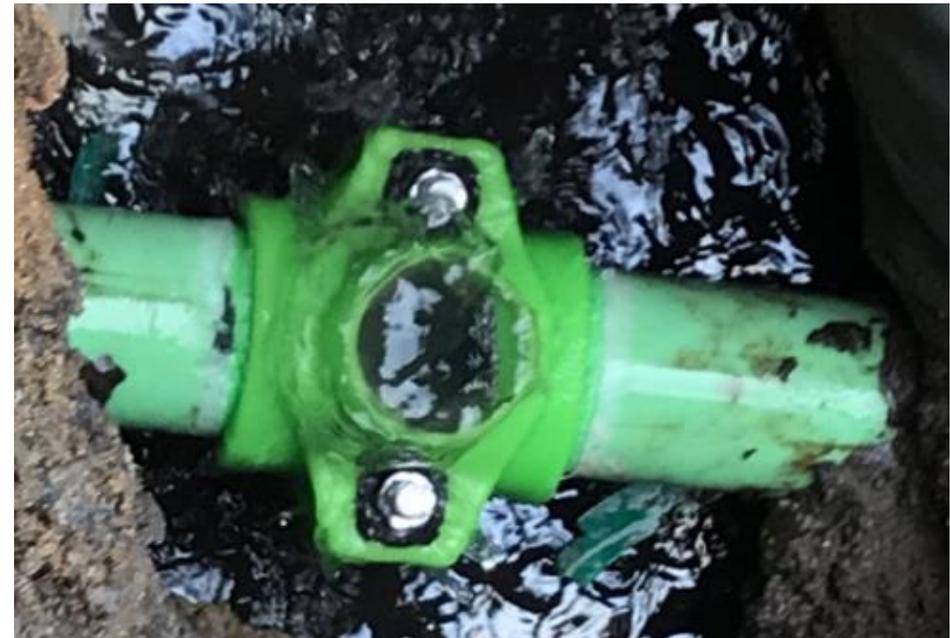
ガス管から溢れ出る水

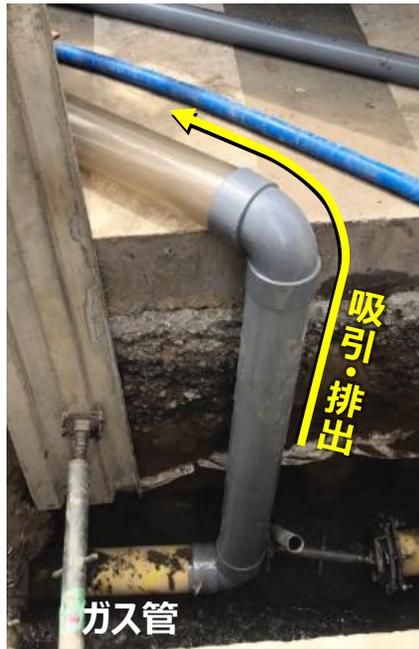
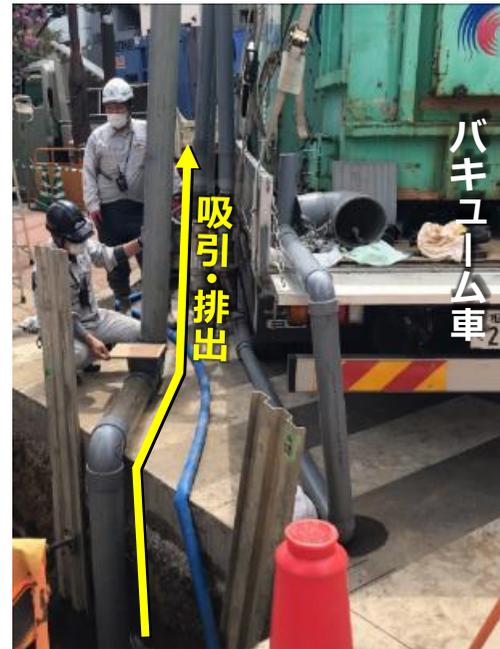
ガス管内の水・土砂の吸引作業例

- 復旧作業は、圧力低下地域を閉栓巡回したのち、ガス管を切断のうえ水や土砂を吸引し、ガス管を結び直す作業を繰り返した。バキューム車等をのべ約80台投入して吸引・排出した水や土砂の量は約11万リットル。復旧作業は24時間体制で実施し、道路上の掘削は182箇所にとんだ
- 数多くの宅内配管にまで水や土砂が流入したこと、（地下駐車場等を避けるために）地下深くに埋設されている集合住宅の宅内配管にも水や土砂が流入したこと等から、排出作業に時間を要した
- このような状況に対して、のべ約7,000名の復旧要員を投じて、全戸供給再開まで約6日間を要した

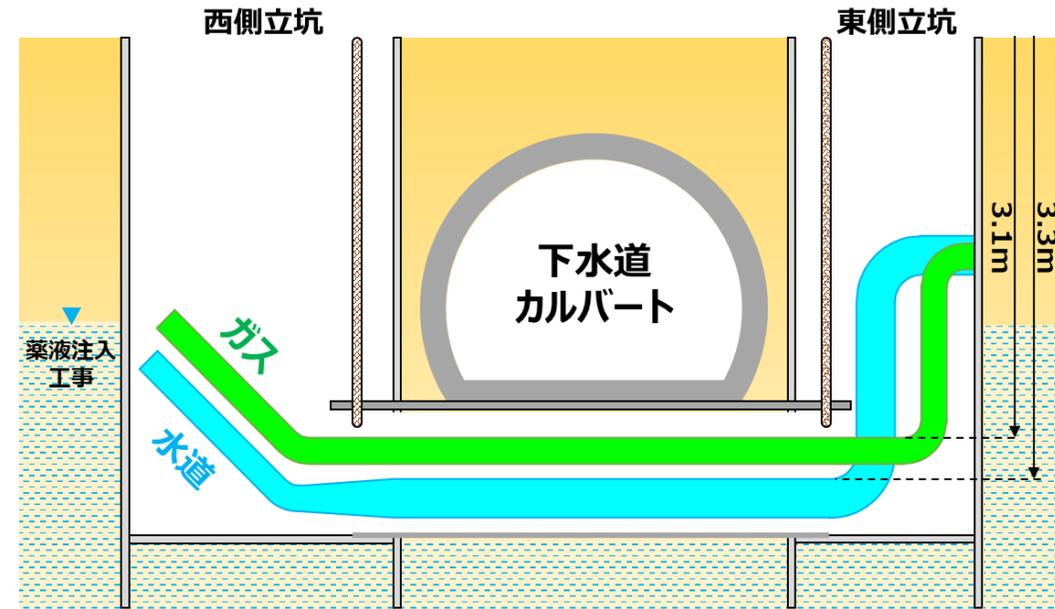
原因調査工事 断面イメージ

- 原因調査は、東京都水道局と共同で実施中
- 水道管・ガス管の管内調査の結果、損傷箇所は新宿区道交差点部の地下に埋設されている下水道カルバートの下部に位置していると確認
- 原因調査工事は、他の埋設物が輻輳しており関係者との事前協議が必要なこと、掘削深さが深く（4m超）かつ地盤が軟弱なことを踏まえ、安全に掘削するために予め地盤改良のための薬液注入工事を要すること、および住宅密集地区であり地元住民や道路管理者にも丁寧に対応したことから、半年以上要している
- 原因調査は、ガス管を回収後3ヶ月程度を見込んでいる
