計装空気用コンプレッサー (1号機) の破損による 供給支障事故について

2022年6月28日
九州ガス株式会社

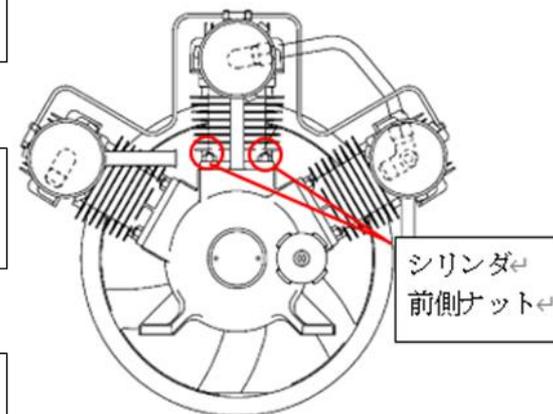
中気筒シリンダ前側の固定ナット2箇所^①に緩みが生じた可能性がある

圧縮機運転中の振動により、シリンダ前側フランジ部が摩耗する
(不具合発生までの間、背面側2本の固定にて運転していた)

シリンダ前側フランジ部の摩耗が進行したことで、固定ナットとシリンダ前側フランジ面の隙間が拡大する(シリンダとクランクケースの締結力低下)

固定ナットとシリンダ背面側のシリンダ固定部を支点に前側のフランジ部が振動することで、さらに隙間が拡大する

シリンダ
前側ナット^①

シリンダ背面側ナットを支点に
シリンダが前後に振動^②

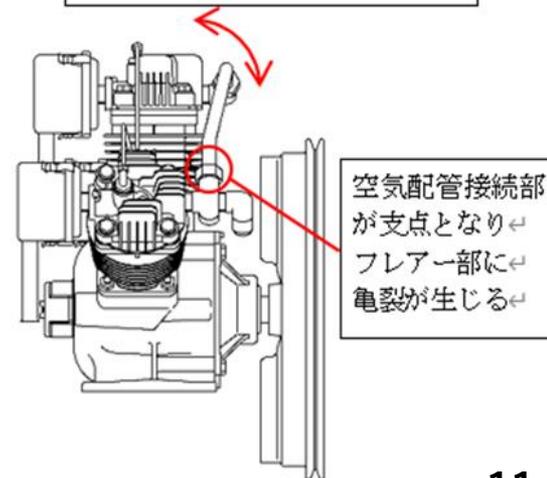
前側のフランジ部が振動することでシリンダ背面側フランジ部および配管の右気筒接続部が支点となりフレア一部に亀裂が生じる

運転時間の経過とともにシリンダ背面側フランジ部および空気配管フレア一部が破損

空気配管接続部
が支点となり^②
フレア一部に^③
亀裂が生じる^③

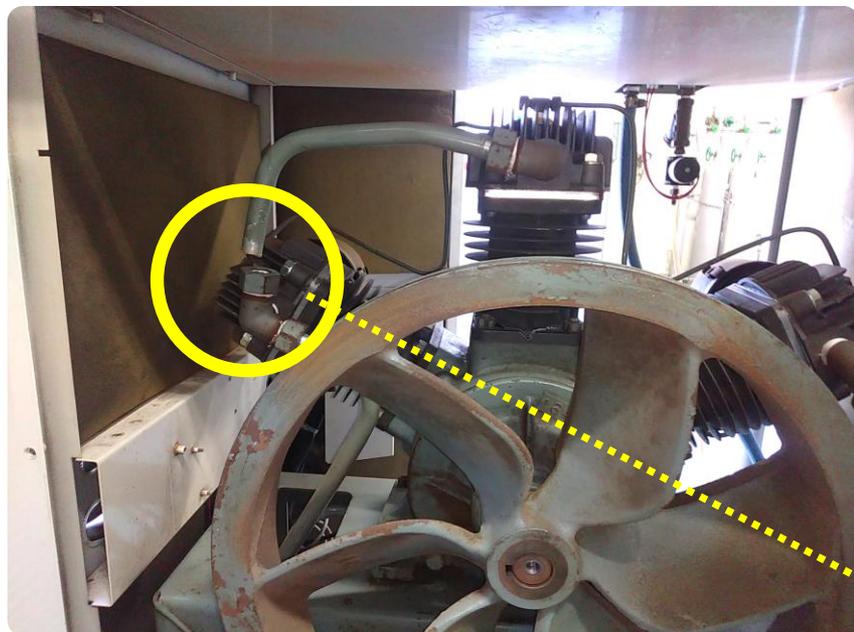
固定ナット 2 カ所に緩みが生じた原因としては、昨年の定期検査（九州日立へ外注）における分解組立作業のミスによるものと想定される

原因の検証	対策
<p>固定ナット2カ所に緩みが生じた。</p>	<p>定期修理時のトルク管理が必要な各ボルト・ナットについては管理記録を残す事及び、トルク管理が完了したボルト・ナットには合マークを付けることを九州日立で実施する事とし、当社の日常点検や整備時に目視にて緩みがないかを確認できるようにする。</p>
<p>定期点検における分解組立作業のミスを見逃した可能性。</p>	<p>メンテナンス(検査)時の分解・組立作業について、最終確認は、「原則ガス主任技術者立会い」として確認精度のレベルアップを図る。あわせて、若手係員のOJTを同時に行うなどして、係員の確認スキル向上を図る。</p>
<p>破損に至る前兆を覚知することができなかった。</p>	<p>巡視点検における点検要領を定め、維持・管理の精度向上を図ると共に、担当者をローテーションする等して点検のマンネリ化を防止する。(「振動計」を用いた点検を追加する等を予定)</p> <p>当該機 (AC-1) およびバックアップ機 (AC-2) 共に振動センサーを備えた最新機種への更新を行う。</p>
<p>1・2号機につながる計装空気ラインに逆止弁が設置されていなかった。</p>	<p>今後の同様な不具合発生を想定し計装空気用コンプレッサーの出口へ新たに逆止弁を設け、計装空気の多量漏出を防ぐ。</p>

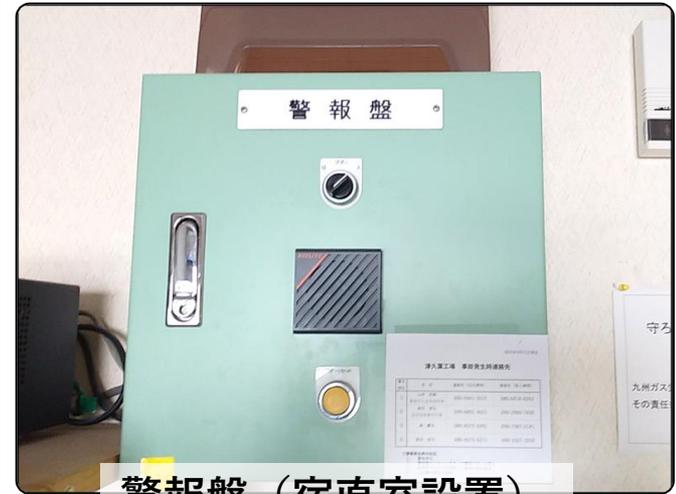
警報盤 (宿直室設置)

警報盤「入・切」スイッチが「切」になっていた。

警報盤「入・切」スイッチを無くし、警報発生時には必ず発報するように改良を行う。
