# 東京都新宿区および文京区で発生した 都市ガス供給支障における ガス管の損傷原因と対策について

2022年10月4日

東京ガスネットワーク株式会社

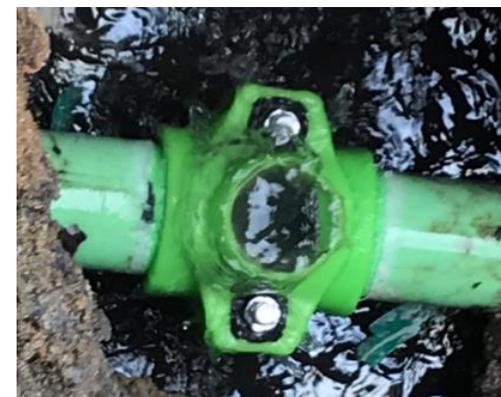
ガス管から溢れ出る水

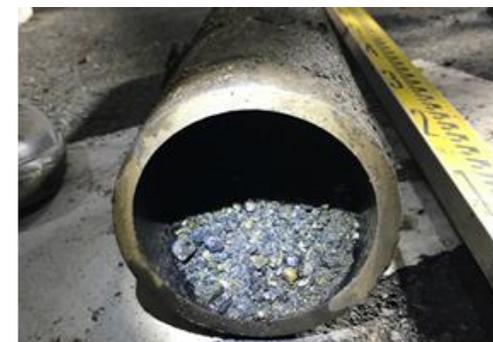
ガス管内に流入した土砂

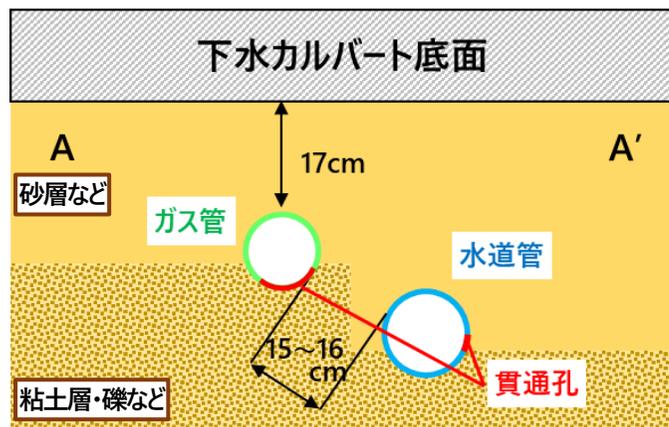
断面模式図(A-A'断面)

- ガス管と水道管は、新宿区山吹町の道路下における下水道カルバートの設置に先立ち、1976年に設置。
- ガス管、水道管ともにダクタイル鋳鉄管である。
- ガス管と水道管の間隔は16cmと近接していた。
- 下水カルバートの下に位置するガス管および水道管に損傷部（貫通孔）が観察された。

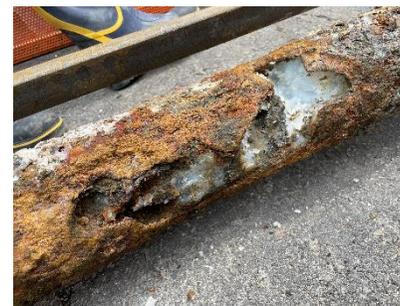
掘り上げたガス管の状態

- 下水カルバートの下に位置する管の下側に貫通孔を確認
- 損傷部断面観察においては、サンドブラスト、石の衝突などの外力が加えられた形跡は確認されず
- 管の付着物を分析した結果、腐食の発生を示す鉄さび（鉄の化合物）と腐食を促進する土壤微生物を確認
- ✓ 腐食により孔が開いたと考えられる（孔の開いた時期は、不明）。それは、礫の接触があったことや、管の周囲が粘土・礫と砂による不均一な土質環境であったために、管と周囲の土壌との間で電位差が発生し、（腐食電流が生じたことにより）鉄が溶け出したためと考えられる。

- ✓ 礫の接触や管周囲の不均一な土質を防ぐため、管周囲を均一な土等で埋め戻す。
- ✓ 腐食可能性のない管材料として、ポリエチレンチューブを装着した鋳鉄管、またはポリエチレン管を使用する。

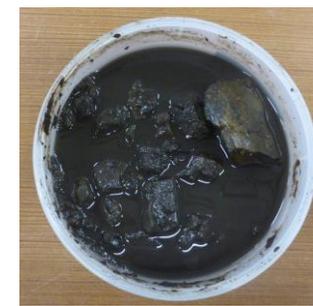
ガス管下から採取された礫

腐食・開孔に至る原因・事象	根拠（現場状況）
礫の接触	✓ ガス管下側に礫が接触していた可能性有り
不均一な土質	✓ ガス管の上側が砂層、下側が粘土層・礫で、土質の違いあり
