# 平成 28 年熊本地震を踏まえた都市ガス供給の地震対策検討報告書

平成 29 年 3 月

産業構造審議会 保安分科会  
ガス安全小委員会

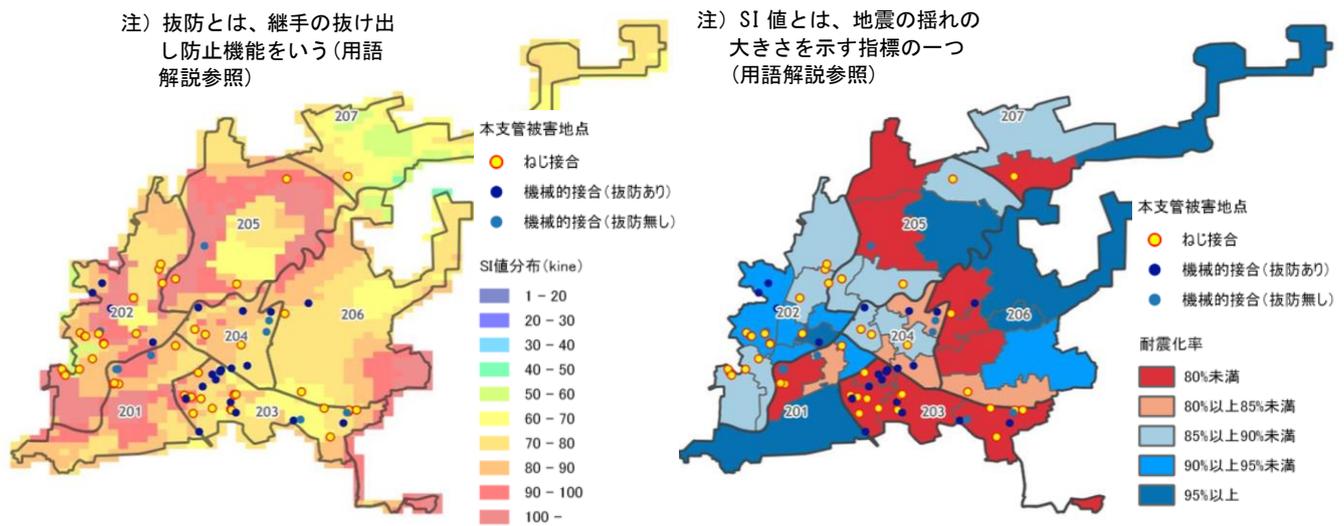
低圧導管は、ねじ接合鋼管と機械的接合の鋼管・铸铁管、ポリエチレン管で構成されていた。被害は、表3に示すとおり本支管79箇所、供給管41箇所、灯外内管416箇所、灯内内管375箇所が発生し、大半は耐震性が低いとされるねじ接合鋼管であり、ポリエチレン管の被害はなかった。被害は、図5に示すとおり耐震化率が相対的に低い地域に集中する傾向が確認された。圧力、管種毎の被害数は、別添の参考資料に取りまとめた。

図5 ガス導管被害地点と地表面 SI 値の分布 (左) 及び復旧ブロック毎耐震化率 (右)

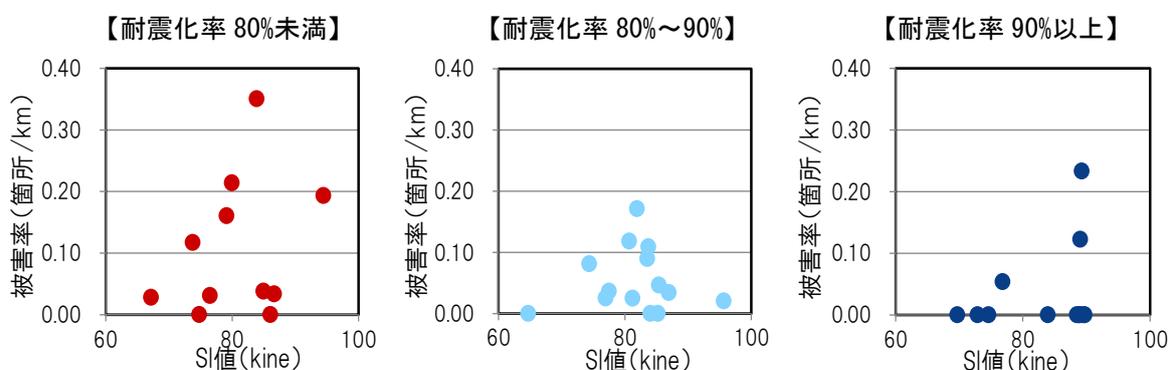
熊本地震ではガス導管の圧力によらず、溶接鋼管やポリエチレン管に被害はなく、耐震性の高い機械的接合の被害は軽微であった。被害は、耐震性が低いねじ接合鋼管に集中し、また図13に示すとおり耐震化率が相対的に低いブロックに集中する傾向があった。過去の大地震と同じく、地震時の被害として主に考慮すべきは低圧のねじ接合鋼管であること、また耐震性の向上等の対策が有効であることが確認されたと評価できる。

図 13 低圧本支管の復旧ブロック毎耐震化率と被害率の関係

以上より、今後も新規のガス導管では耐震性の高い管種・接合方法を採用すると共に、既設のガス導管では「中低圧ガス導管耐震設計指針（日本ガス協会）」等に基づく耐震性の評価・対策を継続することが適当である。

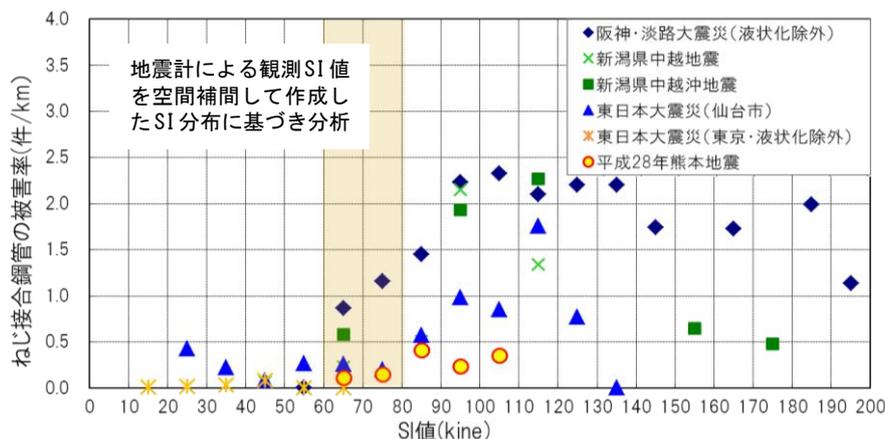
熊本地震における SI 値と本支管のねじ接合鋼管の被害率の関係は、図 14 に示すとおりである。60 カインから 80 カイン程度までの被害率を過去の主要な大地震と比較すると、東日本大震災など他の大地震とは概ね同水準の被害率であることが確認された。

図 14 主要な大地震の被害データに基づく SI 値とねじ接合鋼管の被害率

阪神・淡路大震災の被害率が他の地震と比べて特に高いのは、以下の 2 点の理由から、他の地震と比べてその精度が低いためと推定される。

なデータが得られている東日本大震災や熊本地震等の分析結果がより正確であると考えられる。また、その被害率は、図 14 に示すとおり 80 カイン程度までは十分小さいと考えられる。

被害率に関する最新の知見や設備構成の変化を踏まえると、一律 60 カインという第 1 次緊急停止判断基準は、安全側ではあるが、必ずしも合理的な基準とは言えない可能性がある。保安確保は第一義であるが、過度な供給停止を行うことは市民生活に与える影響が大きく、災害復旧の長期化にも繋がるものであることから、被害率に関する最新の知見や設備構成の変化、供給継続地域に対する緊急時対応力等を総合的に勘案し、安全確保と迅速な復旧・安定供給の確保の両立を期した第 1 次緊急停止判断基準の最適化を検討することが必要である。このため、平成 29 年度に有識者により構成する委員会による検討を経済産業省の委託事業として実施し、結論を得ることとする。

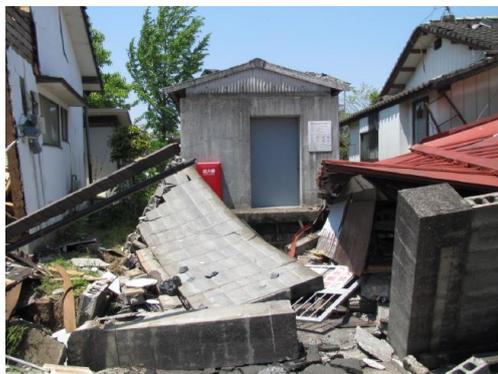
地震動によって一部の特定製造所では周囲のコンクリートブロック塀の倒壊が発生したものの製造所の建屋そのものについては重大な損傷に至るものはなかった。ただし、液状化により特定製造所建屋が傾いたものが1件認められた。

写真1 特定製造所  
コンクリートブロック塀の倒壊

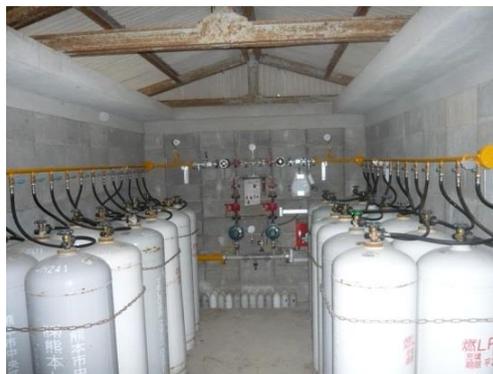
建屋が傾いたものを含め、特定ガス工作物については、配管類に目立った損傷は見られなかったが、容器について転倒防止の鎖が外れて一部容器転倒した事例が1件認められた。ただし、高圧ホースの抜けはなく、ガス漏えいは発生しなかった。

写真2 特定製造所 内部  
配管類等は異常無し

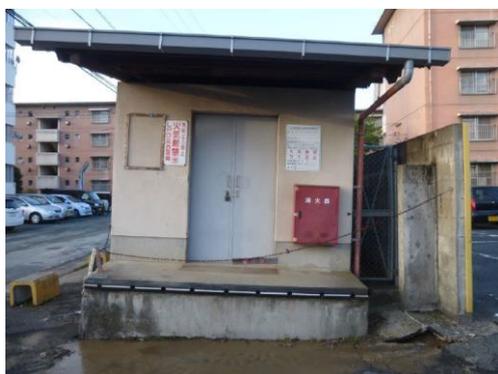
写真3 特定製造所（正面）  
液状化により特定製造所の建屋が傾いた

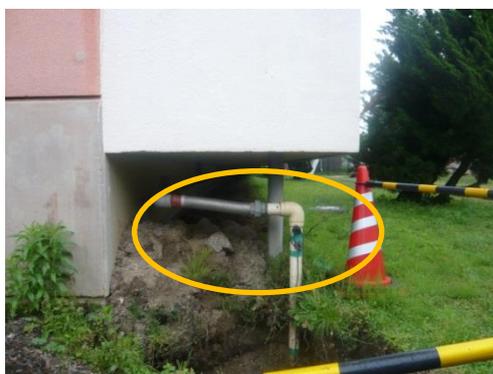
写真4 灯外内管  
液状化によって立ち上がり部が沈下した

なお、特定できた導管の損傷部は、すべて鋼管の継手部であった。その他、一部灯外内管については液状化による陥没により立ち上がり部が沈下したものがあつたが、立ち上が

り管の直後が可とう管であったため、導管損傷までには至らなかった。
